37 - Les mouvements de terrain de la Médaille et de Fonds Saint-Denis

L'érosion des reliefs jeunes de la Martinique s'opère sous un climat tropical humide principalement par des mouvements de terrain.

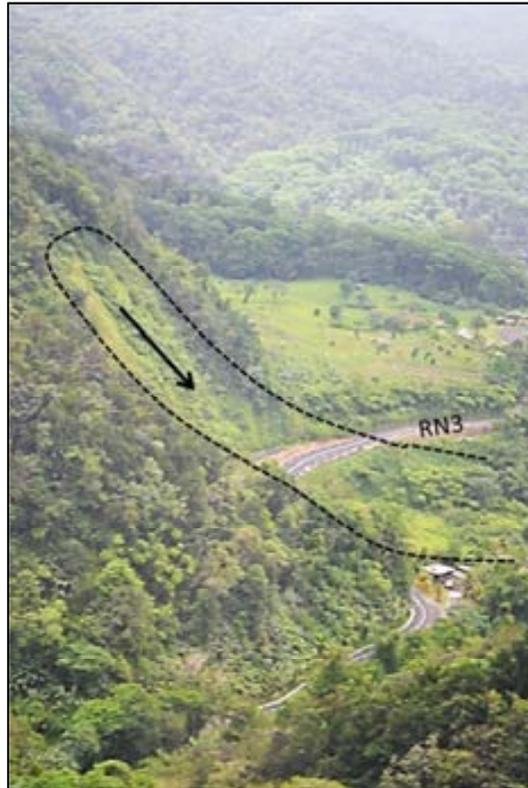
↑ *Vue aérienne du glissement de la Médaille*

Trace) sur une portion d'environ 200 m au niveau du PR 14 et 260 000 m³ de terrain sur plus de 8 ha sont concernés, depuis la RN3 vers l'aval coté est. Il s'agit d'un glissement actif, lent mais susceptible de connaître des accélérations sous l'effet des variations de niveau de la nappe phréatique.

Des mouvements brutaux ont été observés régulièrement, notamment en 1958, 1966, 1993 et 2002 conduisant à des modifications du tracé de la RN3. Des maisons ont été détruites. Une coulée de boue atteignant la route s'est produite lors du passage du cyclone Dean en 2007.

La masse en mouvement est une couche d'éboulis de lave dacitique (dont l'épaisseur peut atteindre une vingtaine de mètres) reposant sur une formation andésitique argilisée.

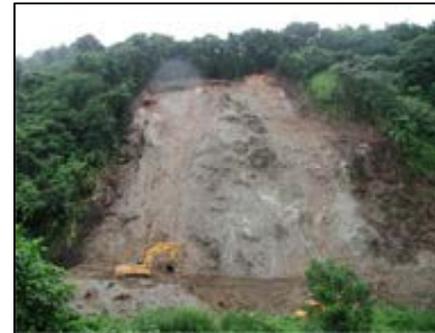
↑ *Eboulement de la Médaille en 2002*

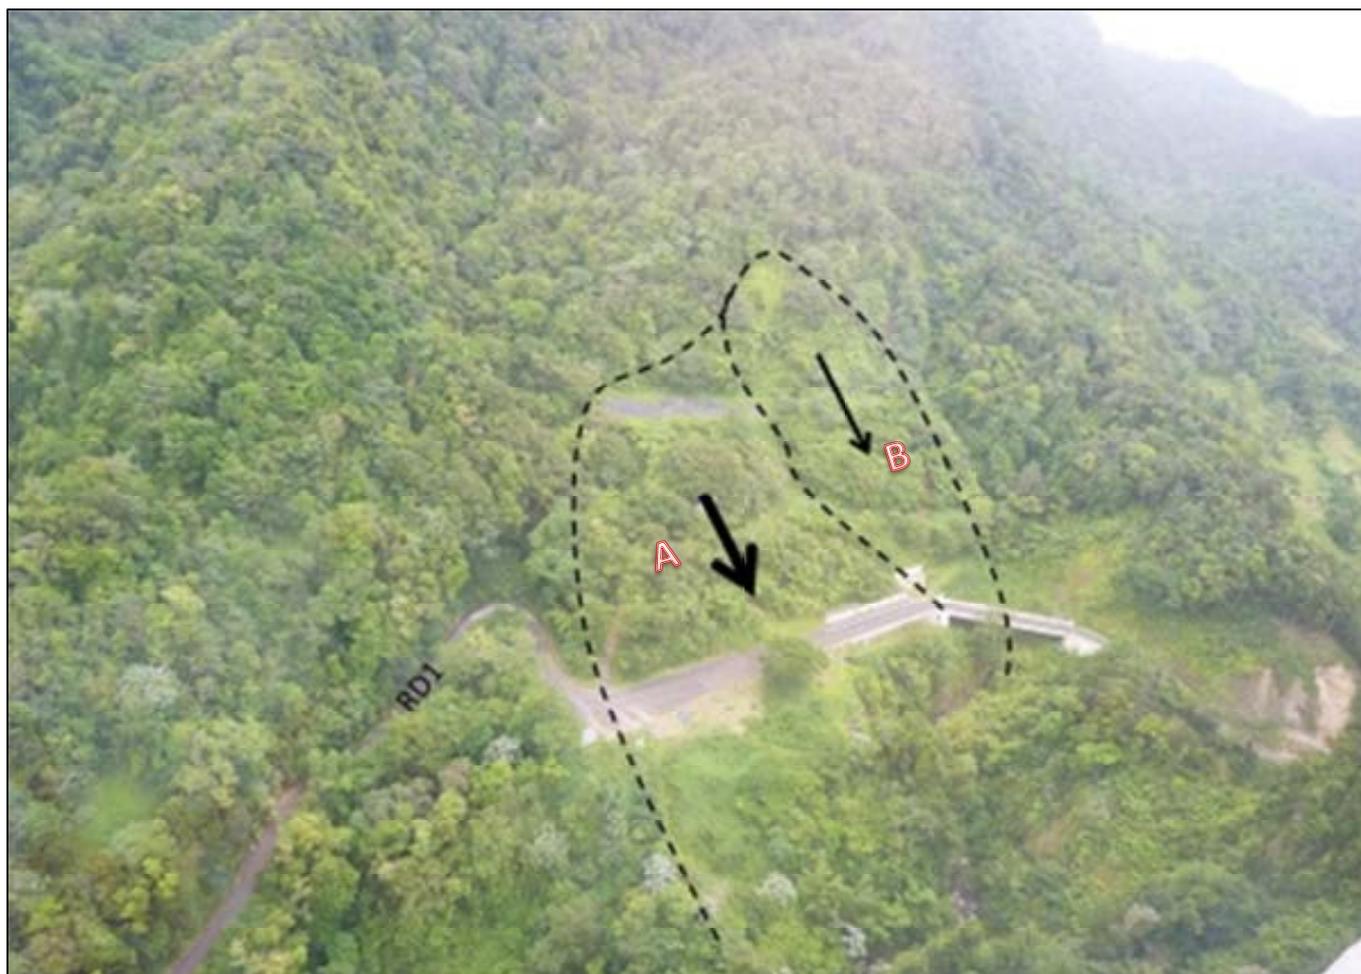
Un glissement de terrain mobilisant 300 000 m³, s'est produit au lieu-dit Porte d'Enfer sur la commune de Fonds-St-Denis le long de la RD1 en 1988 (A). Sa surface de rupture se trouve à plus de 20 m sous la route.

En 1998, une coulée de boue s'est déclenchée dans la continuité du glissement de 1988 (B), a fait une victime et a entraîné la ruine du Pont de l'Arche. La circulation a alors été coupée. Des travaux de reconnaissance, puis des mesures de réduction des risques, ont été entrepris par le Conseil général.

↑ **Vue aérienne du glissement de terrain de Fonds Saint-Denis**

Les travaux d'aménagement réalisés pour limiter le risque de glissement ont consisté à reprofiler les terrains et drainer les sols (drainage profond et drainage de surface). Ces drains ont permis de ralentir le mouvement (sans l'arrêter totalement) puisque le déplacement est passé de 20 cm/an à 3 cm/an².

Par ailleurs, pour juguler le risque de coulée de boue et d'érosion de berge, un pont dimensionné pour laisser passer une coulée de boue du type de 1998, a été réalisé sur la ravine Arche.
