MTQ_GEOTEC-21.09.023.LOT2 – EPINEUX

Diagnostic et étude géotechnique d'un grand glissement

Présentation publique du 29/06/2023

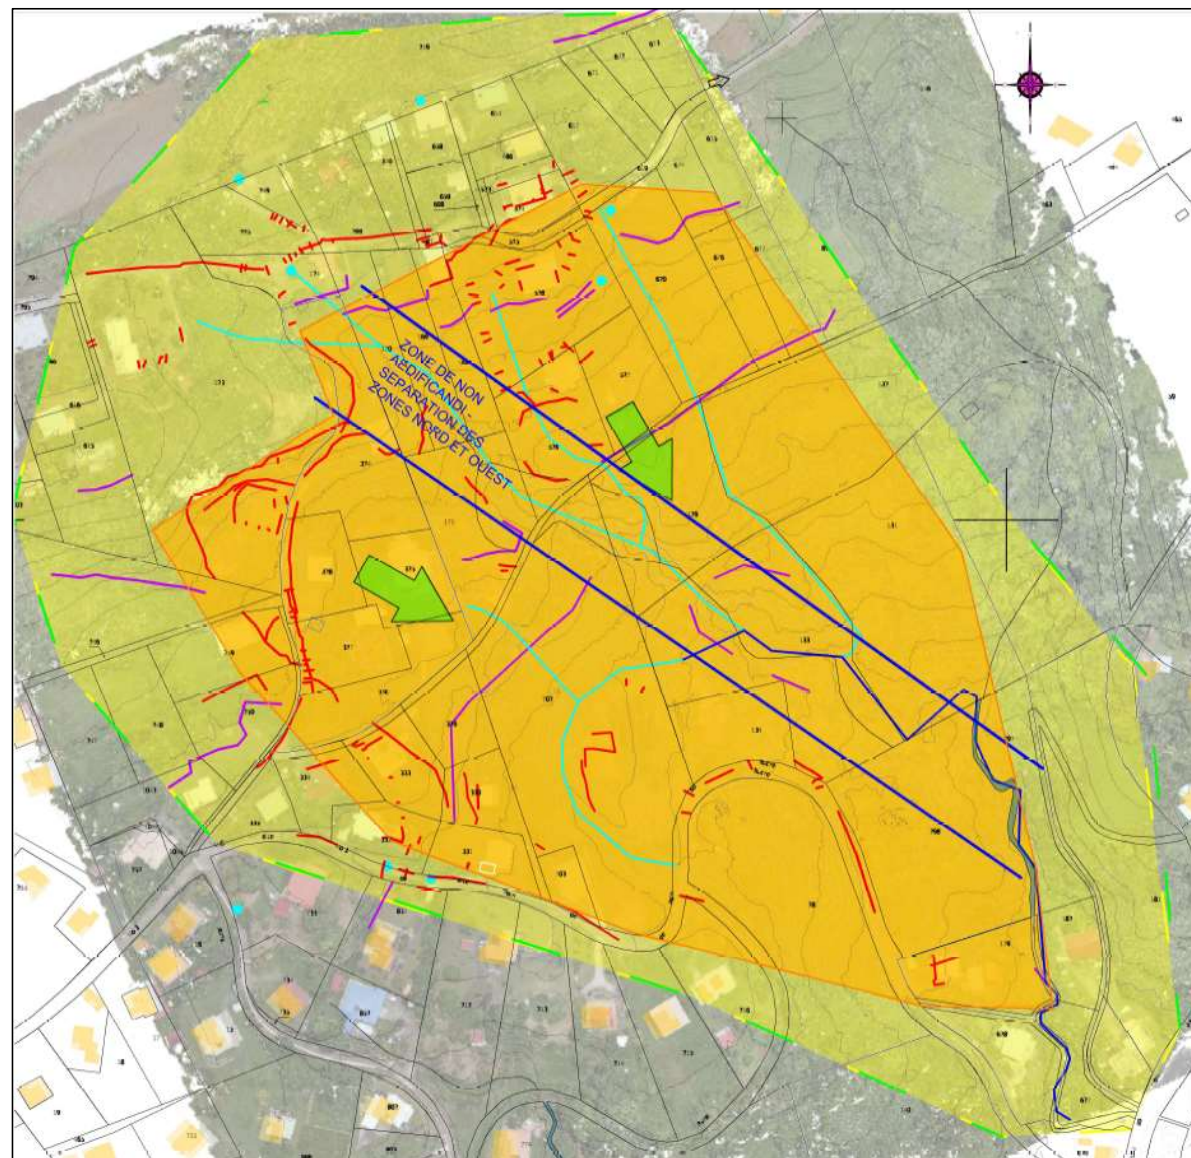
-   Fissures visibles en juin 2022
-   Ruptures de pentes observées sur site avec signes d'instabilités récentes ou anciennes
-   Sens principal du mouvement
-   Ravine sèche en mars 2022
-   Ravine en eau en mars 2022
-   Sorties d'eau constatées lors des pluies d'après le rapport BRGM de 2020
-   Risque fort lié à la réactivation du glissement
-   Risque modéré lié à la réactivation du glissement par régression/décompression
