Rapport d'expertise :

Diagnostic de risques concernant le glissement de terrain de Morne Calebasse, commune de Fort-de-France, Martinique

BRGM/RP-70662-FR
Mai 2021

Localisation géographique du sujet de l'expertise : Morne
Calebasse, Fort-de-France

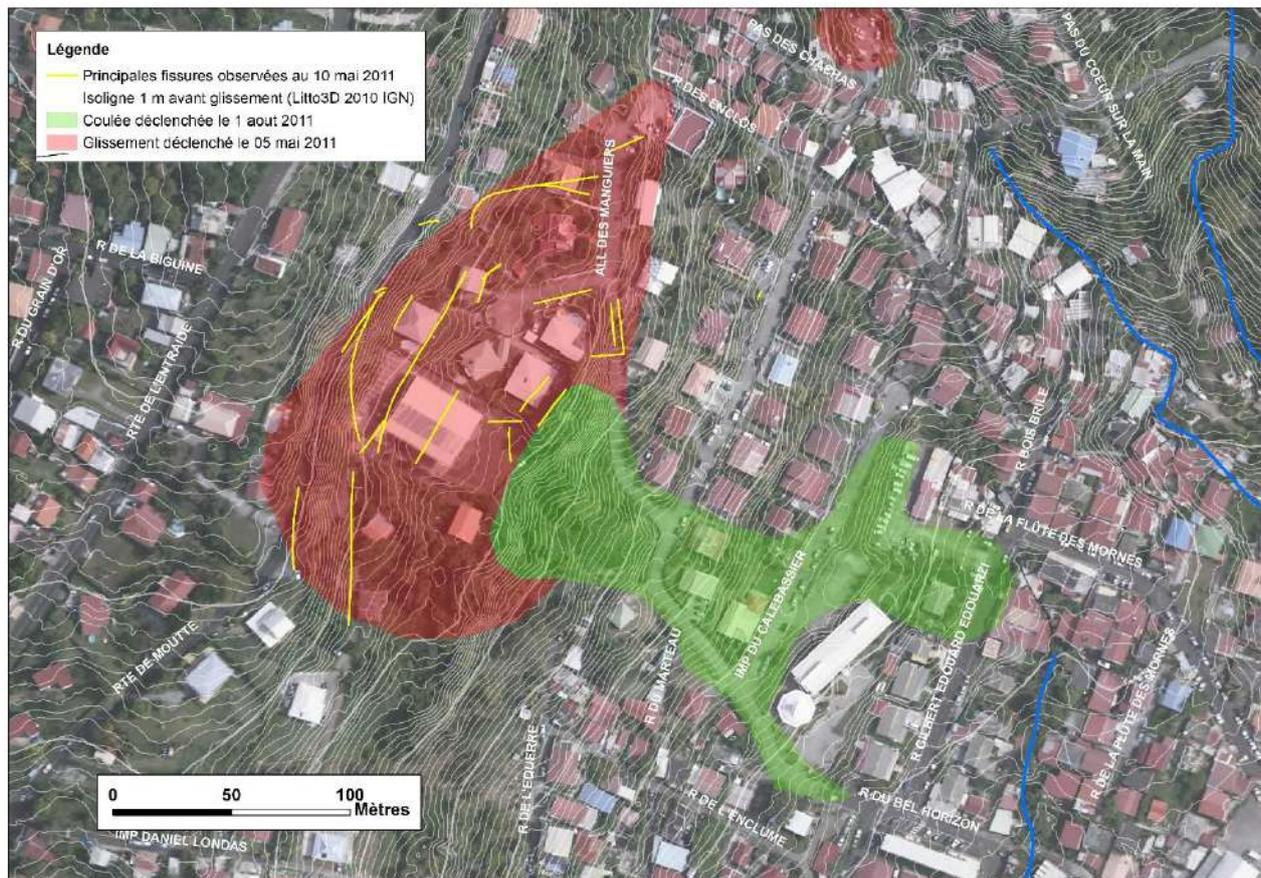
Illustration 10 : Répartition des fissures observées par le BRGM le 10 mai 2011 (CR du 10/05/2011) et délimitation du glissement et de la coulée (fond Orthophoto et Litto3D 2010 de l'IGN).

Le glissement est repéré par de nombreuses fissures parallèles à la pente, repérées en particulier sur les aménagements type dalle béton, terrasse, carrelage....L'illustration 10 synthétise les observations faites par le BRGM pendant l'évènement et l'emprise reconstituée des instabilités.

Le volume de la coulée de boue est estimé entre 5 000 et 10 000 m³ (CETE, 2013). Cette coulée boueuse s'est formée à partir des matériaux saturés issus du bourrelet de pied du glissement dans la couche d'argiles saturées située au-dessus de la courbe de glissement (CETE, 2013).

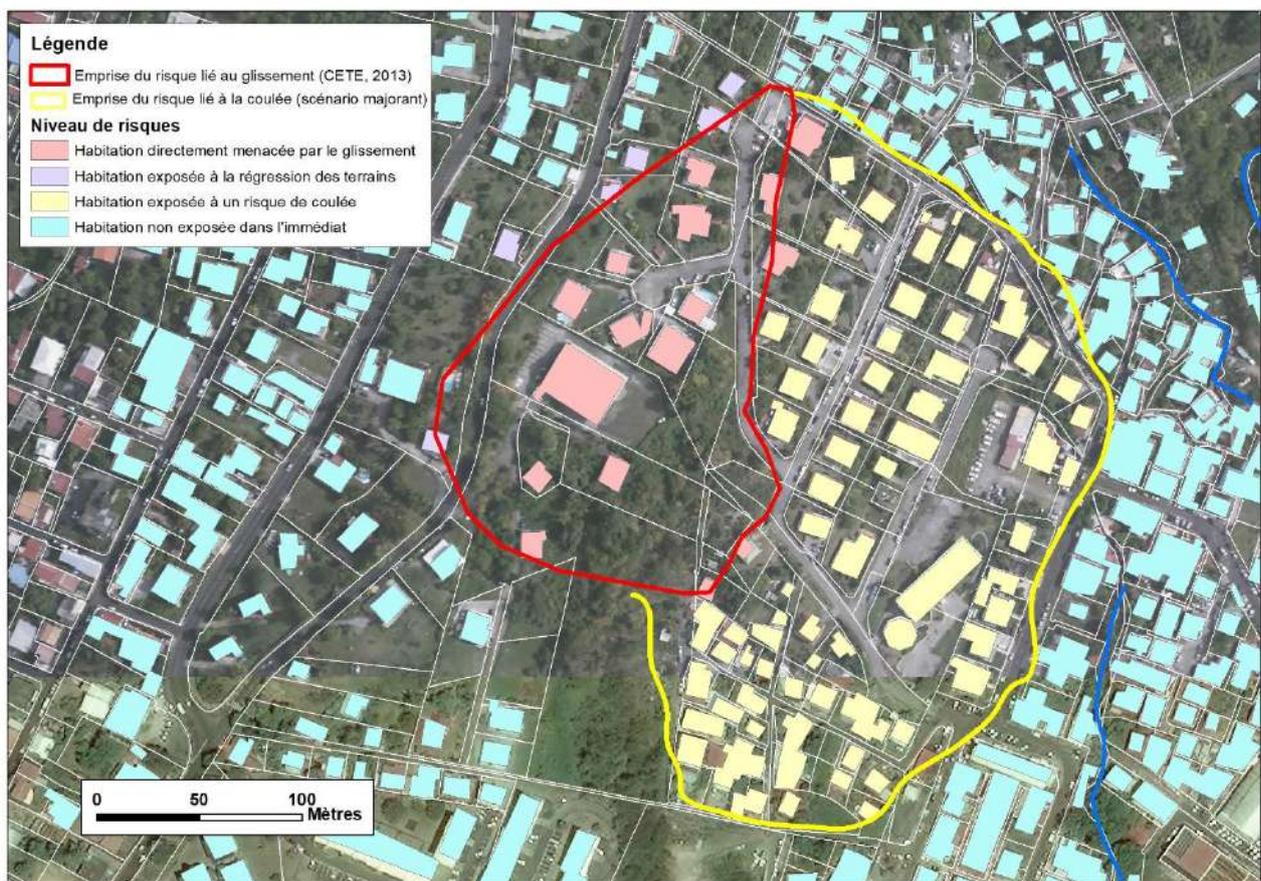
Illustration 11 : Niveau de risques auxquels sont exposées les habitations

Ainsi, ces deux risques (aggravations de dommage et coulée) menaçaient gravement les vies humaines et pouvaient survenir à tout instant.

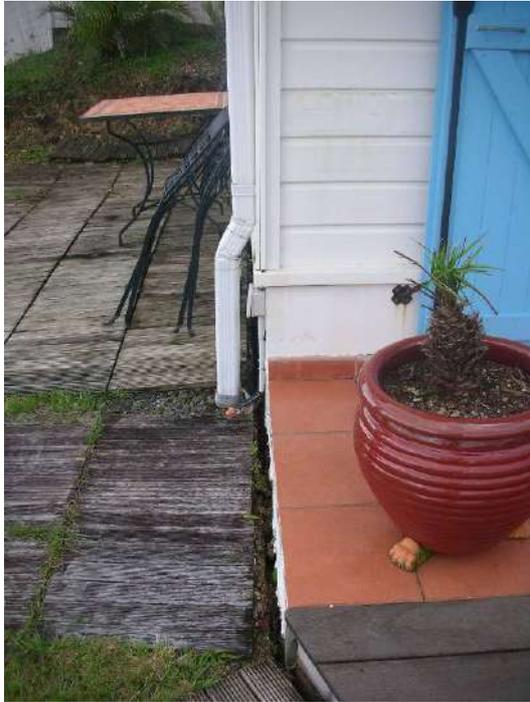
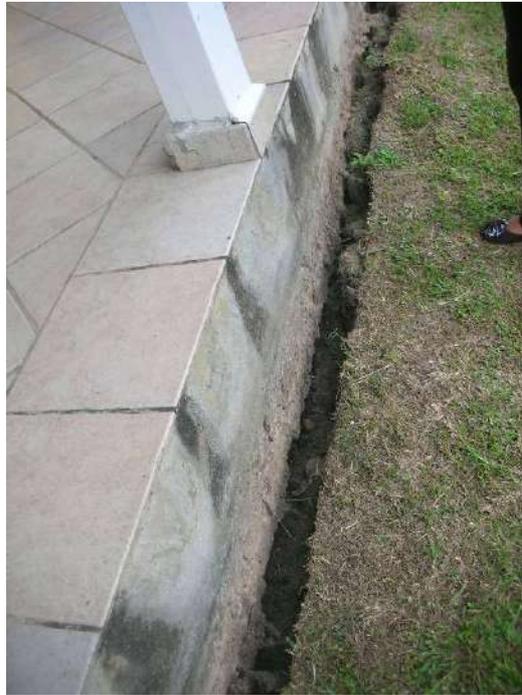
Plusieurs fissures, longues de plusieurs mètres voire de dizaine de mètres ont été

constatées dans diverses parcelles. Elles se situent fréquemment à la limite entre la maison et le terrain et se prolongent dans les terrains de part de d'autre. Leur ouverture est de plusieurs centimètres. Par endroit, le sol s'est tassé jusqu'à 20 centimètres (ex.sur la parcelle 621 à l'aval de la piscine).

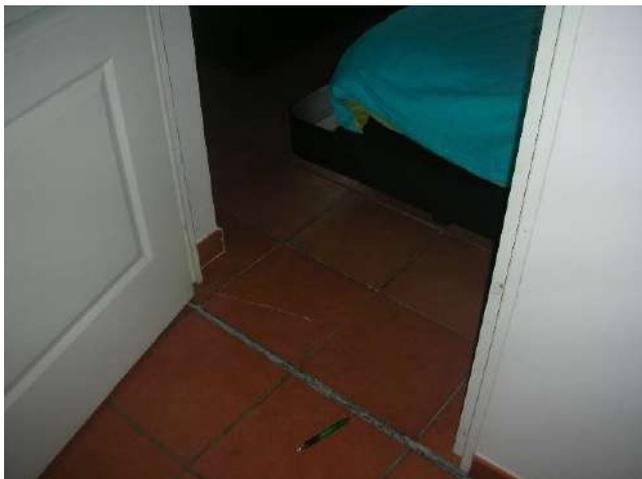
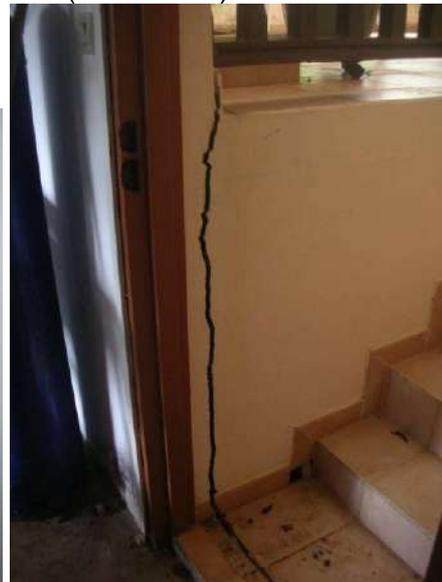
Des fissures affectent l'intérieur de quelques maisons (sol et murs).

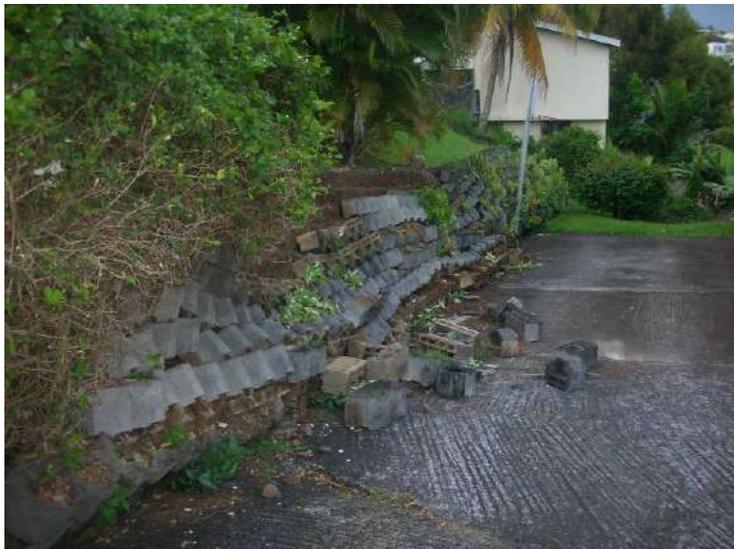
Des murs de soutènements sont fissurés et penchés. Un mur à vasque s'est en partie disloqué.

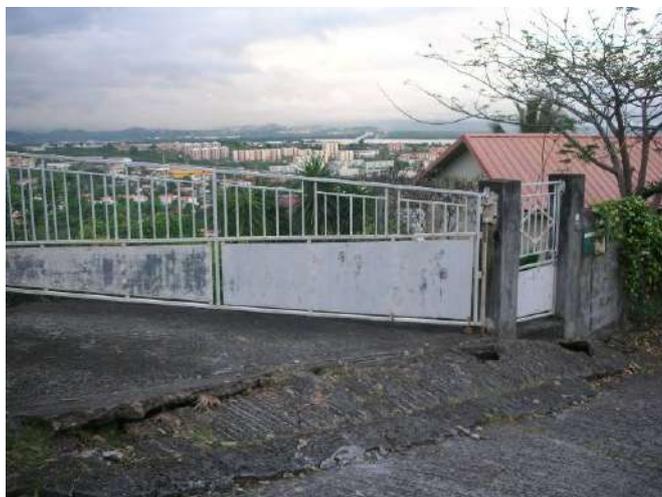
La chaussée de l'allée des manguiers a été fissurée et soulevée devant les parcelles 462 et 455. Le canal, coté amont, qui la longe a été fissuré et « se pince » du fait des mouvements du sol en plusieurs points.

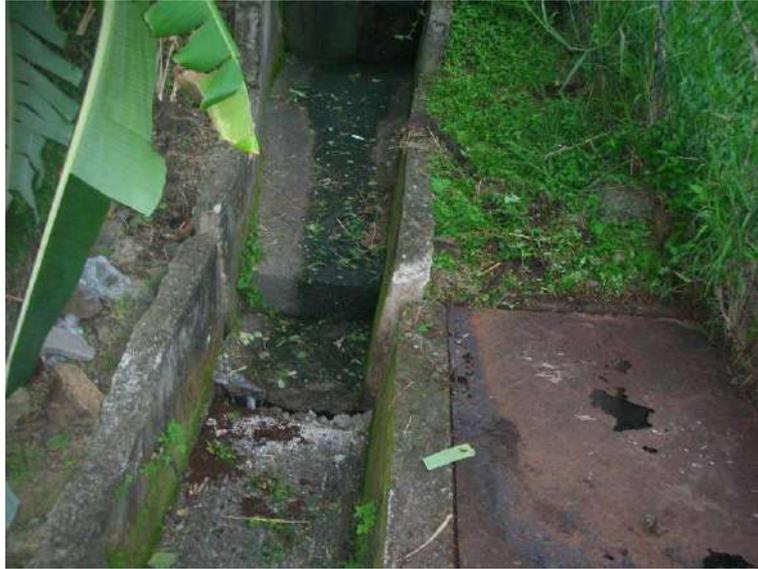
Durant son intervention, le BRGM a pu s'entretenir avec Odyssi (gestionnaire des eaux de la ville). Les mouvements du sol ont provoqué le déboîtement partiel, en deux points distincts, de la canalisation (diam 100 mm) qui court le long du canal, parcelle 435. Odyssi a procédé aux réparations et a assuré, par mesure de la pression, qu'il n'avait plus de fuite. La distribution en eau, d'une partie de la route de Moutte et tout le quartier Calebasse jusqu'à la RN, a été rétablie.

- Un nouveau point est prévu le lendemain matin sur place puis en mairie à 10h auquel le BRGM est convié
- Le BRGM a recommandé de couper la conduite d'eau qui dessert la zone, pour éviter toute infiltration suite à une nouvelle rupture. Mais par mesure de précaution, Odyssi a indiqué qu'il n'est pas possible de couper l'eau qui alimente une zone bien plus étendue (une partie de la route de Moutte et tout le quartier Calebasse jusqu'à la RN). Pour limiter les fuites, en cas de nouveaux déboitements, il est recommandé qu'Odyssi procède à un contrôle systématique (matin et soir par ex) de la canalisation exposée. Toute infiltration d'eau dans le sous-sol a pour effet d'accélérer ses mouvements.

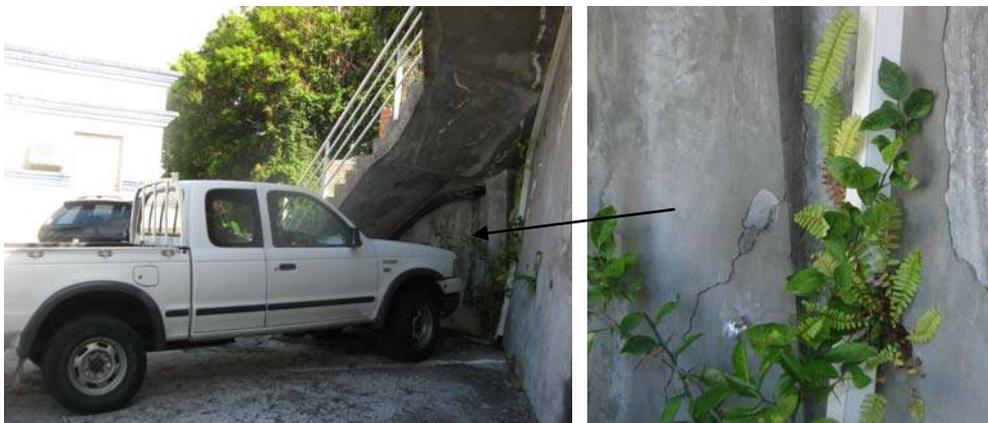
De nouveaux désordres sont apparus depuis le 9 mai sur les habitations des parcelles AC283 (au sud du temple), AC441 (en limite nord du glissement) et AC476 (Cf. photo) par exemple.

Figure 2 : Nouvelle fissure sur la parcelle AC476

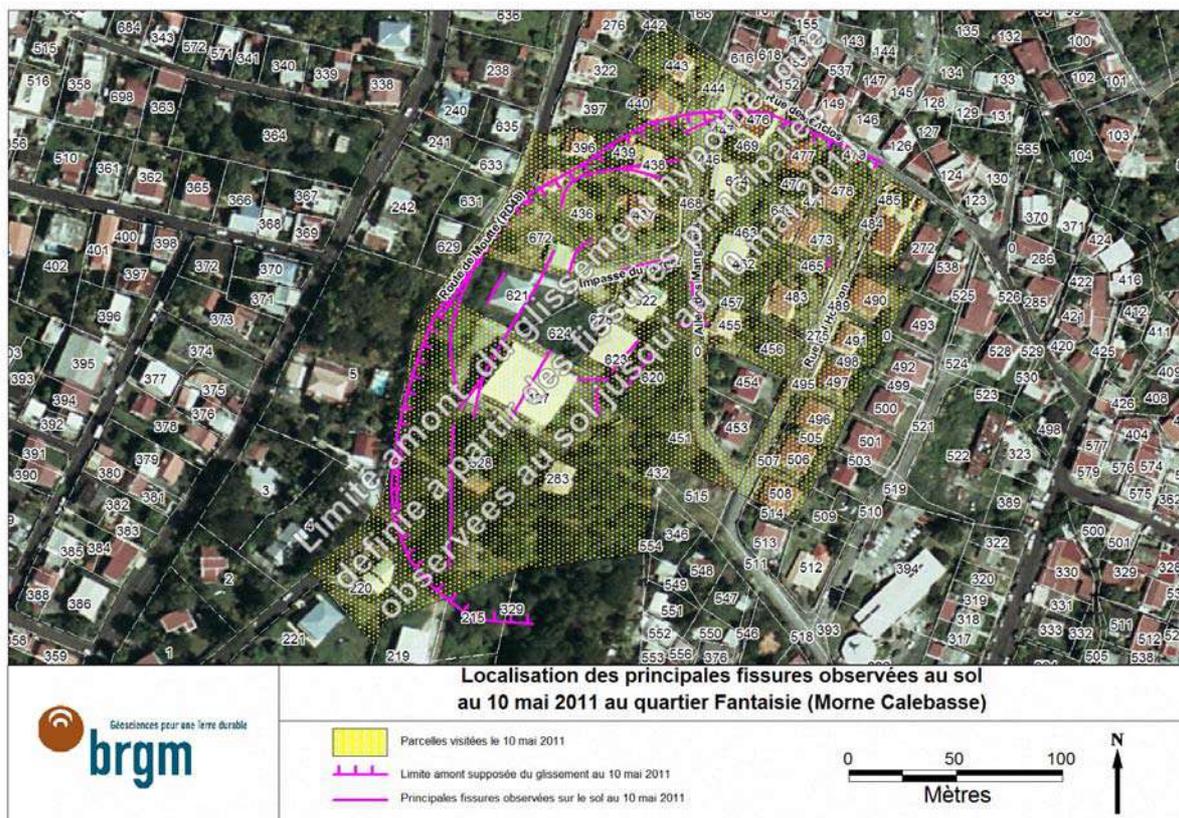
Figure 3 : Localisation des principales fissures observées au sol au 10 mai 2011

Le glissement est donc toujours actif et il semble s'élargir suivant sa bordure nord.

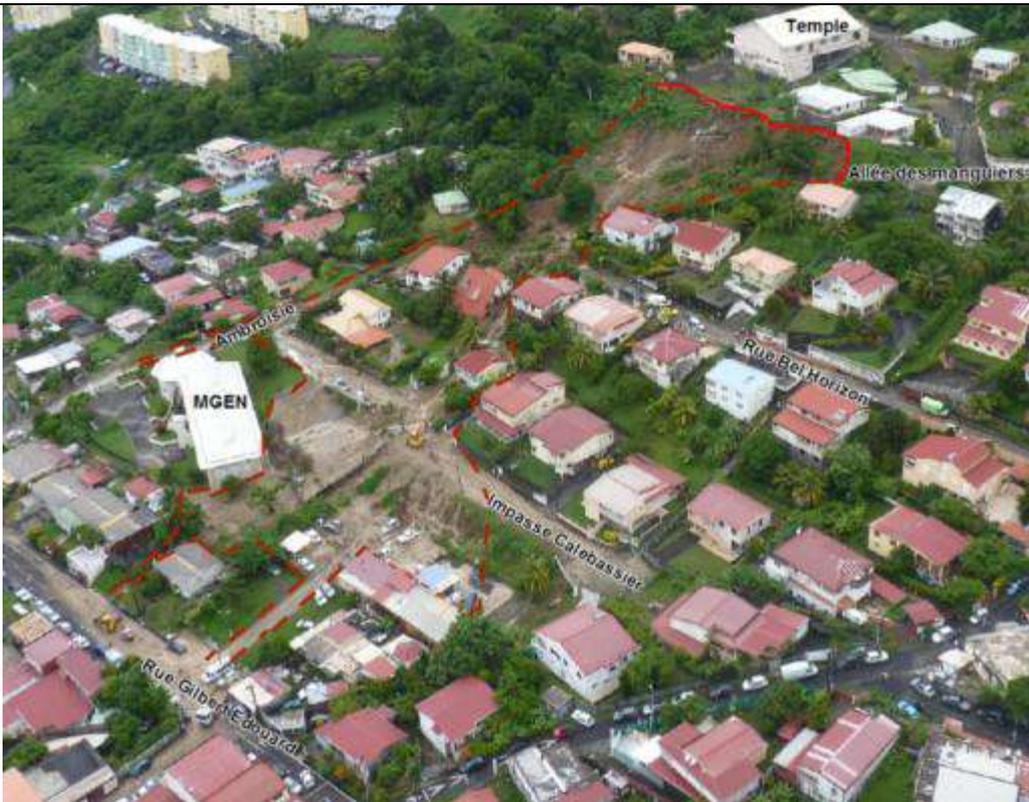
Illustration 1 : Vue d'ensemble de la coulée de boue du 2 août 2011 – en rouge, limite de la niche d'arrachement ; en pointillé : zone de propagation de la coulée

La coulée a pris naissance au cœur du glissement, à l'aval du temple adventiste au sein des parcelles 427, 283, 685, 684 451, 432, 515, 517, 516 situées au-dessus de l'allée des manguiers. Une partie de ces parcelles avaient déjà pour partie donné naissance à une masse glissée, bien moindre le 2 mai 2011.

La niche d'arrachement qui a donné naissance à la coulée mesure une centaine de mètres large et constitue une saignée bien visible dans le paysage. Des eaux s'écoulaient à sa surface lors du vol.

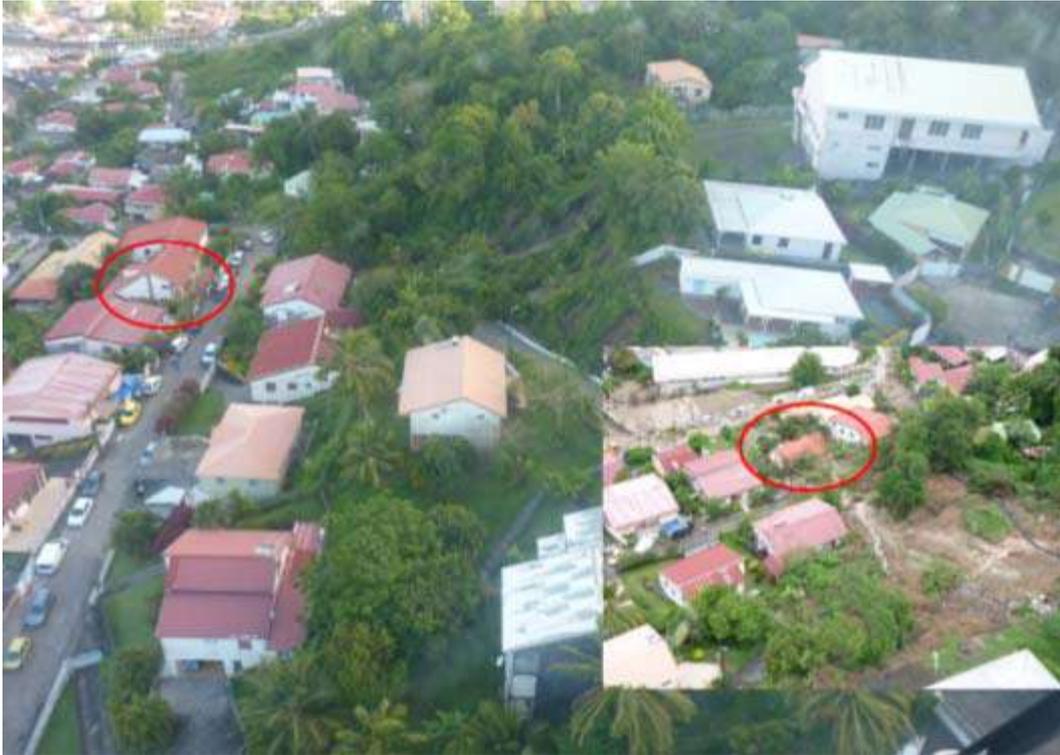
La coulée a emprunté plusieurs chemins (Cf. *Illustration 1*). Elle a tout d'abord percuté et entraîné dans sa course la maison de la parcelle 508 (Cf. *illustration 4*) et enseveli les maisons voisines (513 et 509,512, 504). La coulée s'est propagée jusqu'à la MGEN (bâtiment blanc long, en travers). Ce dernier a fait barrage et protégé les habitations situées à son aval immédiat. Une autre partie a poursuivi sa course, a traversé l'impasse du Calebassier en emportant des véhicules (Cf. *illustration 5*) et s'est arrêtée à la rue Gilbert Edouarzi. Un second bras de cette coulée a emprunté à ouest, la rue Ambroisine.

Illustration 4 : Maison 508 emportée : situation avant / après

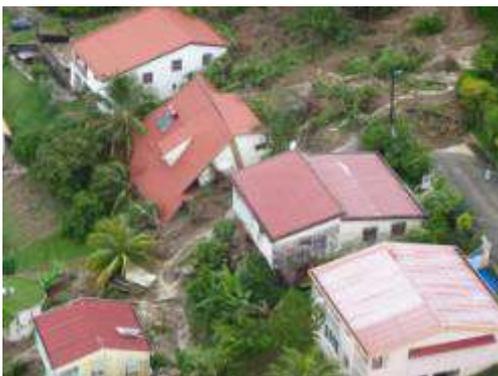
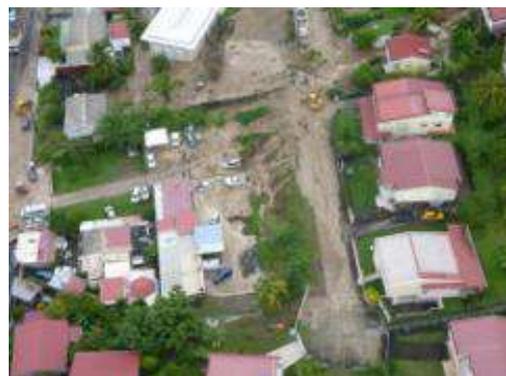
Illustration 5 : à gauche, zoom de la maison 508 ; à droite : véhicules emportés et passage de l'impasse

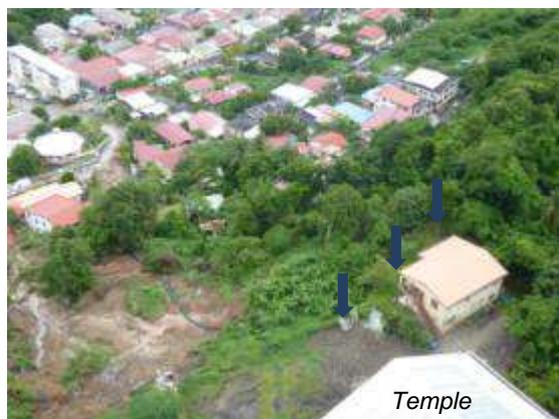
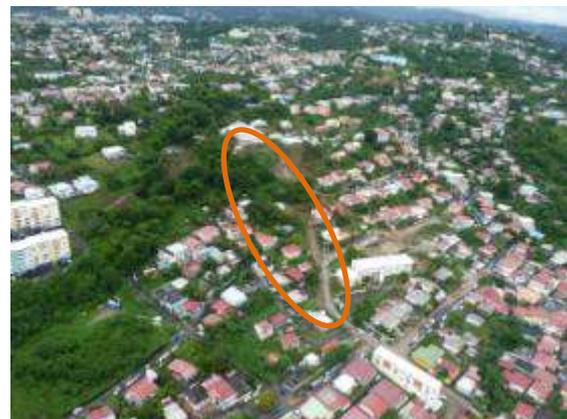
- des terrains déstabilisés au sein de la niche d'arrachement du 2 août 2011, mobilisables lors d'un prochain épisode pluvieux ;
- une cicatrice dans les terrains se prolongeant à l'ouest du temple ; rendant ainsi les terrains aval instables, mobilisables par des pluies et pouvant générer une coulée du type du 2 août. ; la Ville de Fort-de-France consciente de ce risque par ailleurs fait évacuer l'ensemble des maisons (une vingtaine) comprises entre la coulée et la rue de l'enclume (Cf. illustrations 6 et 7).

Illustration 6 et 7: Cicatrice (indiquée par les flèches bleues) se prolongeant à l'est du temple et zone exposée, évacuée (ellipse orange)

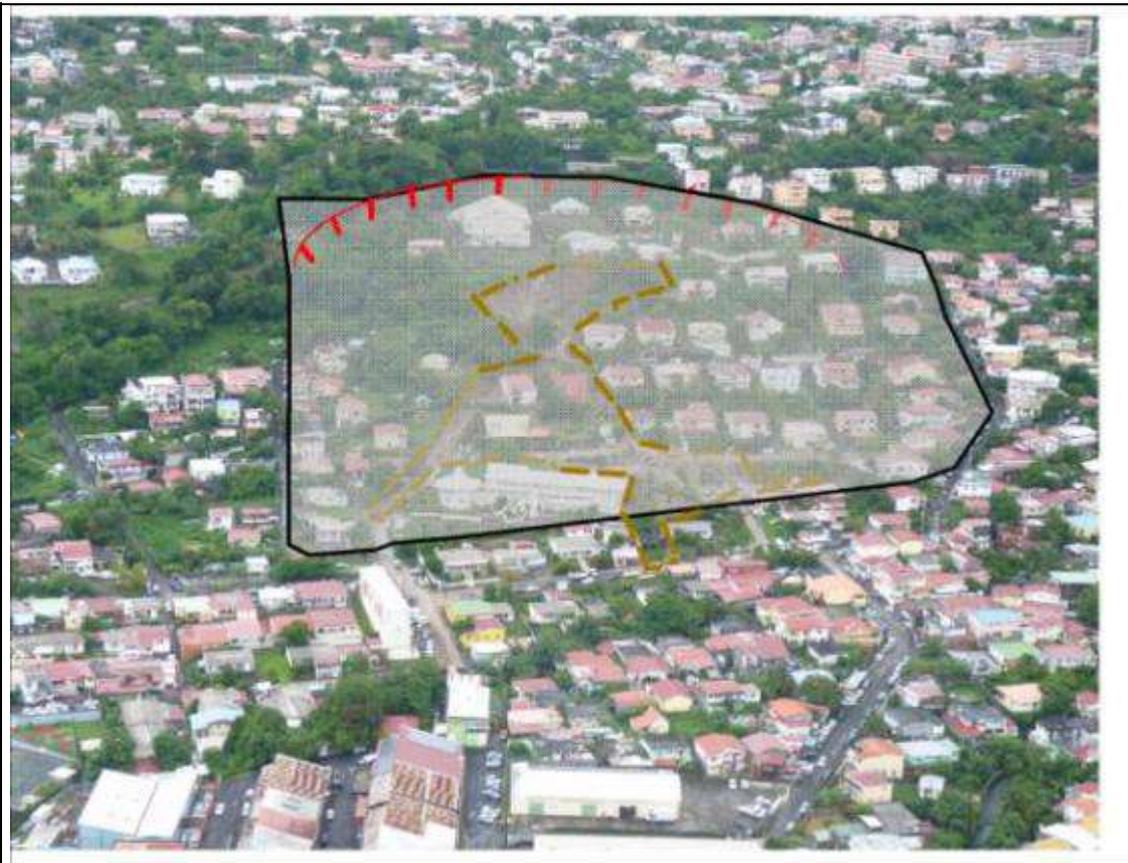
L'illustration ci-dessous montre en rouge la limite amont du glissement et fournit son extension latérale probable. En pointillé, il s'agit de l'emprise de la coulée du 2 août qui s'inscrit dans la zone actuellement en mouvement depuis le 5 mai dernier. Enfin, en noir, est délimité le périmètre évacué.

Illustration 8 : Vue de face du glissement de Morne Calebasse dont la tête est limitée par les barbules rouges. En pointillé, l'emprise de la coulée du 2 août ; en noir le périmètre d'évacuation défini par la Ville le 2 août 2011
