### **3. Bis. Focus sur l'action de la Ville de Fort-de-France**

Rapport d'annexes – Annexe 3 Bis. Focus sur l'action de la Ville de Fort-de-France

Dossier d'enquête publique conjointe (en vertu de l'article R.131-14 du code de l'expropriation) :

29/06/2022

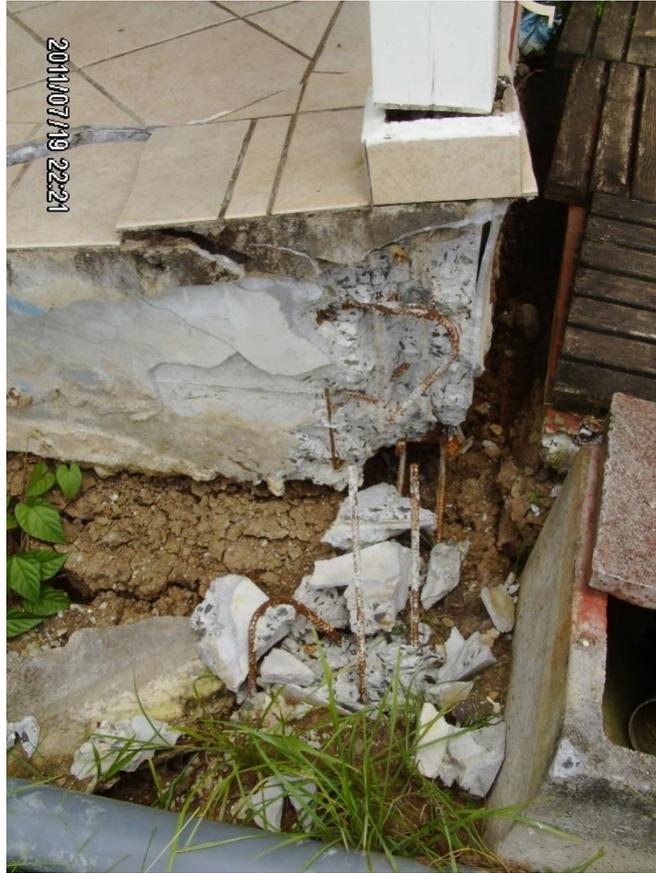
**Illustration 1. Dommages observés, photo prise en juillet 2011, source : Ville de Fort-de-France**

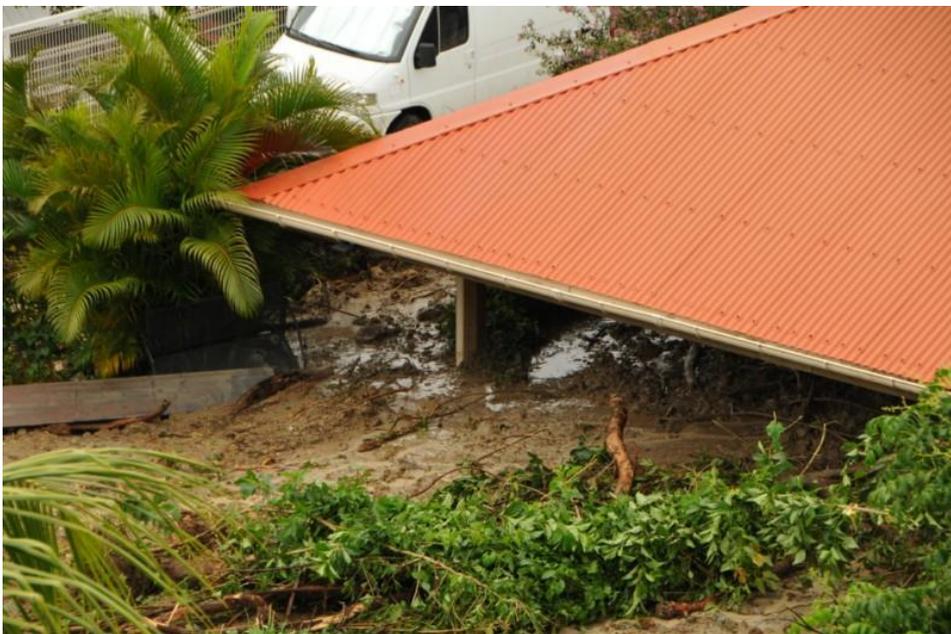
**Illustration 2. Dommages observés, photo prise en août 2011, source : Ville de Fort-de-France**

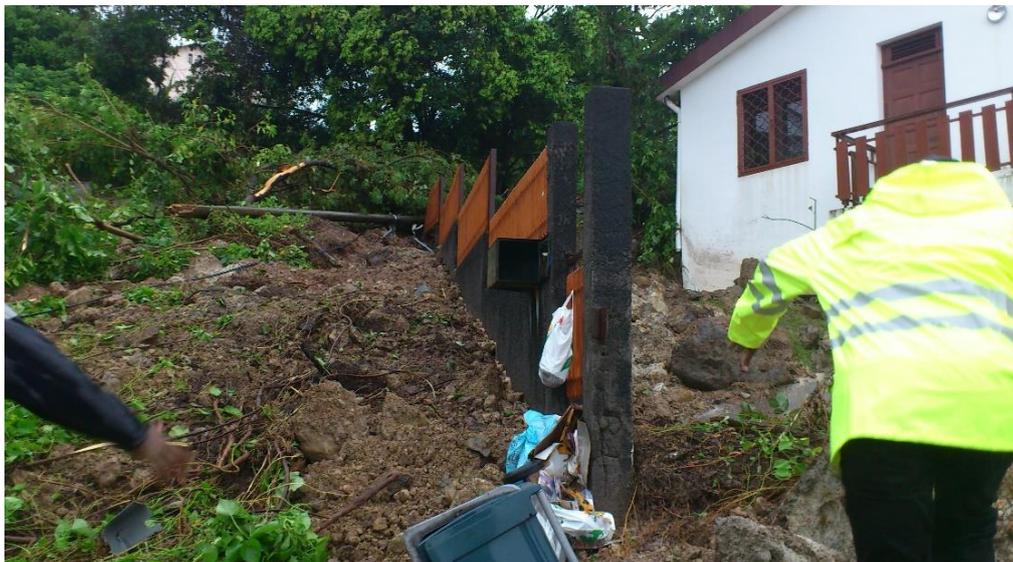
**Illustration 3.** Dommages observés, photo prise en août 2011, source : Ville de Fort-de-France

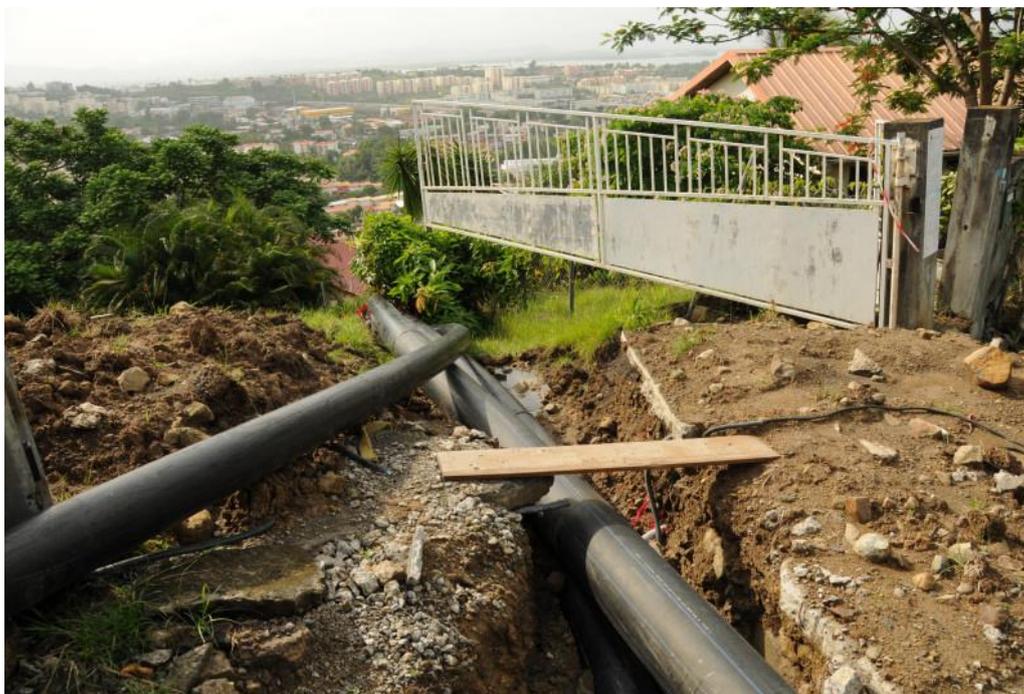
**Illustration 4.** Dommages observés, photo prise en juillet 2011, source : Ville de Fort-de-France

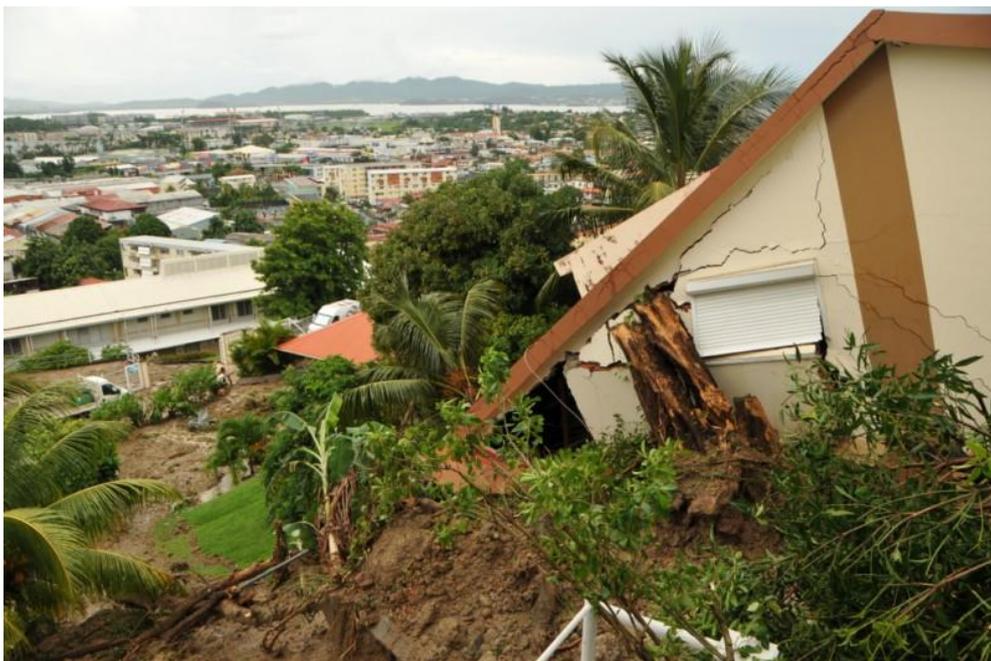
**Illustration 5. Dommages observés, photo prise en août 2011, source : Ville de Fort-de-France**

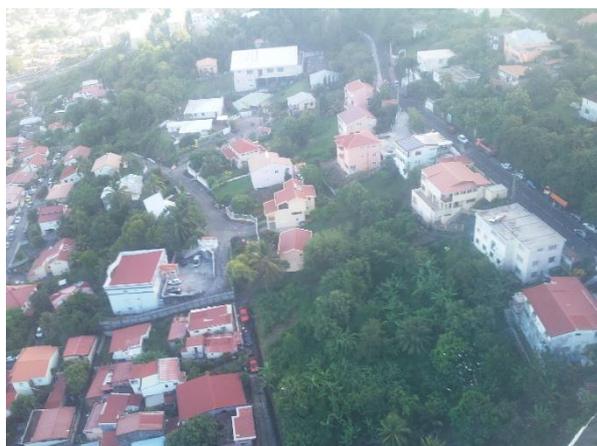
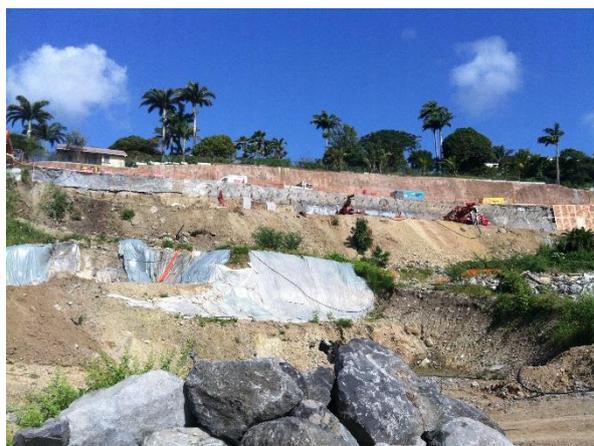
**Illustration 7. Photos du site « avant / après » travaux, photos prises en mai 2011 et octobre 2012, source : Ville de Fort-de-France**

## 5. Réaliser des travaux de prévention et de sécurisation (appareillage du glissement, drainage, ...)

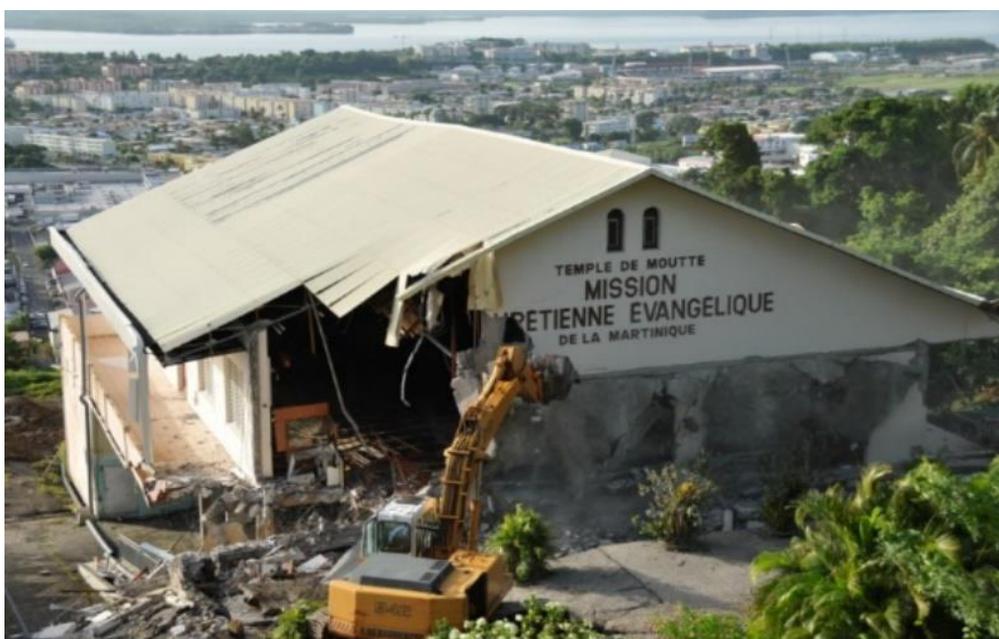
**Illustration 8. Démolition du temple en août 2011, source : Ville de Fort-de-France**

Suite au rapport technique soulignant les risques encourus pour les personnes et biens situés en aval, il a été procédé à la démolition du temple et de deux maisons d'habitation (AC622 et 623). Ces démolitions avaient également pour objectif de permettre la poursuite des travaux d'études (sondages piézométriques, ...), la mise en sécurité du site et la mise en œuvre des travaux de confortement.

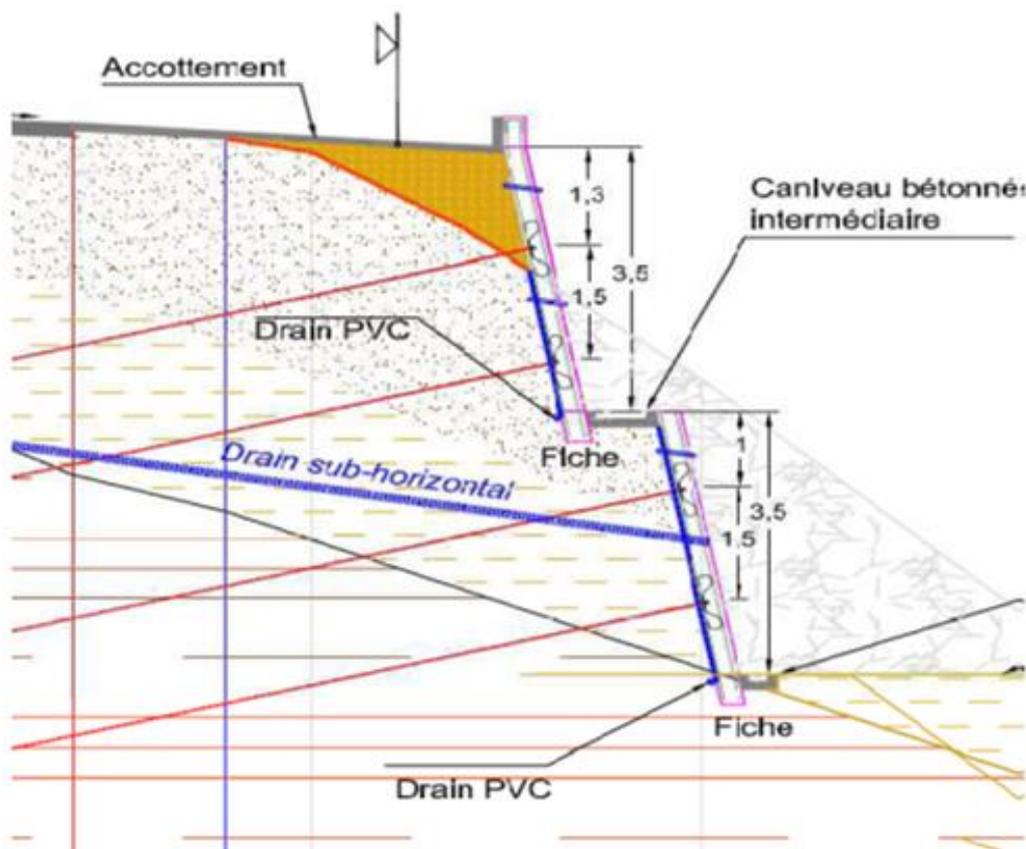
- En 2012, les pluies du mois de mai, la saison cyclonique (août-septembre) et le passage de la tempête tropicale « RAPHAËL » le 12 octobre 2012, ont engendré de nouveaux désordres : régression amont dans la zone sud et apparition d'un petit glissement secondaire. Il a donc fallu procéder aux modifications du confortement initial et ajouter de nouveaux travaux :
  - compléments de parois clouées (une **paroi oblique « supplémentaire »**),
  - rallongement des clous notamment dans la partie centrale,
  - réalisation de **terrassements**,
  - réhabilitation d'une tranchée drainante située en aval des parois.

**Illustration 9. Extrait rapport d'étude géotechnique, source : Ville de Fort-de-France**

Sur la base des études hydrogéologiques et géotechniques ; les analyses et rapports réalisés, la solution retenue pour stabiliser le glissement consiste en la **réalisation de 6 parois clouées associées à des travaux de terrassements et de drainage.**
