VILLE DE FORT DE FRANCE

Villa de Mme CHARRON Renée – 14 Route de Moutte
(Cadastre section AC283)

Expertise technique en date du 27 septembre 2011

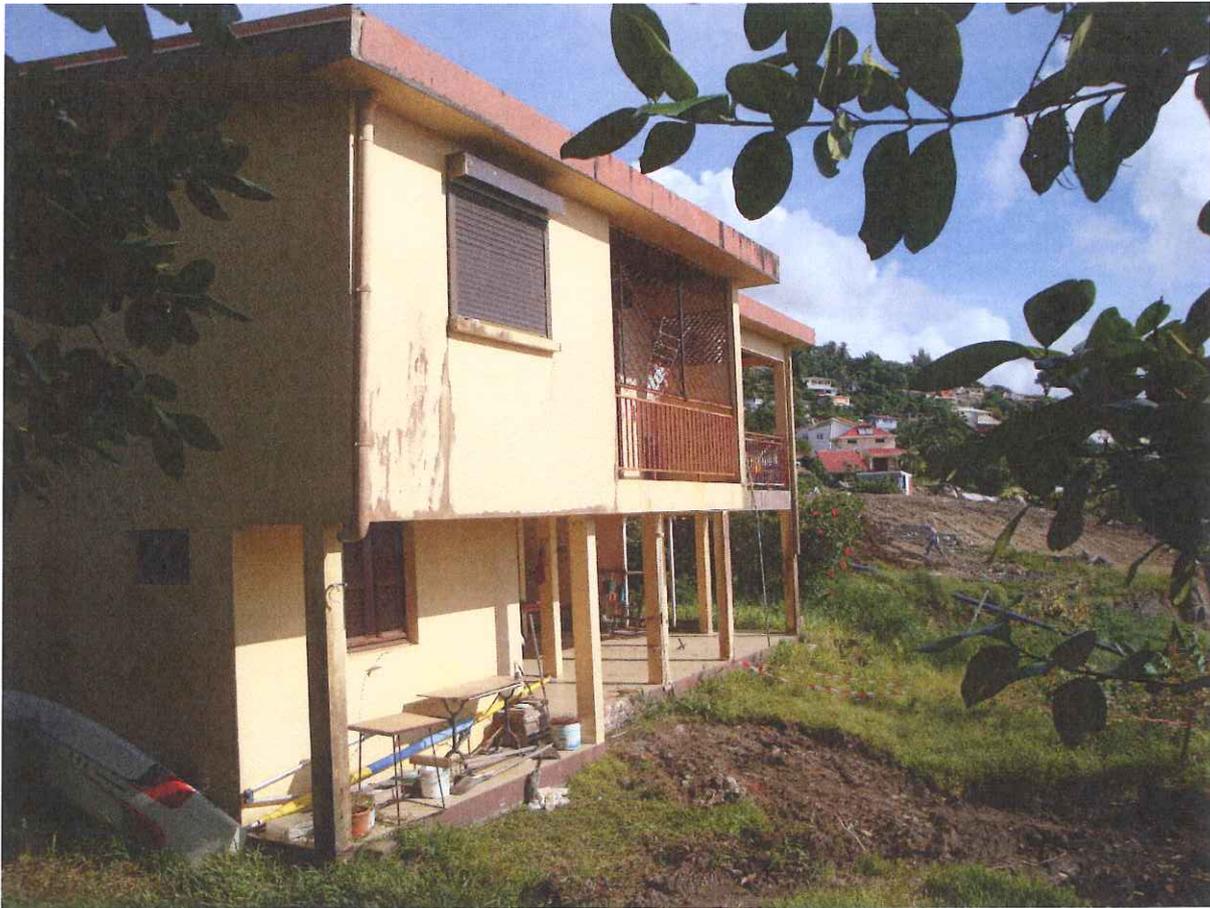
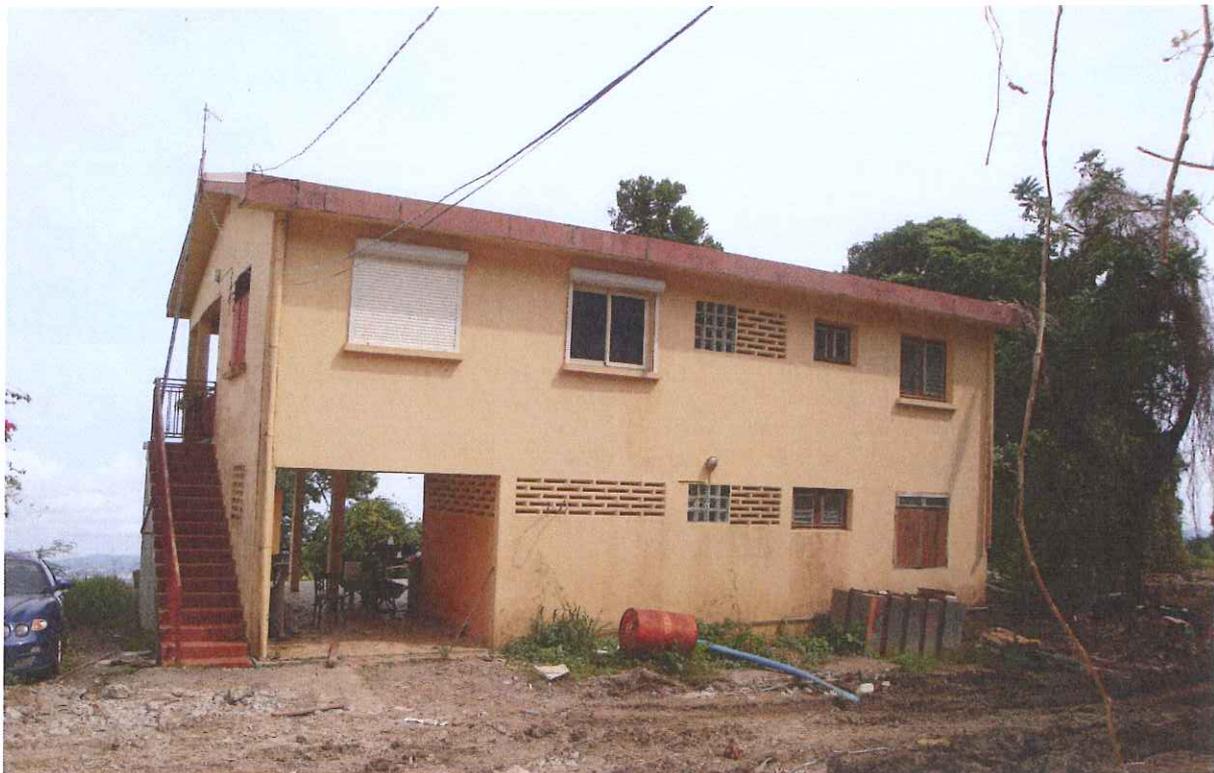
Vues d'ensemble de la villa avec au rez-de-chaussée une surface « ouverte » relativement importante. A gauche sur la vue arrière, l'escalier extérieur d'accès à l'étage.

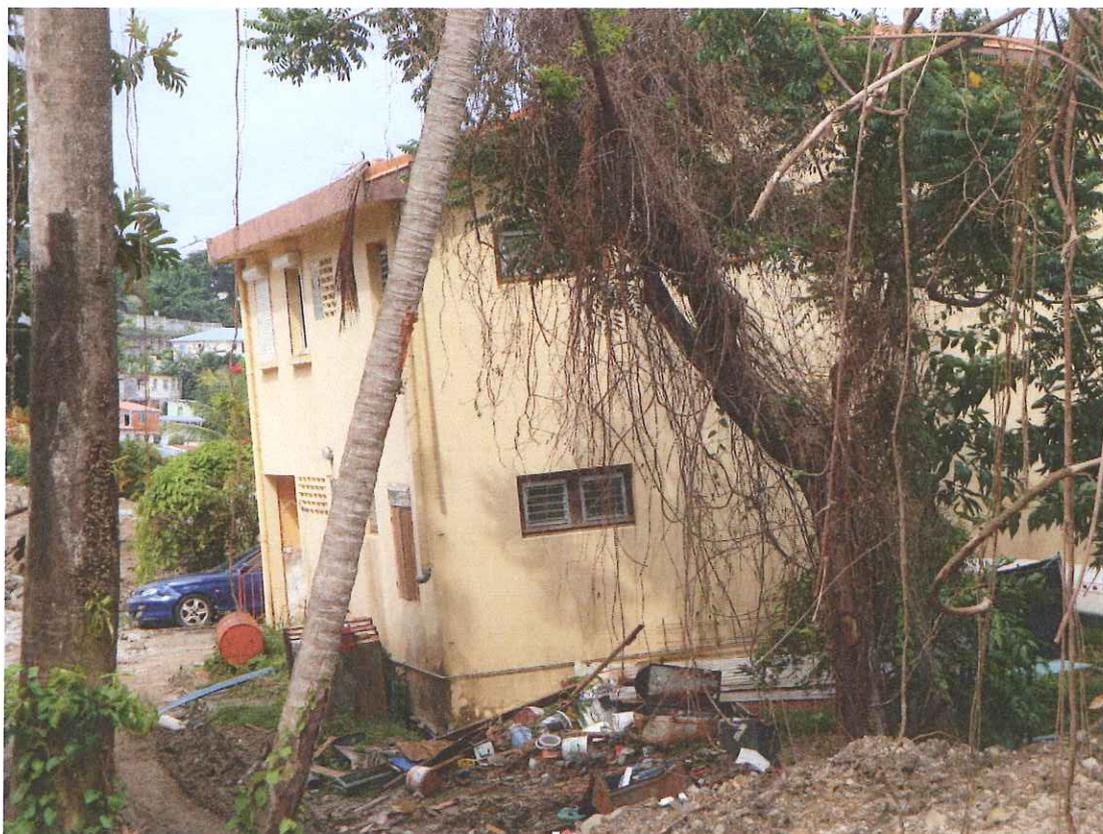
La maison bascule progressivement vers l'arrière (côté route de Moutte) avec une pente actuelle de l'ordre de 7cm/m. Ce mouvement d'ensemble est à rapprocher des mouvements de terrain (crevasses, décrochements,...) observables en aval de la maison. Une fissure est également très marquée le long de l'escalier extérieur dans le dallage contigu.

Vue d'un pignon de la maison mettant en évidence le basculement vers l'arrière (côté route de Moutte)

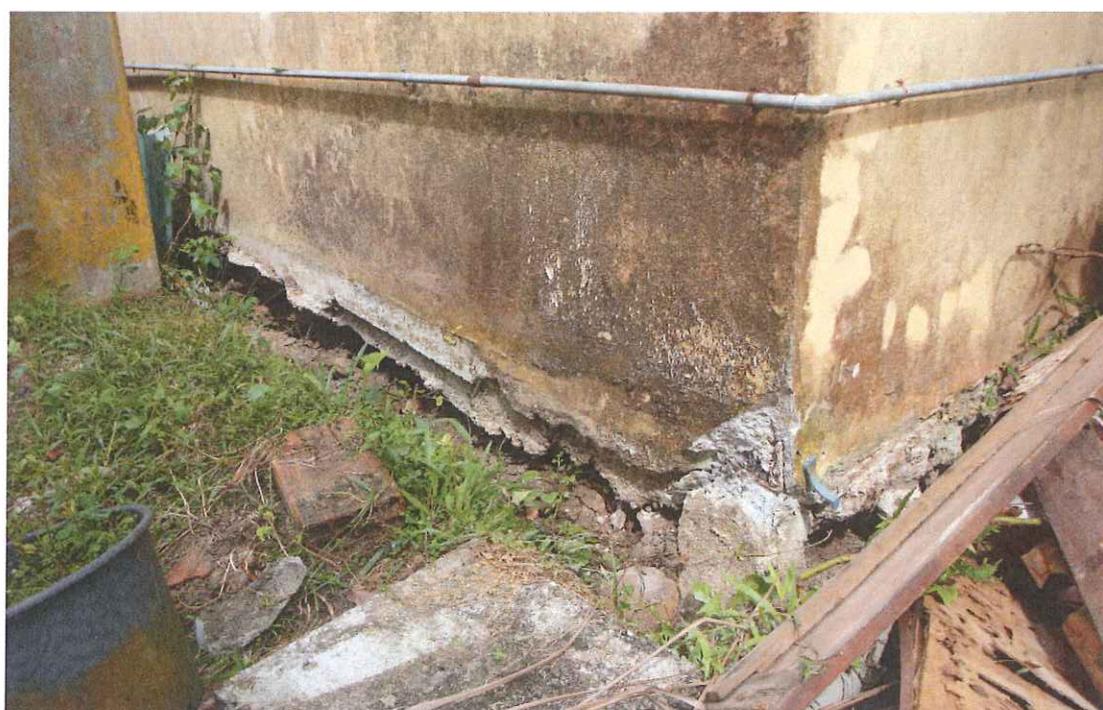
Le mouvement de rotation de la maison s'accompagne de l'apparition de fissures visibles tant à l'extérieur qu'à l'intérieur de la villa. Par ailleurs, l'un des poteaux reliant la base de la maison à la fondation (semelle superficielle a priori) et qui est visible à l'arrière, sur la droite, est fortement dégradé et une rupture complète pourrait entraîner un basculement complémentaire de la villa, voire sa chute. Le carrelage du RDC de la partie extérieure (zone avec poteaux) est également fissuré, ce qui est le signe de désordres sur le dallage sous-jacent.

Détail en pied de l'angle de la maison montrant la précarité de la fondation. A noter la dégradation de la tête du poteau de la fondation et le vide sous les longrines des façades. Une rupture complète du poteau serait très préjudiciable pour la stabilité de la maison.

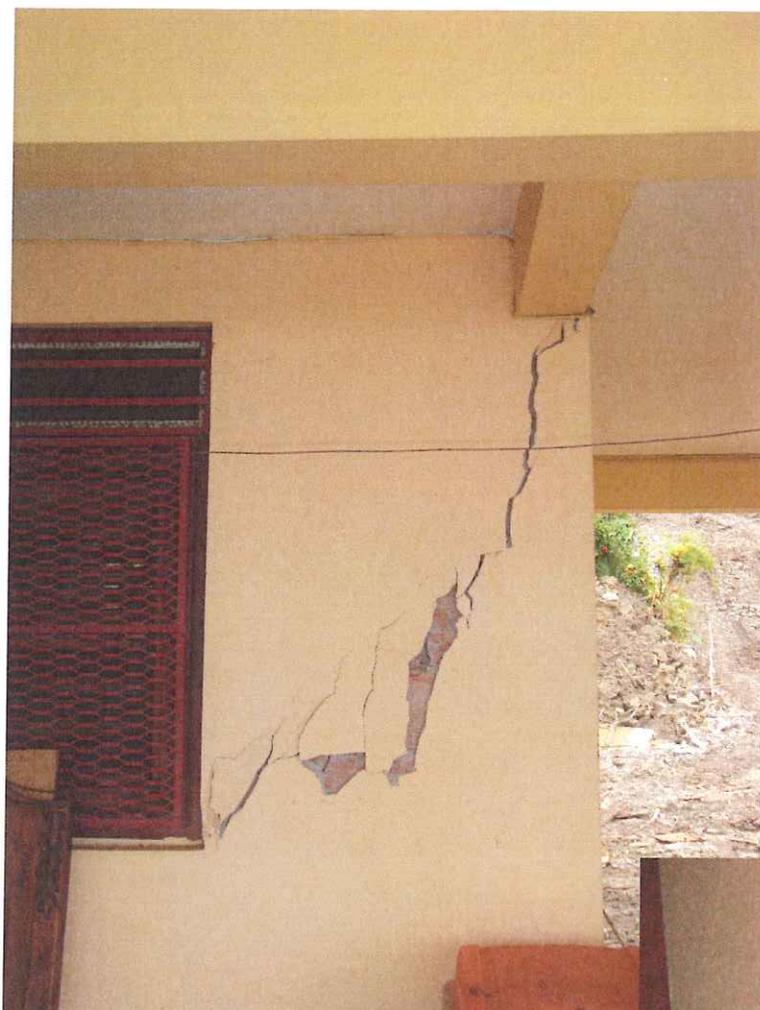
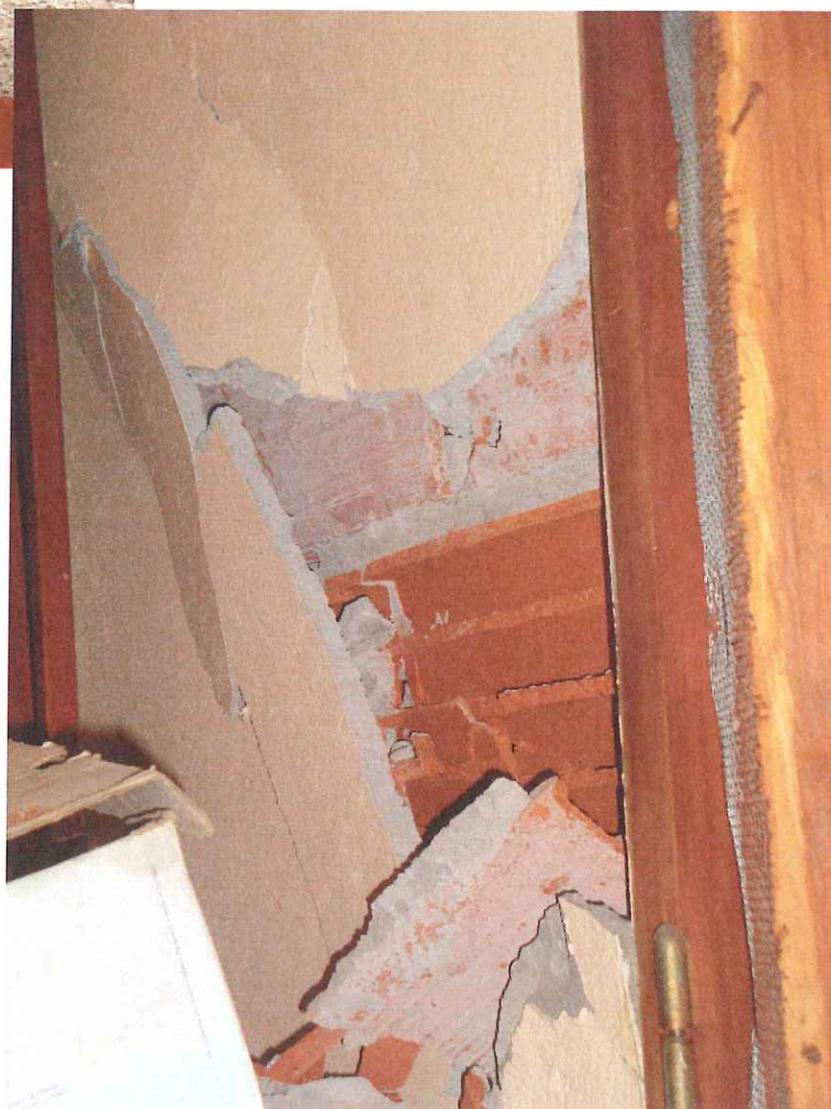
Fissure à l'extérieur et à l'intérieur d'un même panneau de façade.

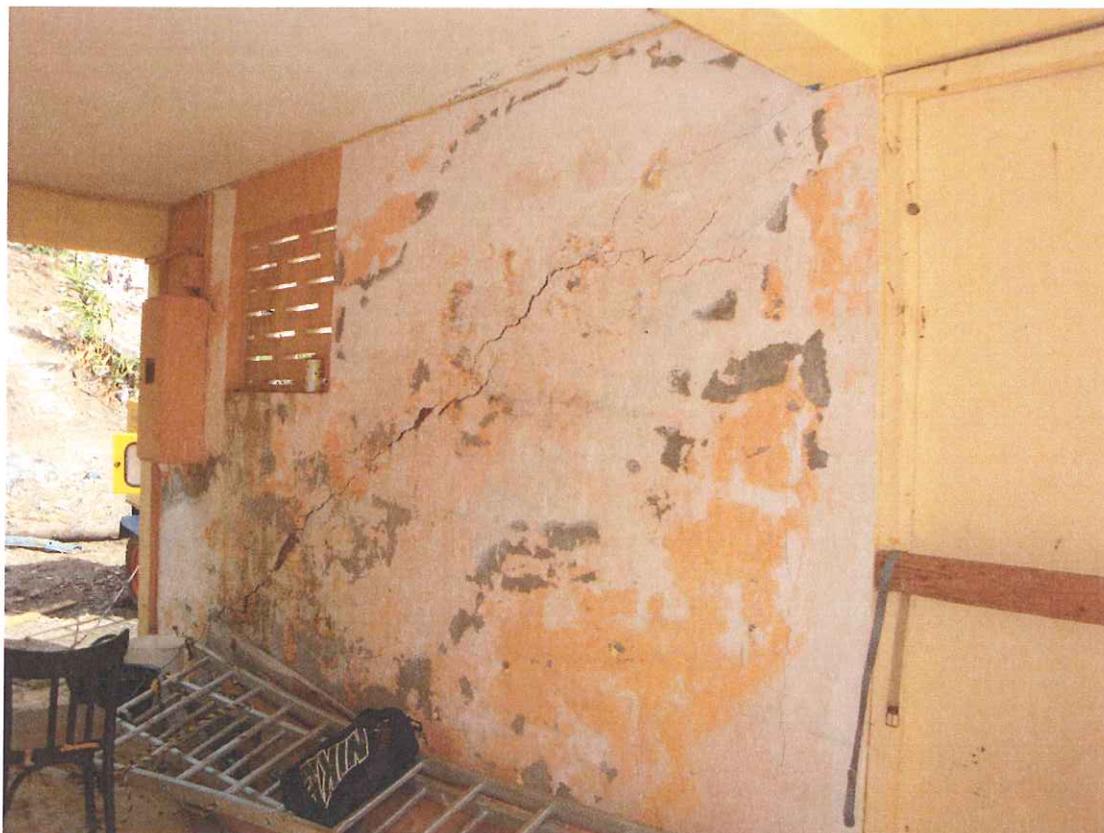
Fissure en diagonale dans le panneau de façade contigu à l'escalier extérieur

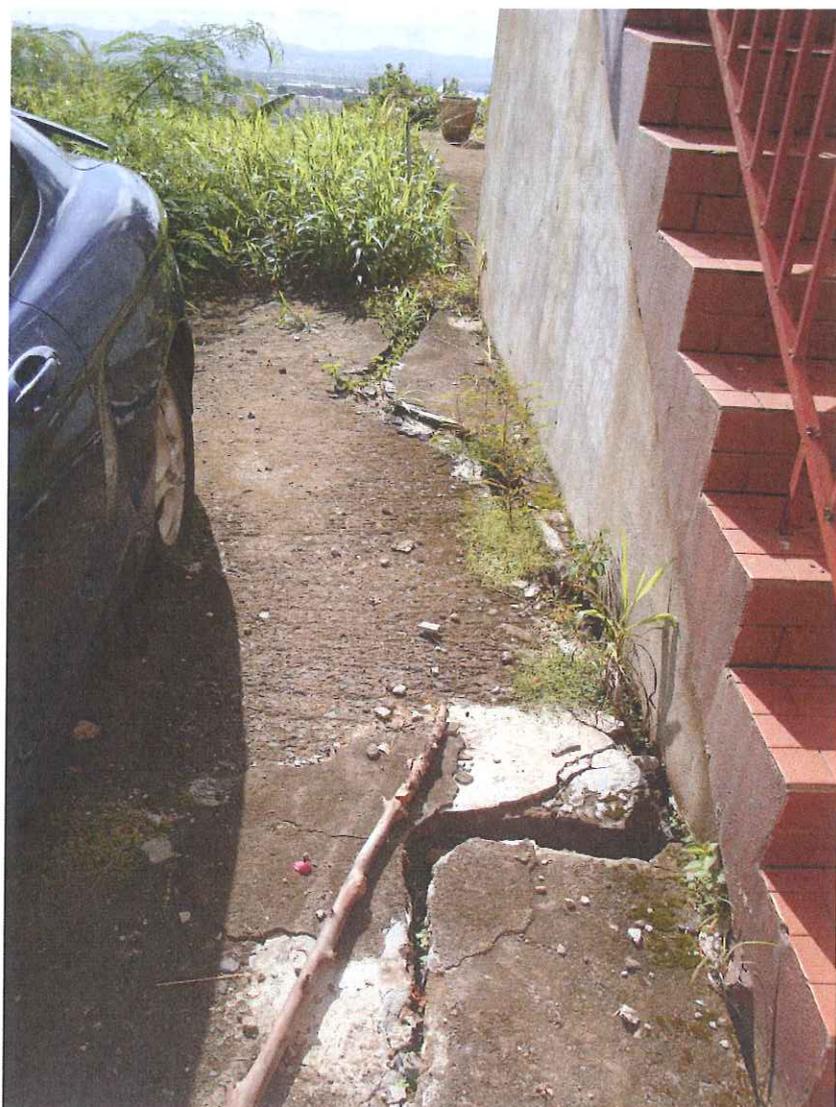
Fissure importante dans le dallage contigu à l'escalier extérieur.

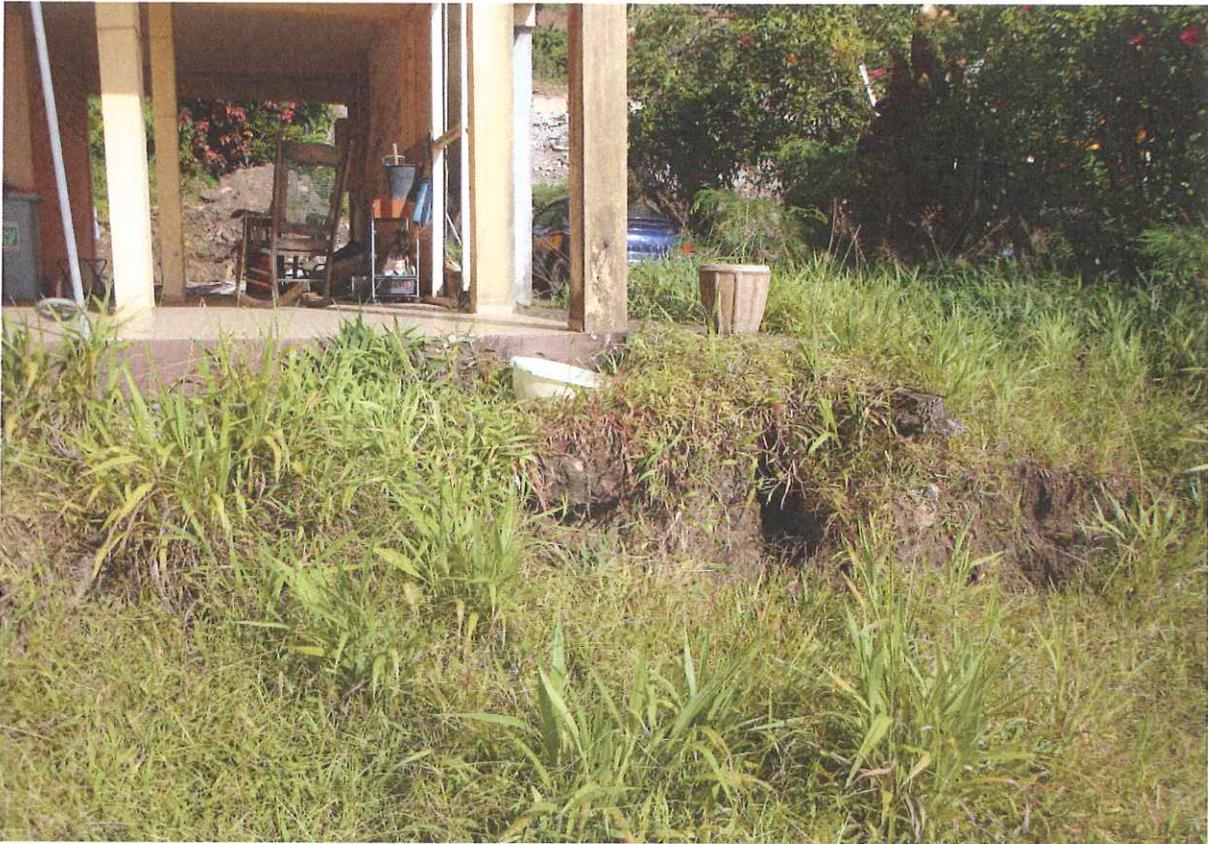
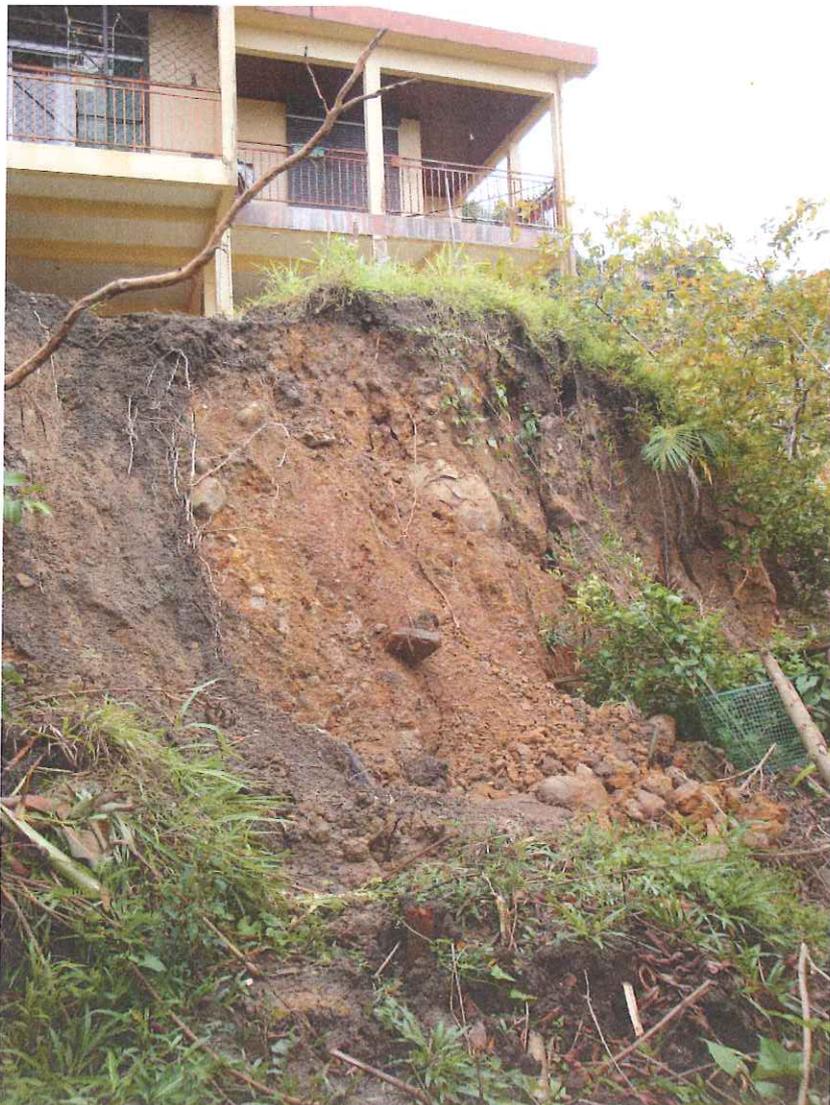
En haut, crevasse dans le terrain à proximité de la maison, et en bas décrochement important quelques mètres plus en aval
