VILLE DE FORT DE FRANCE

Villa de Mme CLERY EUSTACHE Victoire – 14 Route de Moutte
(Cadastre section AC328)

Expertise technique en date du 27 septembre 2011

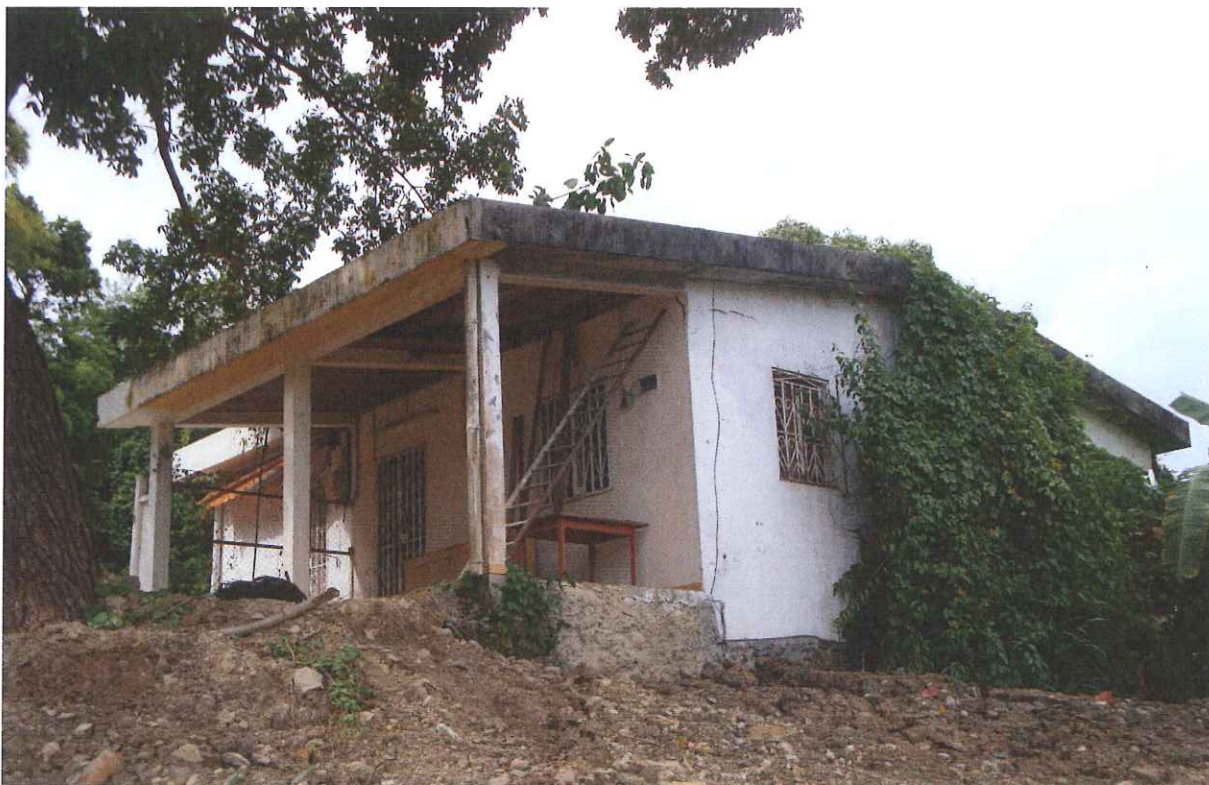
Vue d'ensemble avec sur la gauche la façade comportant un soubassement en pierres.

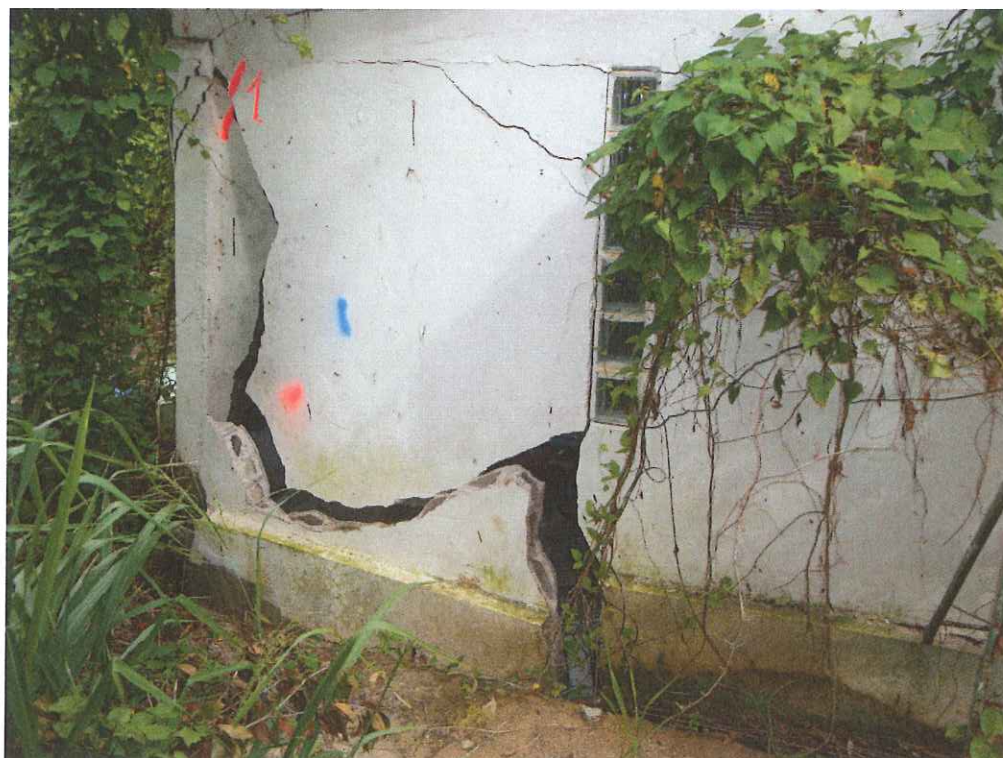
Désordres importants sur une façade dans l'angle en diagonale de celui visible sur la photo précédente.

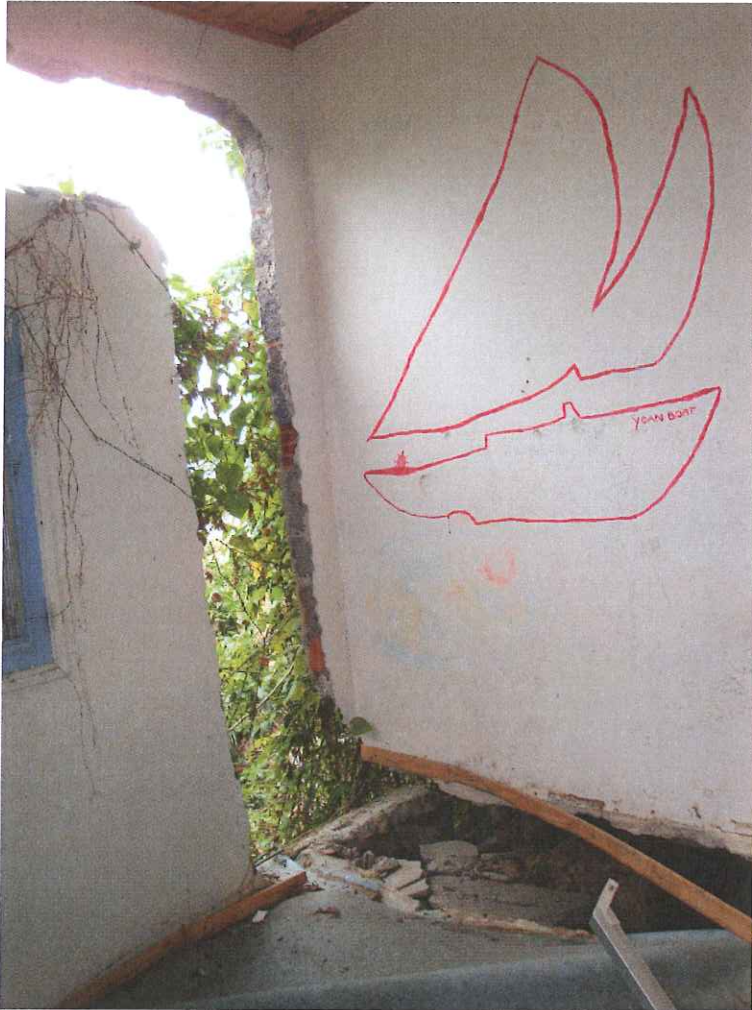
L'ensemble de la structure a subi des désordres irrémédiables avec notamment sur une des façades une cassure laissant le passage pour accéder à l'intérieur de l'habitation. Il y a également des fractures importantes en tête de certains murs ainsi qu'une dénivellation de l'ordre de 30cm entre deux parties de la maison, ceci dans la zone où l'accès par la cassure de la façade est possible.

Vue de l'intérieur de la cassure permettant l'accès dans la maison. Il s'agit de la façade avec soubassement en pierres

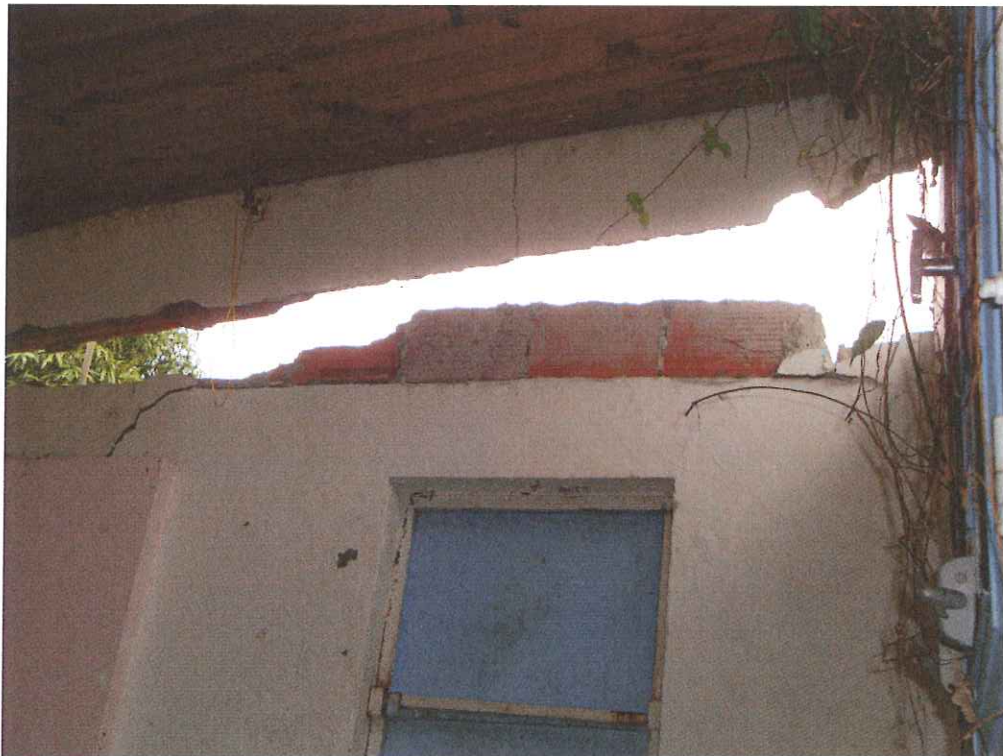
Exemple de désordre observable en tête de certains murs.

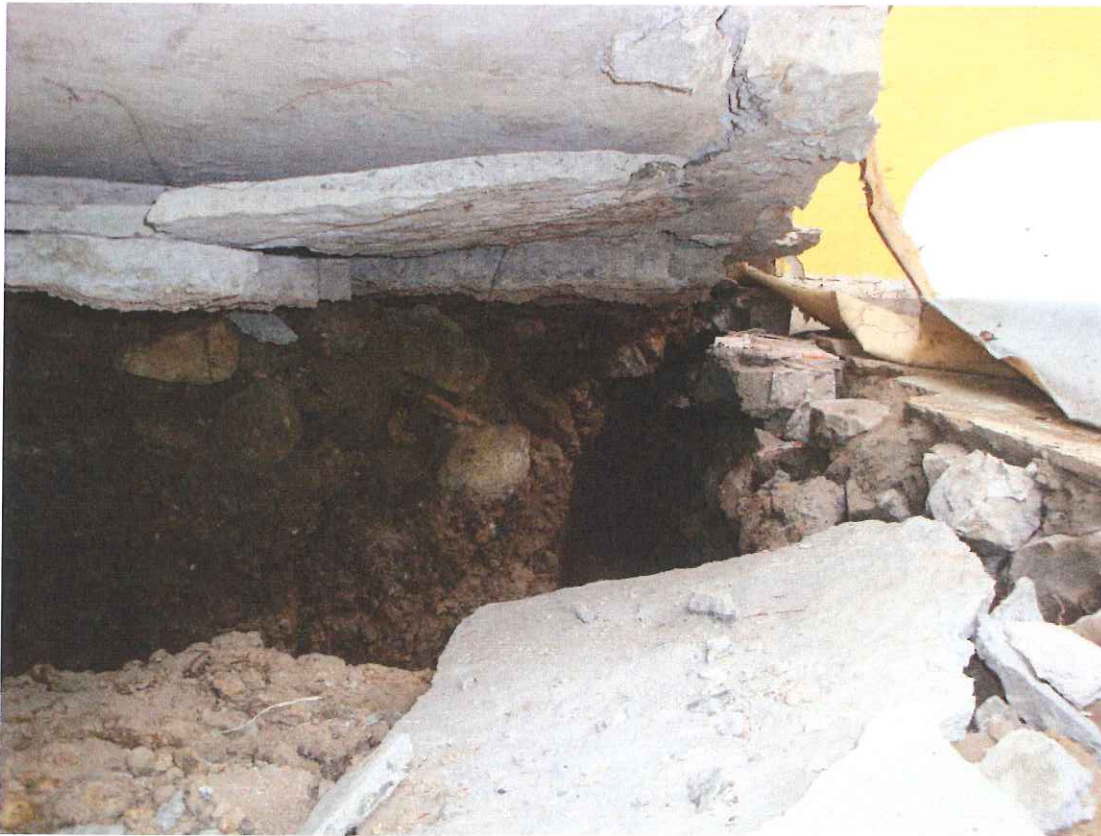
Désordres en sous face du dallage (zone de la cassure de façade laissant le passage), avec notamment la matérialisation du décalage vertical entre la partie de gauche et celle de droite.
