VILLE DE FORT DE FRANCE

Villa de M&Mme CLERY Colette et Philippe – Route de Moutte
(Cadastre section AC329)

Expertise technique en date du 27 septembre 2011

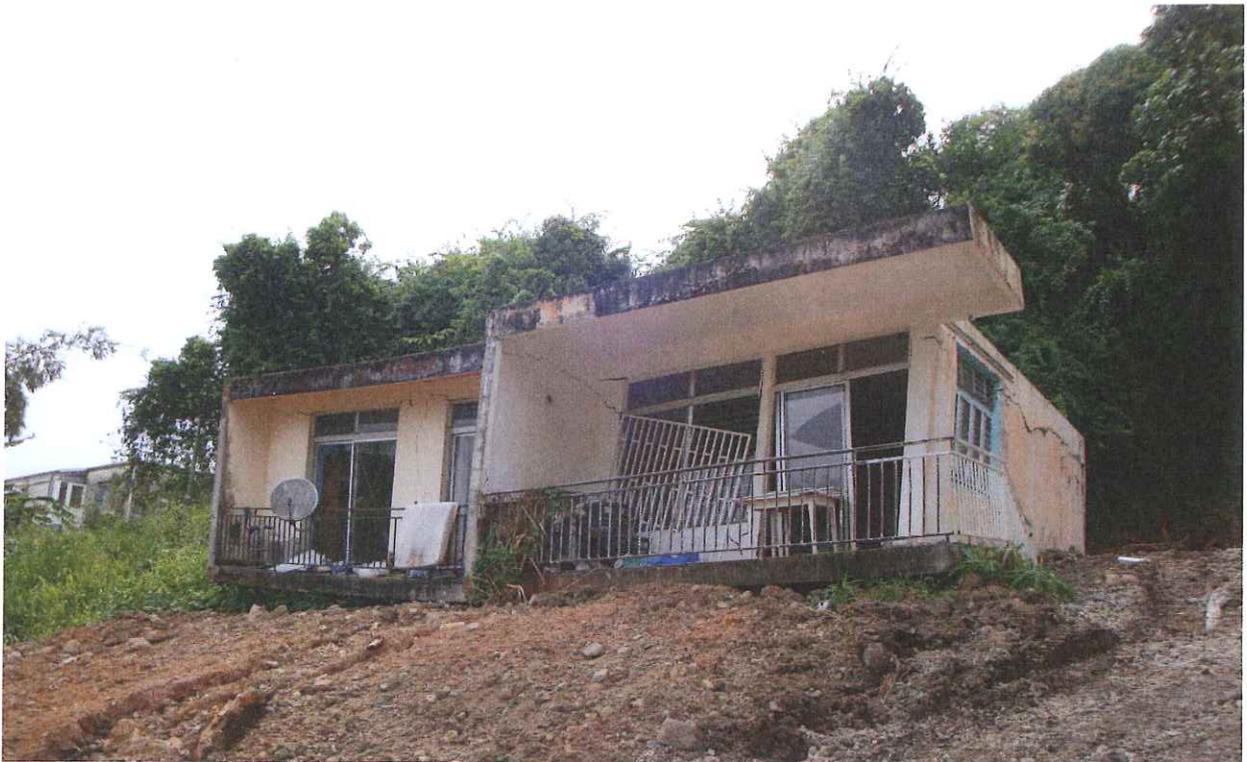
L'ensemble de la structure a subi des désordres irrémédiables. Vu de face, la maison s'est affaissée dans sa partie centrale. Les murs présentent de grosses fissures, voire plutôt des « crevasses ». On observe également la présence de fissures dans la dalle de couverture. Une pièce qui a dû être ajoutée à l'arrière de la construction initiale (structure en briques et couverture en tôles) est le siège de désordres très importants, elle est pratiquement démolie.

Vue de face de la maison avec un affaissement assez marqué vers le milieu de la façade

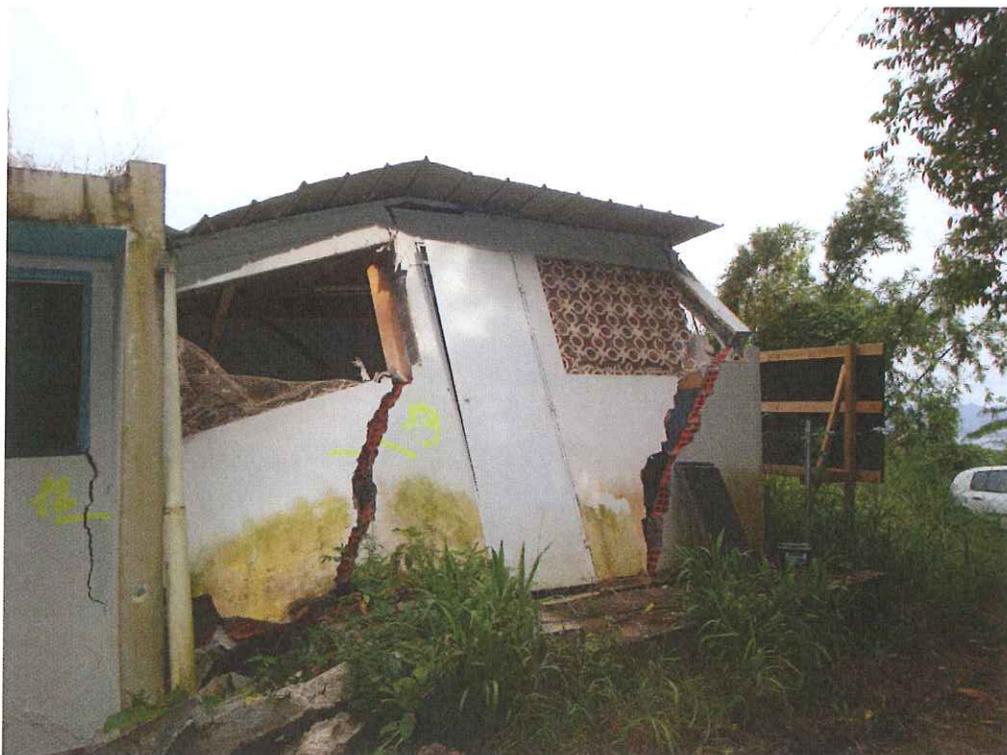
Etat très dégradé de la construction complémentaire à l'arrière avec murs en briques et couverture en tôle.

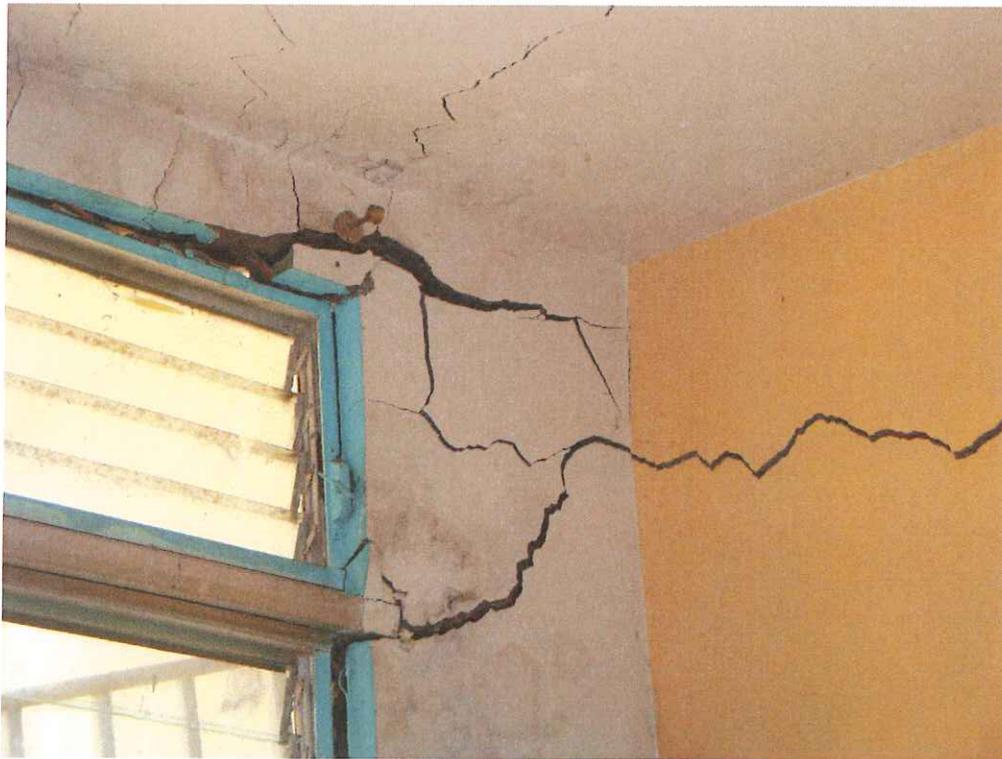
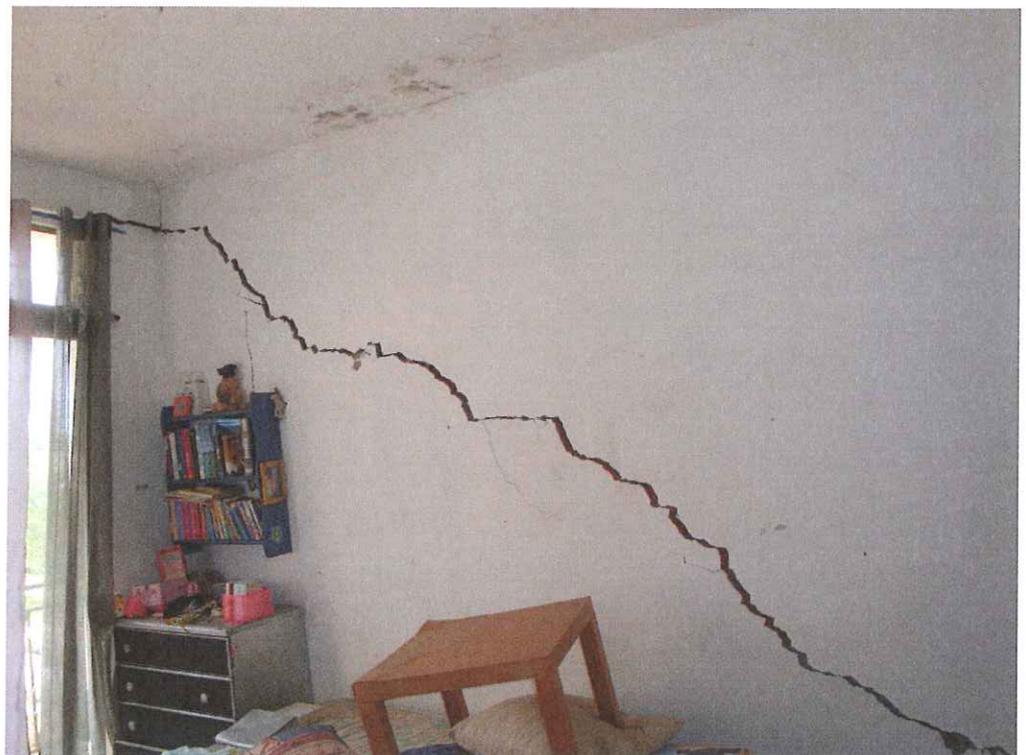
Quelques unes des fissures observables à l'intérieur de la maison

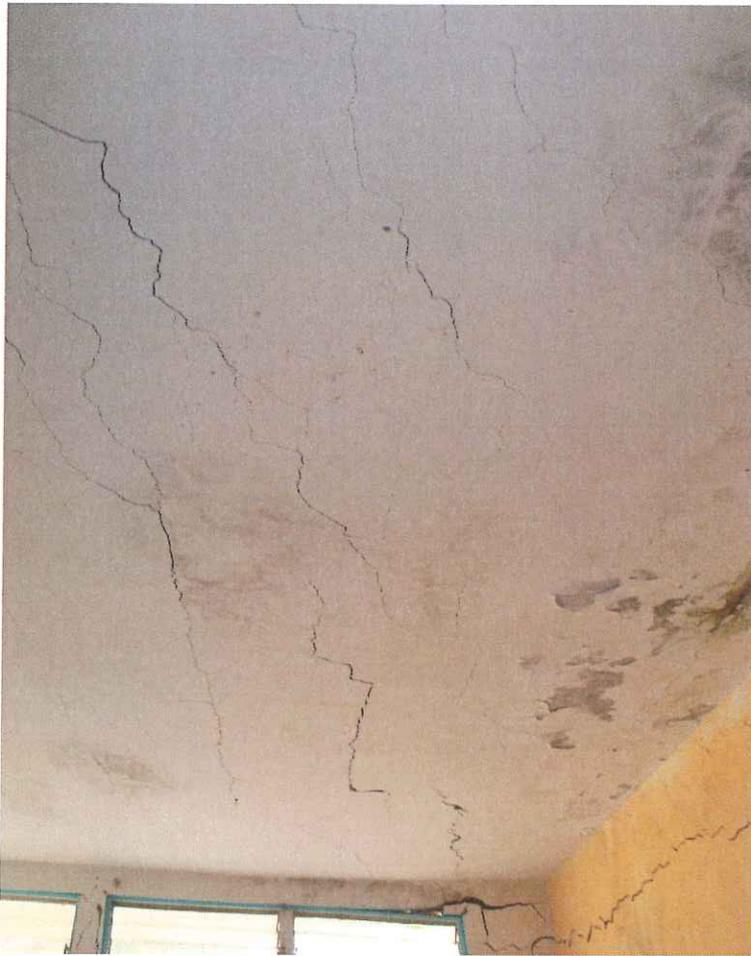
Fissures dans la dalle de couverture

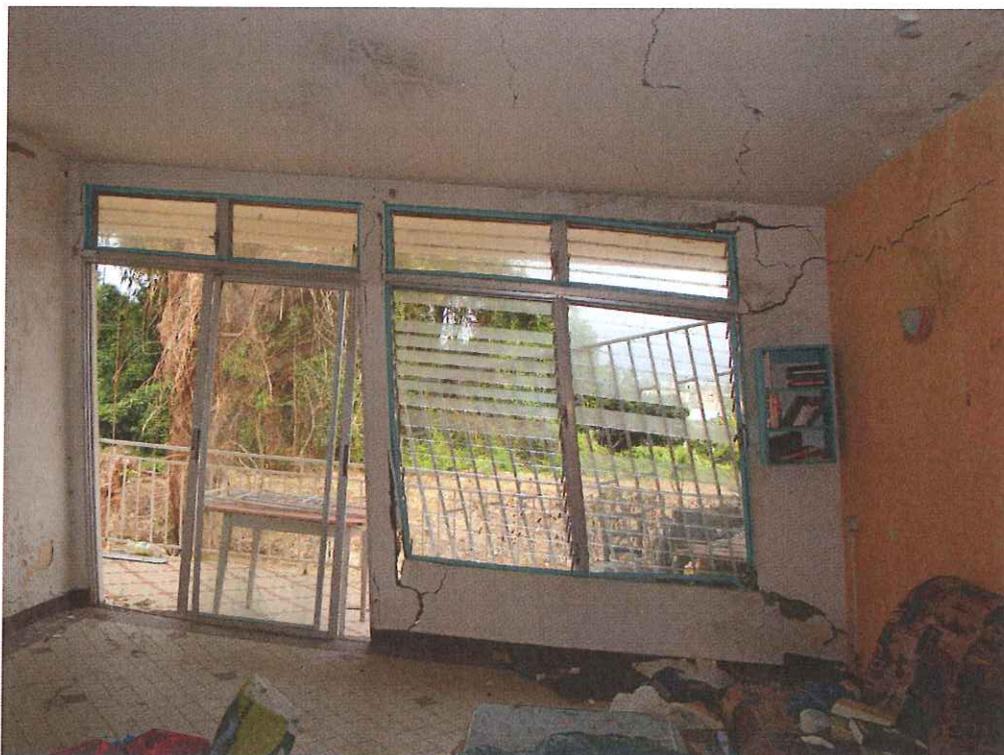
Vue de l'intérieur de la façade depuis l'une des pièces de la maison.
