VILLE DE FORT DE FRANCE

Villa de Mr ANIN Luc – 4, Impasse du Verger  
(Cadastre section AC437)

Expertise technique en date du 8 octobre 2011

### Objet de l'expertise

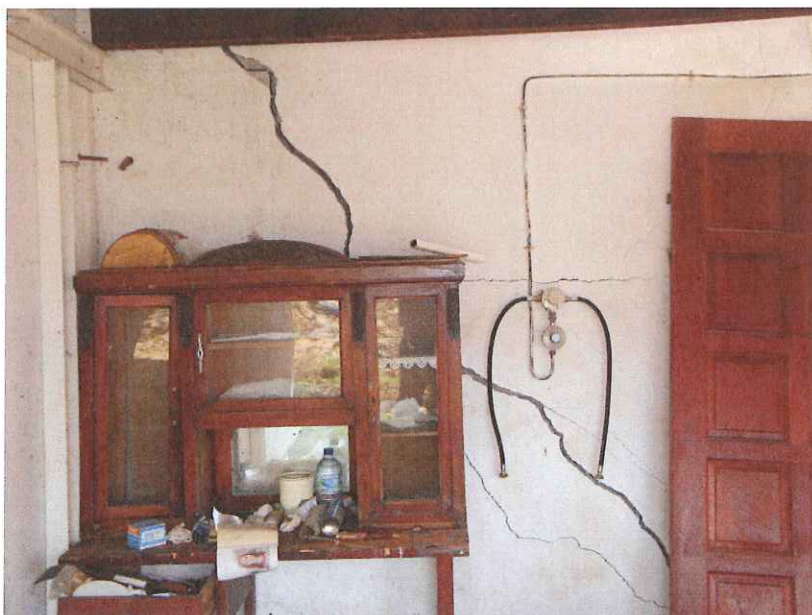
La structure du garage a été déplacée de l'ordre de 40 cm en moyenne par rapport à la maison. Le mur du fond est très fracturé et le dallage présente une pente transversale de l'ordre de 10 cm/m et une pente longitudinale de l'ordre de 6 cm/m.

Désordres sur la cloison au fond du garage

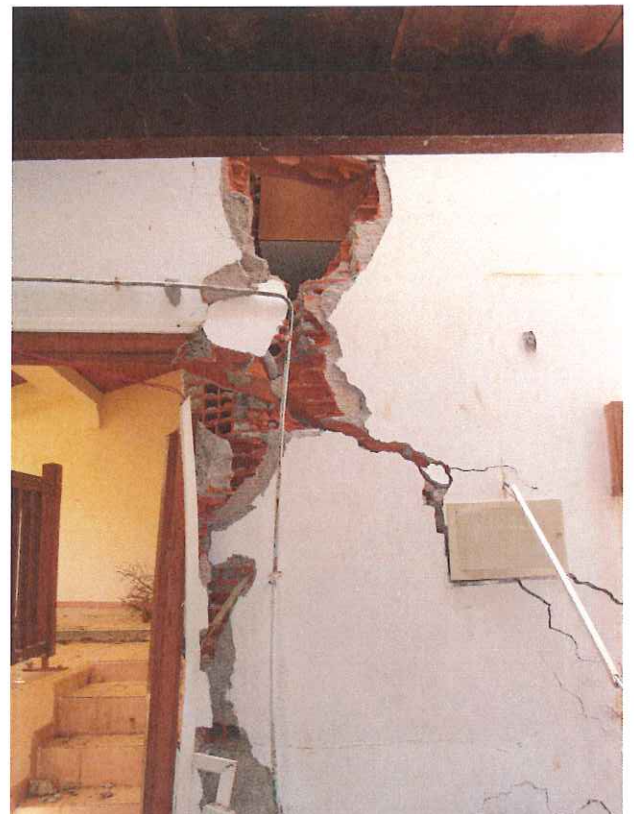
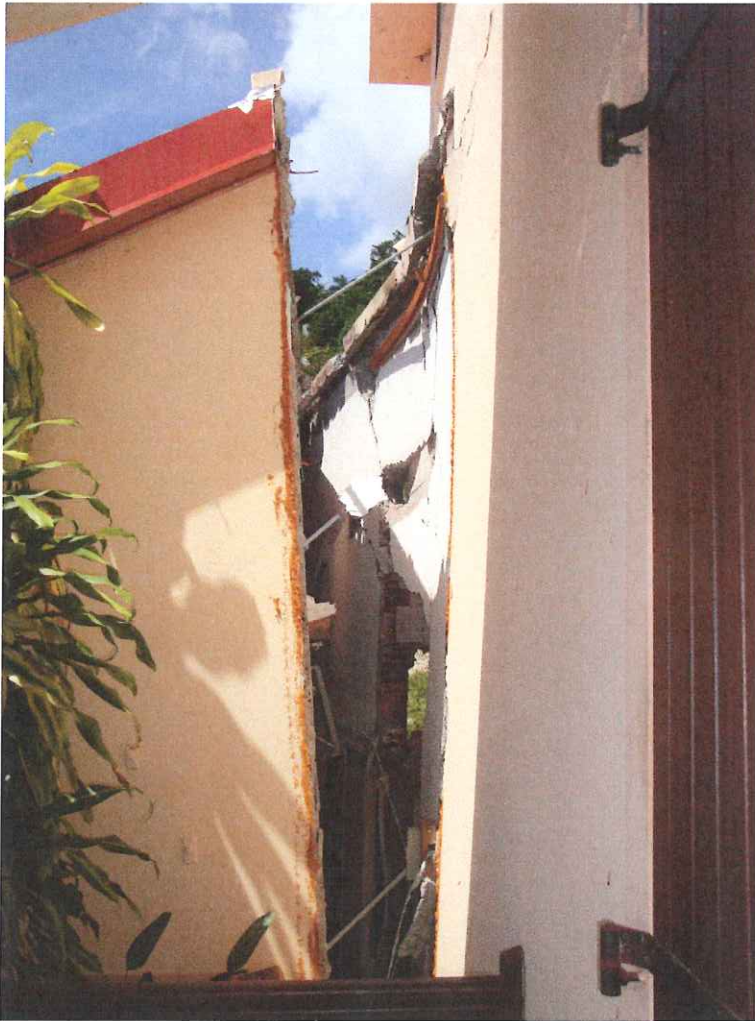
Une vue du décalage entre le garage et le corps de la villa, le déplacement du garage s'étant accompagné d'un basculement général de celui-ci

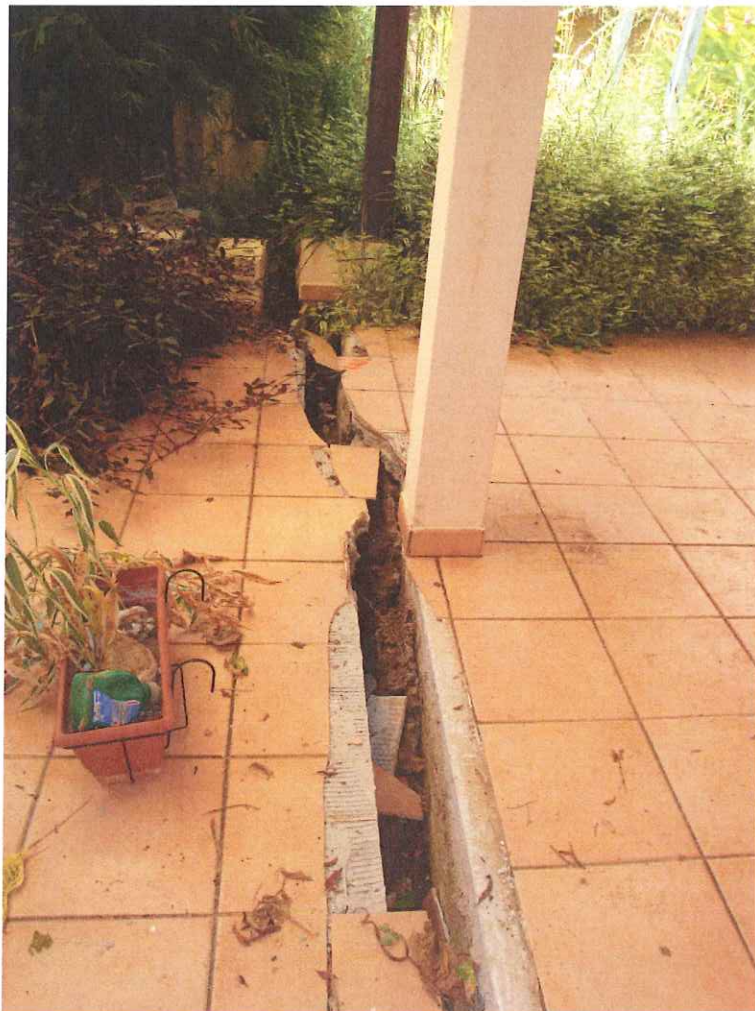
La terrasse qui fait suite au garage a également subi de gros désordres. Il y a notamment une fracture importante dans le dallage (décalage en plan de l'ordre de 15 cm et décalage vertical de l'ordre de 7 cm). Cette fracture se prolonge dans la pièce contigüe et le mur de façade est également fracturé. Cette fissure se retrouve également dans le carrelage de la terrasse côté allée des Manguiers, mais avec une ouverture plus faible. Globalement la villa a été détériorée sur une ligne traversant la maison, ce qui correspond également à une fissure observée en façade de l'allée des Manguiers, à l'étage.

Une vue de la fracture dans le dallage de la terrasse faisant suite au garage

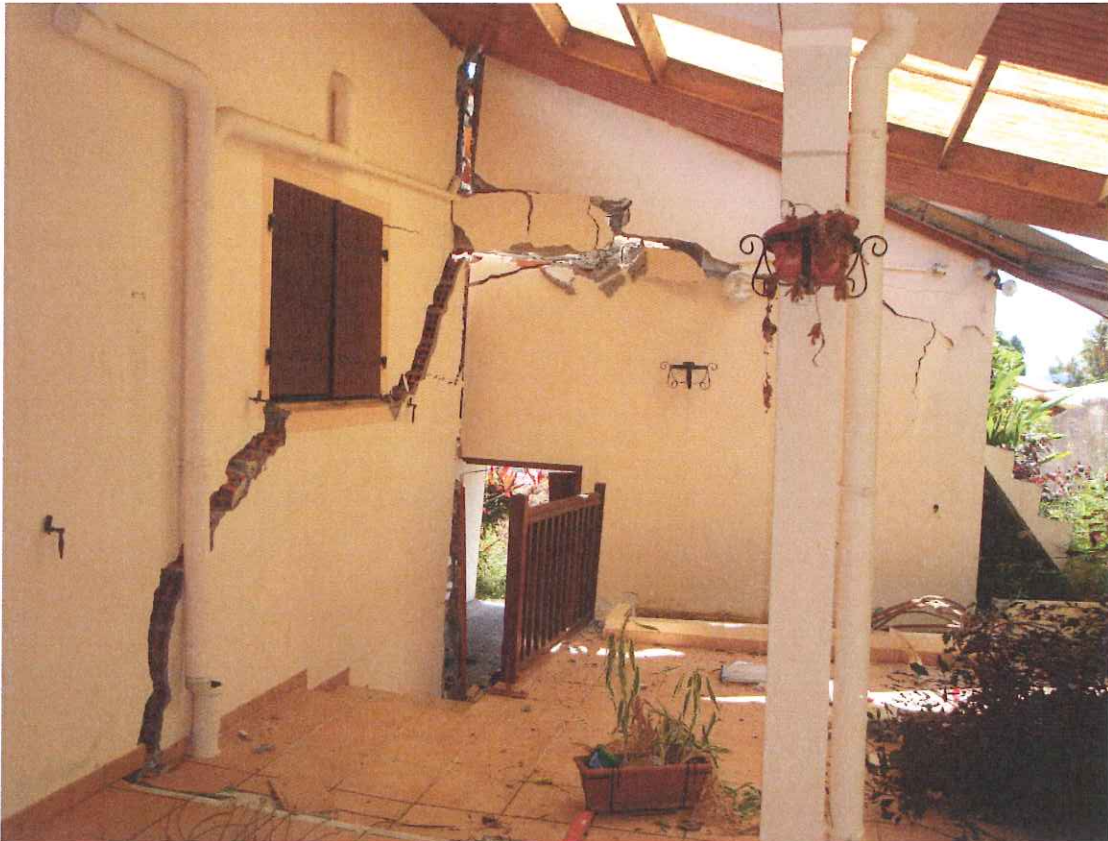
Vue d'ensemble de la façade dans l'angle faisant suite au garage

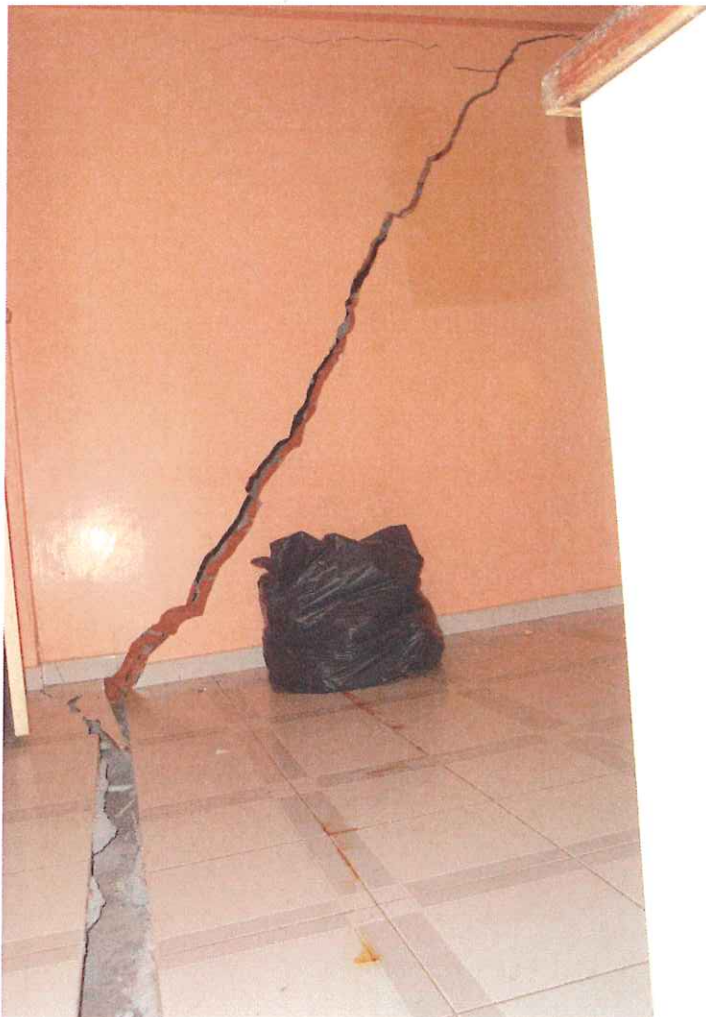
Vue de la fracture se prolongeant dans la pièce contigüe de la façade ci-dessus

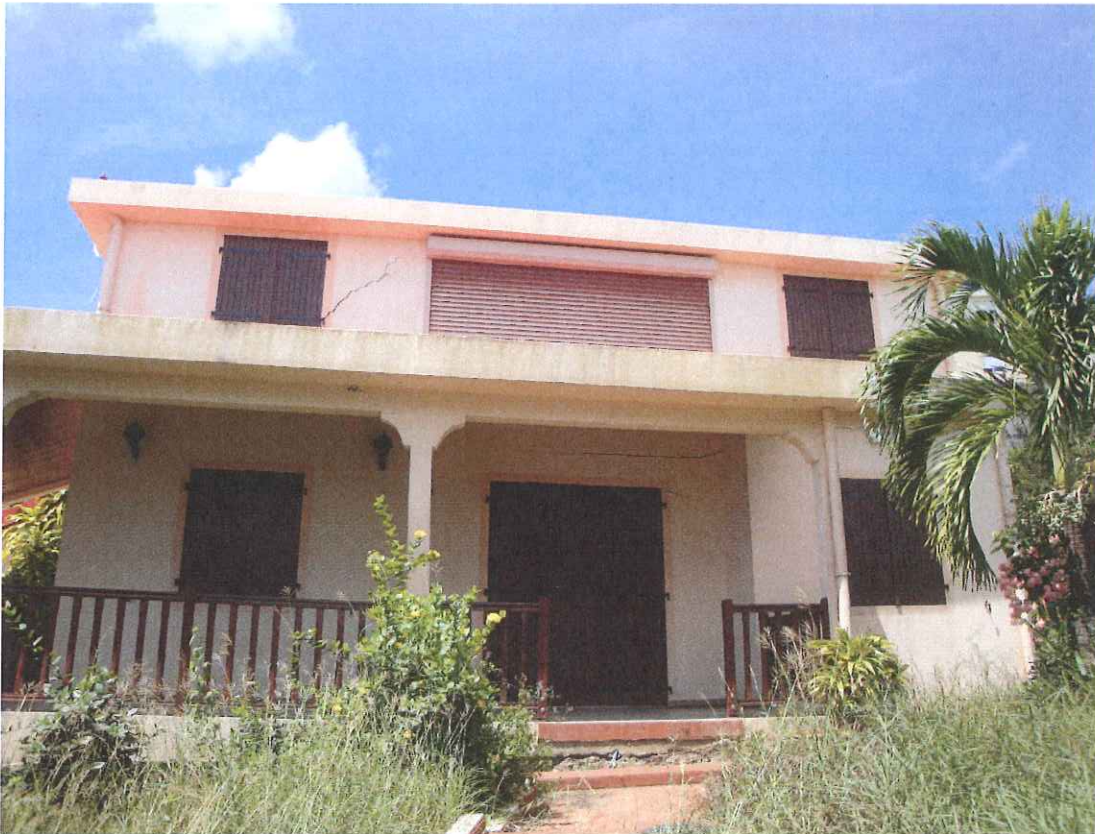
Le mur de soutènement érigé dans l'angle « impasse du Verger / allée des Manguiers » a été fracturé en de nombreux endroits. L'escalier d'accès depuis l'allée des Manguiers a été

nettement détaché de la terrasse (en plan et en niveau) et il y a un écart important par rapport au mur côté allée des Manguiers.

Vue de la façade côté allée des Manguiers. A noter le décalage entre l'escalier d'accès et la terrasse ainsi que la fissure à l'étage, sur la gauche

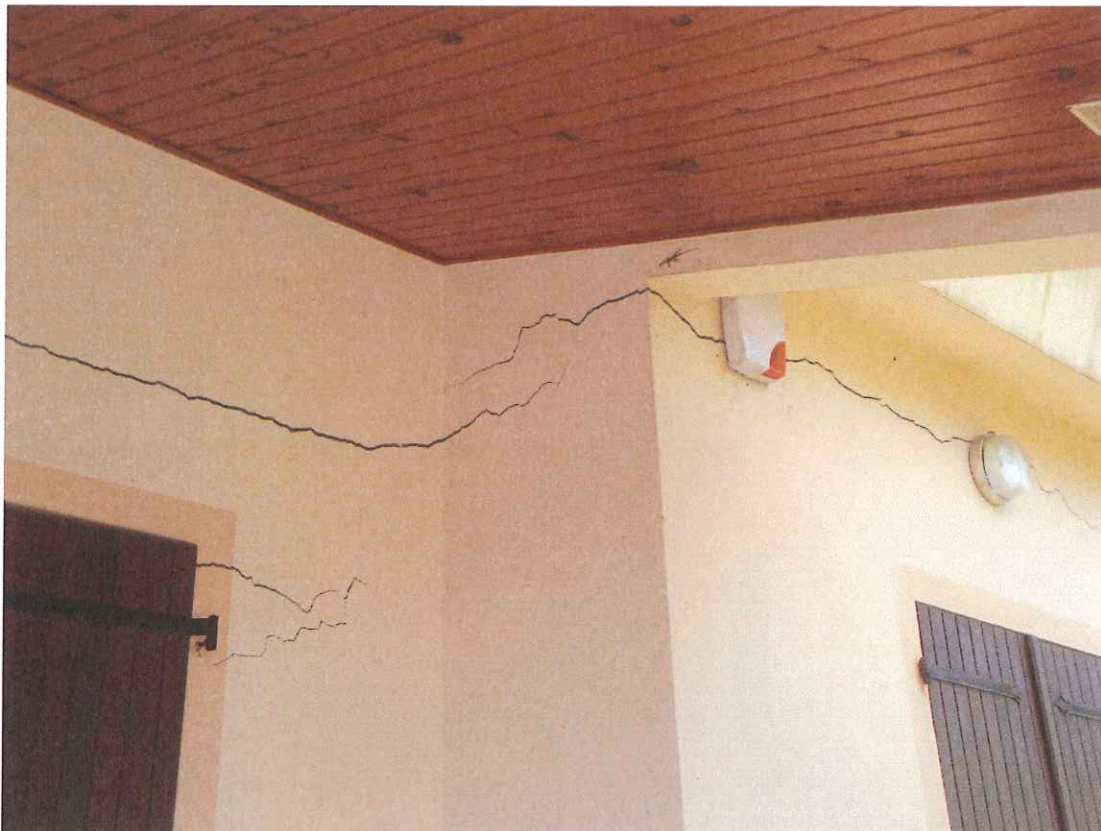
Des fissures sont également visibles au niveau du rez-de-chaussée pour la façade de l'allée des Manguiers.

Des fissures sur la façade ci-dessus au niveau du rez-de-chaussée, sur la droite

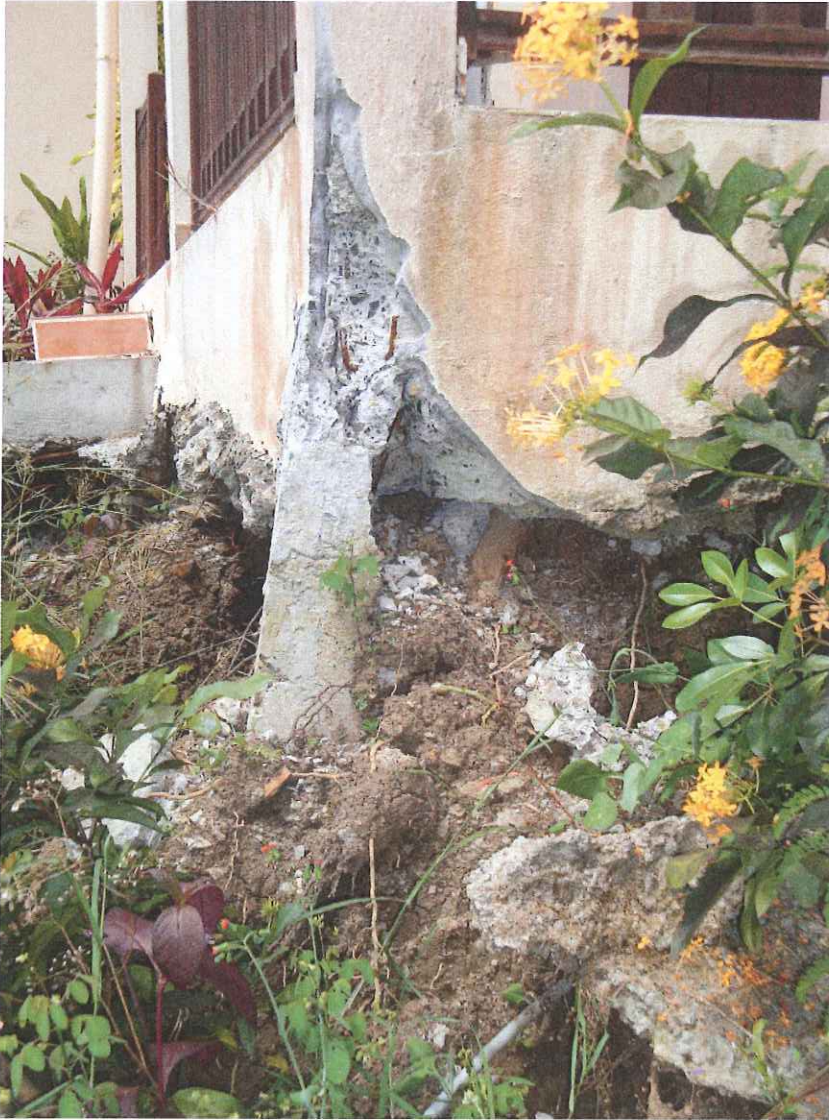
Les fondations visibles, côté allée des Manguiers, sont déstabilisées par les mouvements de terrain observés dans leur environnement immédiat.

Etat de la fondation dans l'angle des façades « impasse du Verger – allée des Manguiers »
