VILLE DE FORT DE FRANCE

Villa de Mr TRESDOIS Frédéric – 1, Impasse du Verger  
(Cadastre section AC621)

Expertise technique en date du 29 septembre 2011

### Objet de l'expertise

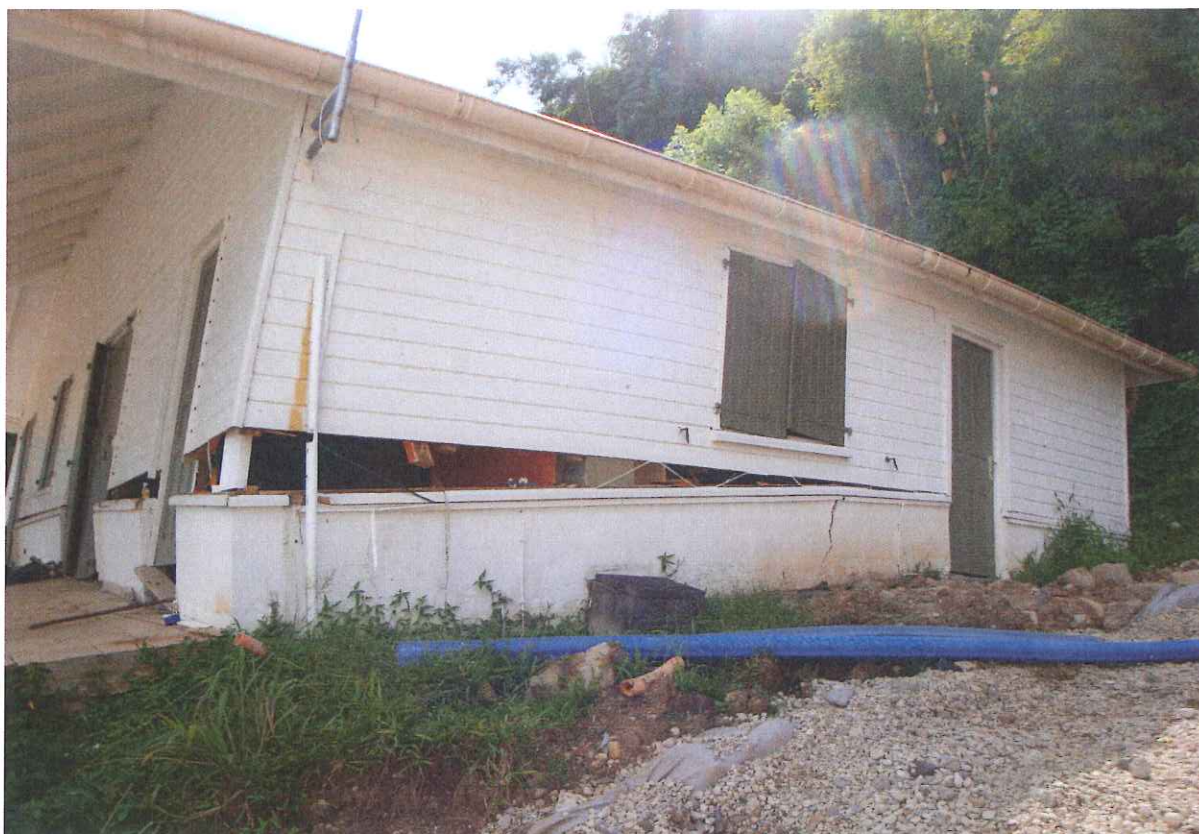
Pignon de droite avec vers le milieu la cassure du muret en béton armé et vers l'avant l'affaissement important du dallage au niveau de la terrasse

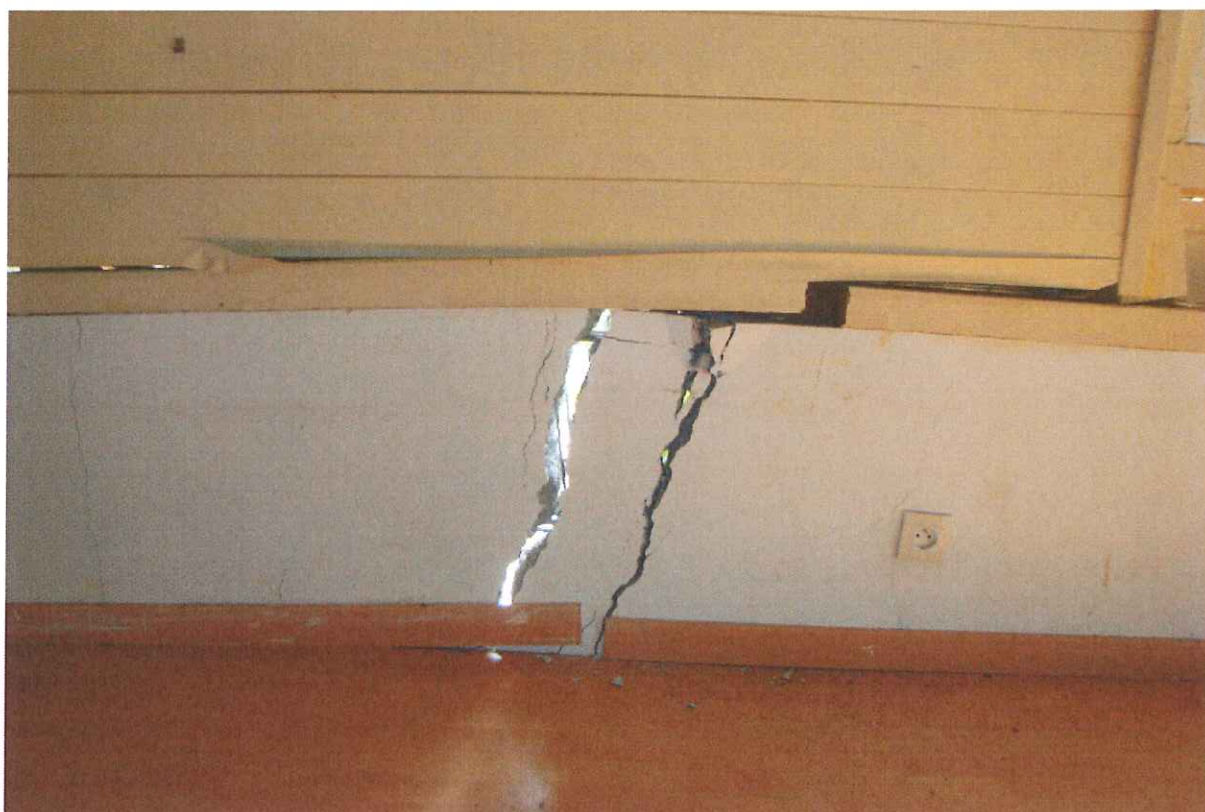
L'assise de la maison, dallage et murets en béton armé, a été désorganisée suivant une ligne passant sensiblement dans l'axe longitudinal de la maison avec pour moitié une inclinaison vers l'arrière et pour l'autre moitié une inclinaison vers l'avant, Au droit de cette ligne médiane on note une grosse fissure dans le carrelage et le dallage intérieurs ainsi que sur chaque pignon une cassure très nette des murets en béton armé. Sur le pignon de gauche, la pente du dessus du muret est de l'ordre de 15cm/m vers l'arrière.

Pignon de gauche vu de l'intérieur avec la fracture du muret d'assise en béton armé vers le centre de la façade

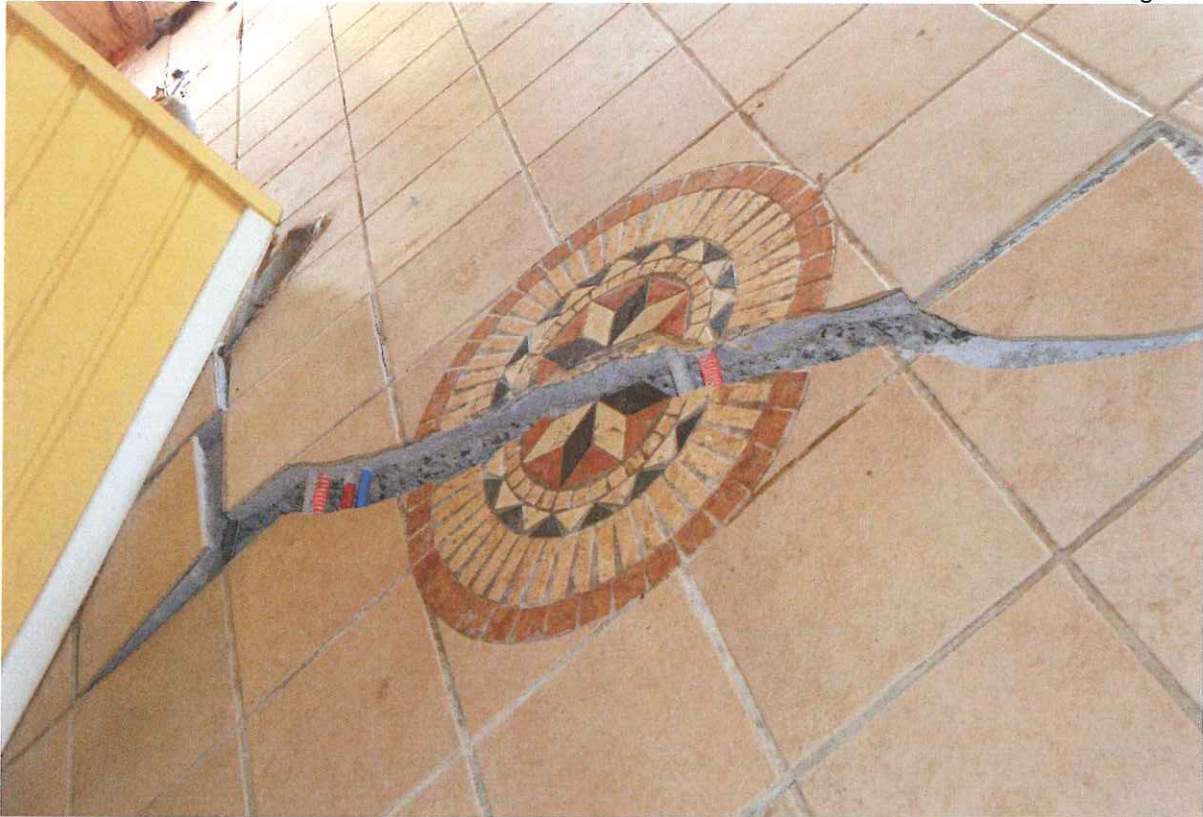
Détail sur la fissure importante régnant sur toute la longueur de la maison sensiblement dans l'axe. Cette fissure affecte à la fois le carrelage et le dallage sous-jacent.

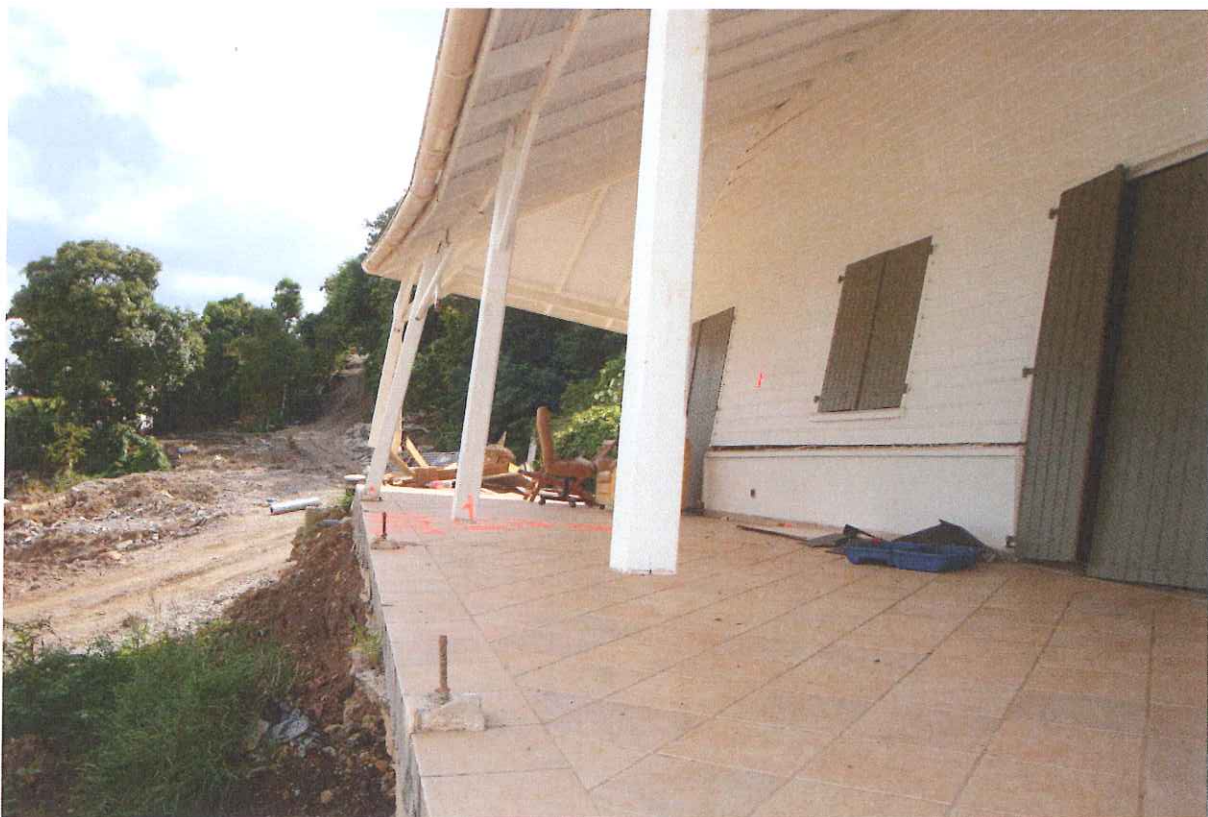
Du fait du mouvement des fondations les poteaux de la charpente en bois ont été pour partie arrachés au niveau de la véranda, l'ensemble de la structure en bois ayant basculé vers l'arrière. Le dallage de la terrasse présente une surface gauche du fait d'un affaissement plus prononcé sur la droite. Ceci est à rapprocher du fait que seul l'avant-dernier poteau de la terrasse, sur la gauche, est encore fixé sur le dallage. Ce dernier poteau encore lié au dallage, a conduit à une déformation de la couverture dans cette zone.

Une vue des poteaux en bois de la terrasse. Seul l'avant-dernier poteau est encore fixé sur le dallage et ceci correspond à la zone d'affaissement de la couverture. La rupture de cette dernière liaison accentuerait les désordres sur l'ossature bois et le dallage

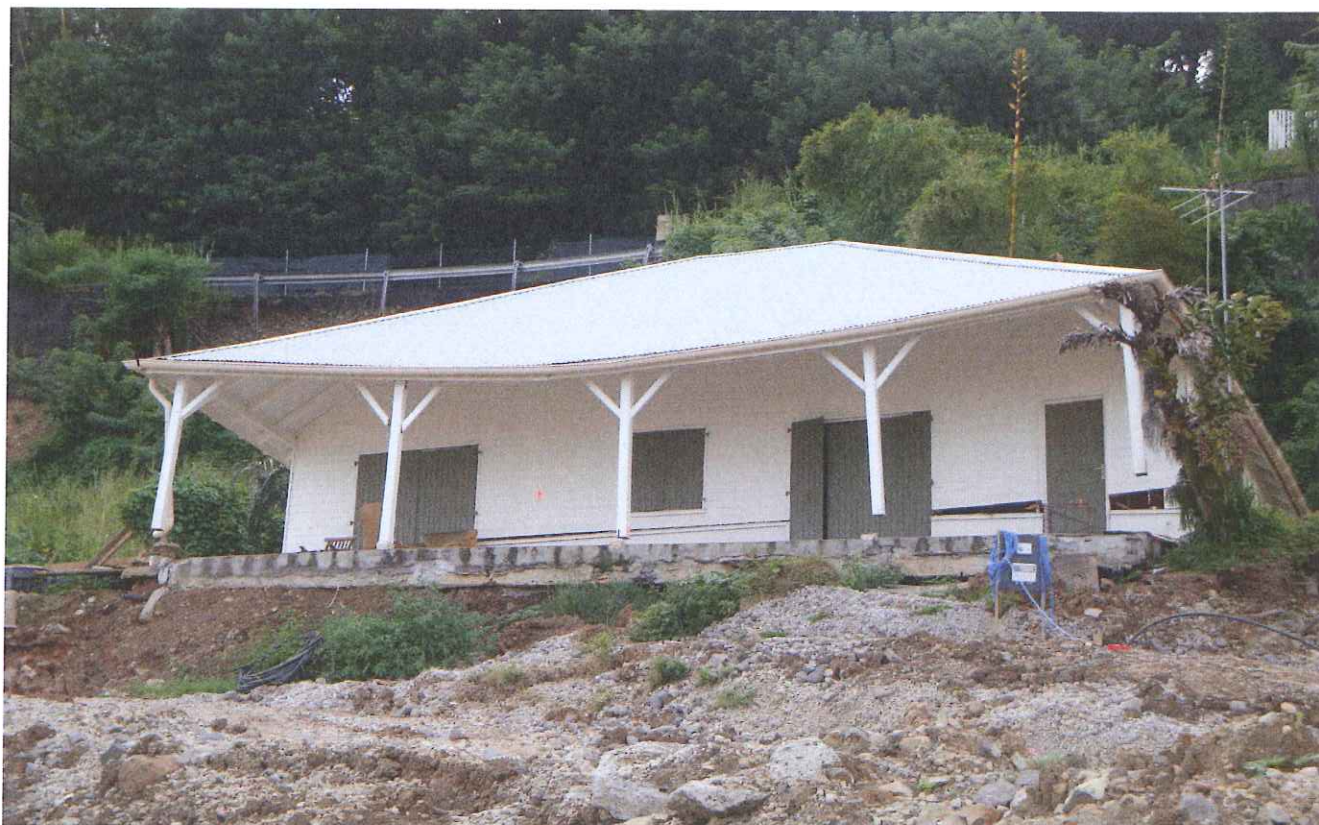
Vue de la façade avant avec la déformation de la couverture à proximité du dernier poteau de la terrasse encore relié au dallage (l'avant-dernier sur la gauche)
