VILLE DE FORT DE FRANCE

Villa de M&Mme BERNARD – 9, Impasse du Verger  
(Cadastre section AC622 et AC684)

Expertise technique en date du 24 août 2011

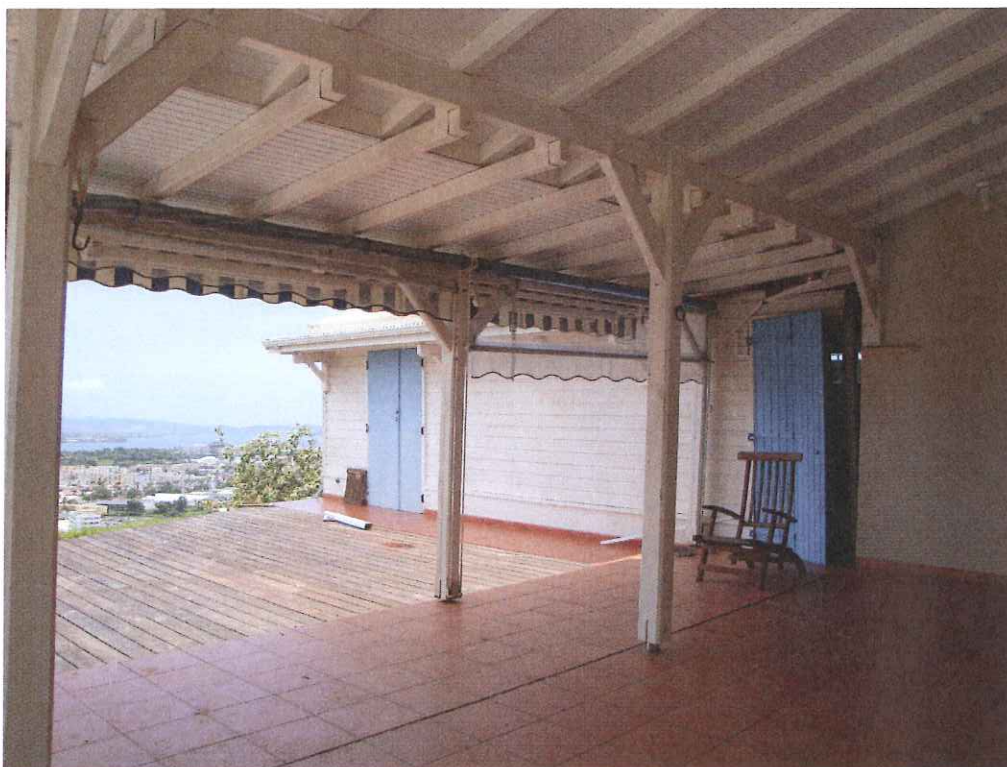
Un aperçu de la terrasse associée à l'habitation principale avec au fond à droite la partie avec soubassement maçonnerie et bardage bois et le deck contigu.

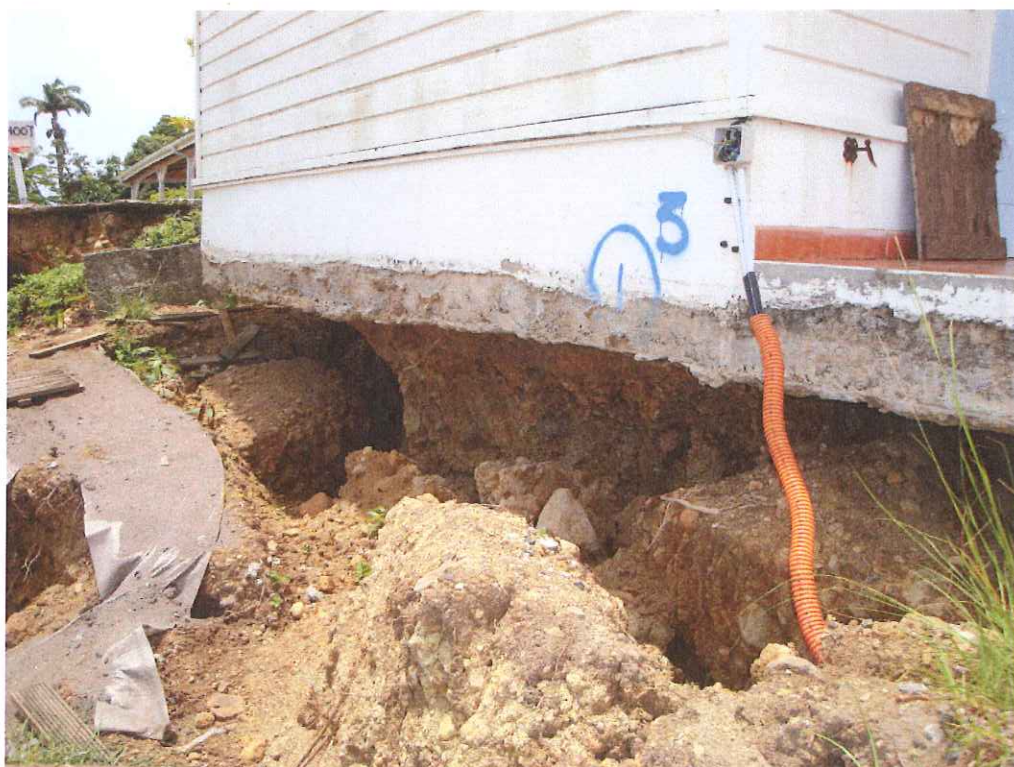
En limite de l'habitation principale et de sa terrasse il y a une fissure très marquée avec la partie arrière avec bardage bois dont l'extrémité se retrouve en porte-à-faux au-dessus de l'allée des Manguiers du fait du départ d'une partie du terrain d'assise. Ces désordres sont visibles tant à l'extérieur qu'à l'intérieur de l'habitation. Le bord extrême du deck qui prolonge la terrasse vers l'allée des Manguiers est également sous-cavé.

Extrémité de la villa du côté de l'allée des Manguiers avec disparition du terrain d'assise sous les longrines (fondation).

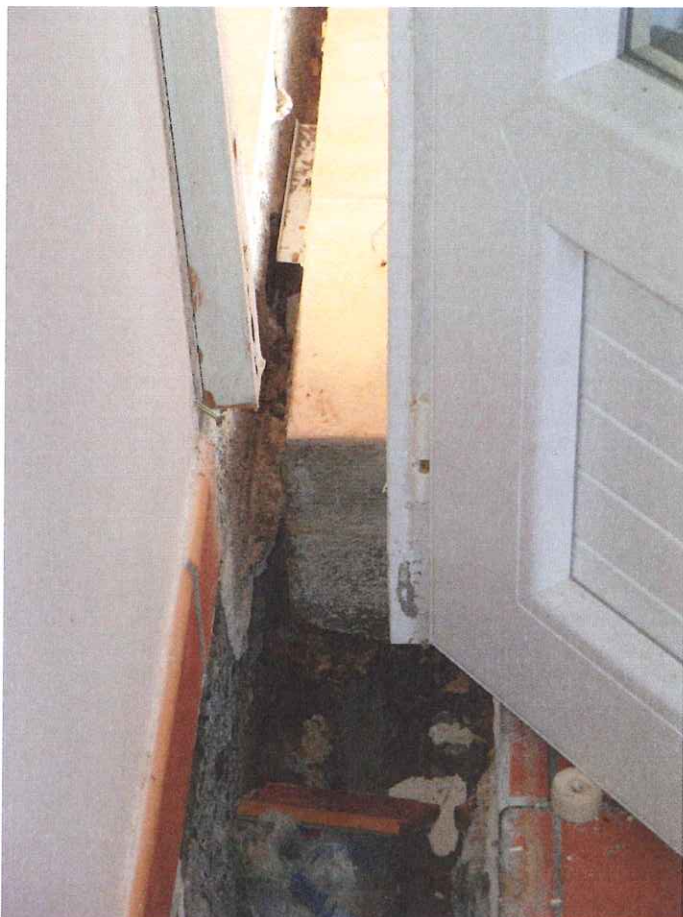
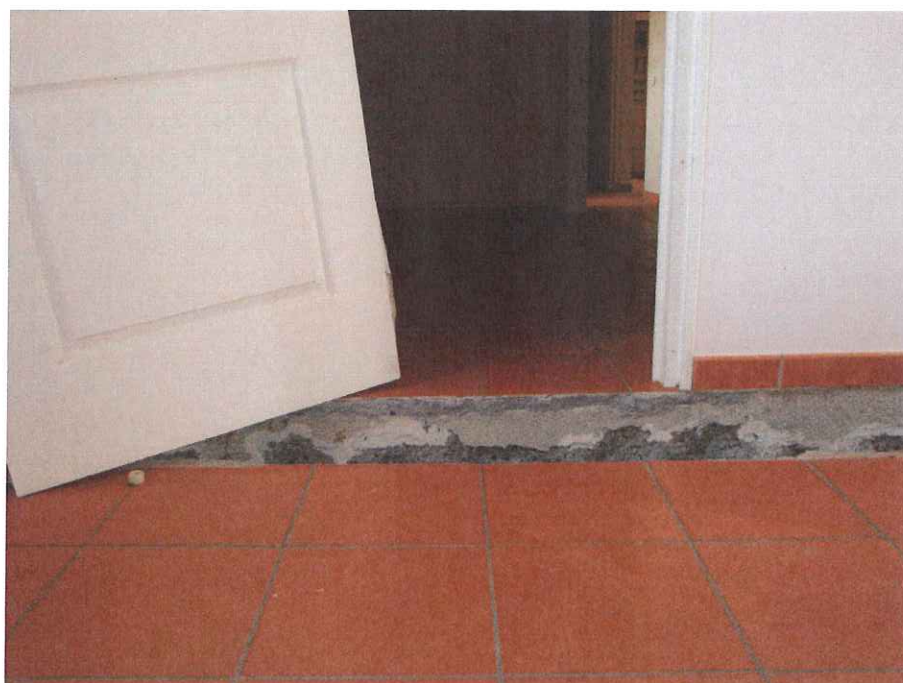
Désordres entre le dallage de l'habitation principale et celui de la partie arrière (côté allée des Manguiers). Ces désordres se prolongent entre deck et terrasse et en extrémité de la piscine

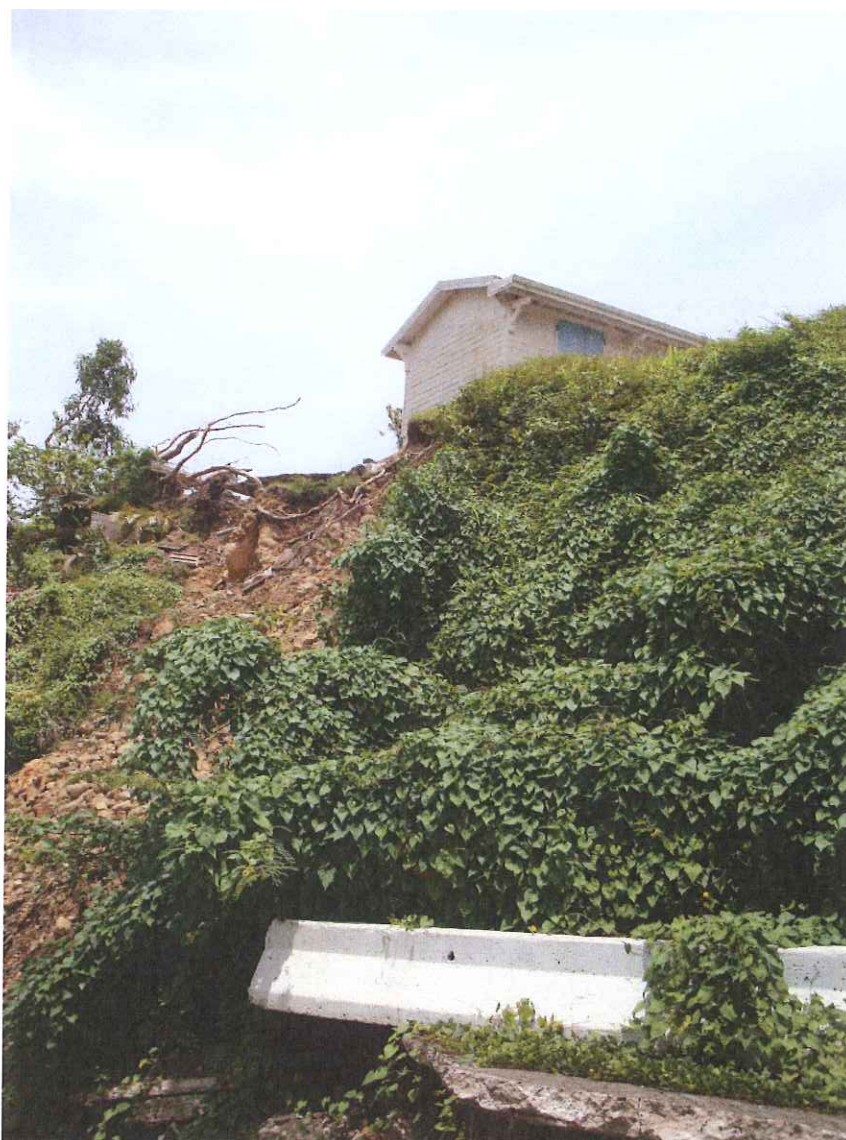
L'arrière de la villa vu depuis l'allée des Manguiers (à rapprocher de la photo de la page 2)
