# RAPPORT D'EXAMEN

## DIAGNOSTIC SOLIDITE SUR OUVRAGES EXISTANTS

**Villa EUGENE  
Habitation de type RDC avec vide sanitaire partiel**

**OPERATION : Fort-de-France – Quartier Morne Calebasse – Villa M. EUGENE – diagnostic solidité**

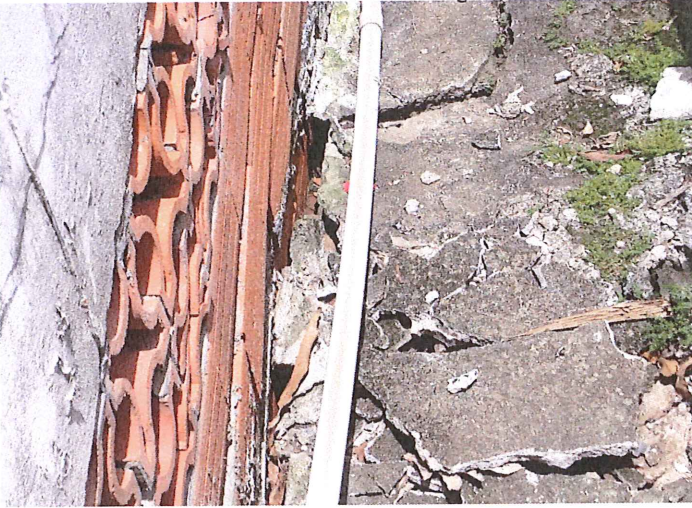
PHOTO 01

- **Photo n° 01** : vu détérioration complète d'une circulation extérieure attenante à la villa ;
- **Photos n° 02 et n° 03** : vu affaissement d'un muret en béton armé qui soutenait un petit talus ;
- **Photos n° 04 et n° 05** : vu fissurations en sous face d'un palier d'escalier situé à l'arrière de la villa et permettant d'accéder au vide sanitaire ;
- **Photo n° 06** : vu flambement important d'un poteau porteur au niveau vide sanitaire ;
- **Photo n° 07** : vu fissuration de la dalle basse au niveau vide sanitaire ;

Le flambement d'un poteau faisant partie de l'ossature principale de la construction ainsi que les fissurations constatées sur la dalle basse du niveau vide sanitaire, ainsi que tous les désordres constatés sur les circulations extérieures et muret de soutènement démontrent que la construction est entrain de subir un mouvement de terrain provoquant des désordres irrémédiables la rendant impropre à l'usage.

Nous sommes, donc, favorables à l'évacuation et à la démolition de la construction afin d'éviter une rupture accidentelle et non maîtrisée des éléments structurels principaux.
