NOTE GEOTECHNIQUE

Objet : diagnostic géotechnique des désordres constatés le 03 septembre 2012

26 rue de l'équerre
Maison CHARLES - NICOLAS

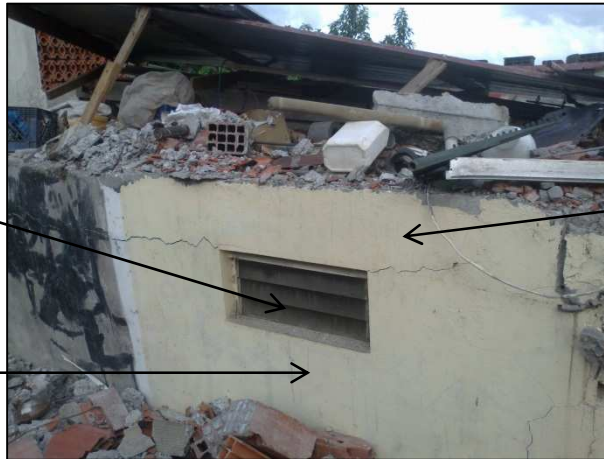
Toutefois, de nouveaux désordres, affectant le mur amont de la cuisine, ont été repérés. De plus, il a été constaté, lundi 3 septembre 2012, une aggravation des fissures déjà repérées quelques jours auparavant sur le carrelage mural de la cuisine. En outre, le bombement intérieur du mur de la cuisine s'est accentué, conséquence de la poussée des terrains.

Fissure à la jonction mur maçonné en brique / poutre béton armé

Il s'agit de « désolidariser » les éléments structurels détériorés de la structure qui n'est pas concernée par les désordres.

Ces travaux de désolidarisation de structures (travaux de sciage, démolition de la cuisine...) seront confiés à l'entreprise STS qui commence dès demain.

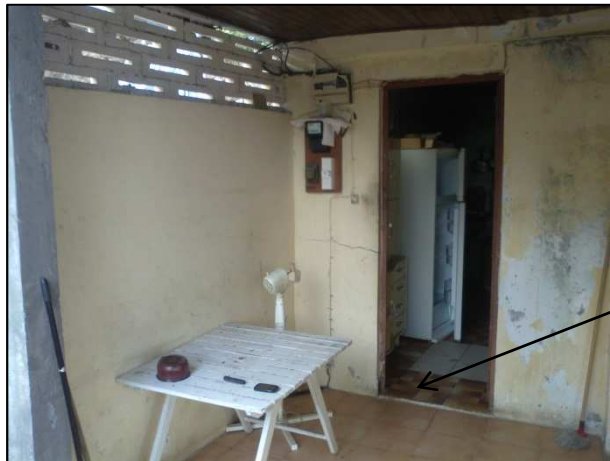
A ces désordres affectant le mur, il faut rajouter l'affaissement de la dalle carrelée du sol de la cuisine, dans l'alignement du bourrelet constaté entre les maisons EUGENE et CHARLES-NICOLAS.

Affaissement constaté du carrelage au sol.

Fissures sur le mur à l'entrée de la cuisine

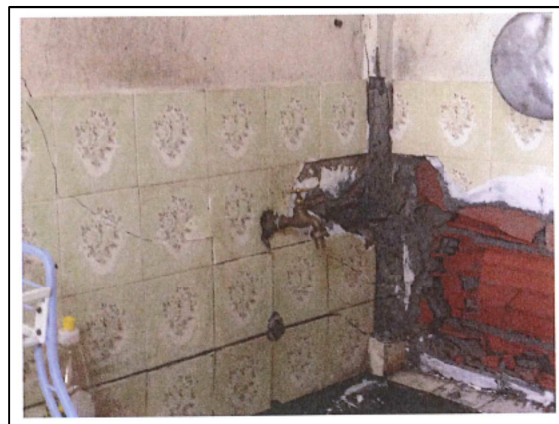
Bombement et fissuration du mur carrelé de la cuisine

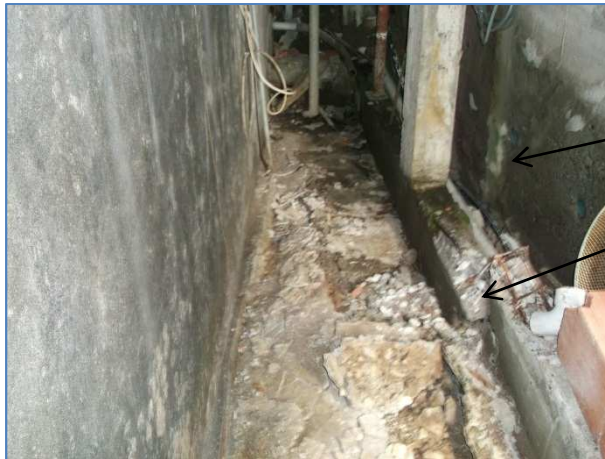
- Un bourrelet entre les maisons EUGENE et CHARLES – NICOLAS (apparu le 27/08/2012 et n'ayant pas évolué depuis),
- Des désordres sur la ruine **AC 549** avec notamment le déplacement de l'escalier,
- L'aggravation significative des fissures de la maison EUGENE (**AC 551**), notamment le mercredi 5 septembre 2012,
- Un décrochement, plus en amont, à 6 m à l'Est de la grande tranchée drainante. Ce décrochement subvertical, localement pluri-métrique, traduit qu'un mouvement est actuellement actif au-dessus de la rue de l'équerre.

Mur de clôture rajouté par M. CHARLES-NICOLAS pour créer une séparation avec la maison EUGENE.

Longrine cisailée.

« Bourrelet » entre les maisons CHARLES-NICOLAS et EUGENE

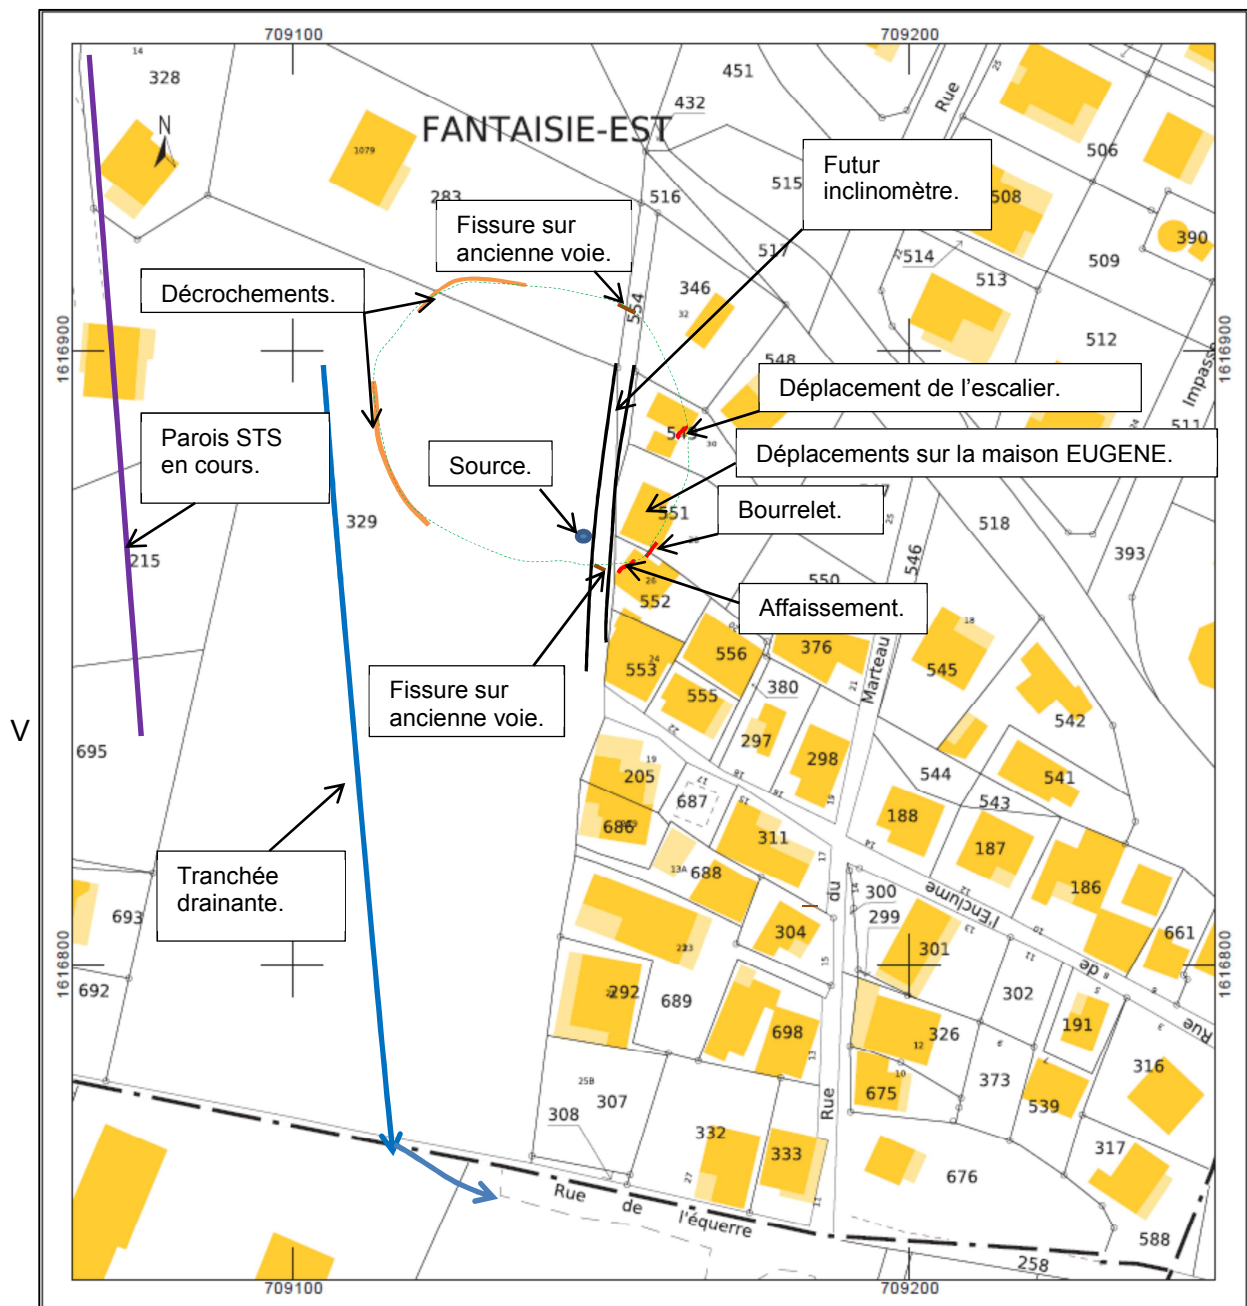
Cartographie des indices de mouvements et des indices hydrogéologiques
(échelle 1/2500^{ème})

Un indice hydrogéologique a été également mis en évidence, à savoir la présence d'une source coulant en permanence dans le talus amont de la rue de l'équerre.

- **Démolition de la maison EUGENE (déjà réalisée, le vendredi 07/09/2012), évacuation des gravats ce jour,**
- **Démolition de la ruine AC 549 au Nord de la maison EUGENE démolie (à entreprendre dès-que-possible),**
- **Drainage de la source, au moyen de deux nouveaux forages dirigés (cf. plan joint), prévu cette semaine,**
- **Reprise du talus subvertical surplombant la rue de l'équerre (décrochements), en veillant à ne pas impacter la tranchée drainante située 6 m à l'arrière. Prévu cette semaine.**
