DESCRIPTION

GEMAPI Martinique

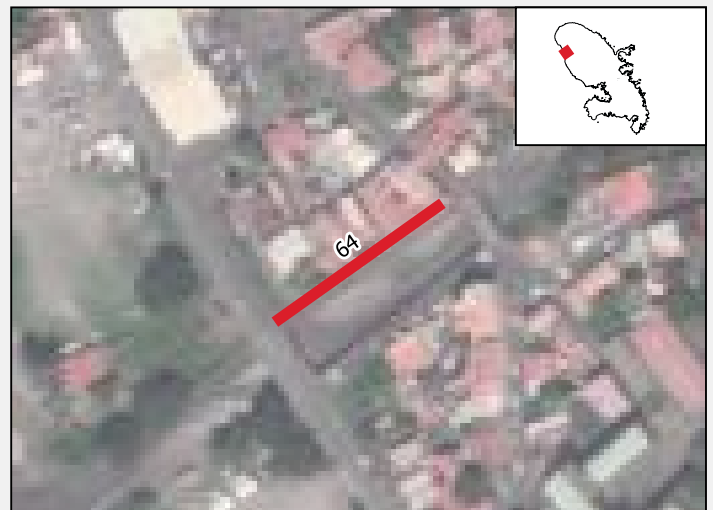
Identifiant: 64

Description de l'ouvrage singulier: Débordements peu fréquents. Phénomène de coulées de boue + dépôts de matériaux. Dragage rarement fait.

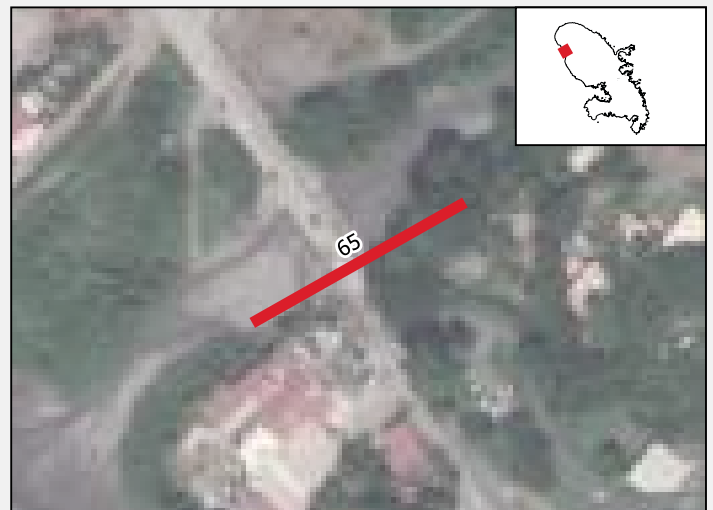
Identifiant: 65

Description de l'ouvrage singulier: Embâcles qui obstruent les canalisations au niveau du gué. Route fréquemment coupée même pour de petites pluies. Il s'agit d'un problème de capacité de l'ouvrage. Dépôt de matériaux en RG problématique car présence d'habitations. Cet ouvrage ne constitue pas, a priori, un aménagement hydraulique au titre du décret du 12 mai 2015 et peut avoir un effet aggravant pour les crues.

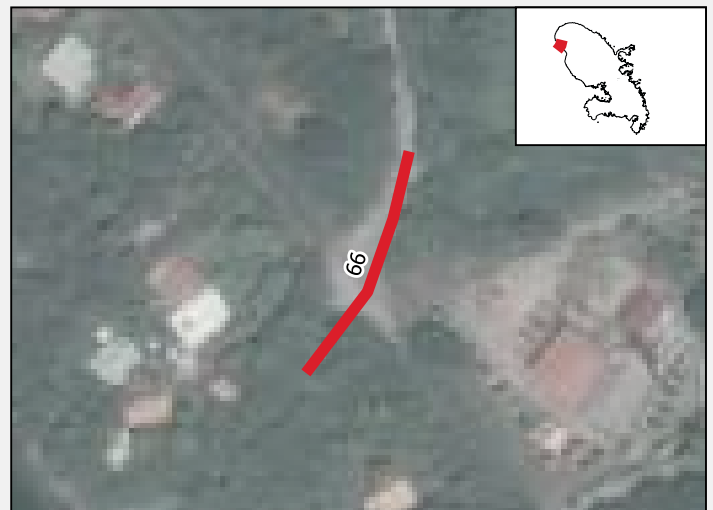
Identifiant: 66

Description de l'ouvrage singulier: Beaucoup de dépôts en aval. Route barrée assez fréquemment. Cet ouvrage ne constitue pas, a priori, un aménagement hydraulique au titre du décret du 12 mai 2015 et peut avoir un effet aggravant pour les crues.

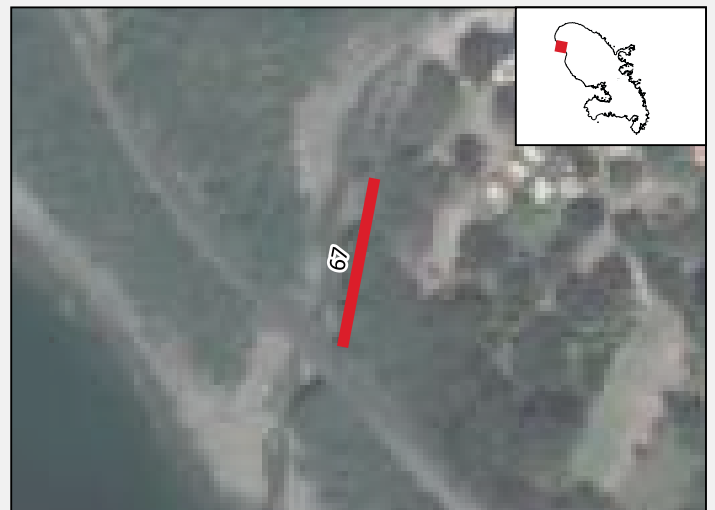
Identifiant: 67

Description de l'ouvrage singulier: Pas de berges stabilisées donc emprise des crues grandissante. Cependant, ce n'est pas un problème majeur car il n'y a pas de bâti à proximité et le pont a une capacité suffisante actuellement. Cet ouvrage ne constitue pas, a priori, un aménagement hydraulique au titre du décret du 12 mai 2015 et peut avoir un effet aggravant pour les crues.

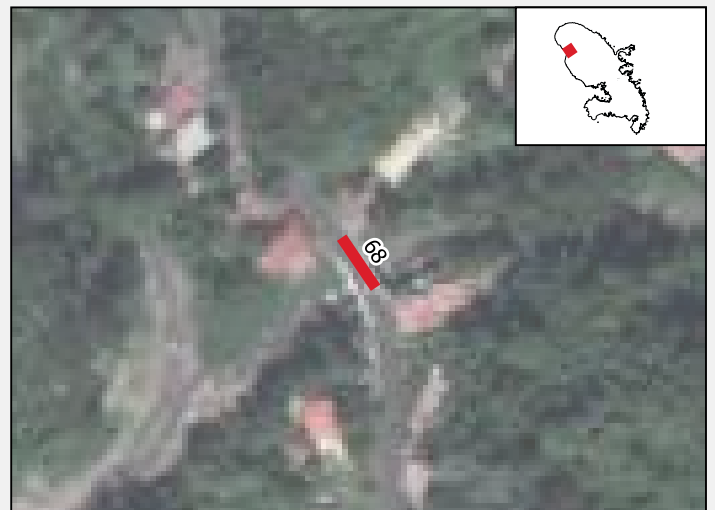
Identifiant: 68

Description de l'ouvrage singulier: Avant la confluence avec la Roxelane. Parfois présence d'embâcles au niveau du pont (troncs d'arbre). Cet ouvrage ne constitue pas, a priori, un aménagement hydraulique au titre du décret du 12 mai 2015 et peut avoir un effet aggravant pour les crues.

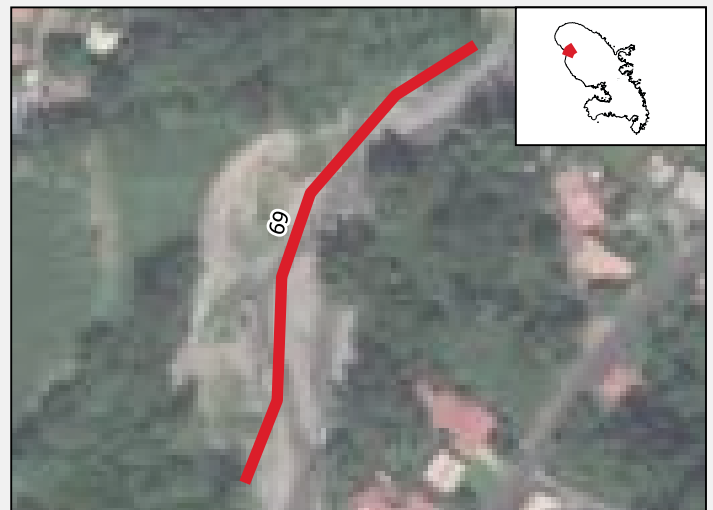
Identifiant: 69

Description de l'ouvrage singulier: Erosion importante en crue. Eboulements fréquents.

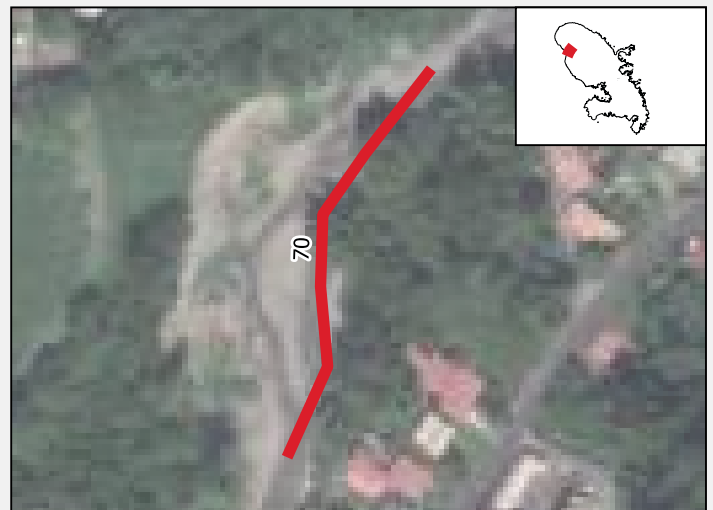
Identifiant: 70

Description de l'ouvrage singulier: Erosion très importante au niveau des jardins des riverains (ce qui a déjà entraîné leur évacuation)

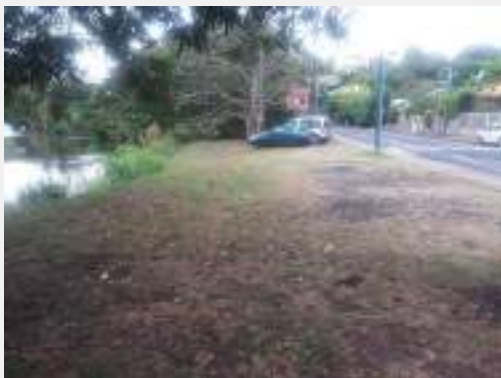
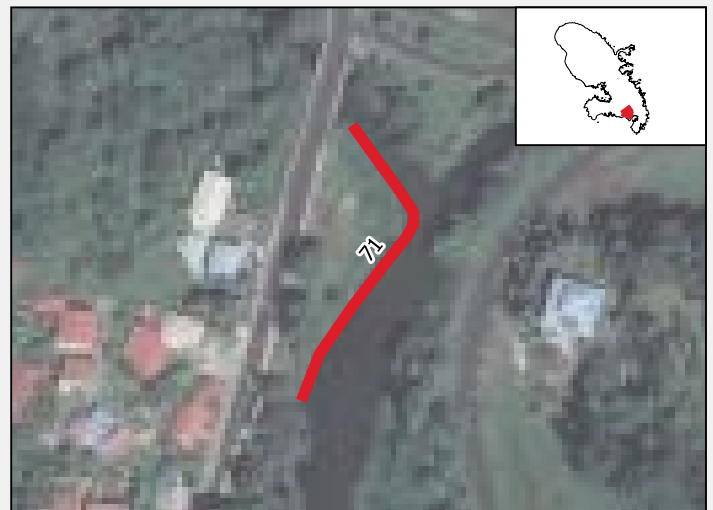
Identifiant: 71

Description de l'ouvrage singulier: A partir de la confluence avec la petite rivière pilote, point bas où ont lieu des débordements en crue. Signes d'érosion.

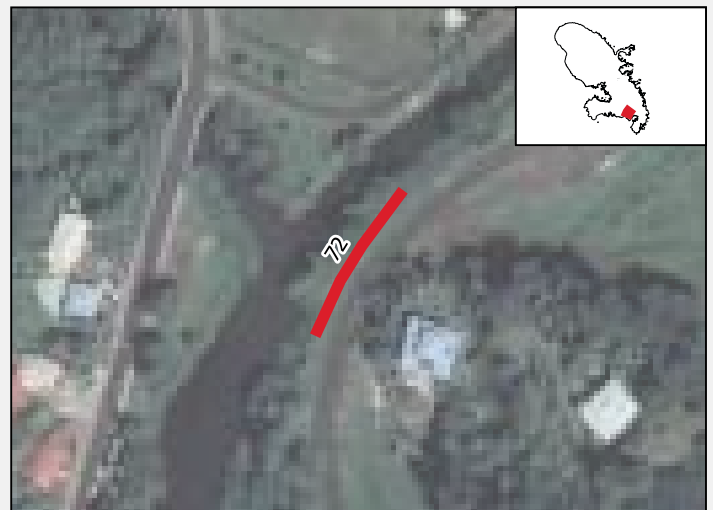
Identifiant: 72

Description de l'ouvrage singulier: Erosion des berges.

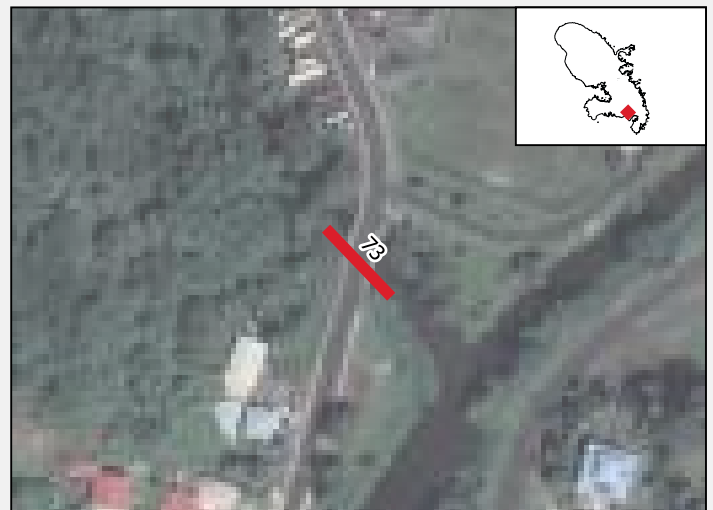
Identifiant: 73

Description de l'ouvrage singulier: Quelques signes d'érosion au niveau du pont.

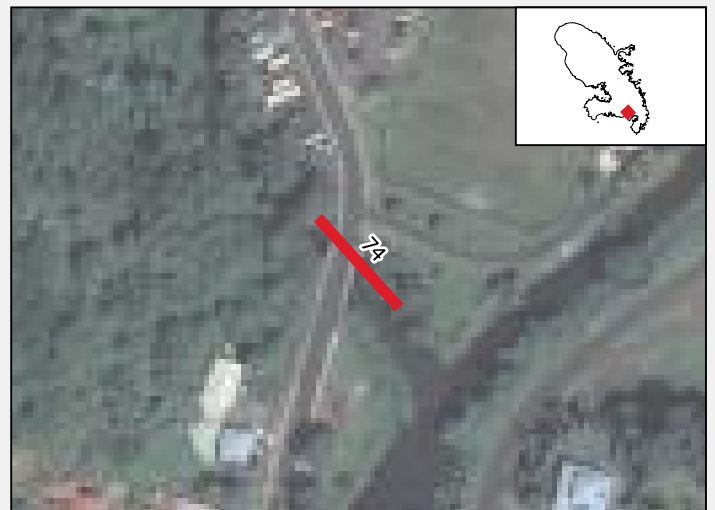
Identifiant: 74

Description de l'ouvrage singulier: Quelques signes d'érosion au niveau du pont.

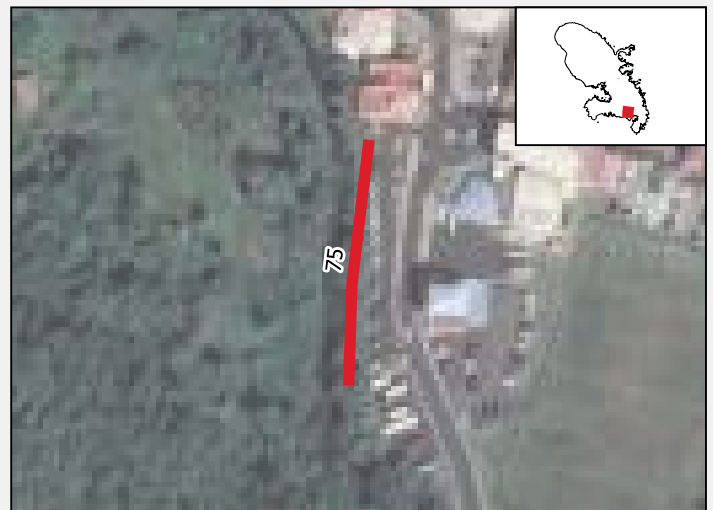
Identifiant: 75

Description de l'ouvrage singulier: Mur en béton avec remblais et enrochements devant.

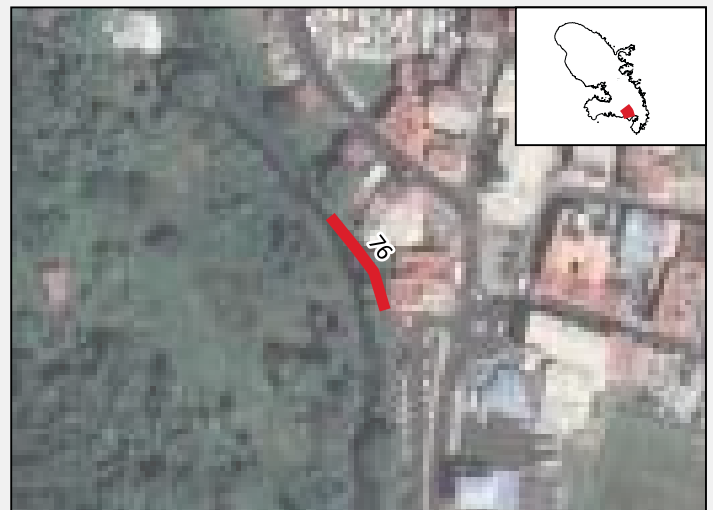
Identifiant: 76

Description de l'ouvrage singulier: Bâti à proximité immédiate du lit mineur. Gabions + mur en béton séparent le bâti du cours d'eau.

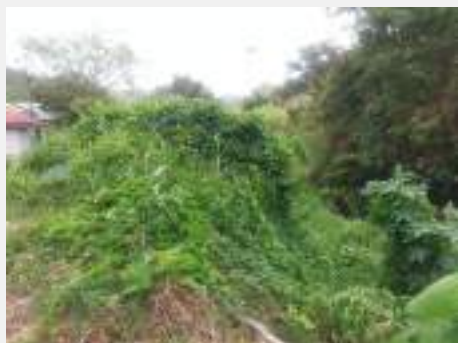
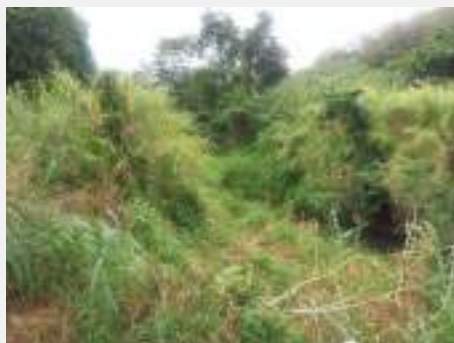
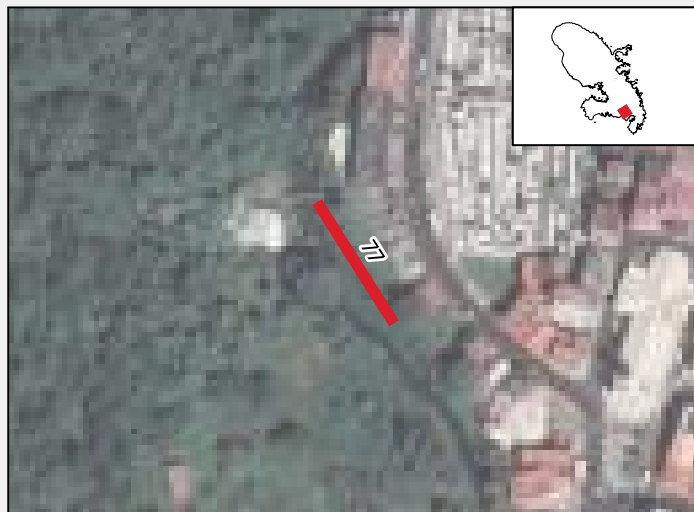
Identifiant: 77

Description de l'ouvrage singulier: Berge présentant des signes d'érosion + atterrissement. Bâti à proximité immédiate.

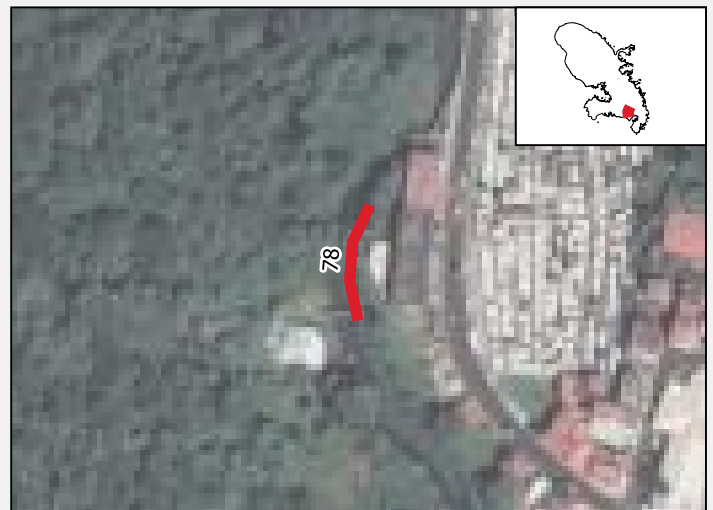
Identifiant: 78

Description de l'ouvrage singulier: Bâti à proximité immédiate du lit mineur. Passerelle en très mauvais état à cet endroit. Il semble y avoir du béton sous le revêtement végétalisé.

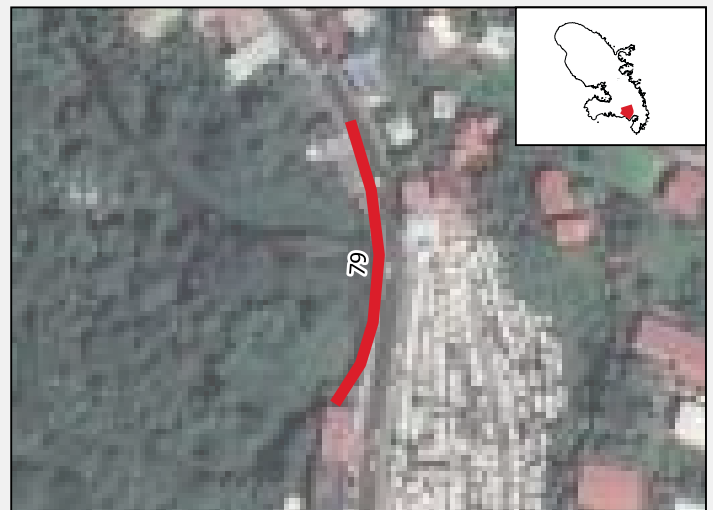
Identifiant: 79

Description de l'ouvrage singulier: Mur maçonné avec béton en extrados. Garde-corps sur ce mur. Erosion en pied de mur

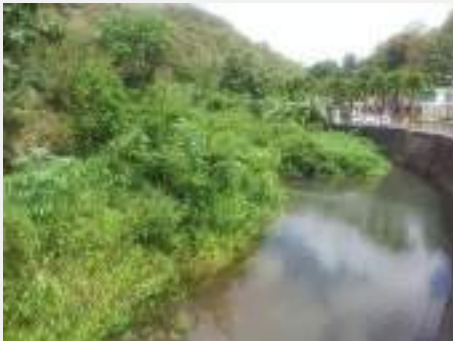
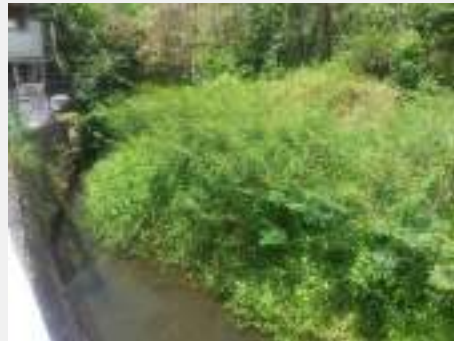
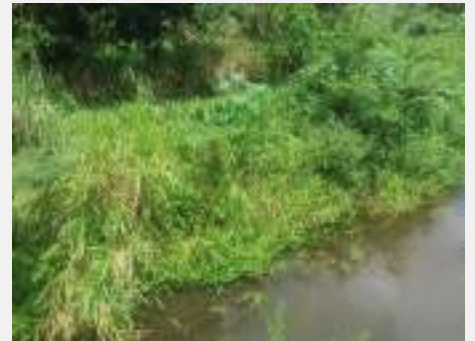
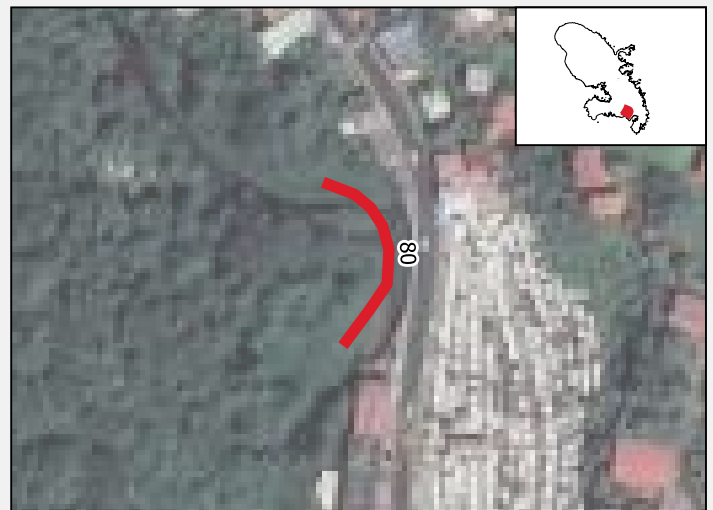
Identifiant: 80

Description de l'ouvrage singulier: Atterrissement important en intrados d'une courbe à faible rayon (angle droit).

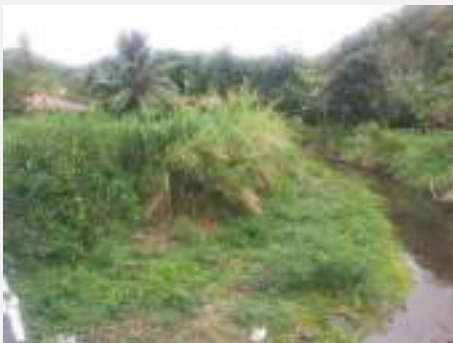
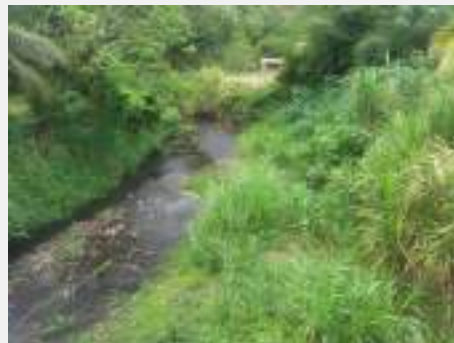
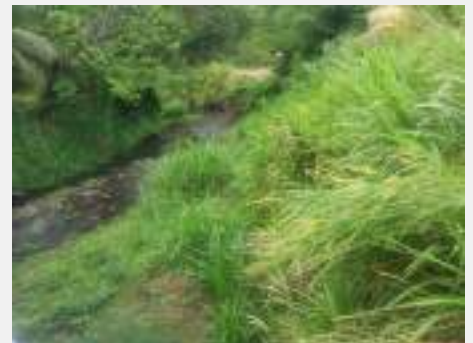
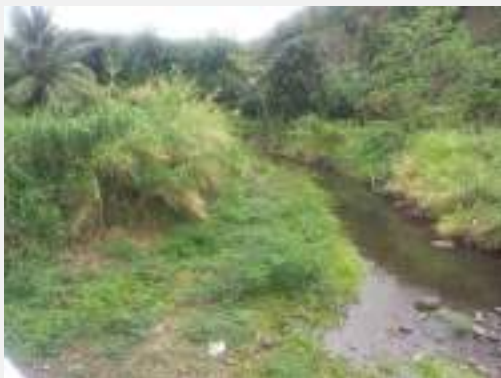
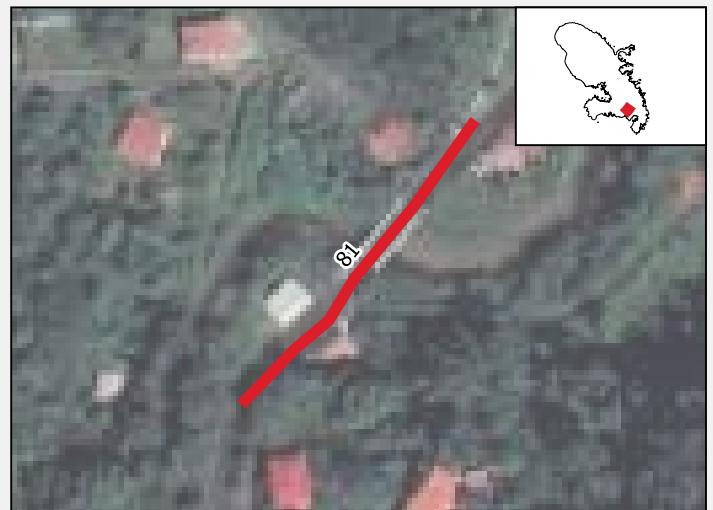
Identifiant: 81

Description de l'ouvrage singulier: Quelques signes d'érosion + atterrissement. Enrochements dans les extrados. Cet ouvrage ne constitue pas, a priori, un aménagement hydraulique au titre du décret du 12 mai 2015 et peut avoir un effet aggravant pour les crues.

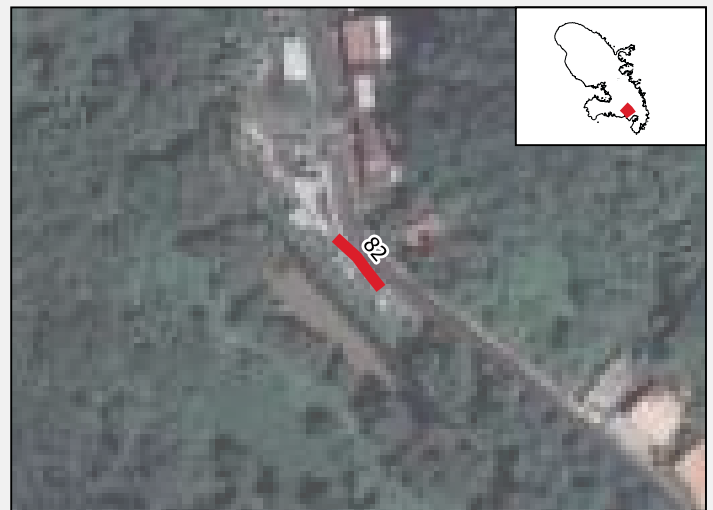
Identifiant: 82

Description de l'ouvrage singulier: Route à proximité. Signes d'érosion.

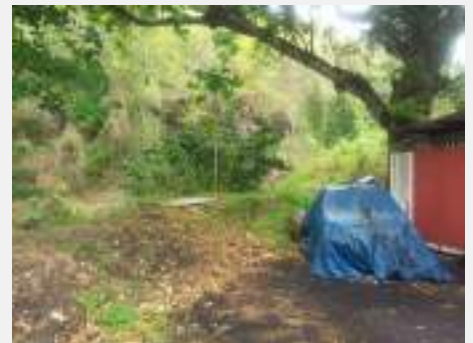
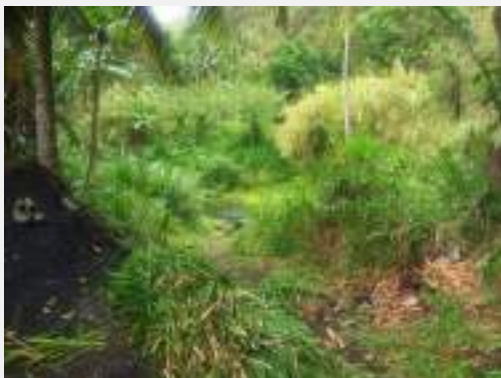
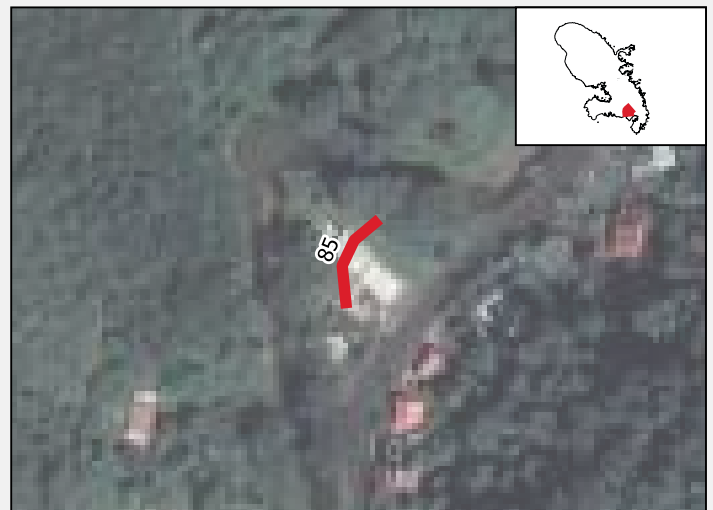
Identifiant: 85

Description de l'ouvrage singulier: Proximité d'un garage automobile.

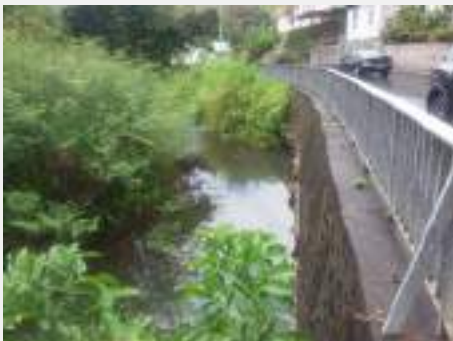
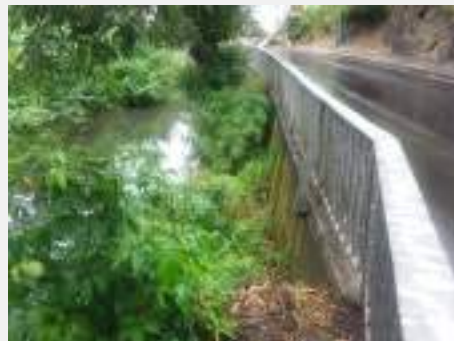
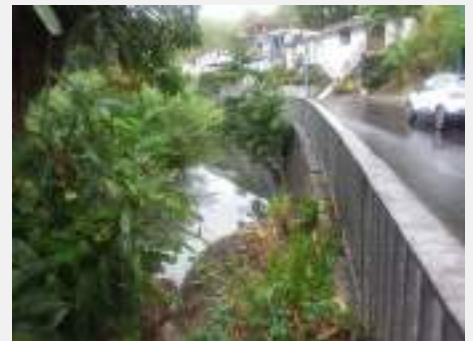
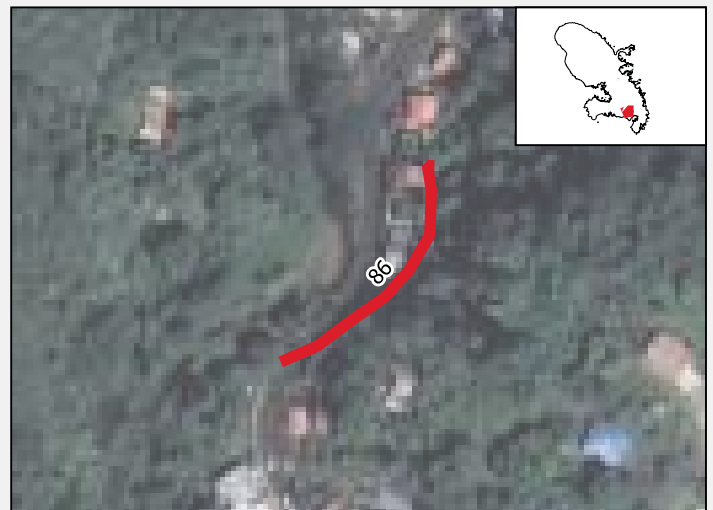
Identifiant: 86

Description de l'ouvrage singulier: Portion de mur bétonné et portion de mur maçonné. Signes d'érosion, atterrissement en intrados.

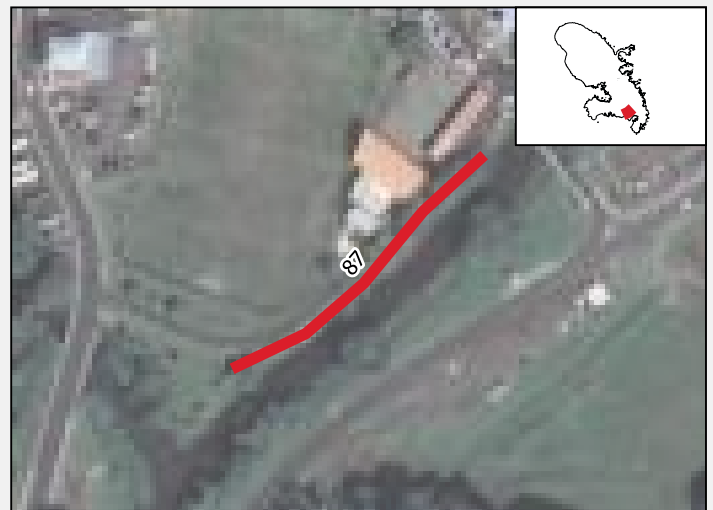
Identifiant: 87

Description de l'ouvrage singulier: Mur en béton avec remblais devant.

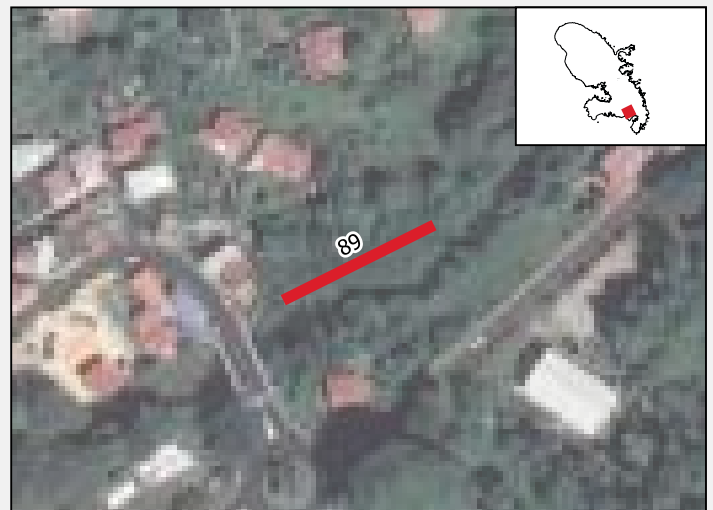
Identifiant: 89

Description de l'ouvrage singulier: Point bas, zone de débordements.

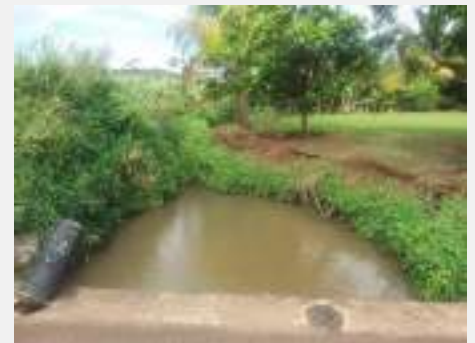
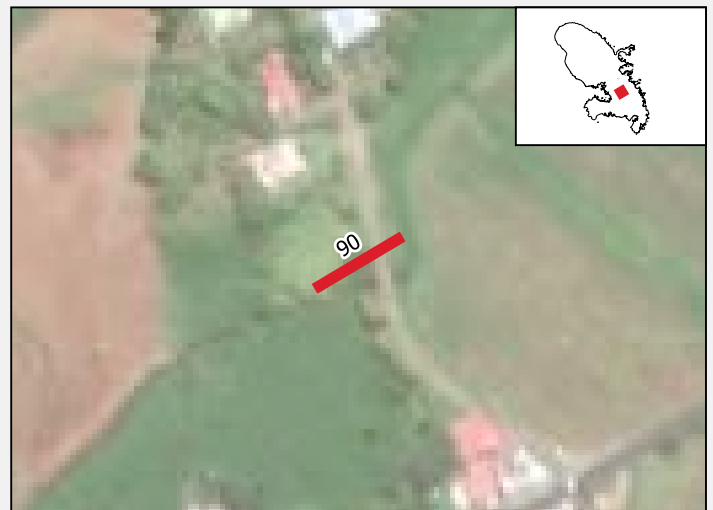
Identifiant: 90

Description de l'ouvrage singulier: Pont Duchatel. Route fréquemment coupée en raison des débordements de la rivière (jusqu'à 2m d'eau en crue). Le propriétaire du champ de canne en amont ne souhaite pas que des travaux soient faits sur sa parcelle. Erosion à l'aval du pont. Cet ouvrage ne constitue pas, a priori, un aménagement hydraulique au titre du décret du 12 mai 2015 et peut avoir un effet aggravant pour les crues.

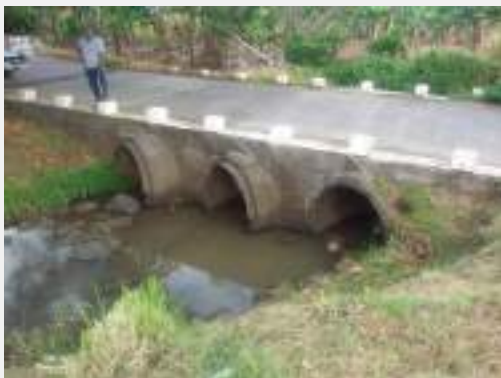
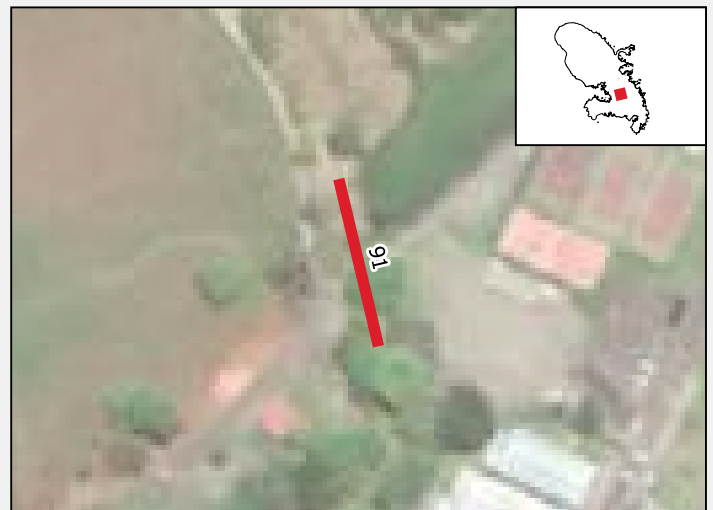
Identifiant: 91

Description de l'ouvrage singulier: Lors d'une crue, remontée des eaux vers la cité "Les Gommiers" via les affluents. Signes d'érosion sur les 2 rives mais surtout en RG.

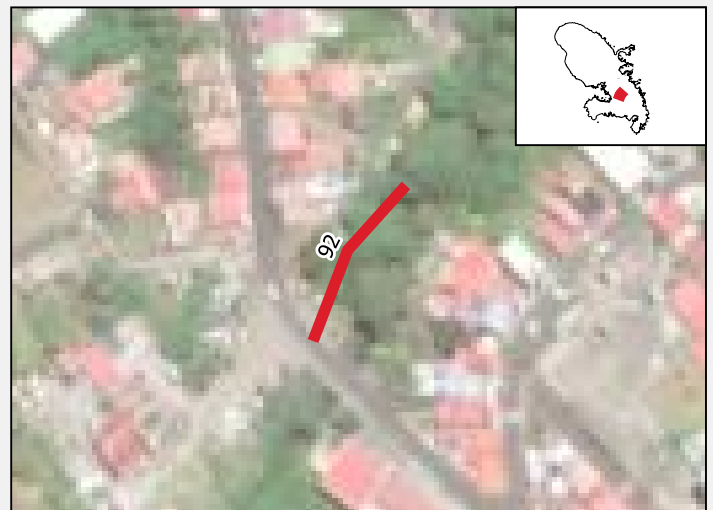
Identifiant: 92

Description de l'ouvrage singulier: Quelques débordements en RD en cas de grosse crue. Habitations en RG mais non atteintes par les crues.

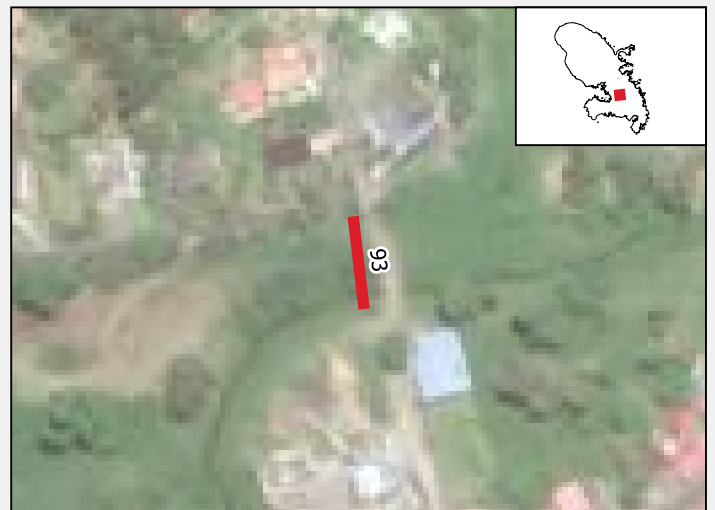
Identifiant: 93

Description de l'ouvrage singulier: Gué souvent en eau, ce qui empêche l'accès à un quartier situé en hauteur (nécessité de faire un détour). Cet ouvrage ne constitue pas, a priori, un aménagement hydraulique au titre du décret du 12 mai 2015 et peut avoir un effet aggravant pour les crues.

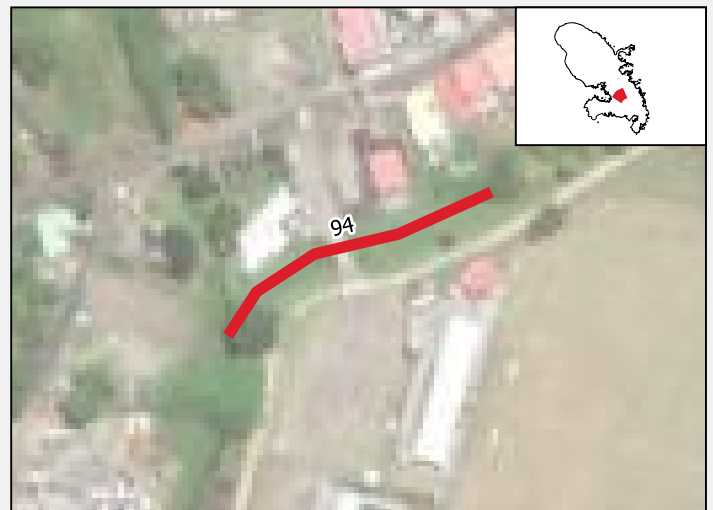
Identifiant: 94

Description de l'ouvrage singulier: Remontée des eaux via cet affluent en crue. Crue importante en 2009 avec 1 m d'eau dans la salle de spectacle à proximité.

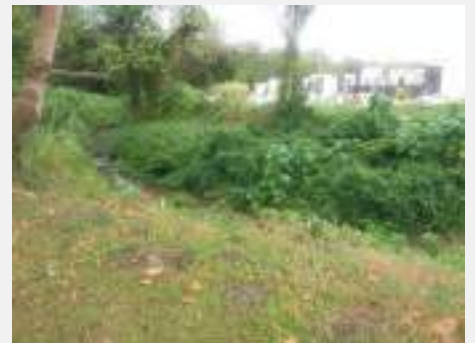
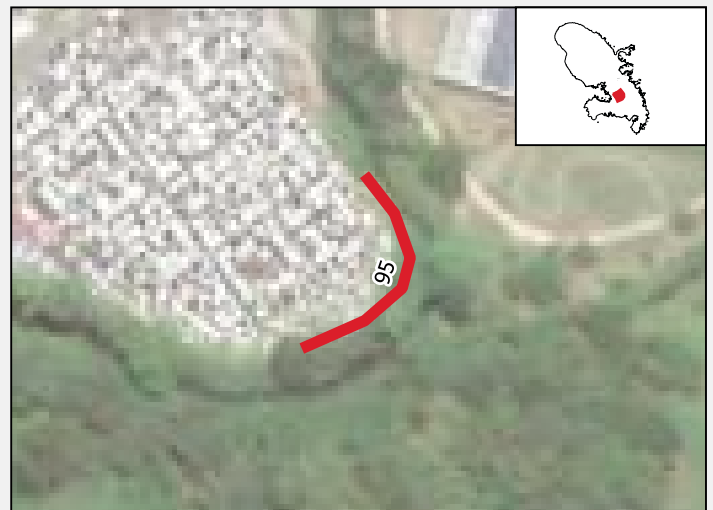
Identifiant: 95

Description de l'ouvrage singulier: Débordement au niveau du cimetière lors d'une grosse crue en 2009. Affluent de la rivière des Cacaos au niveau de la courbe

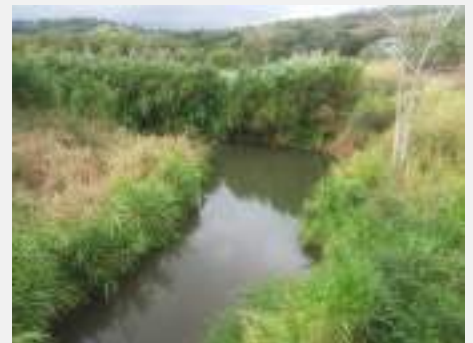
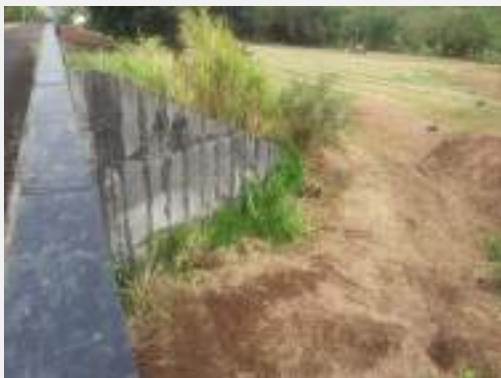
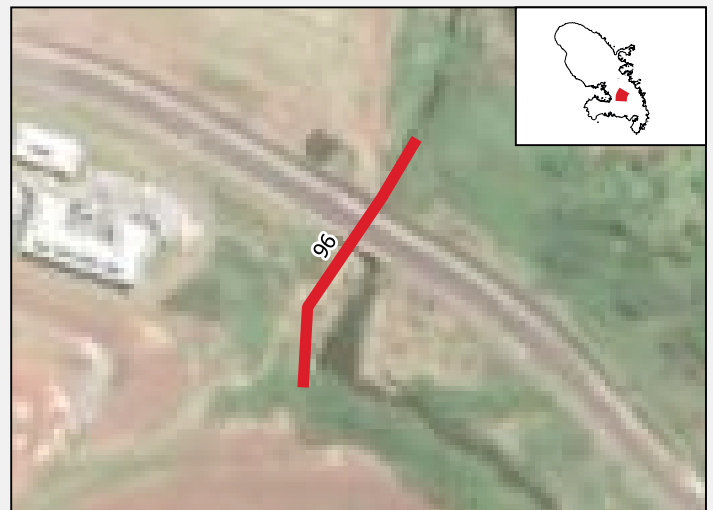
Identifiant: 96

Description de l'ouvrage singulier: Crues importantes observées en 2005, 2009 et 2015. Pas de débordement du pont mais niveau d'eau important. Constructions récentes en RG (2018). Cet ouvrage ne constitue pas, a priori, un aménagement hydraulique au titre du décret du 12 mai 2015 et peut avoir un effet aggravant pour les crues.

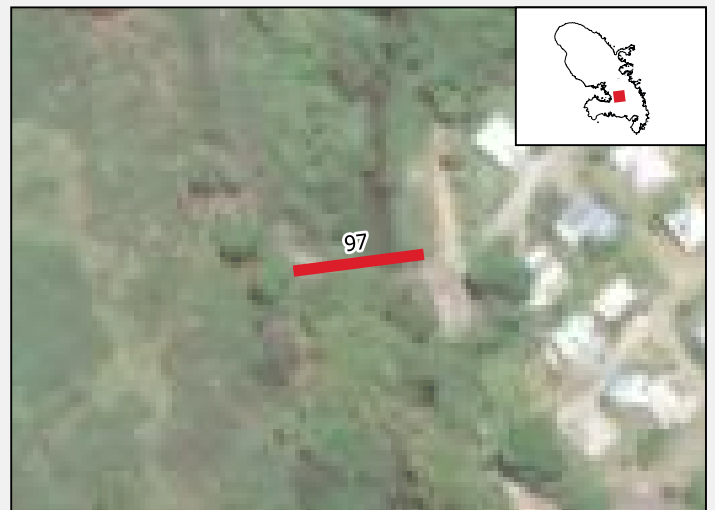
Identifiant: 97

Description de l'ouvrage singulier: Peu d'enjeux. Cet ouvrage ne constitue pas, a priori, un aménagement hydraulique au titre du décret du 12 mai 2015 et peut avoir un effet aggravant pour les crues.

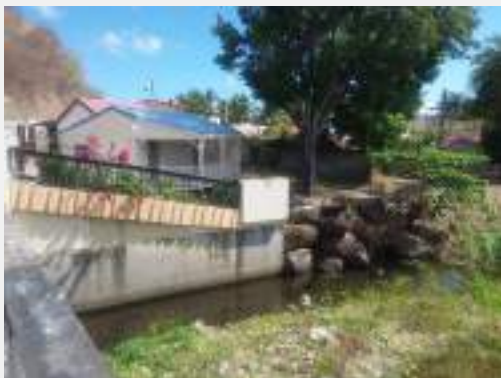
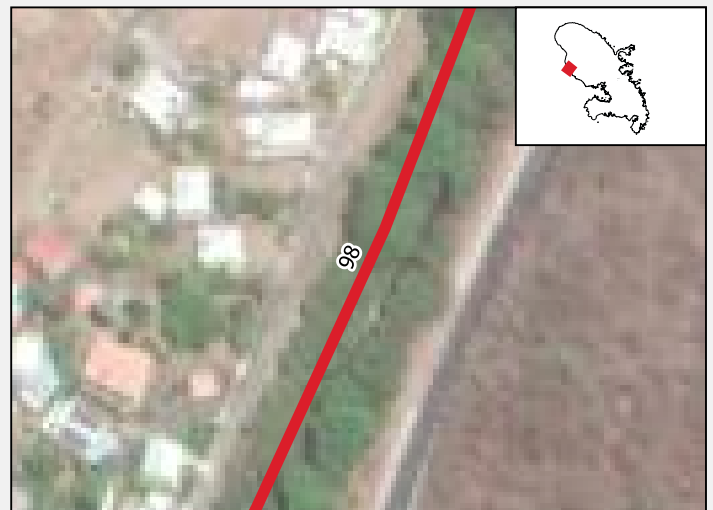
Identifiant: 98

Description de l'ouvrage singulier: Merlon qui ne protège pas Fond Capot vu sa position et son dimensionnement. Cependant, pas de dégâts constatés jusqu'a maintenant (bon entretien du cours d'eau)

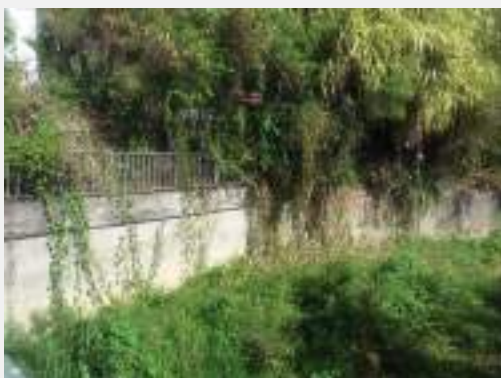
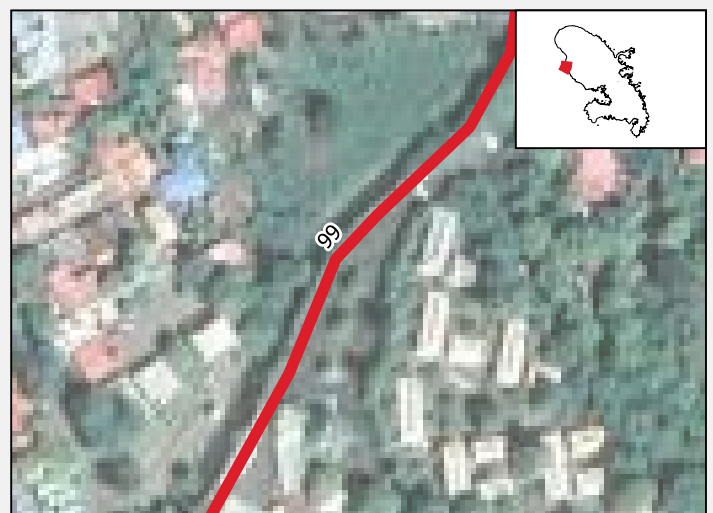
Identifiant: 99

Description de l'ouvrage singulier: Mur qui semble sous dimensionné sur les 2 rives. Débordements constatés surtout au niveau du Marouba. Zone peu accessible.

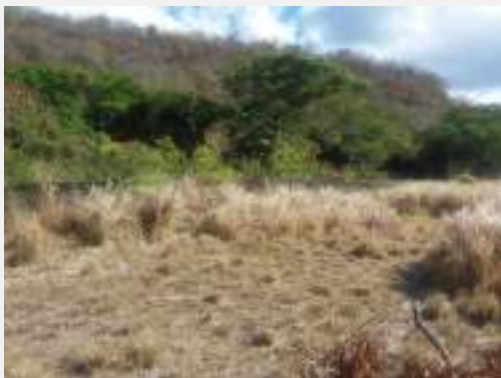
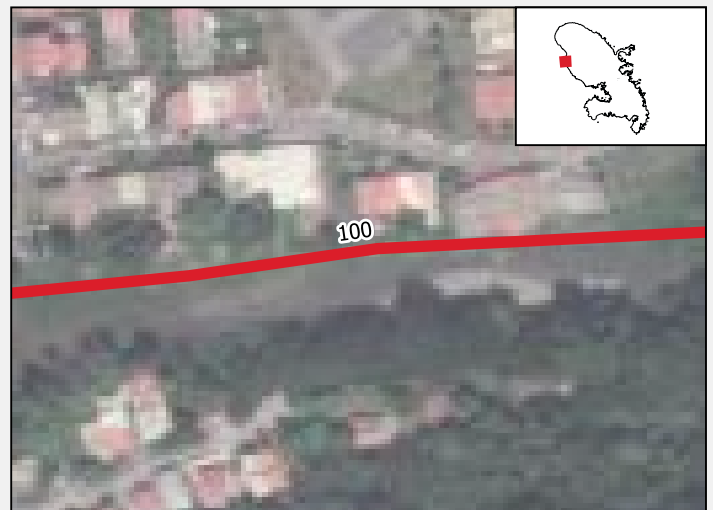
Identifiant: 100

Description de l'ouvrage singulier: Mur qui longe le lotissement "La cocoteraie". Débordements fréquents en crue, ce qui inquiète les riverains. Dépôts de matériaux au pied du mur.

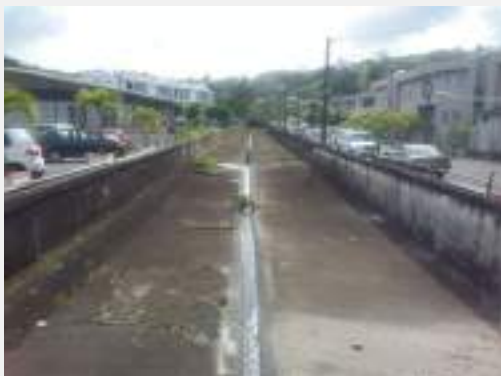
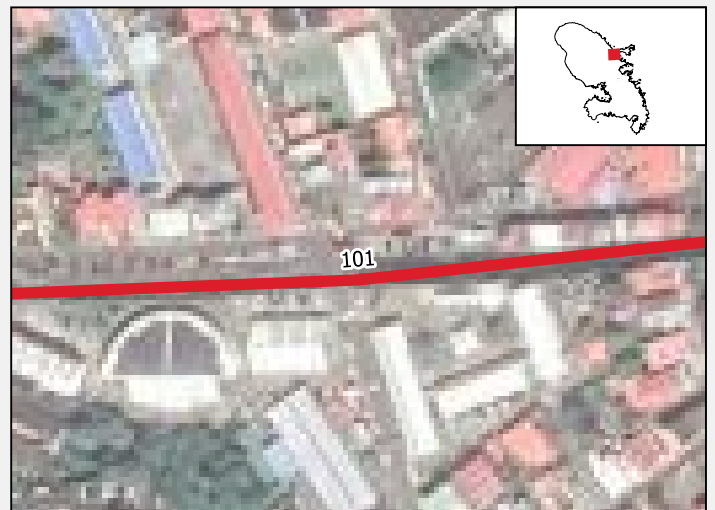
Identifiant: 101

Description de l'ouvrage singulier: Sur les 2 rives, murets en béton. Débordements assez fréquents notamment quand la houle est importante. Hôpital et école à proximité.

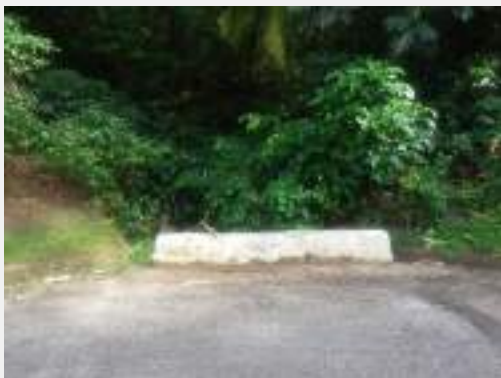
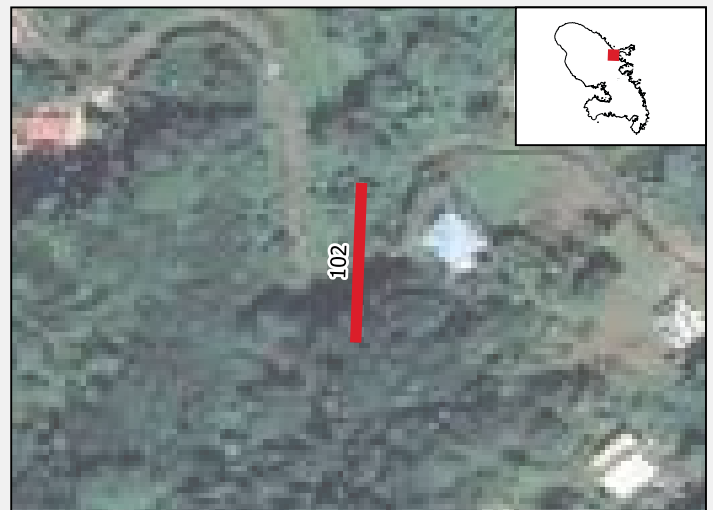
Identifiant: 102

Description de l'ouvrage singulier: Trou lapin la colline, affluent de l'épinette. Débordements sur la route possibles. Cet ouvrage ne constitue pas, a priori, un aménagement hydraulique au titre du décret du 12 mai 2015 et peut avoir un effet aggravant pour les crues.

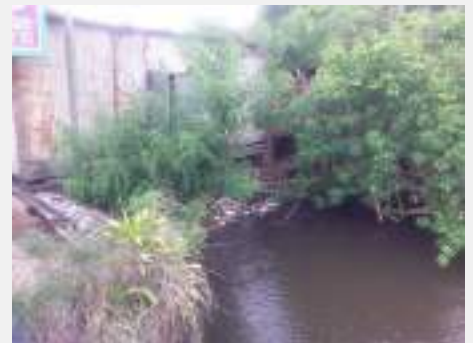
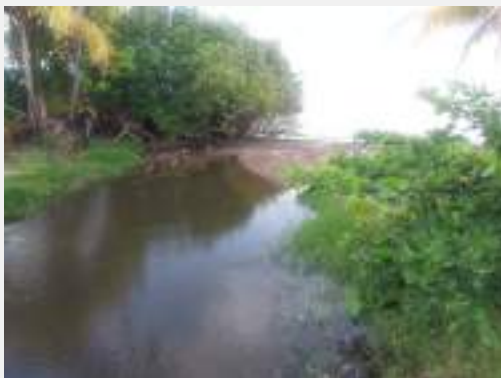
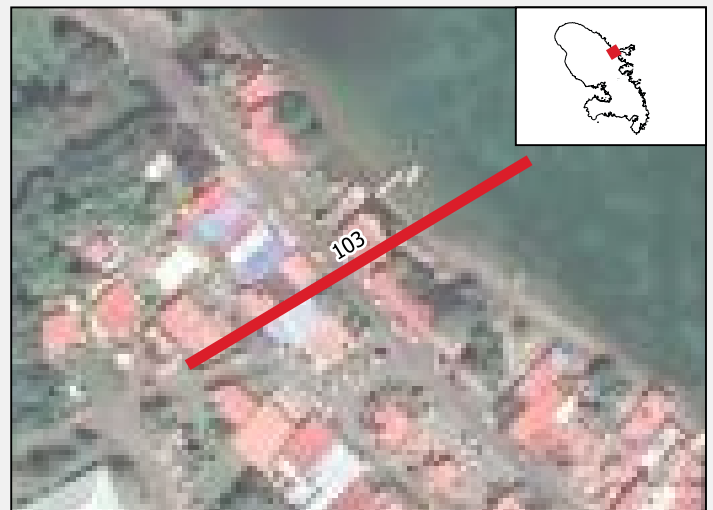
Identifiant: 103

Description de l'ouvrage singulier: Berges en très mauvais état. En RD, affouillement sous le bâtiment. En RG, débordements jusqu'au niveau du terrain de rugby.

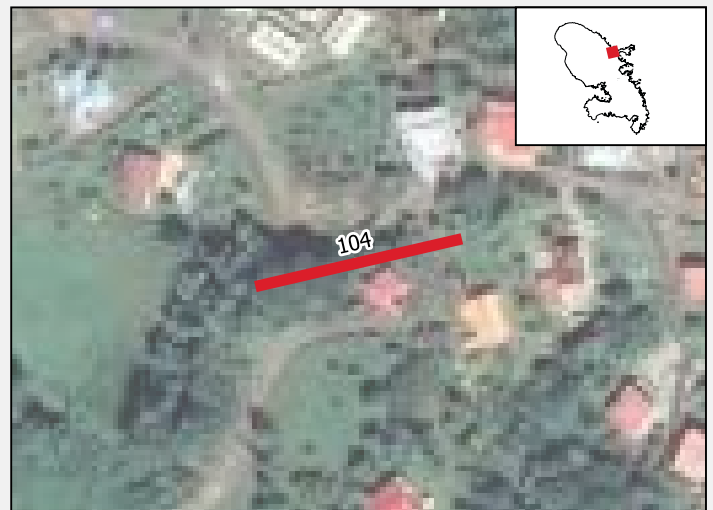
Identifiant: 104

Description de l'ouvrage singulier: Gué inaccessible en cas de crue. Unique passage pour accéder aux habitations. Cet ouvrage ne constitue pas, a priori, un aménagement hydraulique au titre du décret du 12 mai 2015 et peut avoir un effet aggravant pour les crues.

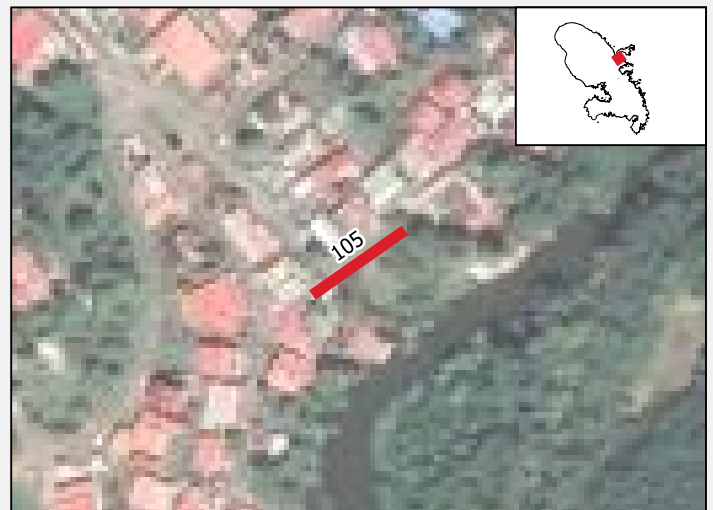
Identifiant: 105

Description de l'ouvrage singulier: Remblai fait par les riverains de la cité du Bac, ce qui limite les inondations des zones habitées.
