MAISON DE M. ET MME REYAL

RAPPORT N°2

Avis technique sur documents échangés

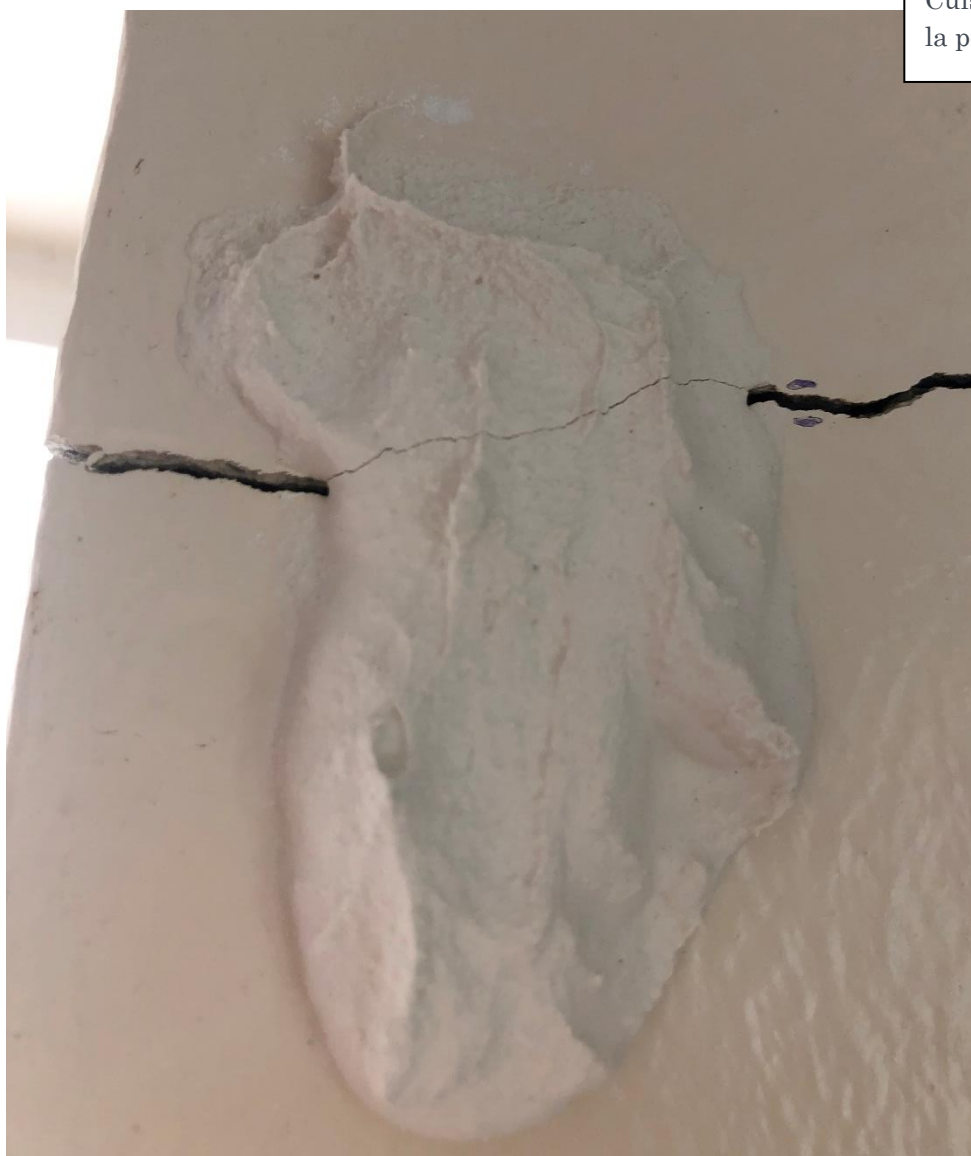
Cuisine / encadrement de la porte

La visite de la maison de M et Mme REYAL en juin 2022, a permis de constater l'évolution d'une fissure située dans la cuisine et d'une autre située au sous-sol.

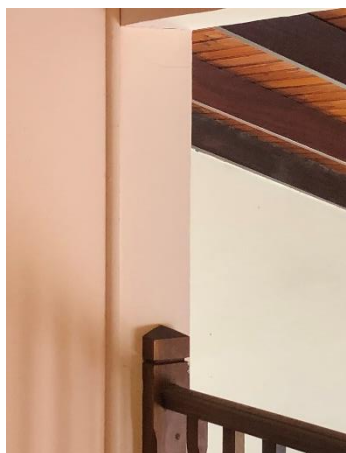
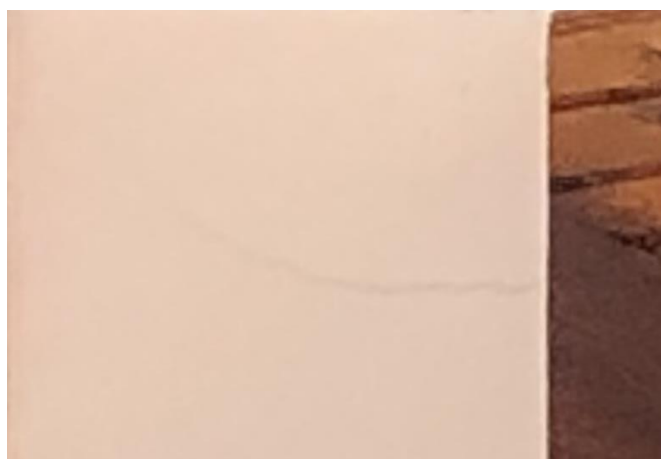
Concernant les autres fissures, aucune évolution ne semble visible, si ce n'est (sous toute réserve, car difficilement quantifiable), l'apparition d'autres fissures sur les mêmes pans de mur. Il semble également que des fissures apparaissent sur les poteaux dans la hauteur de l'étage

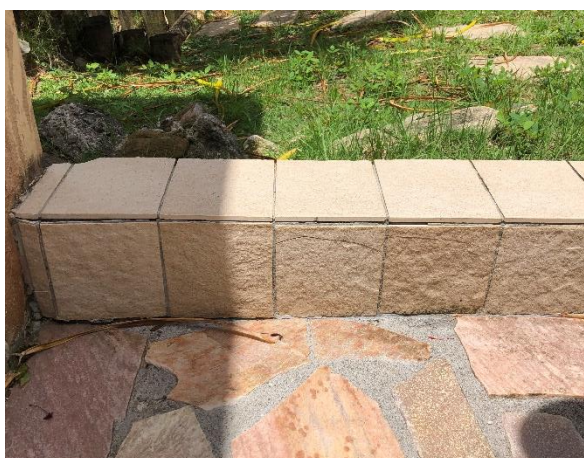
Mme REYAL constate également des fissures et décollement de carreaux d'habillage, sur des ouvrages extérieurs.

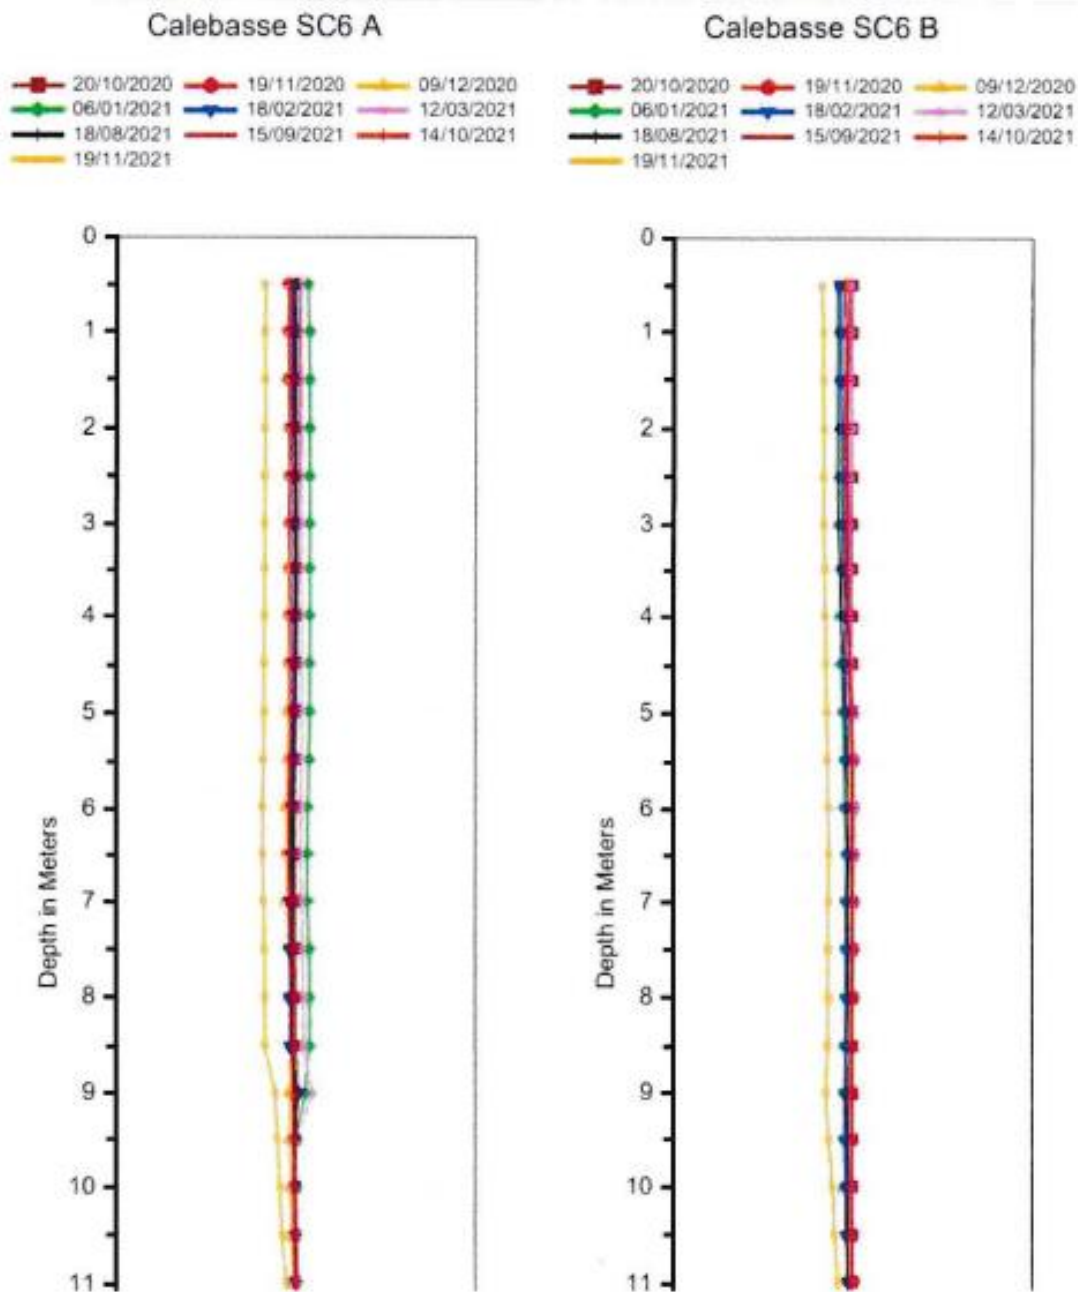
Le sondage SC6 montre une évolution de 4 mm sur une profondeur de 8.5 m. **A surveiller**

L'inclinomètre SC6 est celui situé à proximité de la maison REYAL.

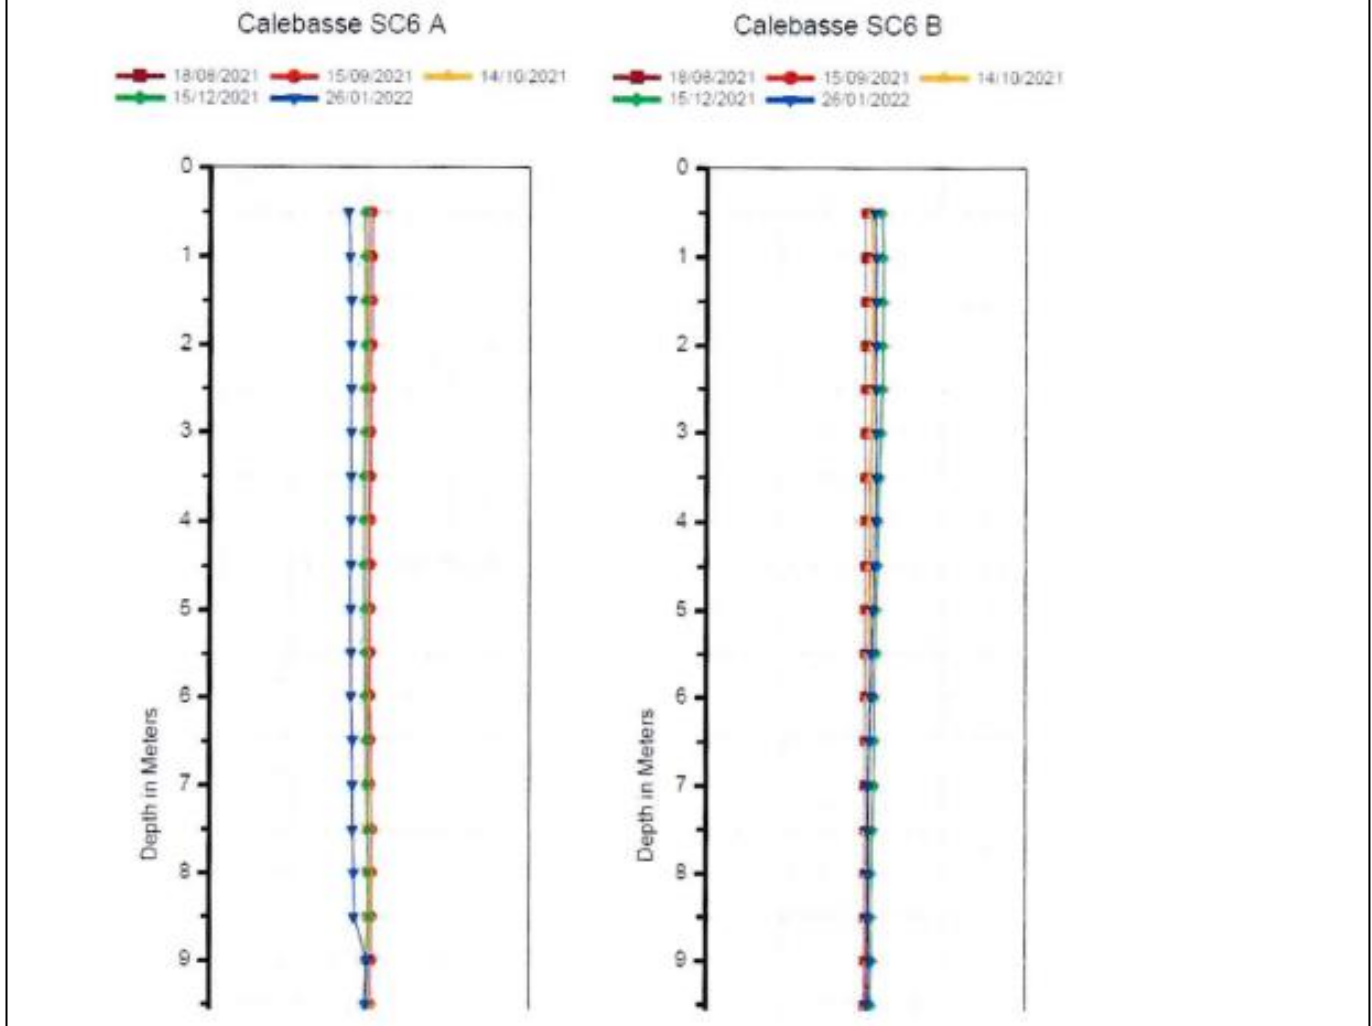
A noté que la mesure faite en décembre sur le SC6 met en évidence une anomalie à 8.5m de profondeur dans la direction A-. Celle-ci ressemble à une simple anomalie survenue pendant la mesure.

Sur le graphique ci-dessus, nous ne comprenons pas quelle anomalie aurait été détectée en décembre 2021 (courbe verte).

En revanche, nous découvrons un déplacement conséquent en janvier 2022 (courbe bleue) et la courbe de novembre 2021 a disparu ! (Courbes jaunes sur le rapport 29)

Pourquoi d'un schéma à l'autre les légendes et couleurs des courbes changent ? cela ne facilite pas les comparatifs.

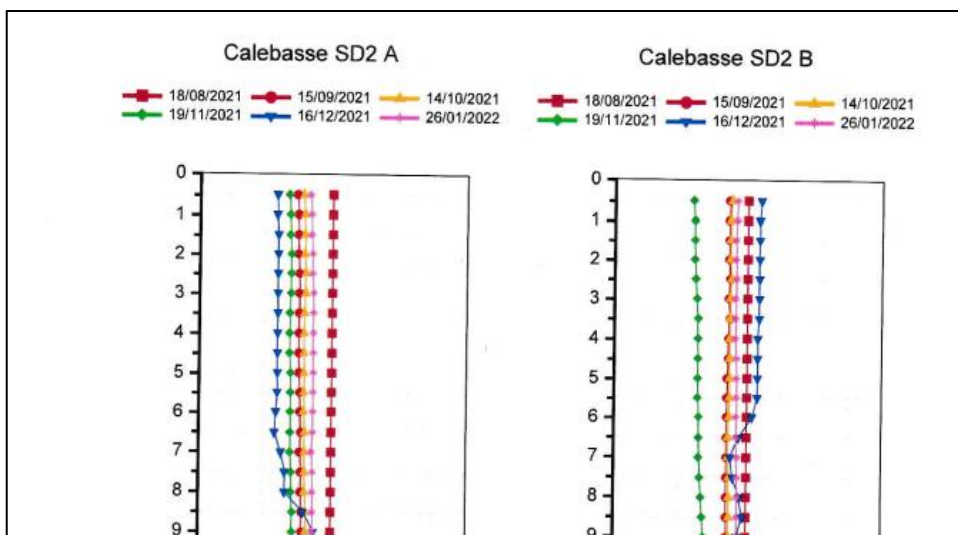
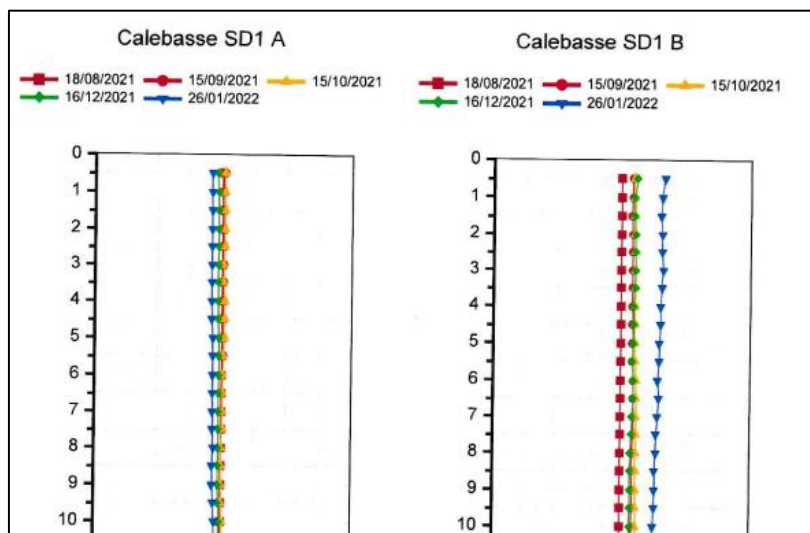
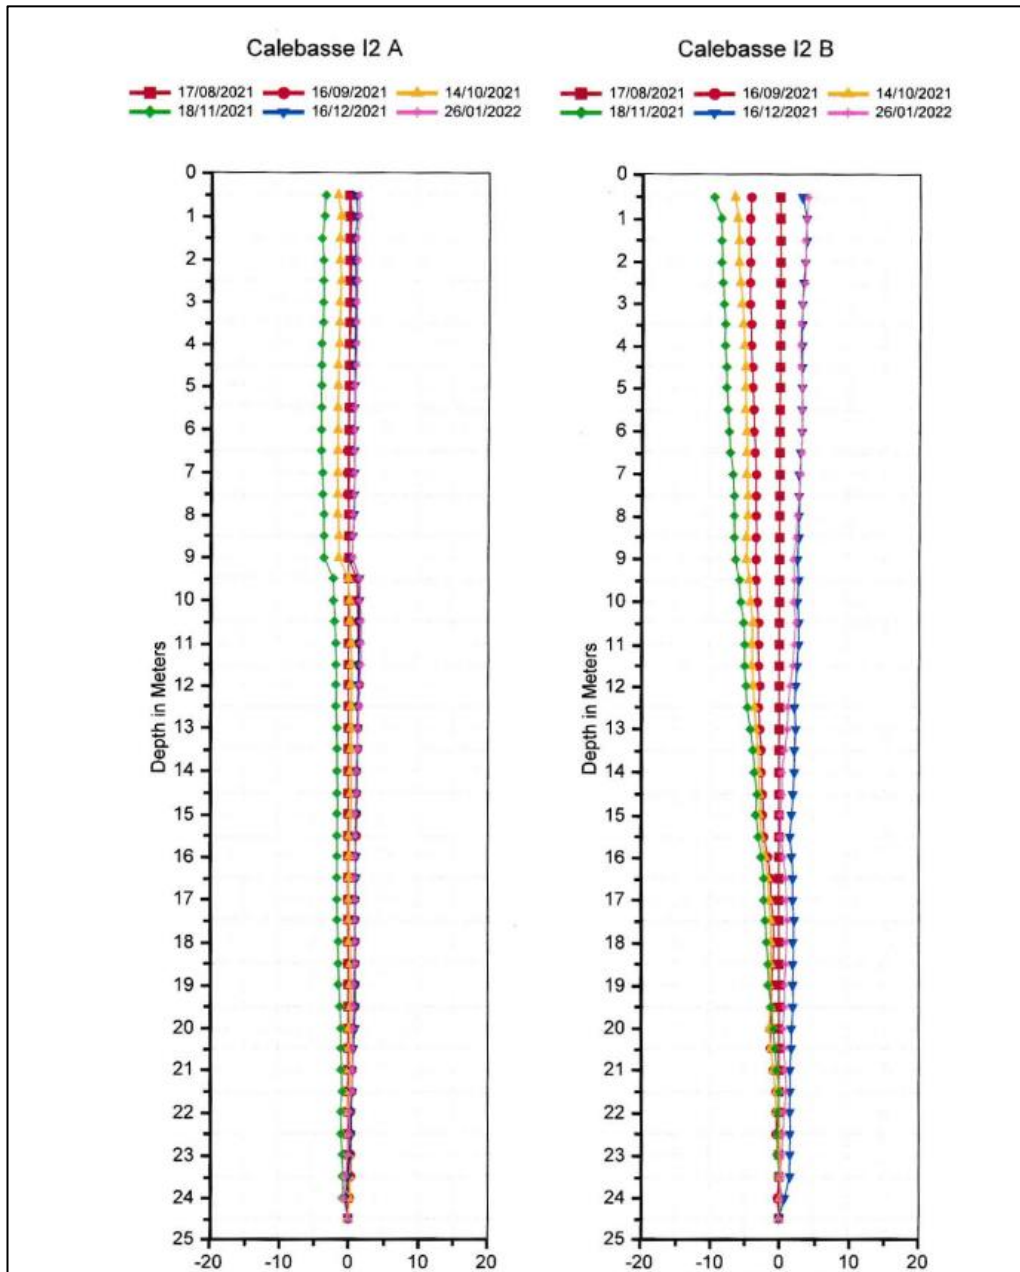
Nous ne pouvons qu'en déduire que le terrain bouge !

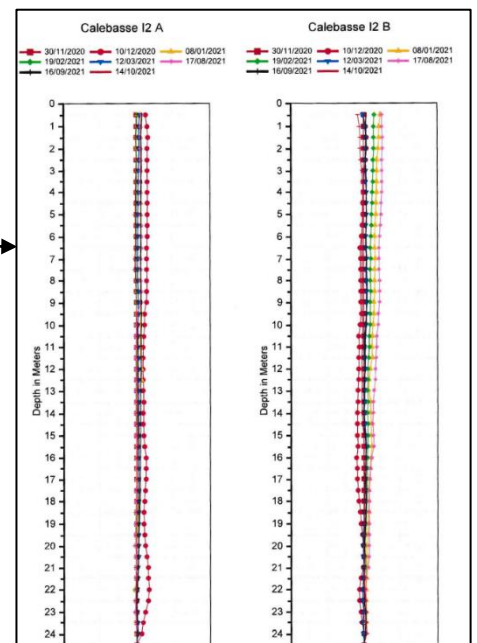
Et pour I2, dès le rapport n°29 qui montre un historique sur une période d'une année, les déplacements sont visibles

Nous regrettons que les axes de relevé des déplacements ne soient pas précisés.

En effet, la lecture des courbes laisse penser une amplitude dans les mouvements, mais ne s'agit-il pas d'une lecture inversée ? Que représentent A ou B ?

Les déplacements existeraient d'un centimètre de part et d'autre de l'axe initial ce qui est important, surtout que le mouvement est constaté sur une profondeur de 9 mètres, voire plus de 15 mètres.

Nous souhaiterions obtenir les résultats au-delà du rapport n°32, mais également que GINGER GEODE interprète les résultats obtenus.

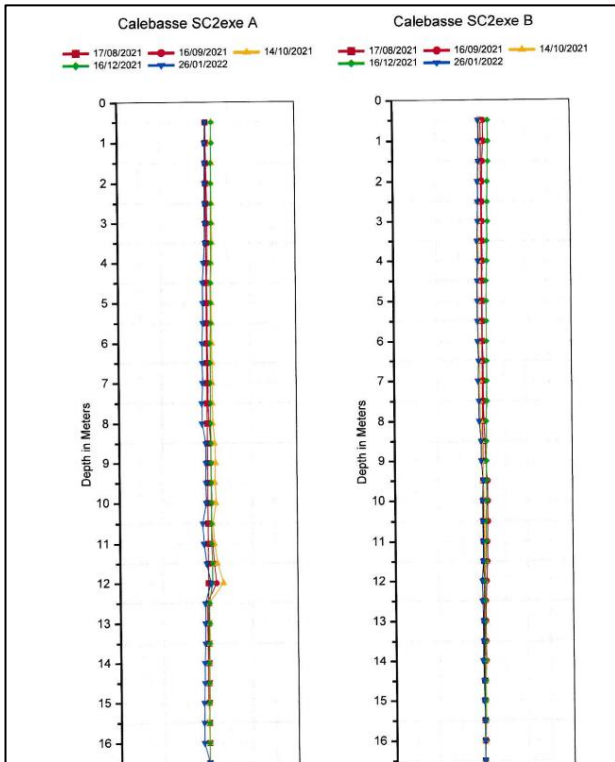
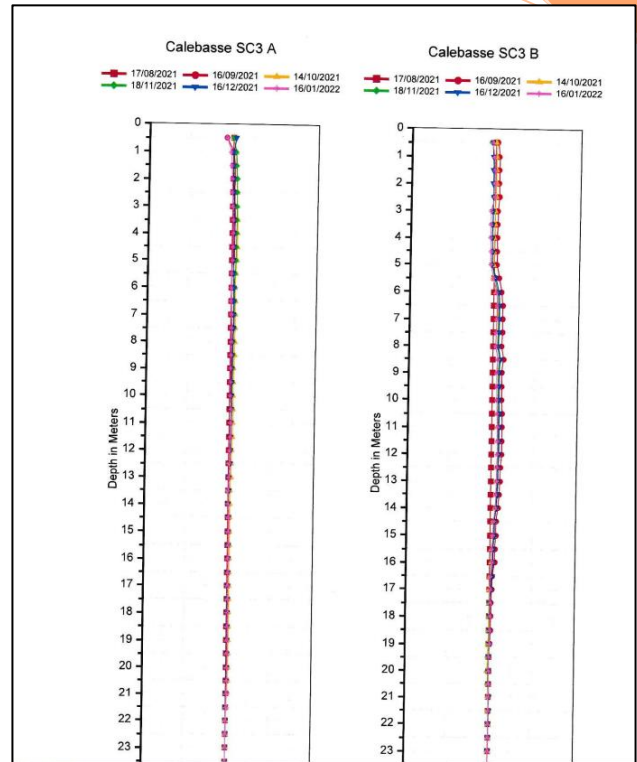
Les relevés des inclinomètres SC2 et SC3 situés dans la zone, du futur confortement, selon rapport 32, donnent pourtant des déplacements inférieurs aux déplacements de I2, selon extraits ci-dessous :

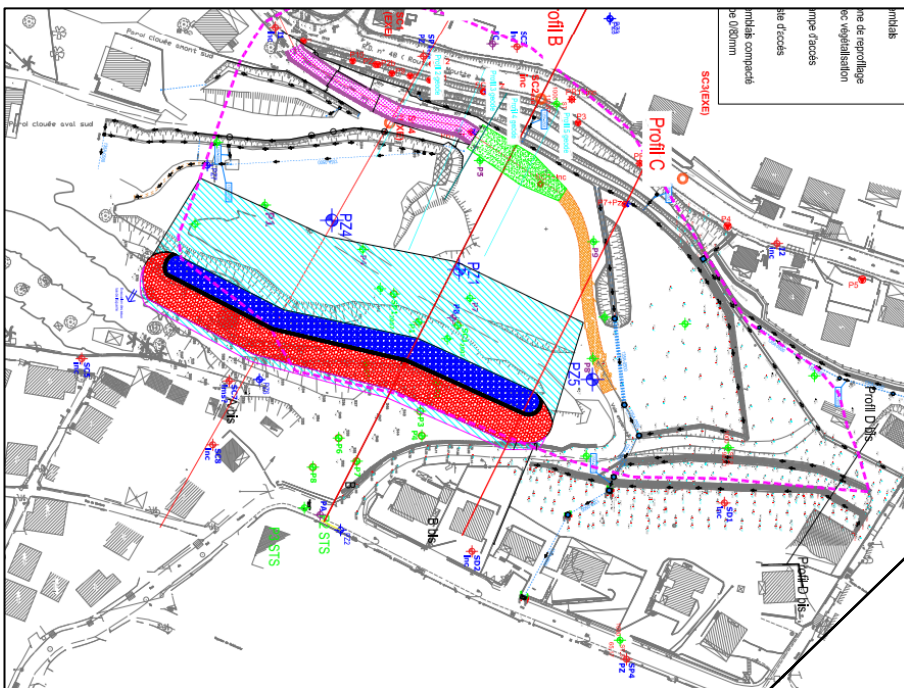
L'accès au chantier se fait par le haut, au niveau de la zone qui doit être stabilisée par l'ouvrage, c'est surprenant, le passage des engins ne risque-t-il pas de fragiliser la zone ?

La maison des époux REYAL n'apparait pas sur le plan, mais elle est située très proche des travaux envisagés.

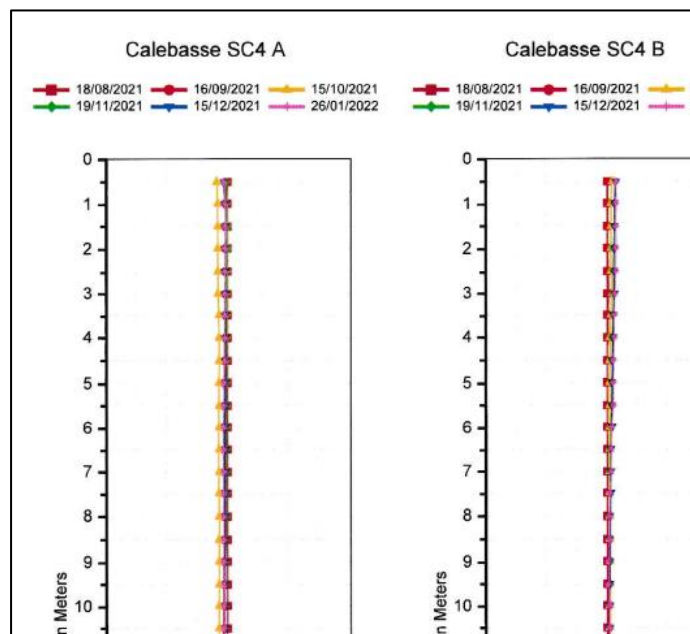
Remarque : l'inclinomètre SC4, situé une trentaine de mètres en contrebas ne présente que très peu de mouvement.
Le pied du glissement est potentiellement situé vers cette zone
