MAISON DE M. ET MME REYAL

Avis technique sur présence des fissures

1ère visite effectuée le 23 avril 2021

ATELIER ETUDES INGENIERIE
BAT G – APPT 147 – LES HORIZONS 2 –
REDOUTE – 97200 FORT-DE-FRANCE

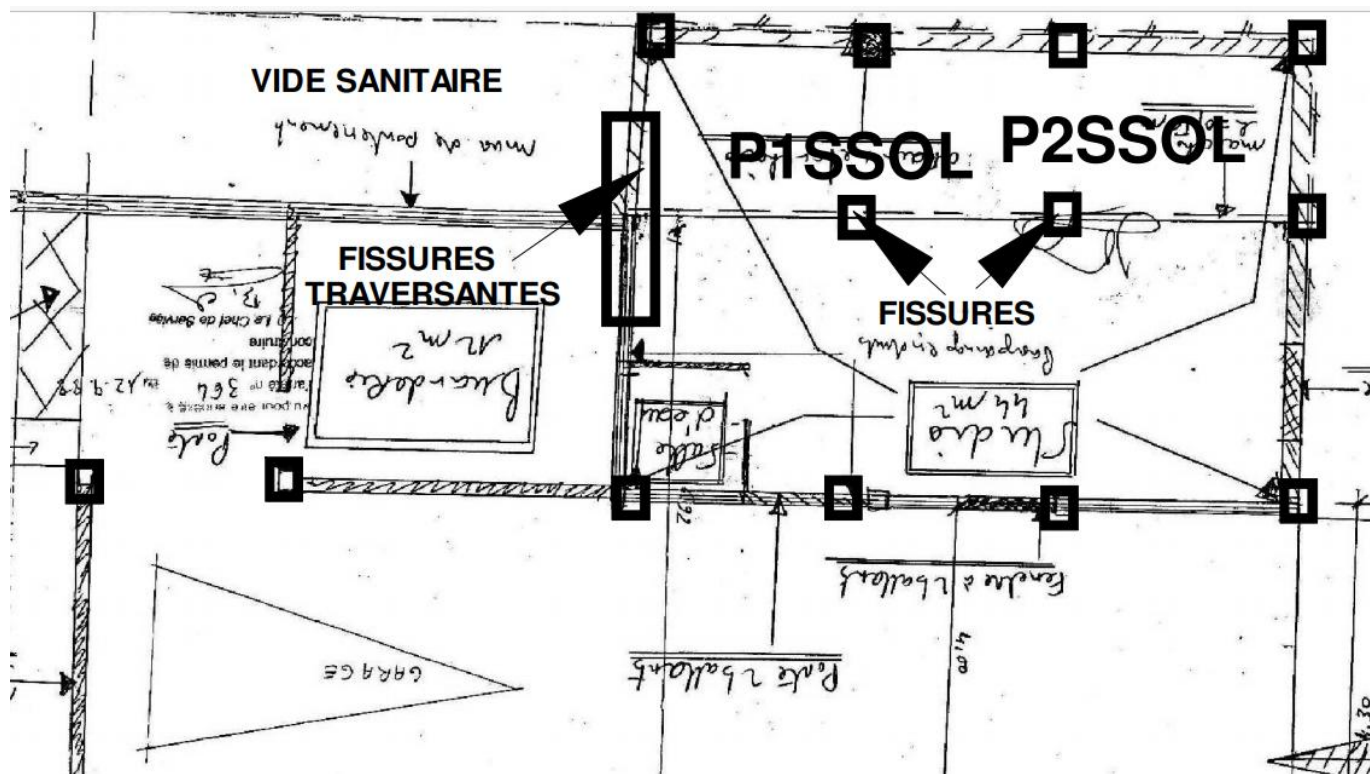
SOUS-SOL

Les fissures du sous-sol, peuvent paraître anodines car elles sont apparues sur des ouvrages de structure dits fusibles tel que, comme l'indique l'expert de l'assurance page 3 :

Nous avons relevé des fissures verticales et horizontales sur plusieurs points, et notamment au niveau des aménagements du sous-sol ; ces fissures matérialisent les joints de liaison entre la structure en béton armé et les panneaux de remplissage. Certaines fissures horizontales sont la conséquence d'un tassement différentiel des fondations du dallage de la zone du fond, côté local de rangement. Ces désordres n'affectent pas la solidité et stabilité de l'ossature de l'ouvrage qui n'est pas menacé.

Le tassement différentiel dont il est fait état dans ce rapport se produit généralement dans la 1^{ère} année de réception de la maison, pas après 30 ans.

De même, ce type de fissures peut apparaître après un tremblement de terre.

Mais ces fissures apparaissant en dehors de ces 2 cas, doivent inquiéter. Surtout qu'elles semblent progresser rapidement. La conclusion constatant que ces désordres n'affectent pas la solidité de l'ouvrage semble précipitée.

En effet, les fissures se manifestent sur les éléments de remplissage, mais la structure est également touchée au niveau de 2 poteaux qui ne sont pas dans le vide d'après ce que nous avons constaté.

Les fissures visibles ont inquiétantes compte tenu de leur apparition en octobre 2020 et semblent évoluer rapidement

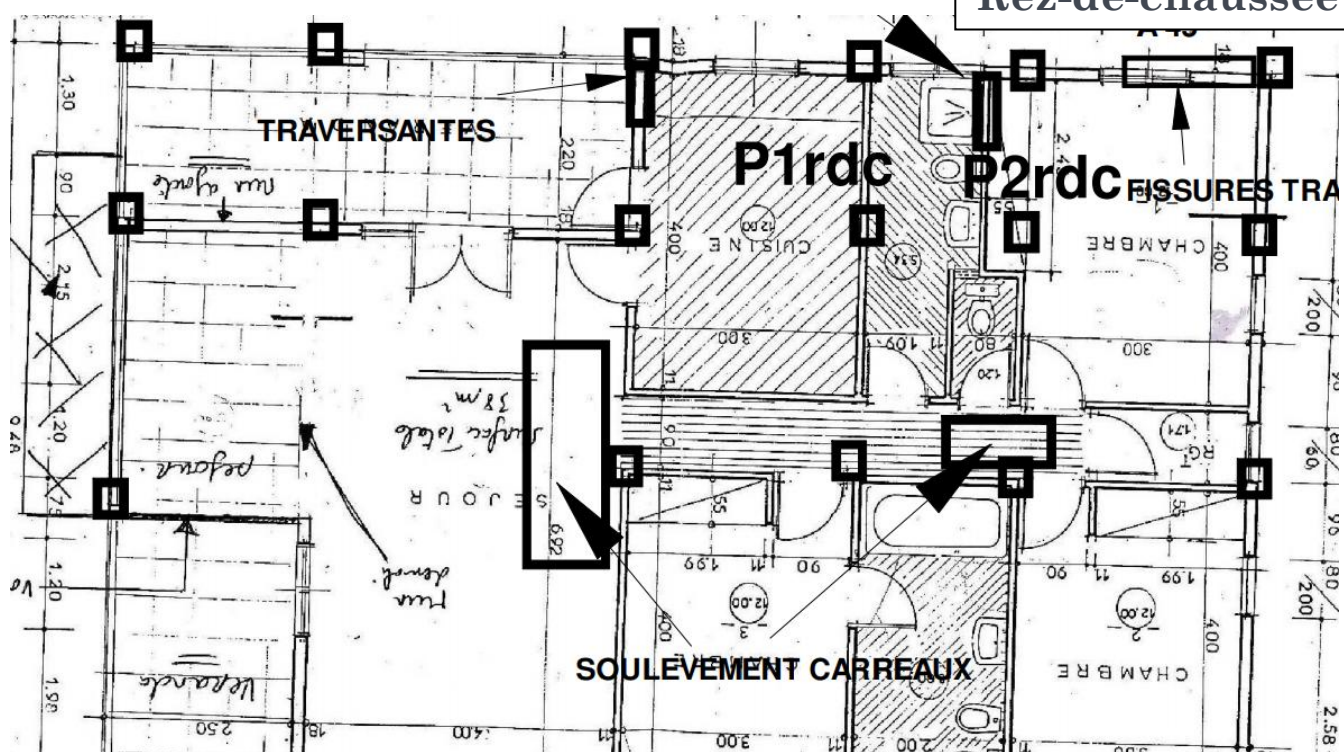
Rez-de-chaussée

Nous notons, que le revêtement carrelage ne dispose pas de joints de fractionnement pour permettre la dilatation et ce revêtement de carrelage est bloqué par les murs et cloisons en périphérie, en conséquence les contraintes ne peuvent pas se libérer ce qui a provoqué les soulèvements.

Nous accepterions cette conclusion, si les soulèvements n'étaient pas situés au dessus des ouvrages du sous-sol qui sont fissurés, avec des fissures certainement évolutives.

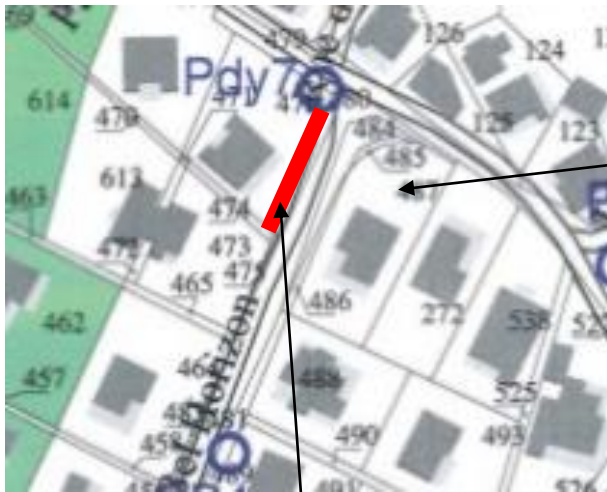
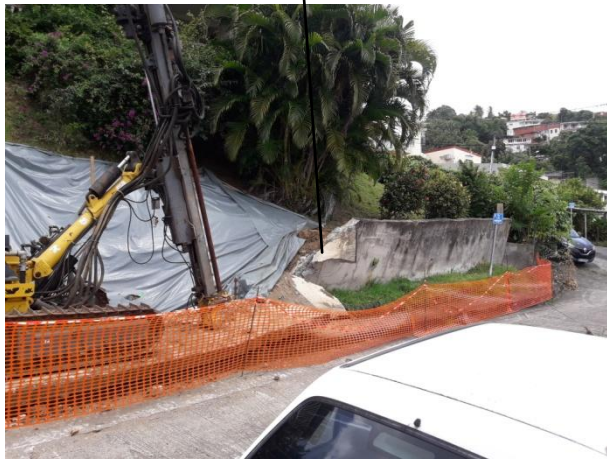
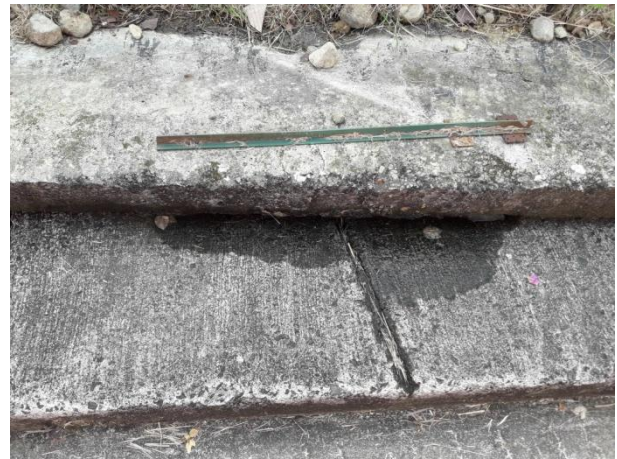
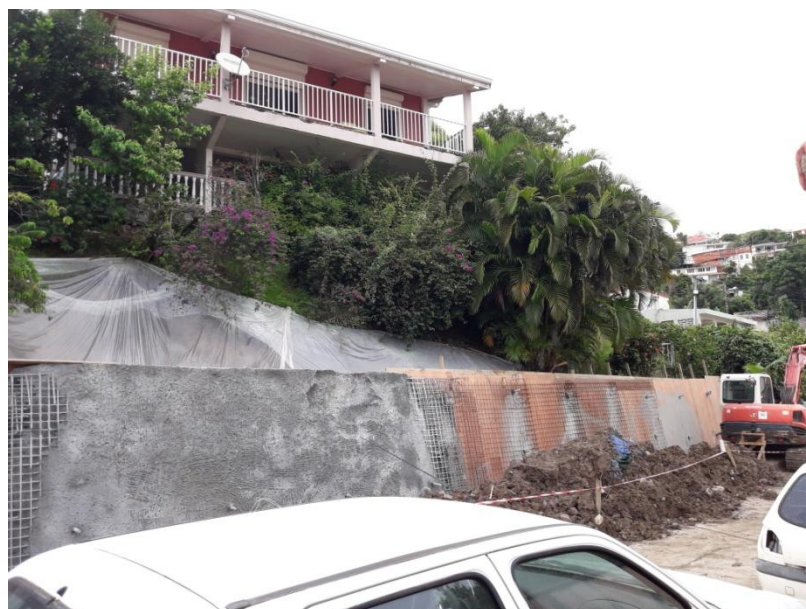
Maison de M et Mme REYAL

Le mur de soutènement de la maison située en face (et au-dessus) de la maison de M et Mme REYAL s'est effondré en 2017 et a été remplacé par une paroi clouée. Une venue d'eau a pu être constatée.

Cette venue d'eau serait cohérente avec les informations issues du rapport hydrogéologique effectué par ANTEA en Août 2011, dans lequel une résurgence d'eau a été identifiée à proximité de l'habitation de M et Mme REYAL. Ce rapport a été fait après le glissement de Mai 2011 ... et certainement avant celui d'août 2011.

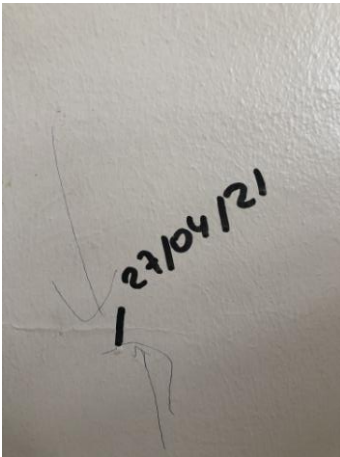
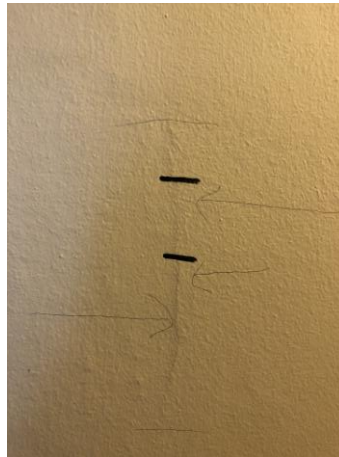
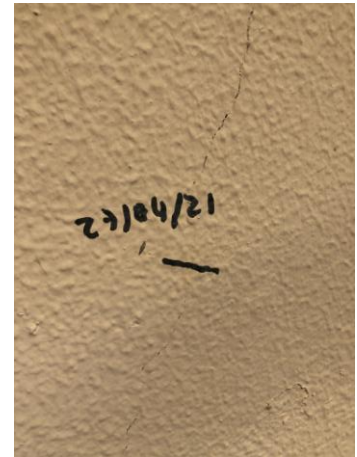
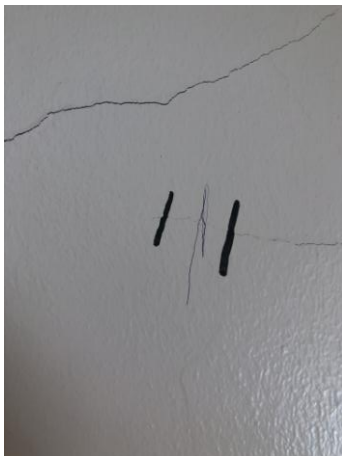
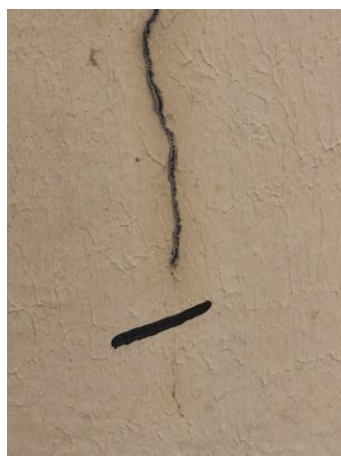
Les marques réalisées avec un marqueur sont faites sur des traces de fissures qui ne sont pas encore ouvertes, et qui sont parfois dans la continuité de fissures ouvertes.

Le 27 avril 2021, nous avons mis en place avec M. REYAL des témoins et des marques afin d'être informés si les fissures évoluent.

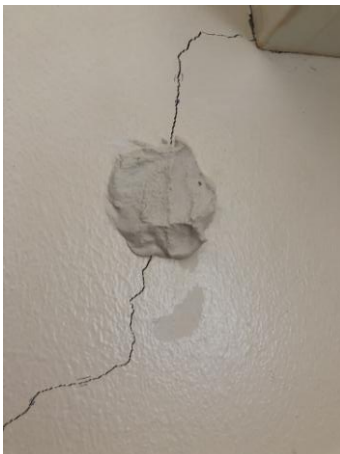
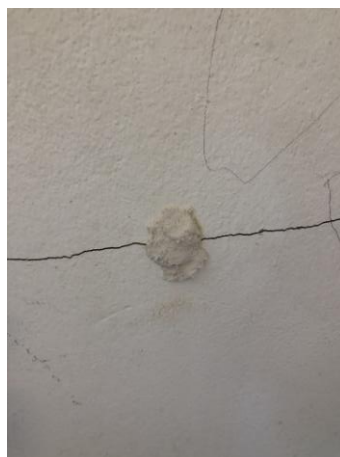
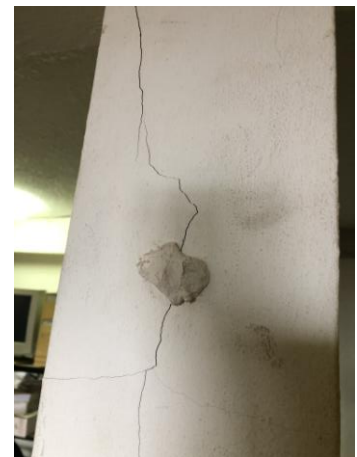
Les témoins réalisés avec du plâtre ont été positionnés sur des fissures déjà ouvertes.

M. REYAL contactera le BET AEI s'il aperçoit d'une évolution des fissures.
