RESUME NON TECHNIQUE

Travaux d'aménagement hydraulique de la piste d'accès à la carrière la Digue sur la commune du Robert et de Trinité.

Dossier d'autorisation au titre de la loi sur l'eau L.214-1 à L.214-6 du Code de l'Environnement.

Date : 12/02/2021

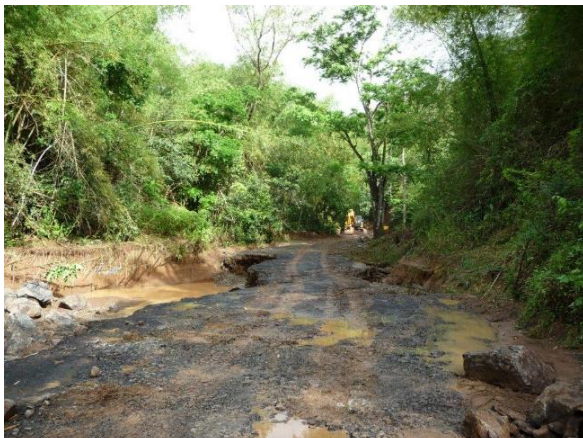
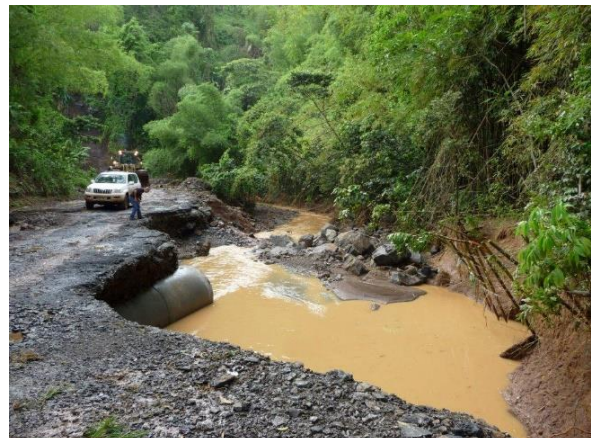
Photos avant-travaux (6 mai 2009)

L'entreprise Gravillonord dans le cadre de son développement de la carrière la Digue sur les communes du Robert et de Trinité a dû aménager la piste d'accès longeant historiquement la rivière la Digue et modifier certains ouvrages hydrauliques considérés comme non adaptés, comme le démontrent les photos de l'état de la piste avant travaux. Ces aménagements visent à prévenir les risques de crues, garantir la sécurité aux entreprises et aux riverains, améliorer la continuité écologique de la rivière et assurer la pérennité de l'activité industrielle.

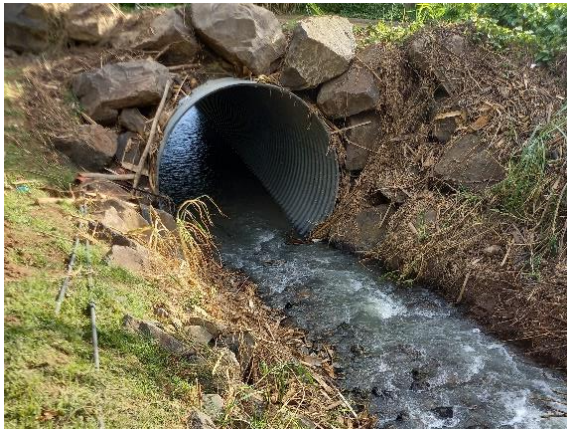
- Le redimensionnement d'ouvrages qui auparavant étaient trop étroits et constituaient des obstacles au libre écoulement des crues, et entraînaient l'apparition d'embâcles, rendant l'utilisation de la piste impossible par les riverains et les entreprises en période de pluie moyenne à forte – Ouvrage 1 et 4.

Redimensionnement ouvrage 1 - gestion des crues.

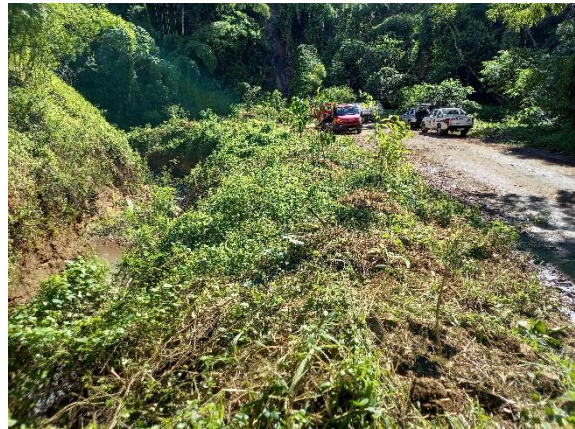
- La suppression de certains ouvrages préexistants, non adaptés et constituant un obstacle au libre écoulement des crues, par un dévoiement de la rivière sur une longueur d'environ 120 m. Ce dévoiement s'est accompagné de mesures correctrices écologiques, visant à stabiliser dans la durée les berges par des méthodes de génie végétal, avec la restauration d'une ripisylve diversifiée et composée exclusivement d'espèces forestières autochtones - Ouvrage 2 et 3.

Reboisement de berge - ripisylve des ouvrages 2 & 3

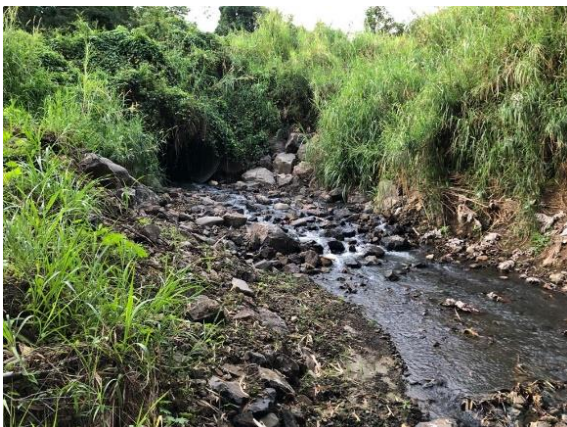
- La correction d'une discontinuité écologique apparaissant en sortie de buse après de grosses pluies, par la remobilisation de pierres libres à proximité dans le lit mineur – Ouvrage 4.

Redimensionnement ouvrage 4 – gestion des crues et correction des discontinuités.

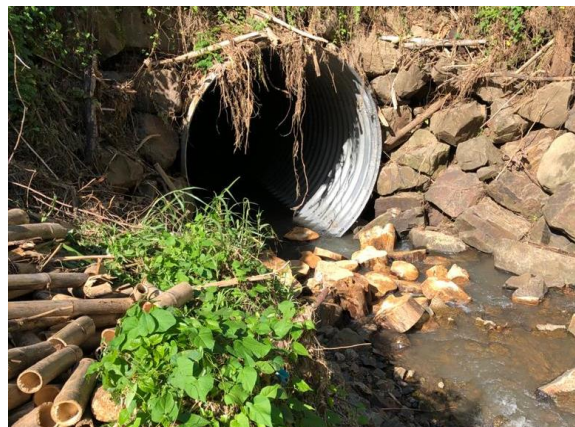
- La création de franchissements permettant d'accéder à la nouvelle zone de traitement des matériaux, et respectant le lit mineur de la rivière, le libre écoulement des crues, la libre circulation des espèces, en lieu et place d'un gué non aménagé – Ouvrage 5.

Création de l'ouvrage 5 – accès site industriel, gestion de crue et des embâcles.
