# 18MAG076

Caractérisation des zones impactées suite à l'épisode pluvieux du 16 Avril 2018 – Commune du François

**Rapport d'étude**

**Intitulé du projet : Caractérisation des zones impactées suite à l'épisode pluvieux du 16 avril 2018 sur la commune du François en Martinique**

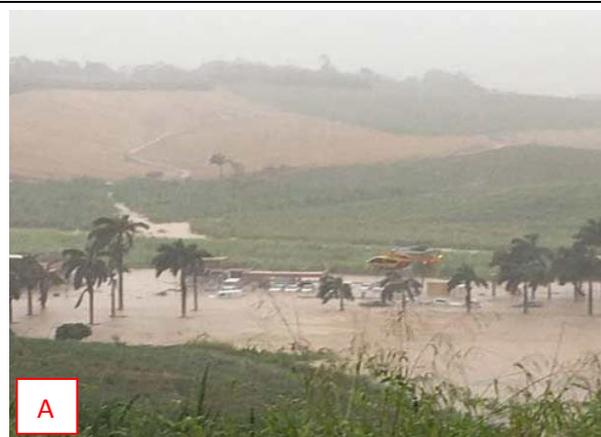
A

Vue d'ensemble de l'entrée du François (RN 6) – Capture d'écran ATV Martinique

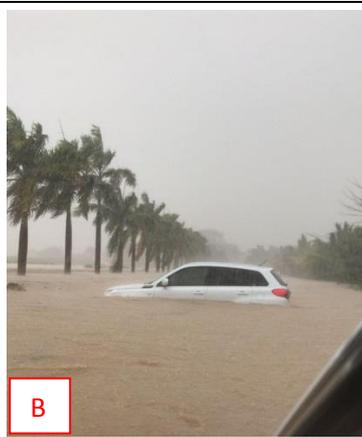
B

Vue de la RN 6 à l'entrée du François - Données personnelles

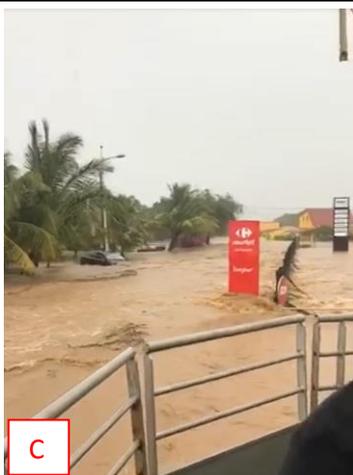
C

Boulevard des fusillés au François- Données personnelles

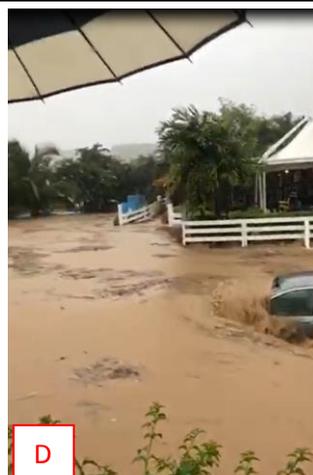
D

Boulevard des fusillés au François - Données personnelles

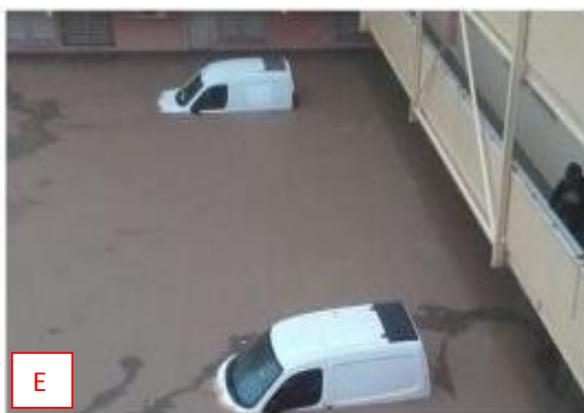
E

Cité La Jetée au François - Martinique 1<sup>ère</sup>

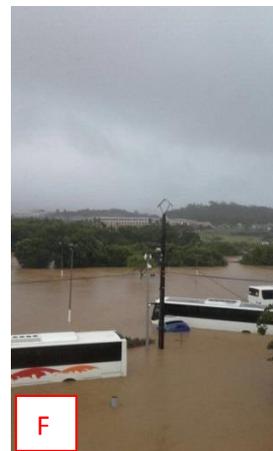
F

Quartier La Jetée au François - Données personnelles

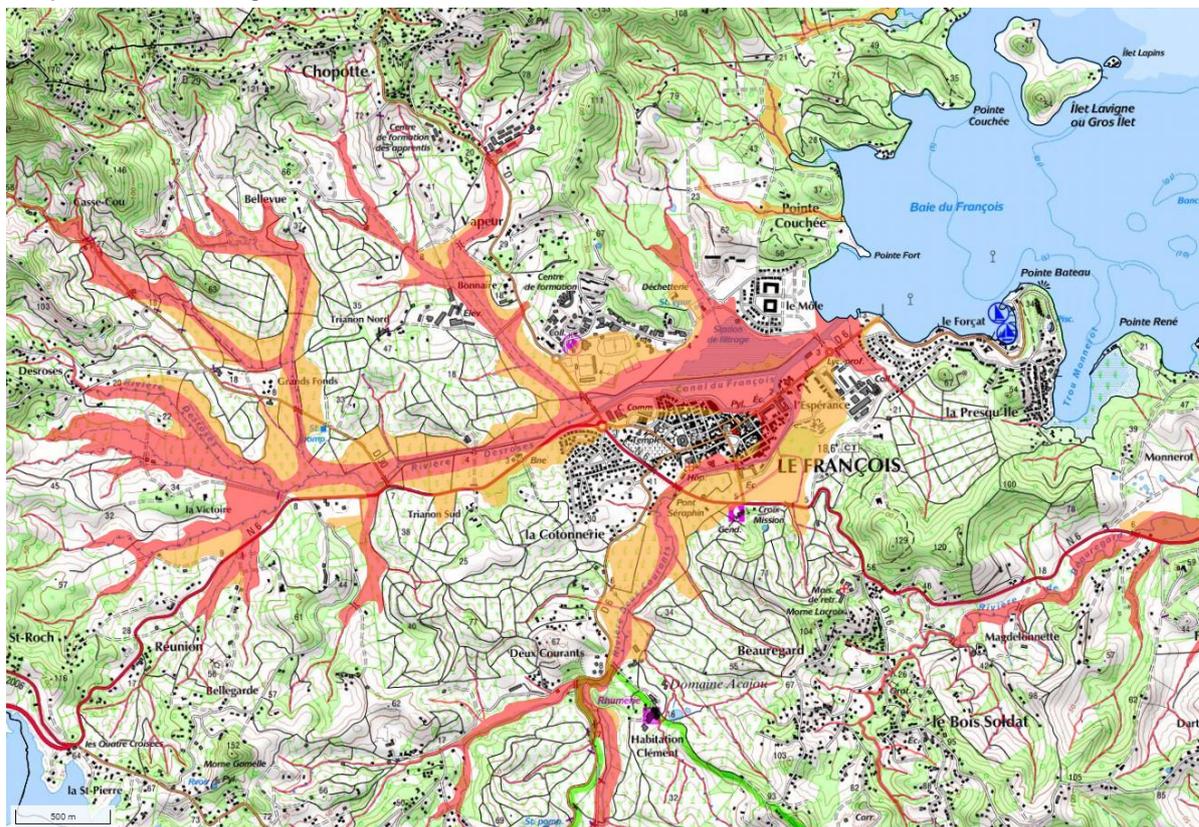
Figure 4 : Aléa inondation issu du PPRN de la ville du François (Source : PPRN972)

Le centre bourg du François et les quartiers alentours sont essentiellement concernés par un aléa inondation fort au droit et à la confluence de deux rivières : la rivière Desroses et la rivière Deux courants.

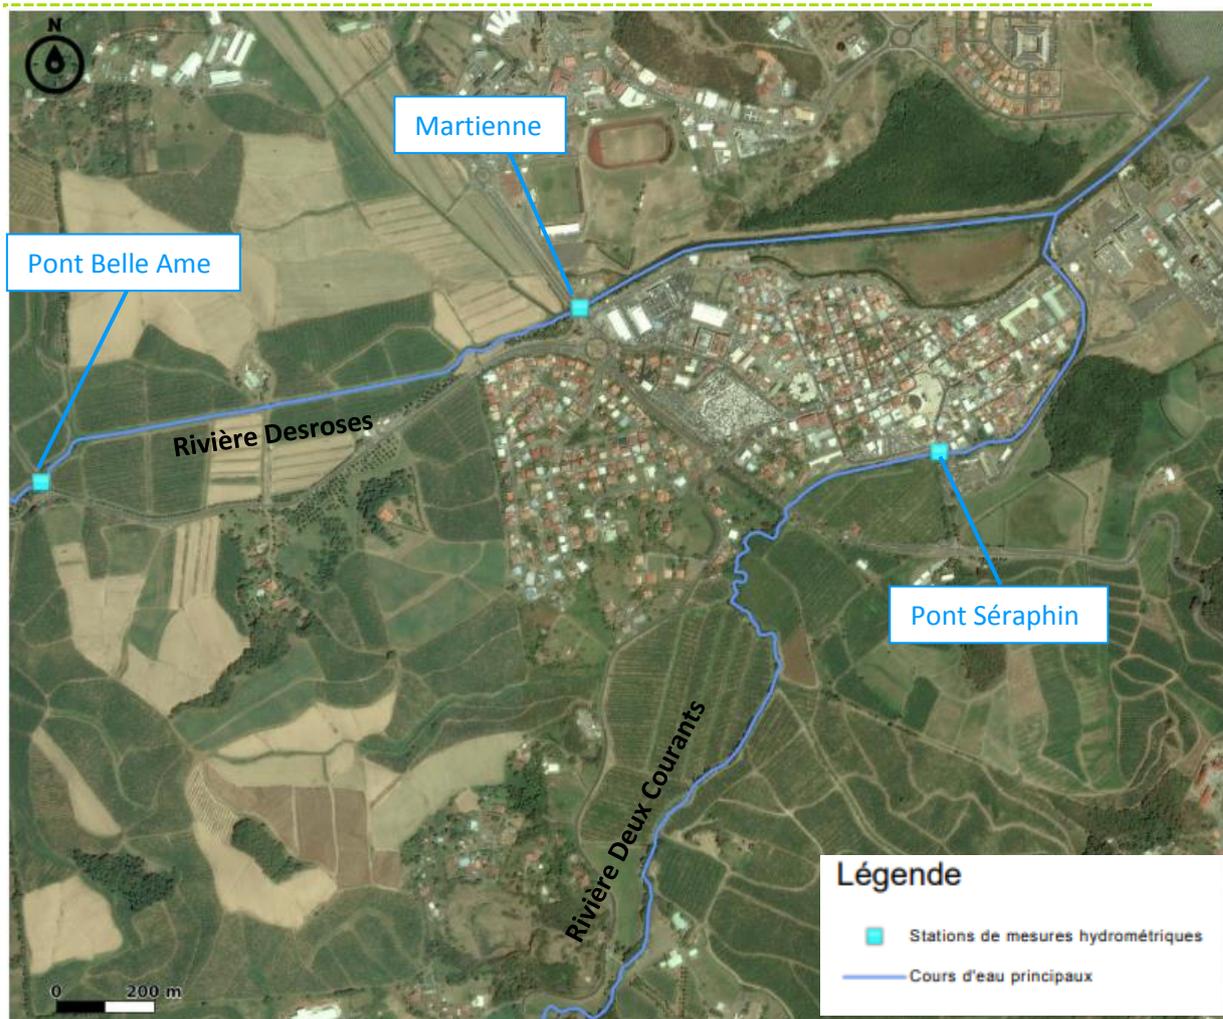
Figure 6 : Localisation des station hydrométriques sur les rivières Desroses et Deux Courants  
(Source : Observatoire de l'Eau Martinique)

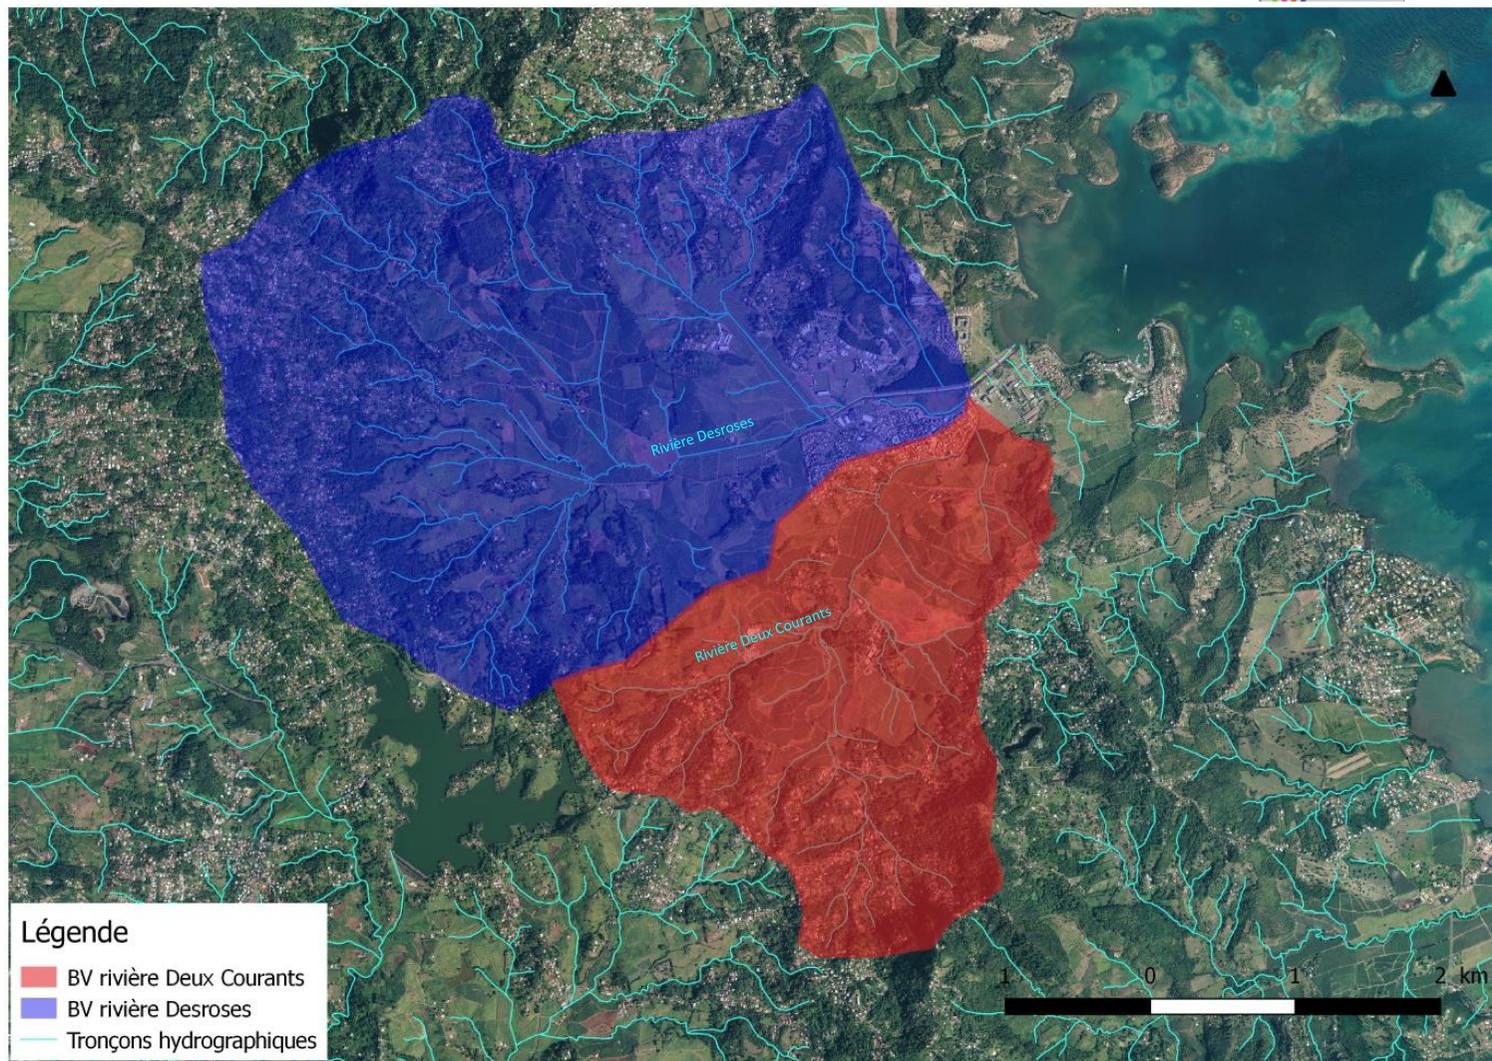
Ces deux bassins versants ont été déterminés grâce à la topographie issue de la LITTO 3D (lignes de niveau).

Figure 7 : Bassins versants des rivière Desroses et Deux Courants au François

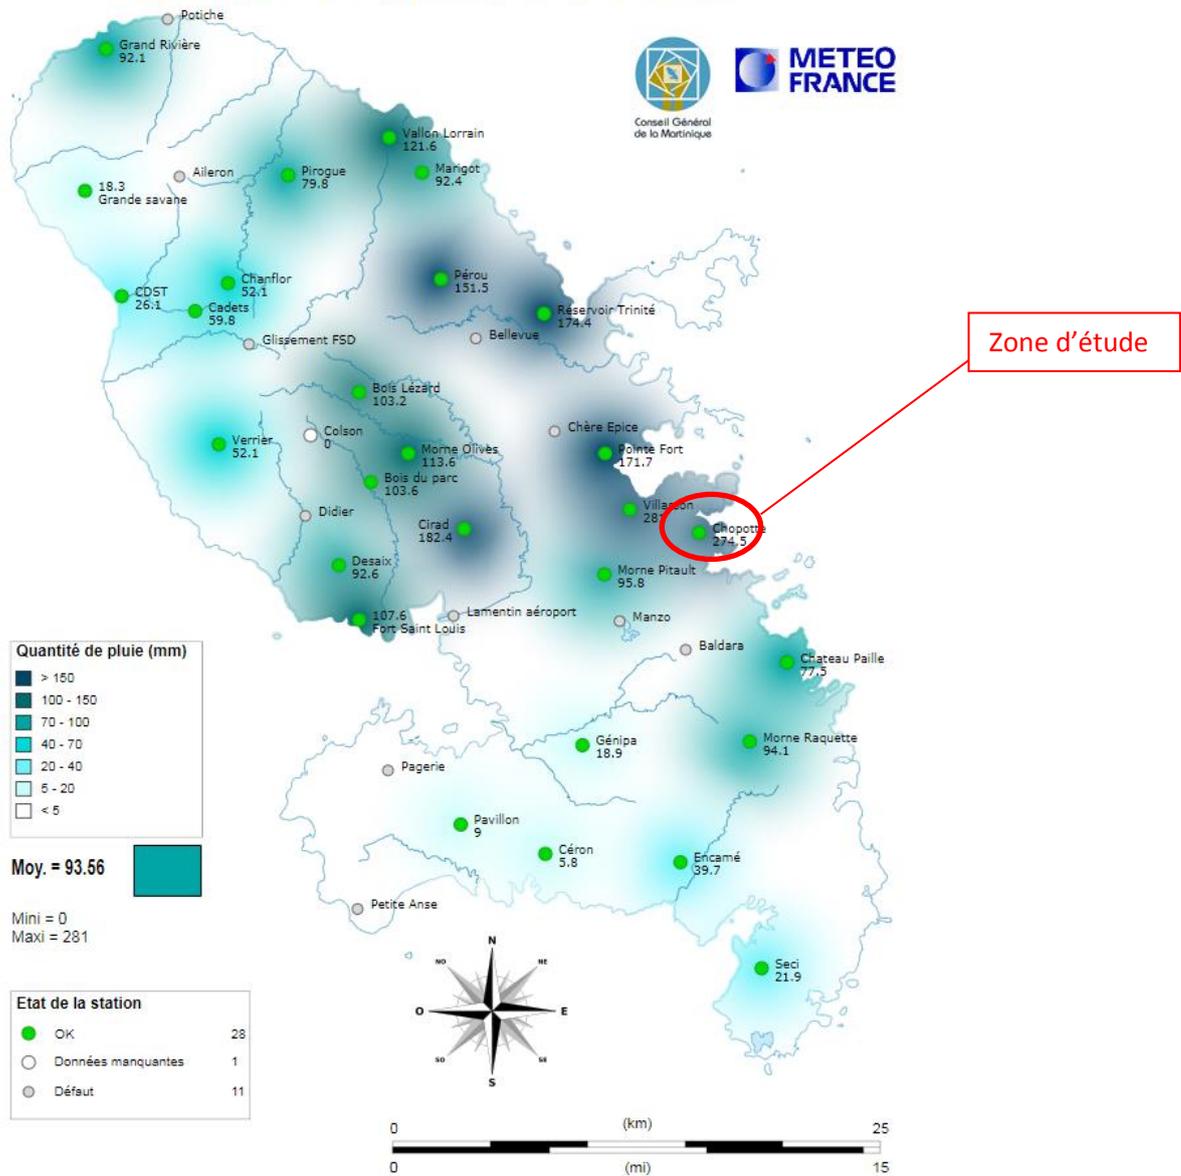
Figure 10 : Cumuls de pluie observés en 24h le 16 avril 2018 à 18h au niveau des différentes stations pluviométriques (Source : CTM/Météo France)

La station Chopotte est située au niveau du bassin versant de la zone d'étude, au nord. Elle présente des précipitations maximales atteignant plus de 125 mm en 1h (entre 16 et 17h). Le total des cumuls sur 24h à 18h est de 274,5 mm le 16 avril 2018.

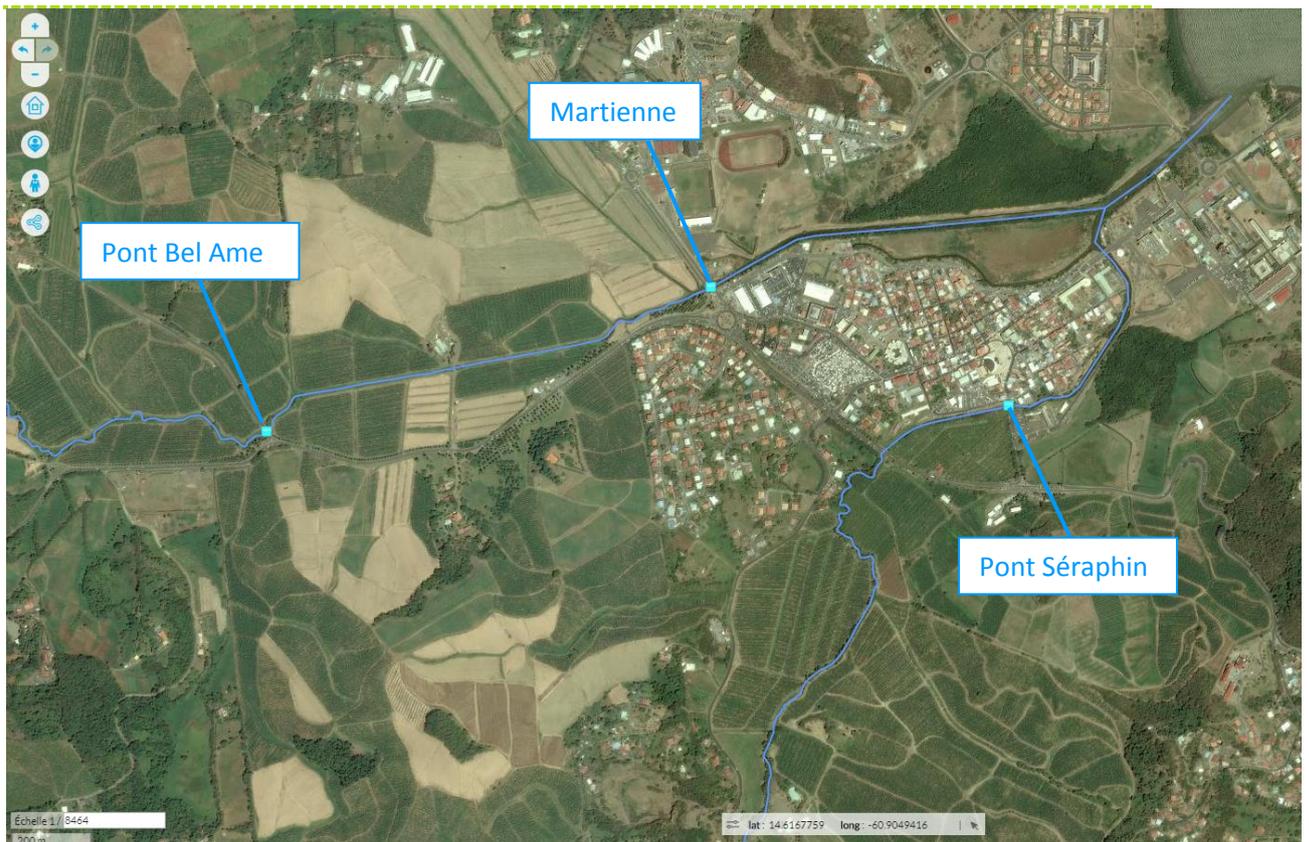
Figure 17 : Localisation des stations hydrométriques sur les rivières Desroses et Deux Courants (Source : Observatoire de l'Eau Martinique)

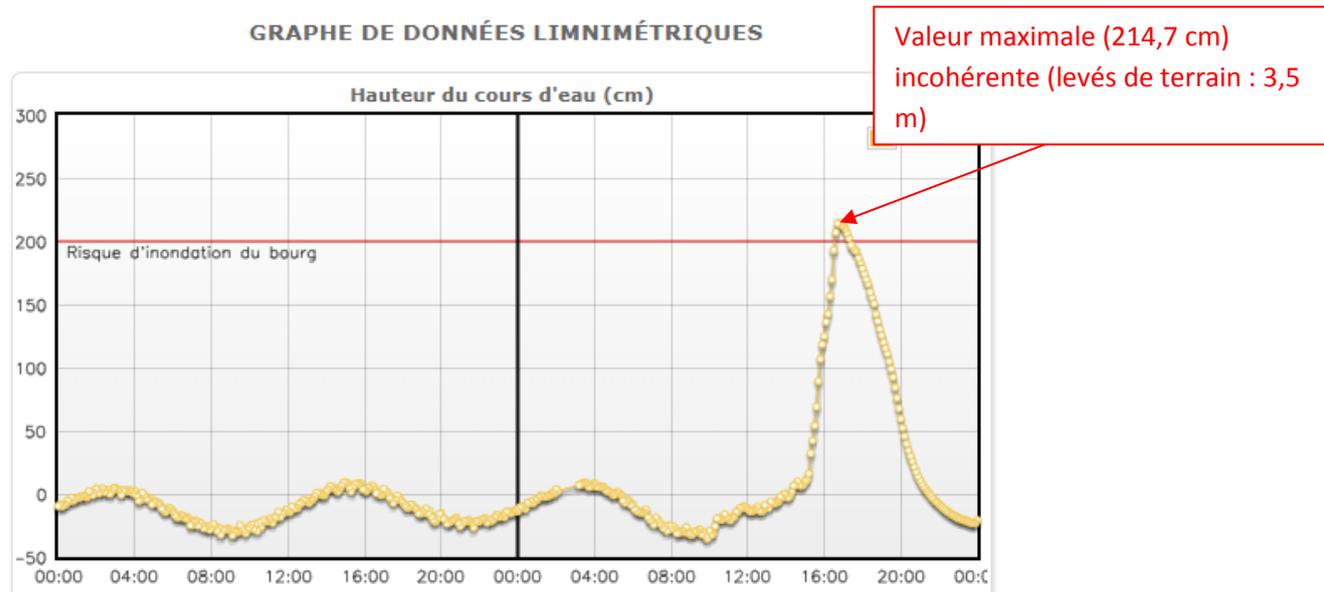
Les niveaux d'eau mesurés sur la rivière Deux Courants au cours de la journée du 16/04/2018 sont présentés sur la figure ci-dessous :

Figure 18 : Données limnimétriques mesurées au niveau de la station Pont Séraphin sur la rivière Deux Courants (Source : CTM)

Cependant, **ces données enregistrées par la centrale d'acquisition** (notamment la valeur maximale de 214,7 cm) **sont incompatibles avec la réalité du terrain et les hauteurs de laisses de crue relevées** lors de la campagne de mesure (cf. Figure 19).

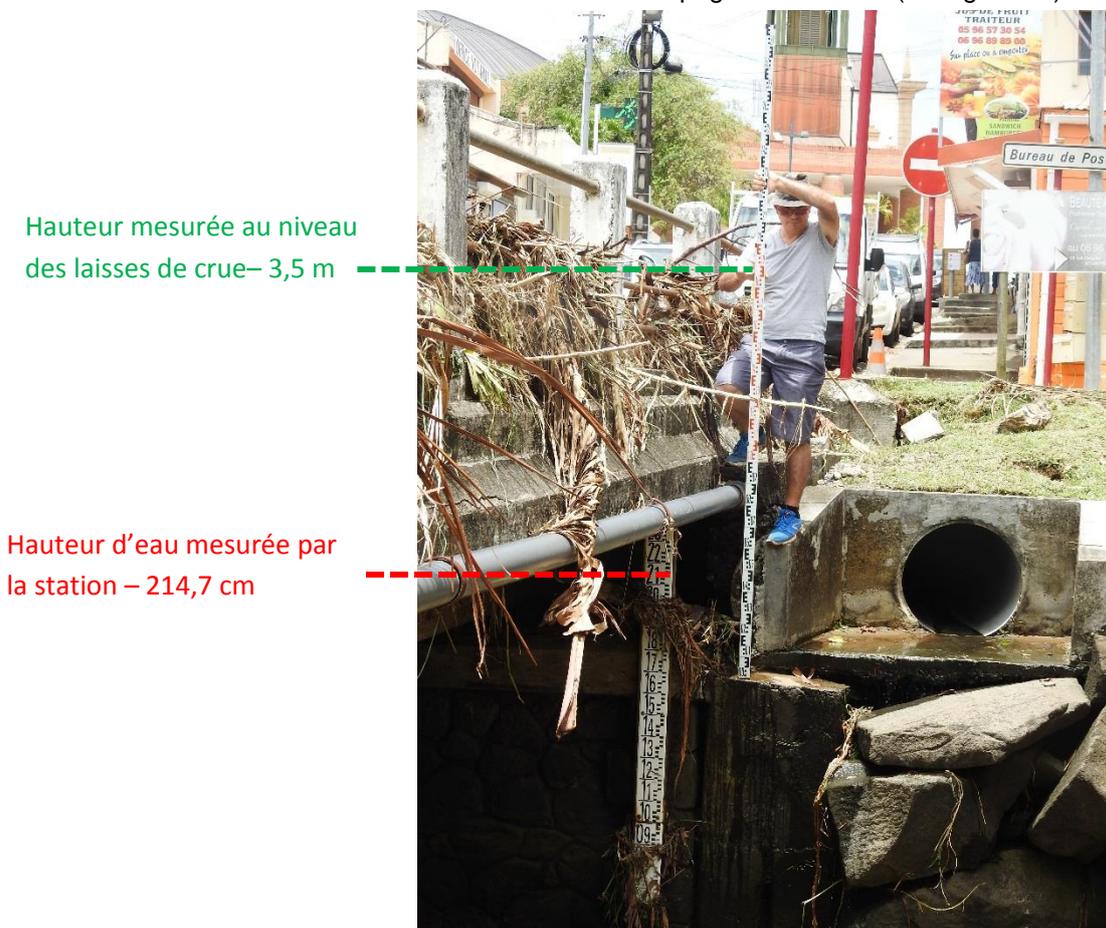
Figure 19 : Mesure des hauteurs de laisses de crue observées au droit du Pont Séraphin après l'évènement du 16 avril 2018 (Source : DEAL)

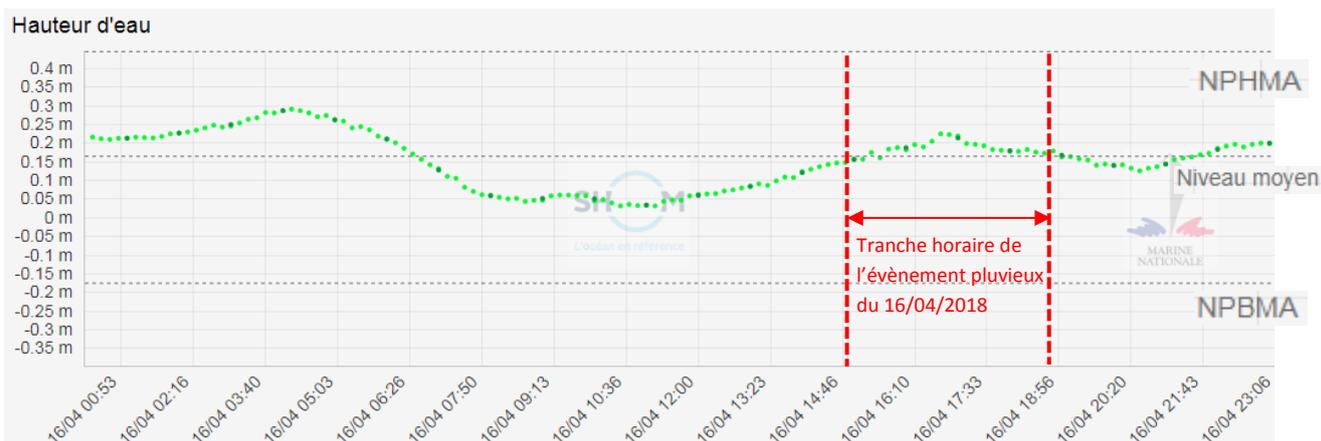
On observe un faible marnage au cours de l'évènement pluvieux d'avril 2018. Le pic de **0,214 m NGM** est atteint à 17h (heure locale).

Figure 20 : Valeur du marnage et des hauteurs de marées mesurées au niveau de la station de la Baie de Fort-de-France le 16 avril 2018 - fuseau horaire UTC-4 (Source : SHOM)

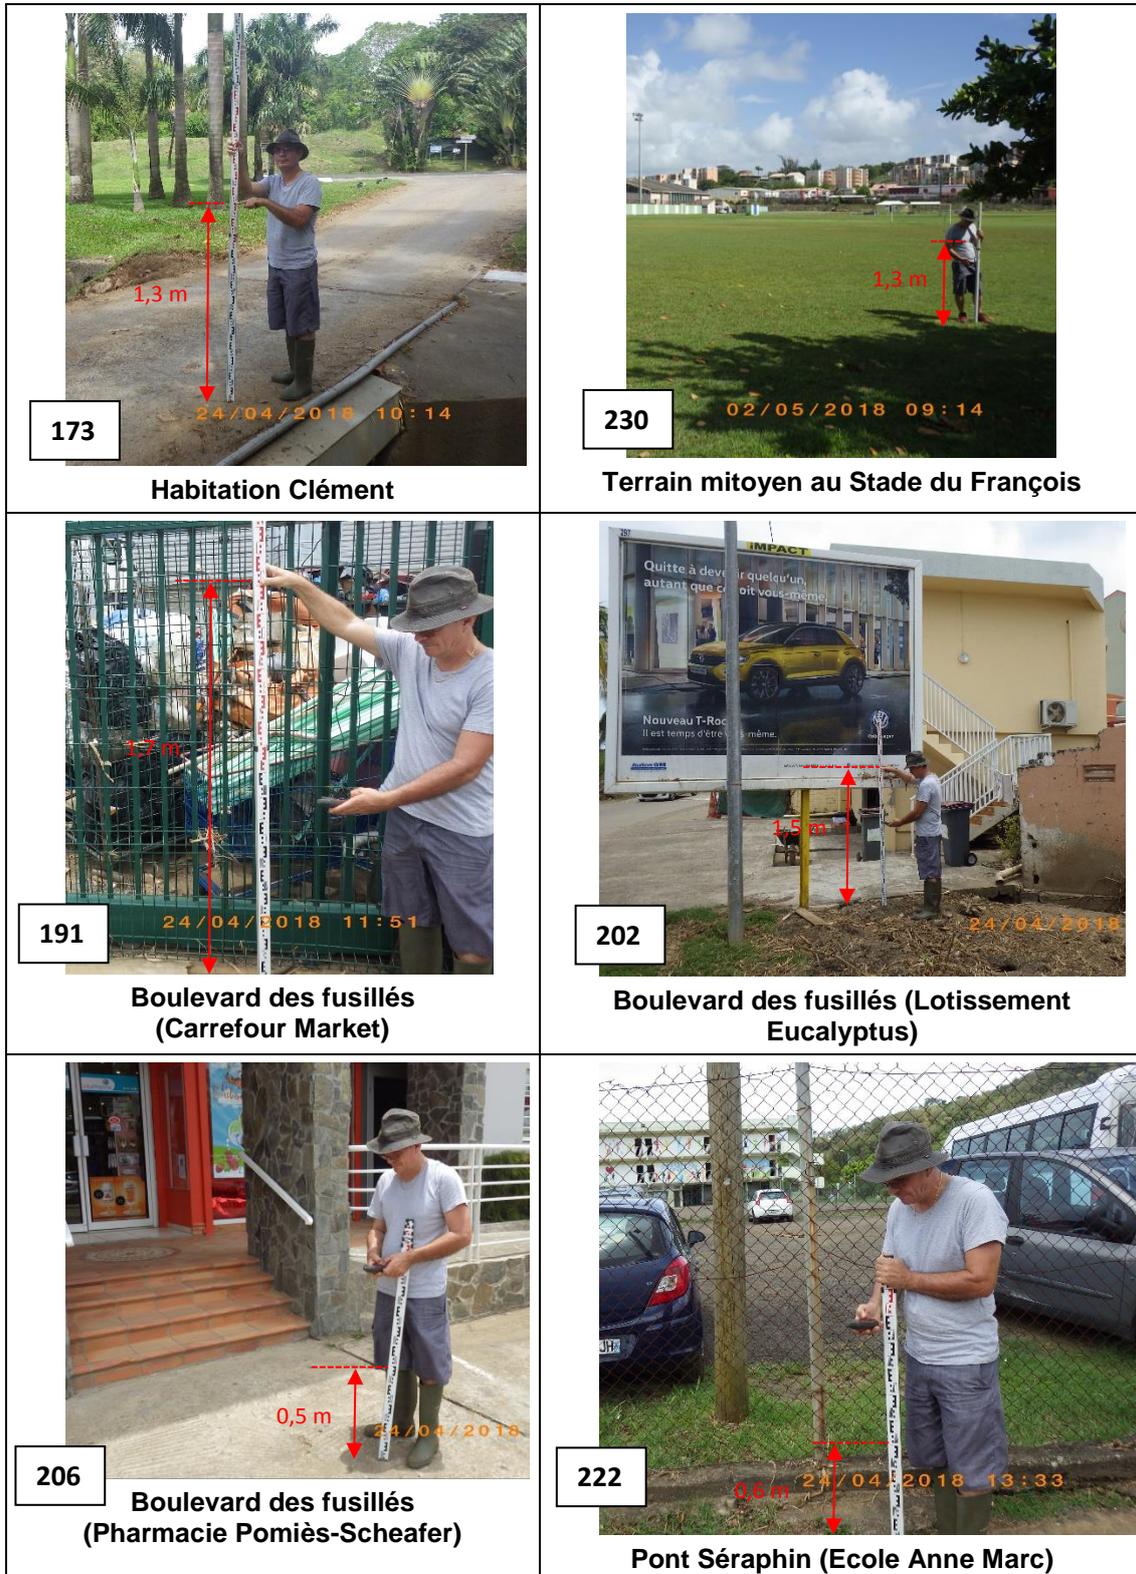
Figure 22 : Photos de la prise des laisses de crue (Source : DEAL Martinique)

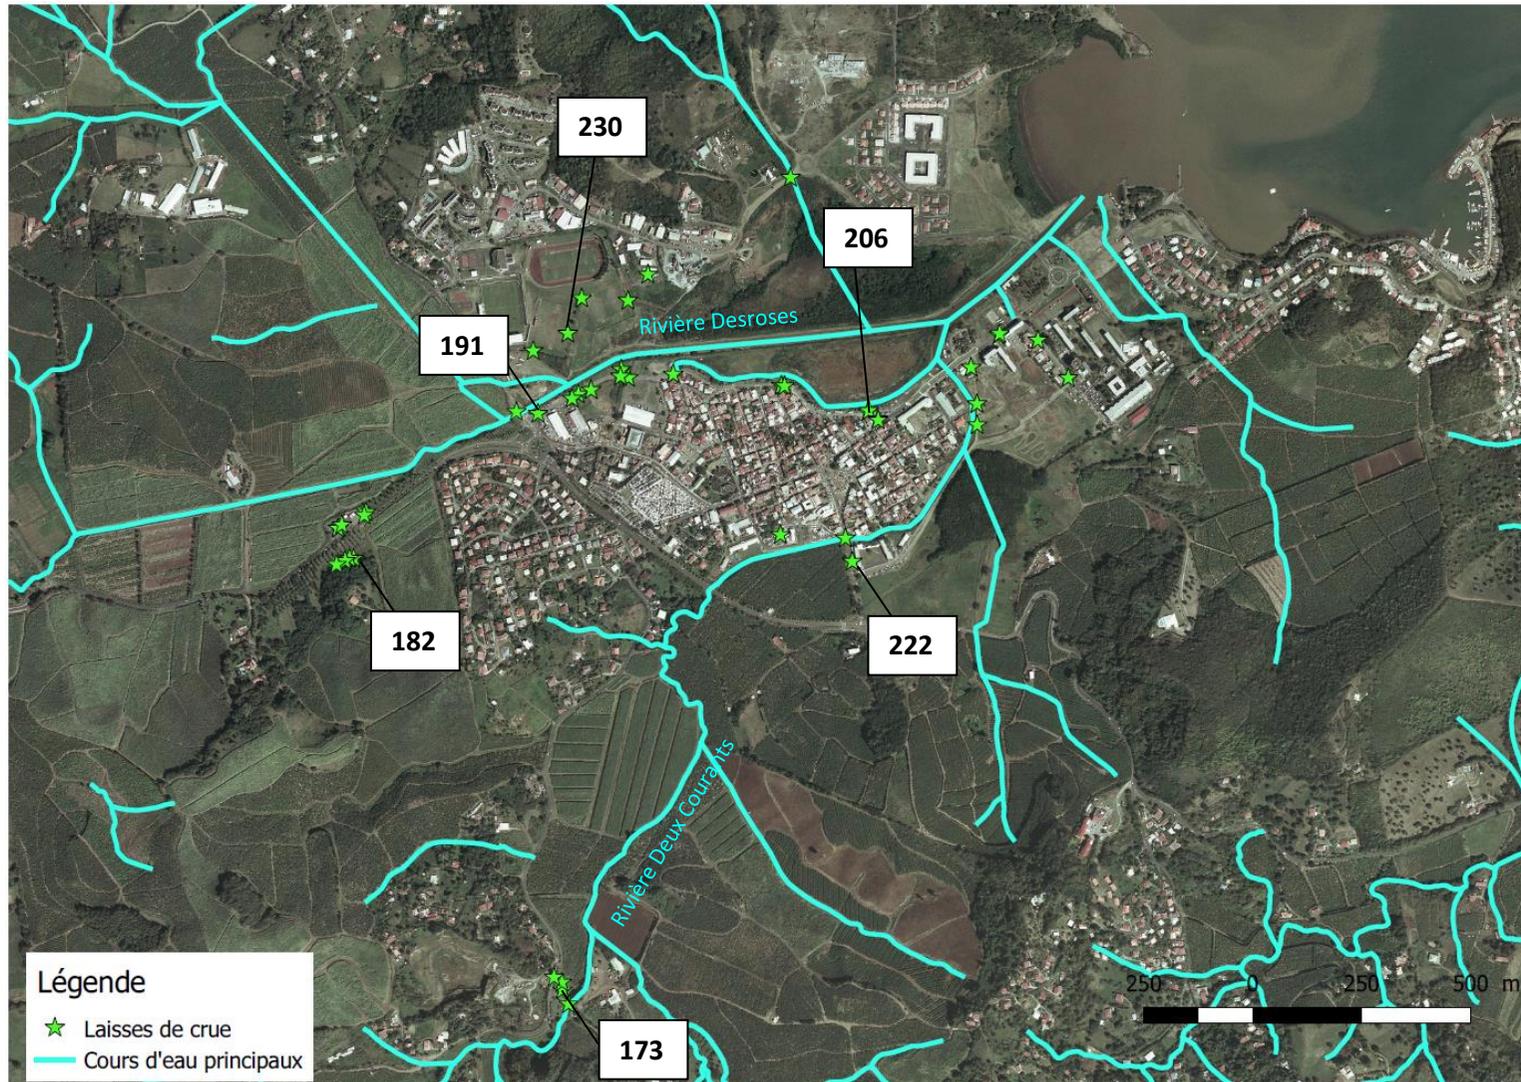
Figure 23 : Localisation des laisses de crue et exemples de localisation des photos de la campagne de mesure (DEAL 972 – 24 Avril et 2 Mai 2018).

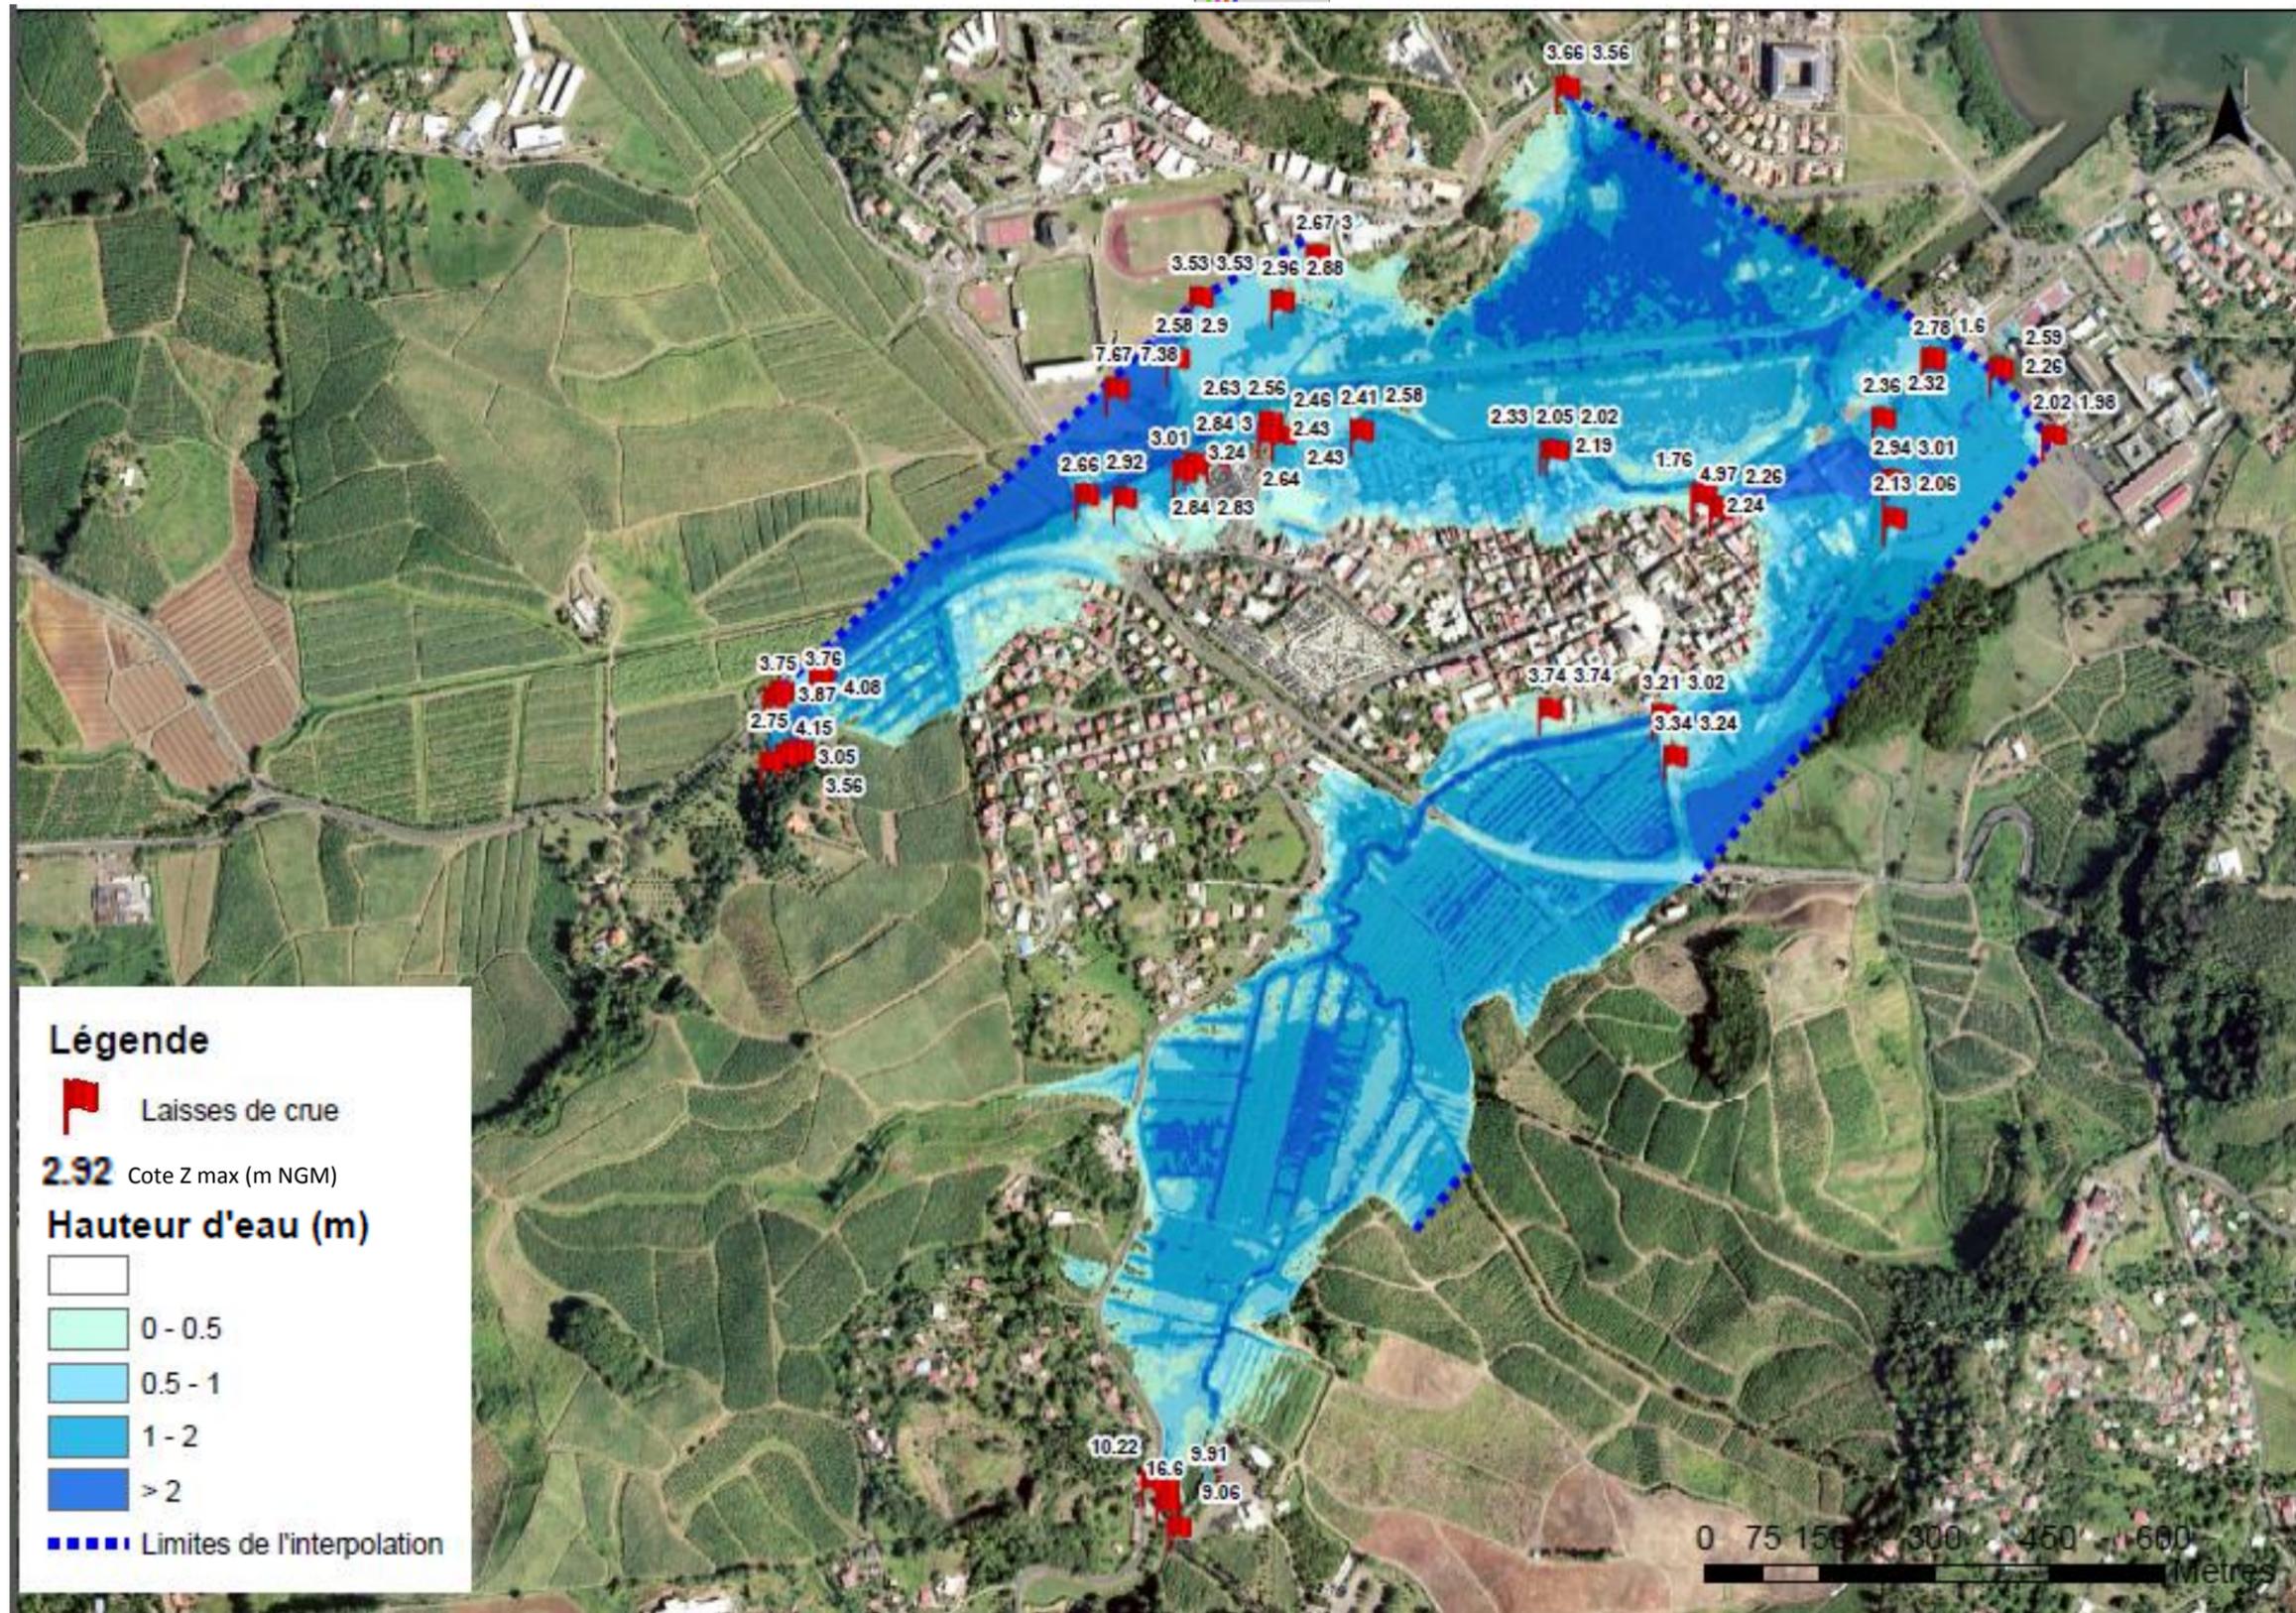
Figure 26 : Cartographie de l'aplat de la zone inondable obtenue à partir des laisses de crue

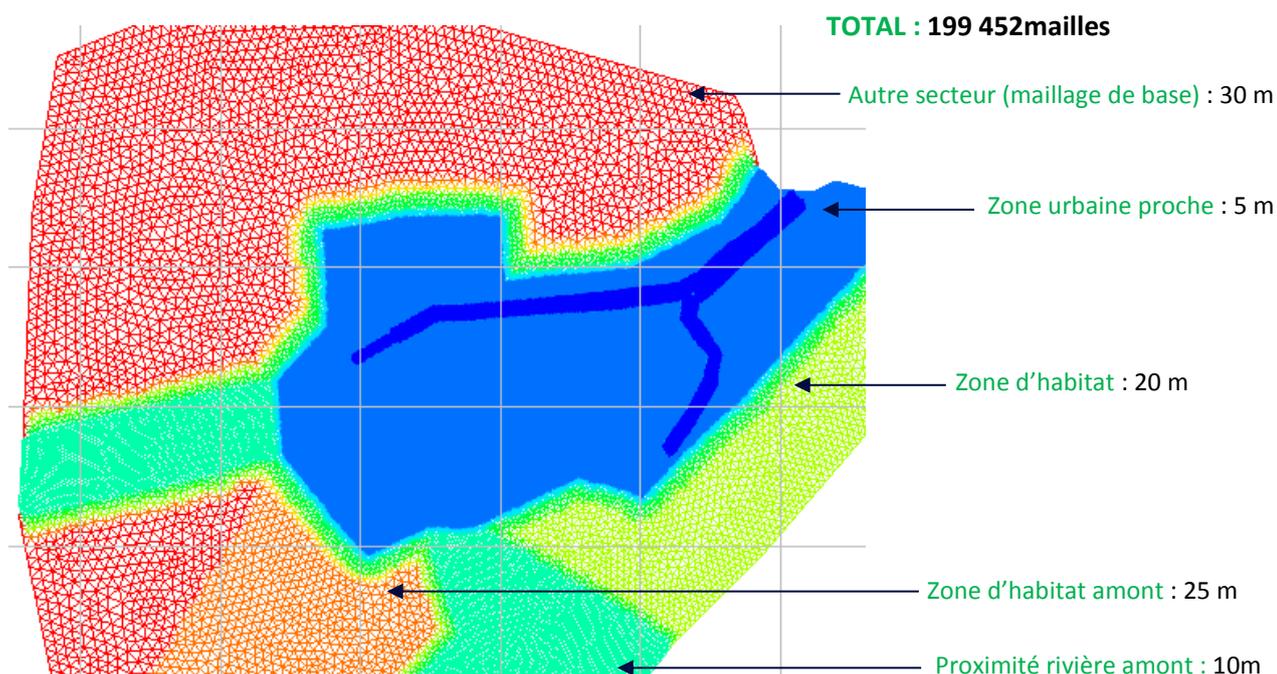
- 0,7 m au niveau des zones à enjeux (route et ravines),
- 5 m au niveau du bourg et de la zone urbaine aval,
- 10 m au niveau et à proximité des rivières à l'amont,
- 20 et 25 m au niveau des zones d'habitats les plus éloignées du site de projet,
- 30 m pour le reste.

Figure 32 : Maillage retenu pour le modèle TELEMAC 2D

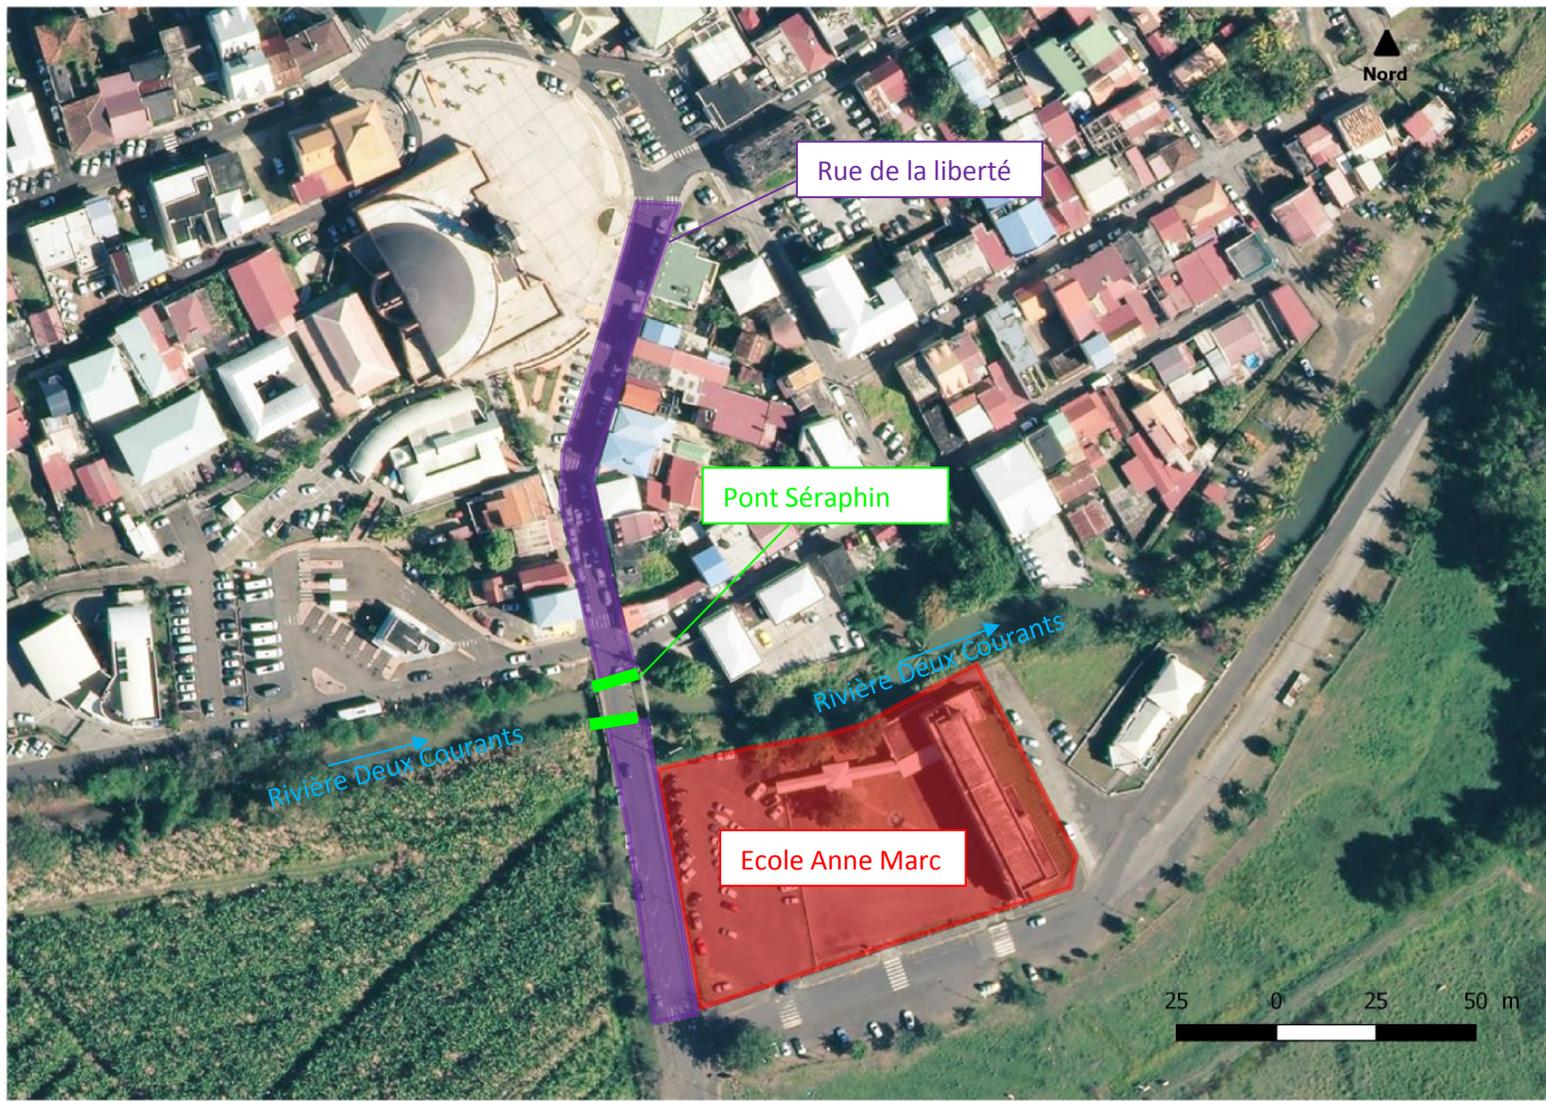
- Que les niveaux maximums atteints en lit mineur sont de l'ordre de 3 à 3,2 m NGM ;
- Que les niveaux maximums atteints en lit majeur sont de l'ordre de 3,3 à 3,5 m NGM ;
- Ainsi, du fait :
  - ▷ Du remblai constitué par la Rue de la Liberté, créant ainsi une forte perte de charge avant surverse ;
  - ▷ Des remblais d'assise de l'école Anne Marc ;

Figure 35 : Localisation des remblais de l'école Anne Marc et de la rue de la Liberté à proximité du Pont Séraphin (Source : SUEZ CONSULTING)

Aussi, sans ces conditions d'écoulement, il ne peut exister de loi univoque hauteur débit au droit de la station Séraphin pour des crues fortement débordantes comme celle du 16 Avril 2018.
