# 18MAG076

Caractérisation des zones impactées suite à l'épisode pluvieux du 16 Avril 2018 – Commune du François

**Rapport d'étude**

**Intitulé du projet : Caractérisation des zones impactées suite à l'épisode pluvieux du 16 avril 2018 sur la commune du François en Martinique**

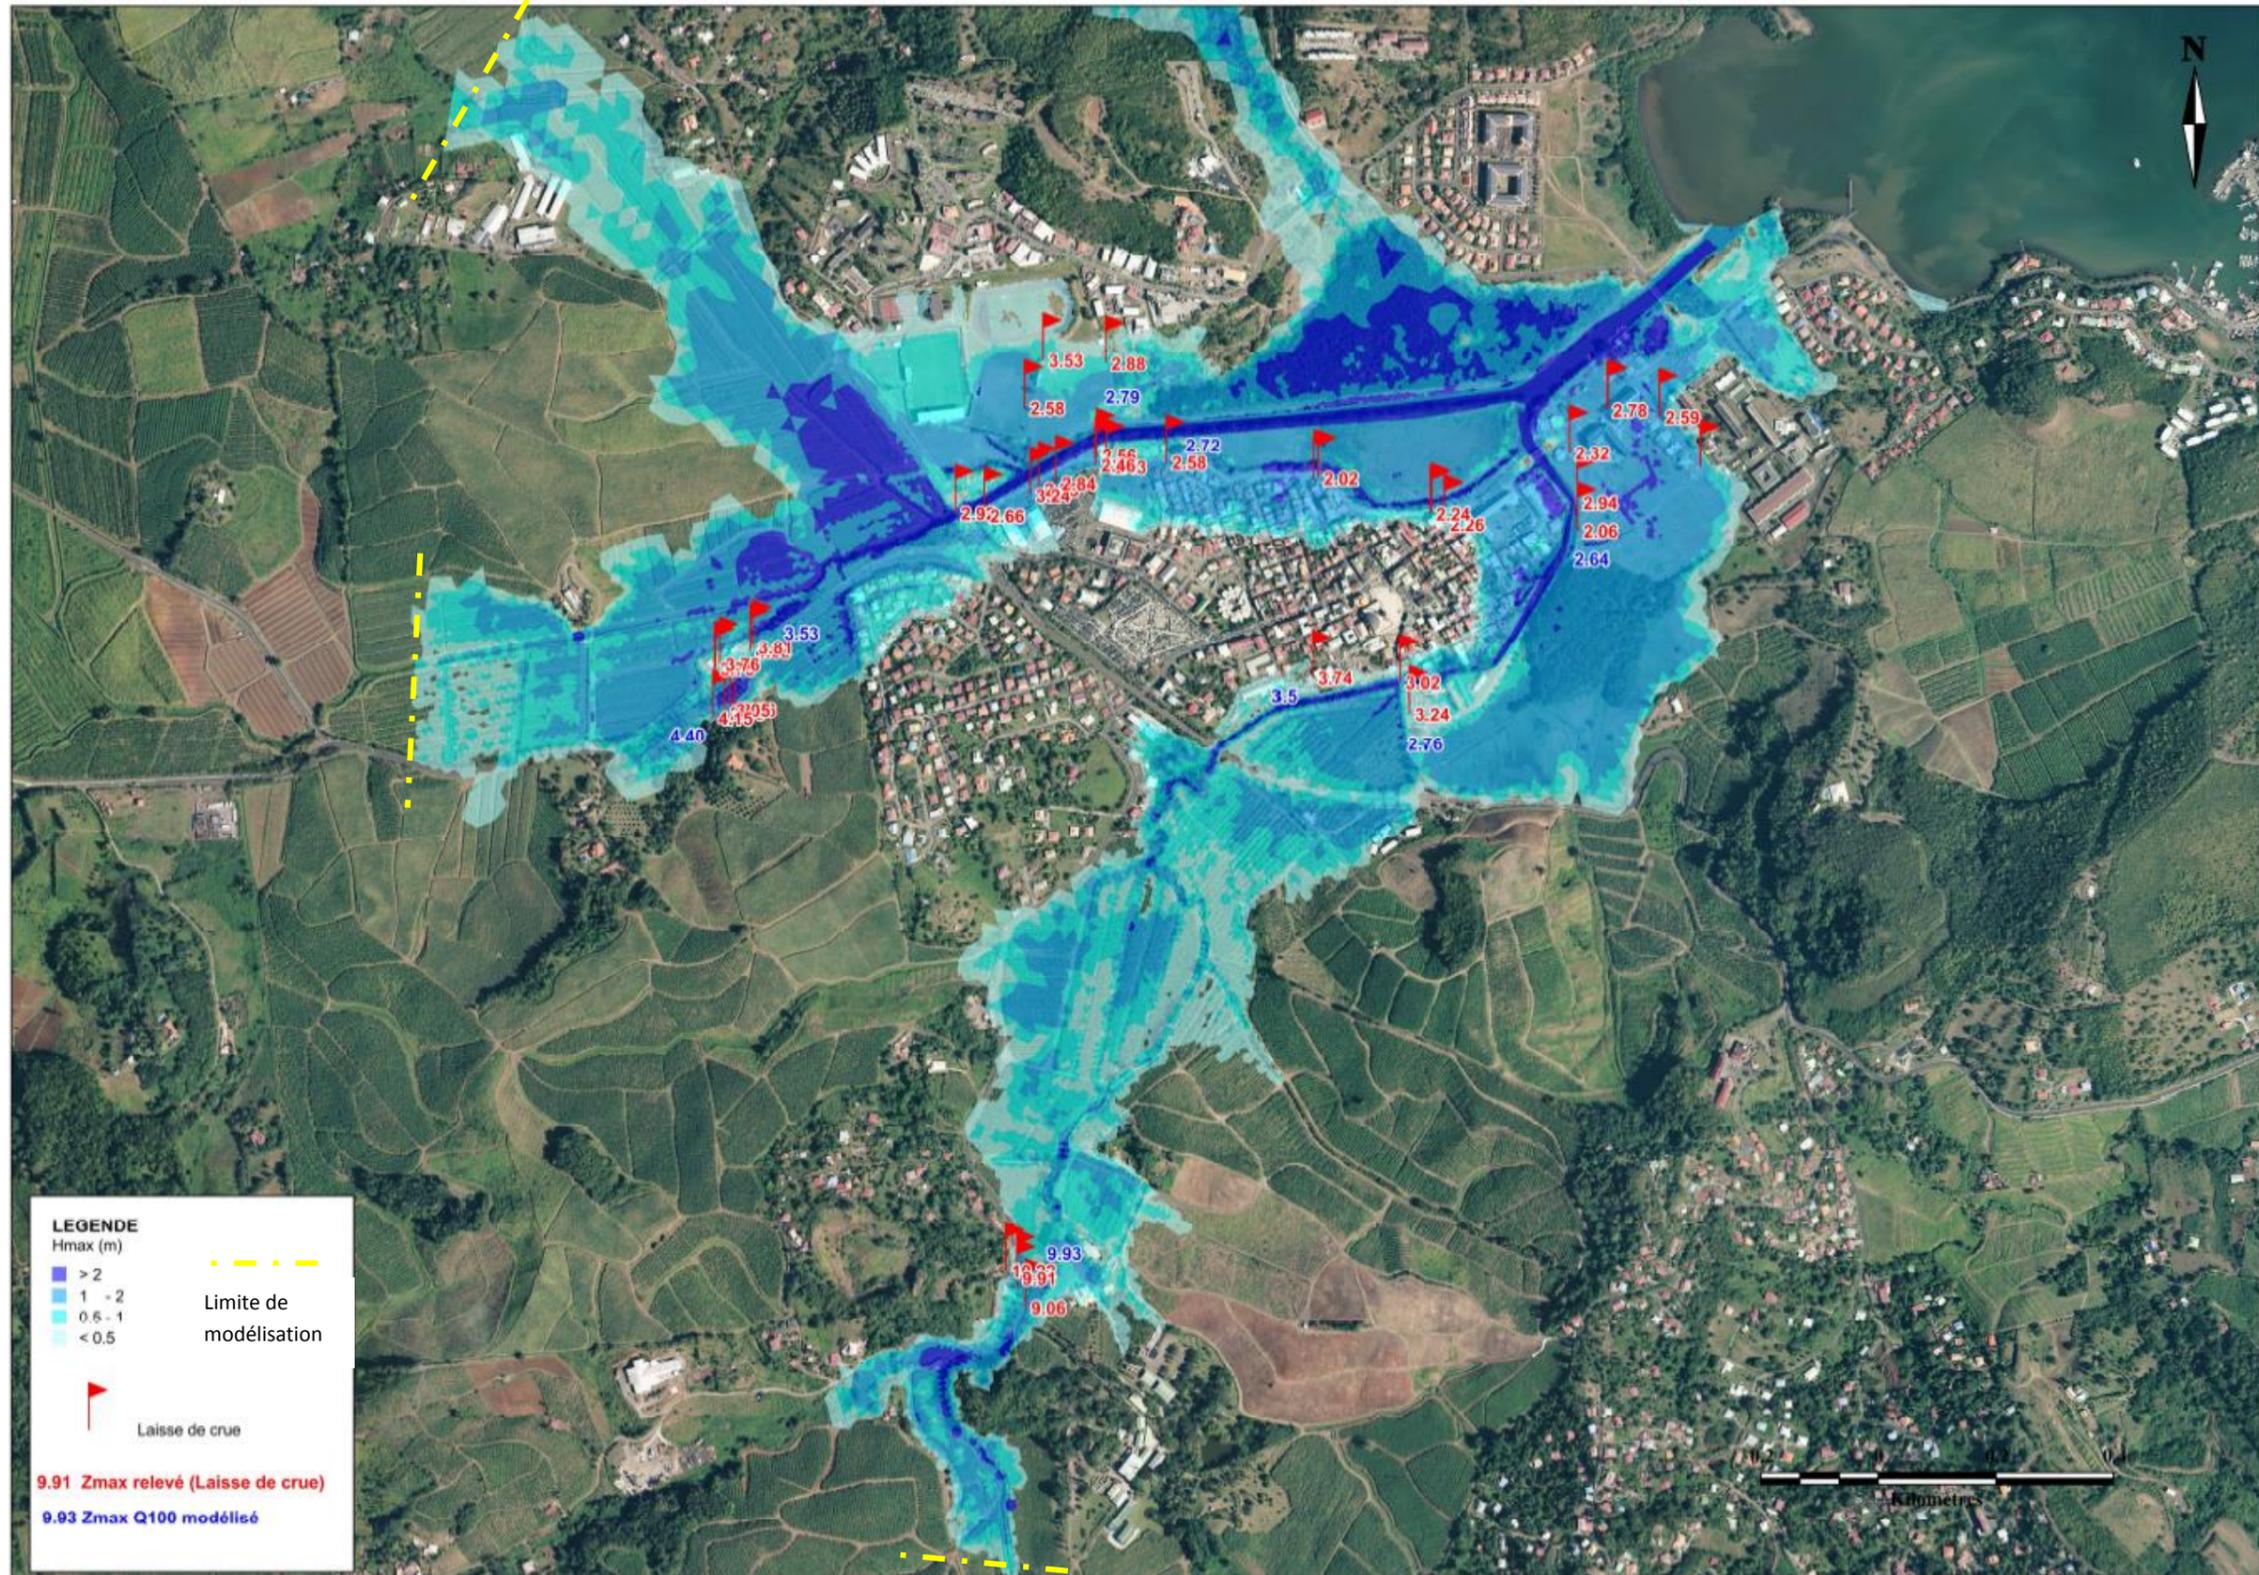
Figure 36 : Cartographie des Hauteurs max pour une crue « centennale homogène » :  $Q_p=280 \text{ m}^3/\text{s}$  Desroses /  $Q_p = 140 \text{ m}^3/\text{s}$  Deux Courants

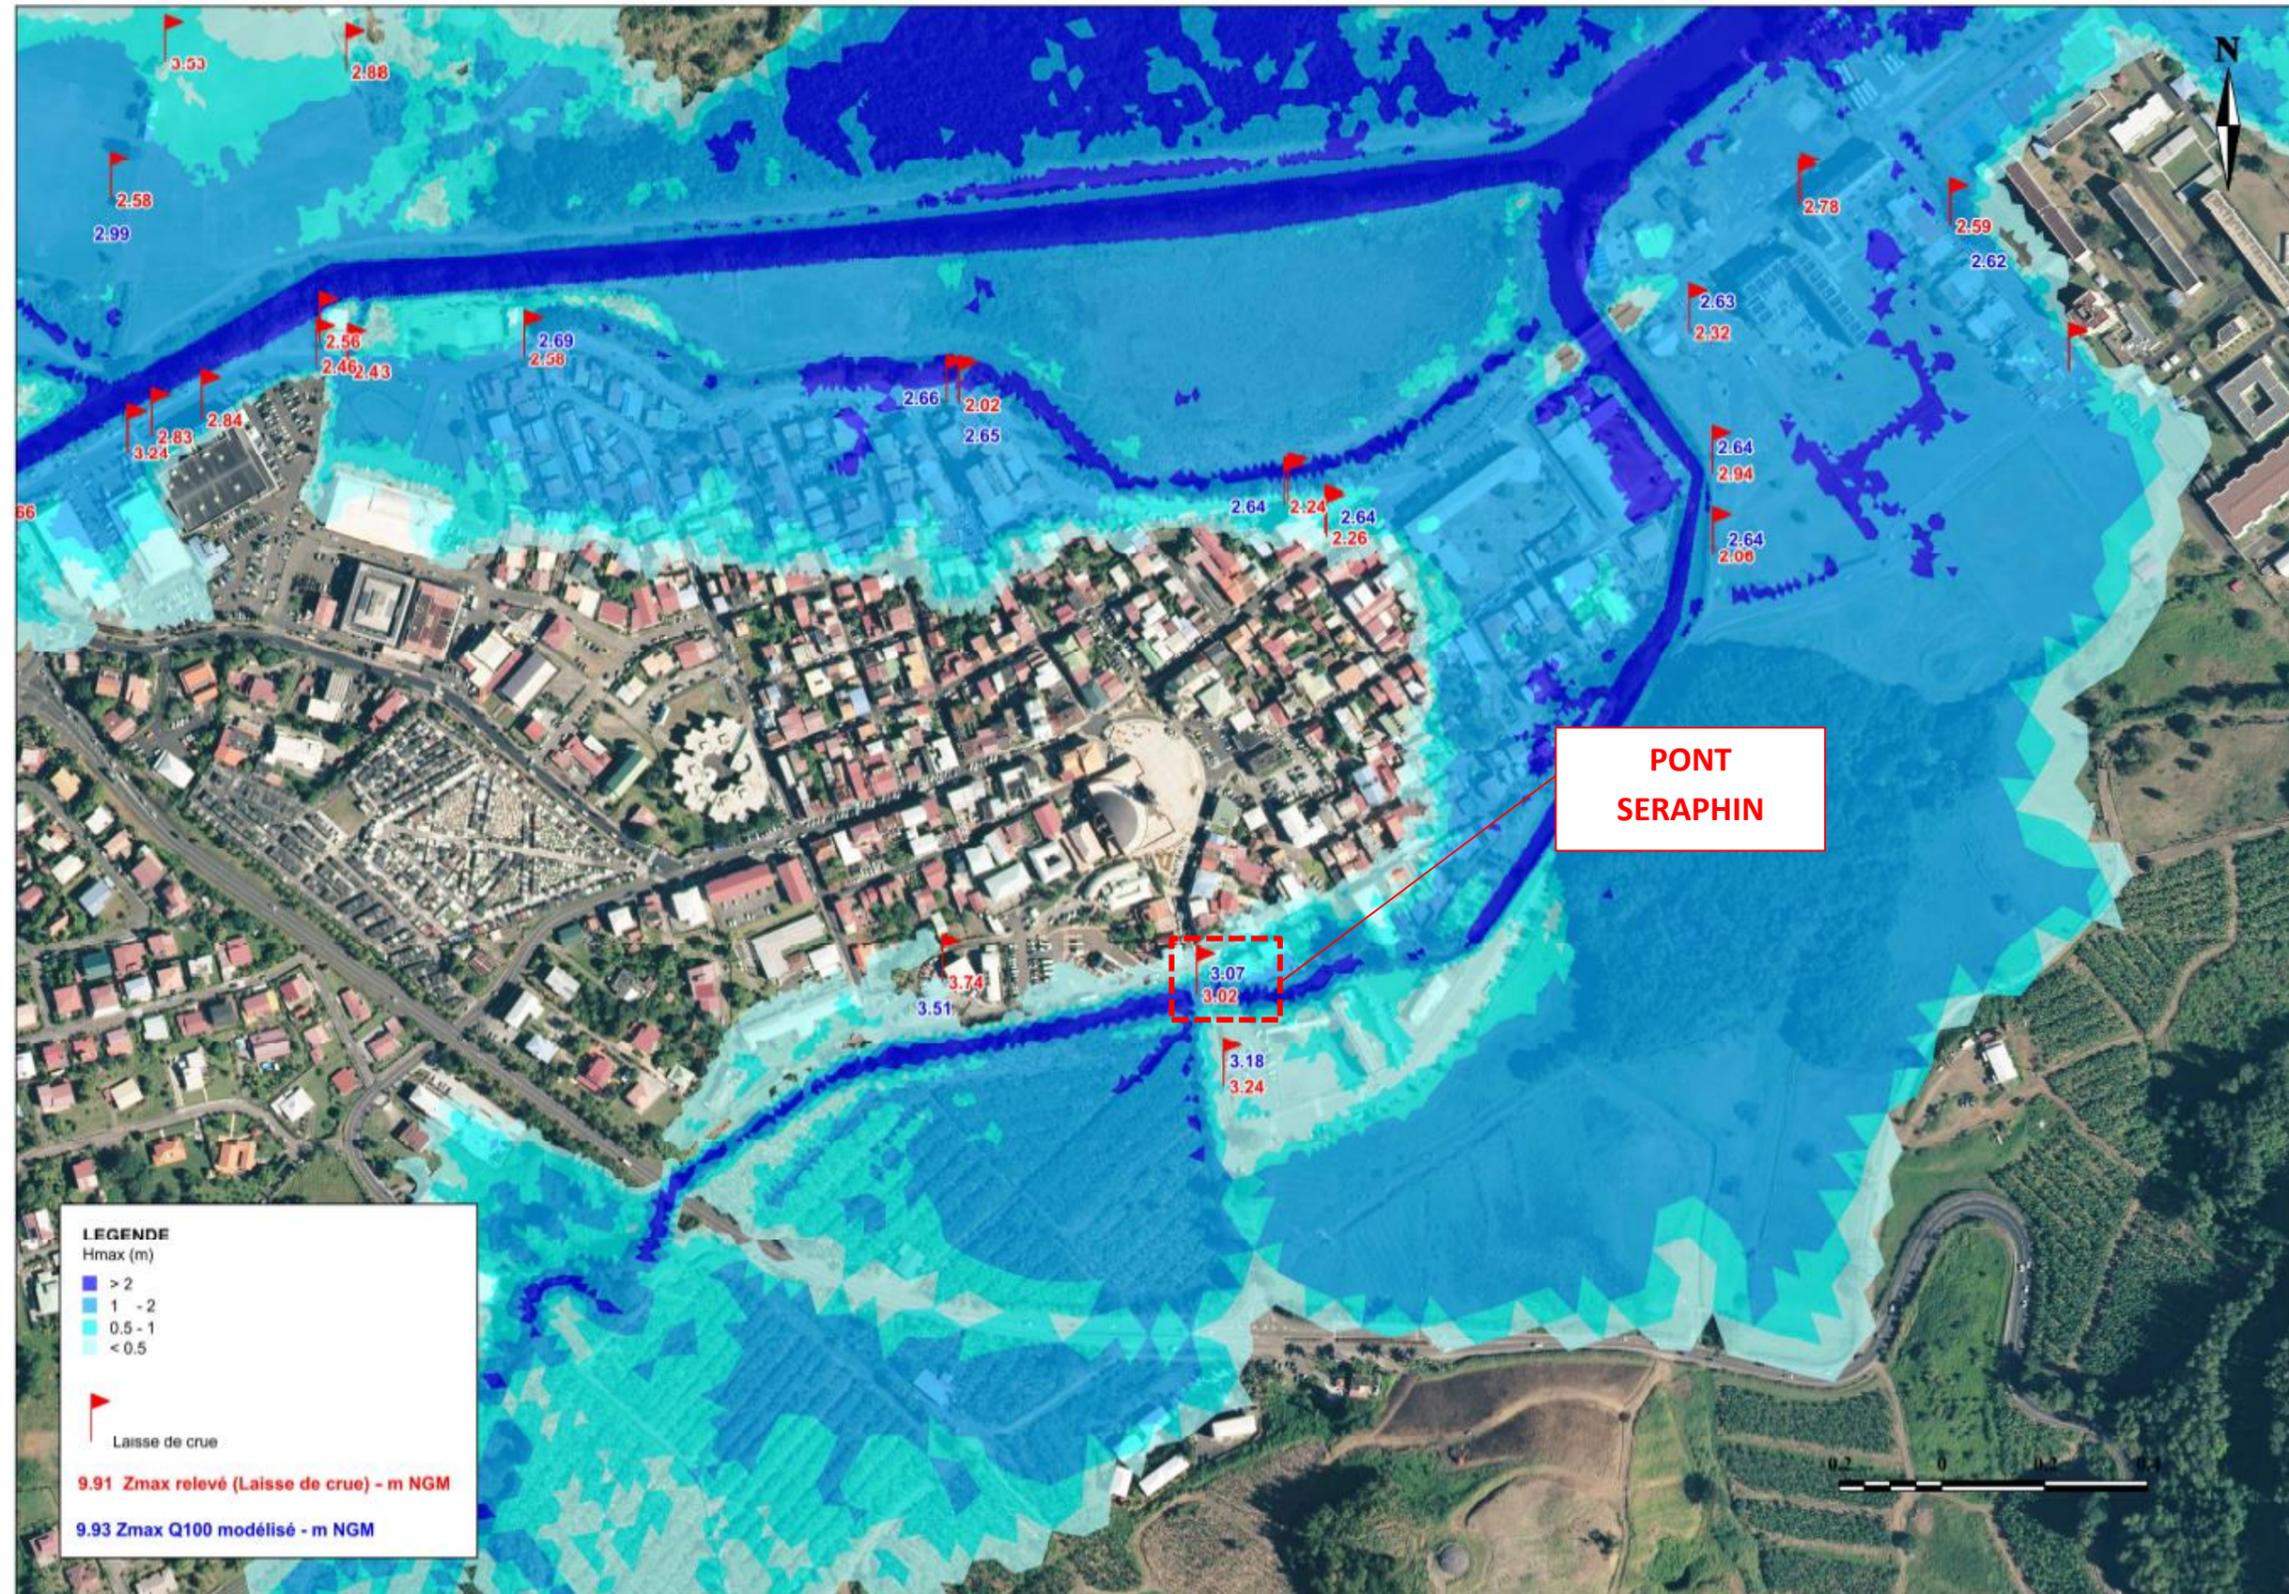
Figure 37 : Cartographie des hauteurs d'eau pour la « centennale homogène » :  $Q_p=280 \text{ m}^3/\text{s}$  Desroses /  $Q_p = 140 \text{ m}^3/\text{s}$  Deux Courant - zoom sur le bourg du François et le pont Séraphin

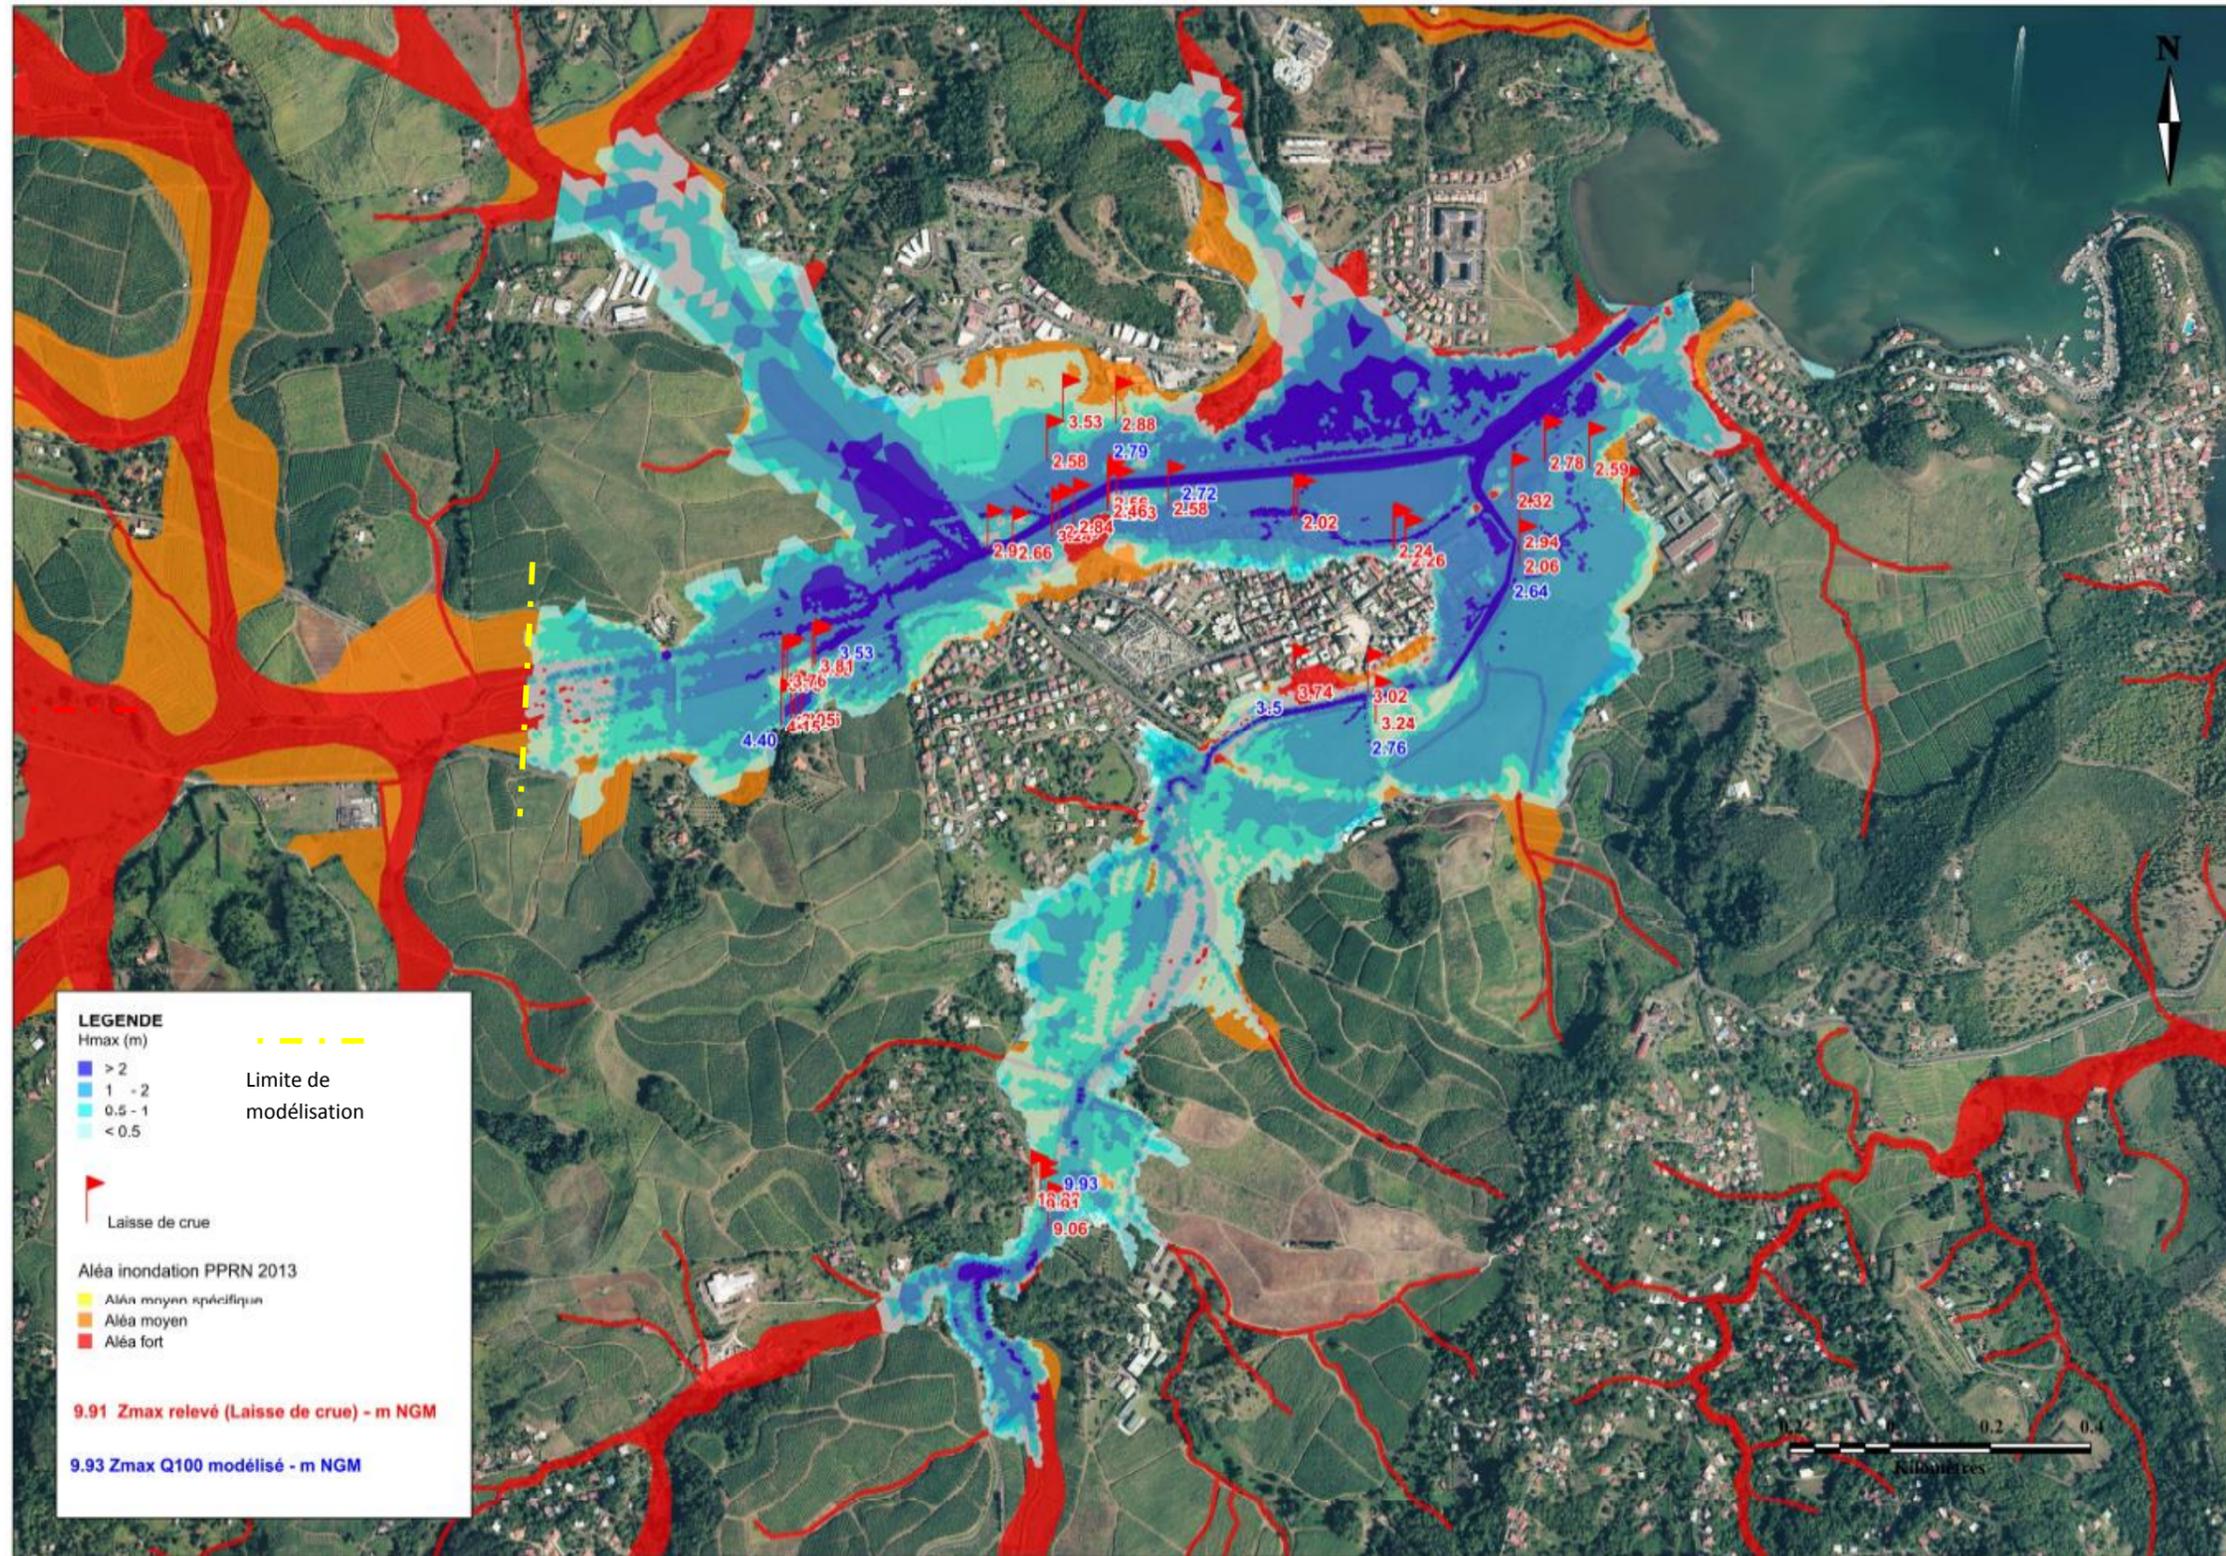
Figure 38 : Cartographie de l'événement du 16/04/2018 (équivalent à une centennale homogène) :  $Q_p=280 \text{ m}^3/\text{s}$  Desroses /  $Q_p = 140 \text{ m}^3/\text{s}$  Deux Courants superposée au PPRN de la ville du François (Source : SUEZ CONSULTING / PPRN 2013 Le François)

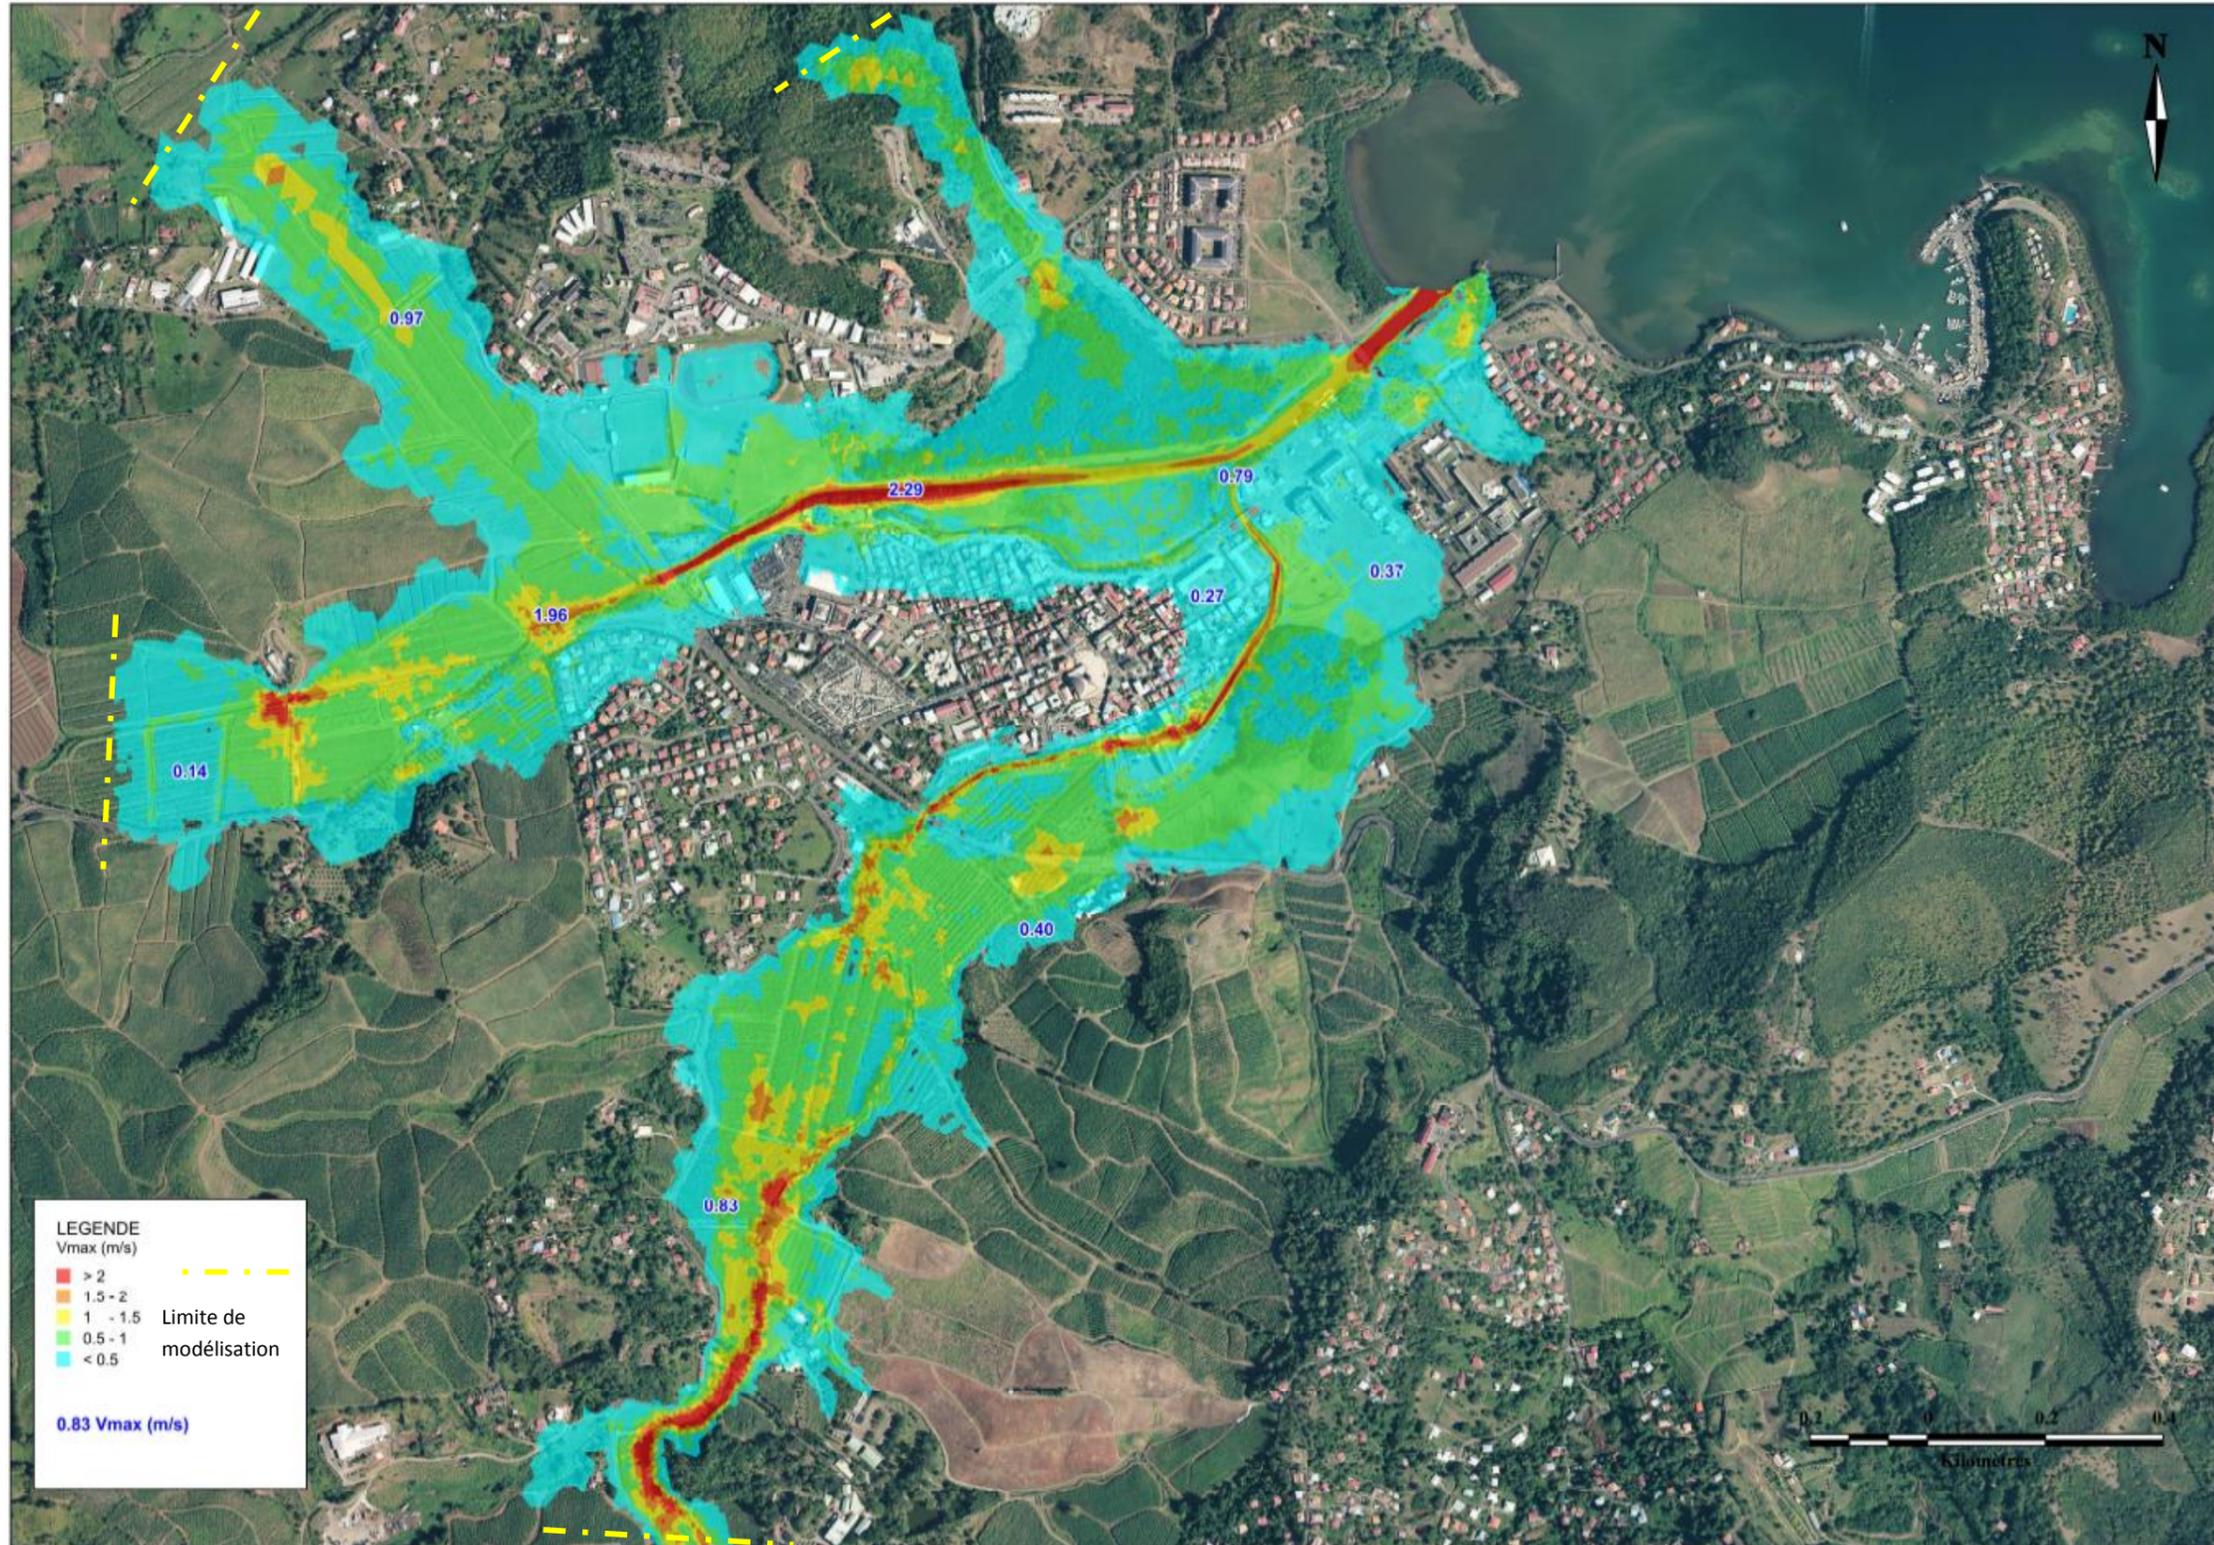
Figure 39 : Cartographie des vitesses max pour la crue 16/04/2018 (équivalent à une centennale homogène) :  $Q_p=280 \text{ m}^3/\text{s}$  Desroses /  $Q_p = 140 \text{ m}^3/\text{s}$  Deux Courants

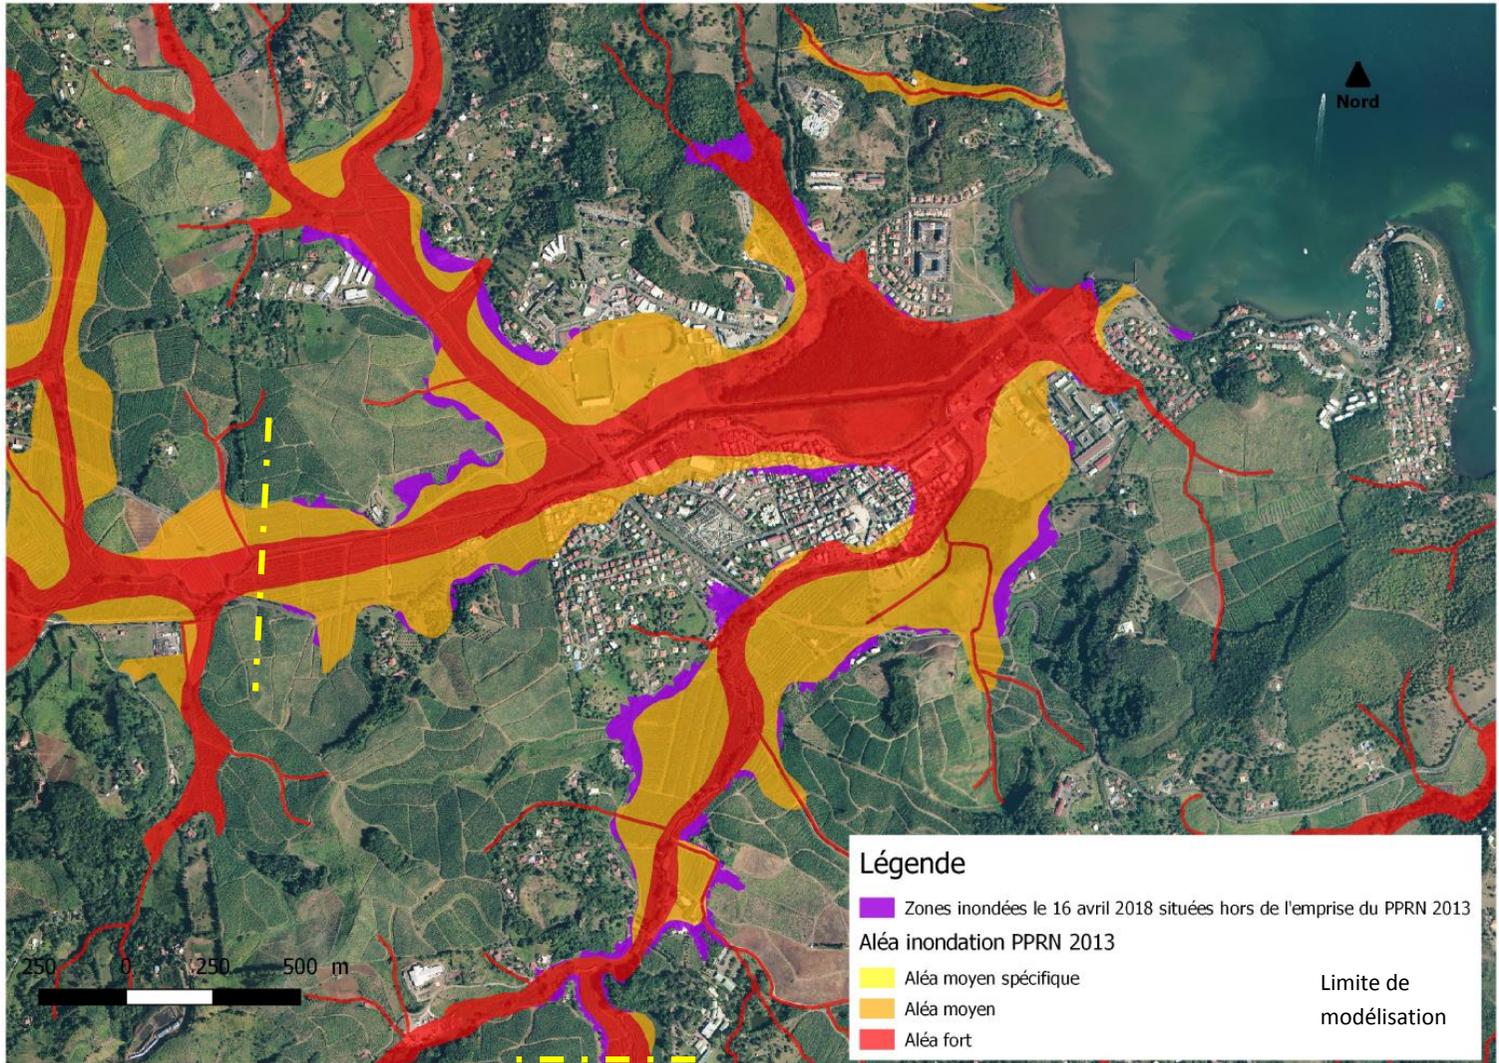
Figure 40 : Comparaison cartographie des aléas du PPRN 2013 du François avec les zones inondées le 16/04/2018 modélisée (Source : SUEZ CONSULTING)

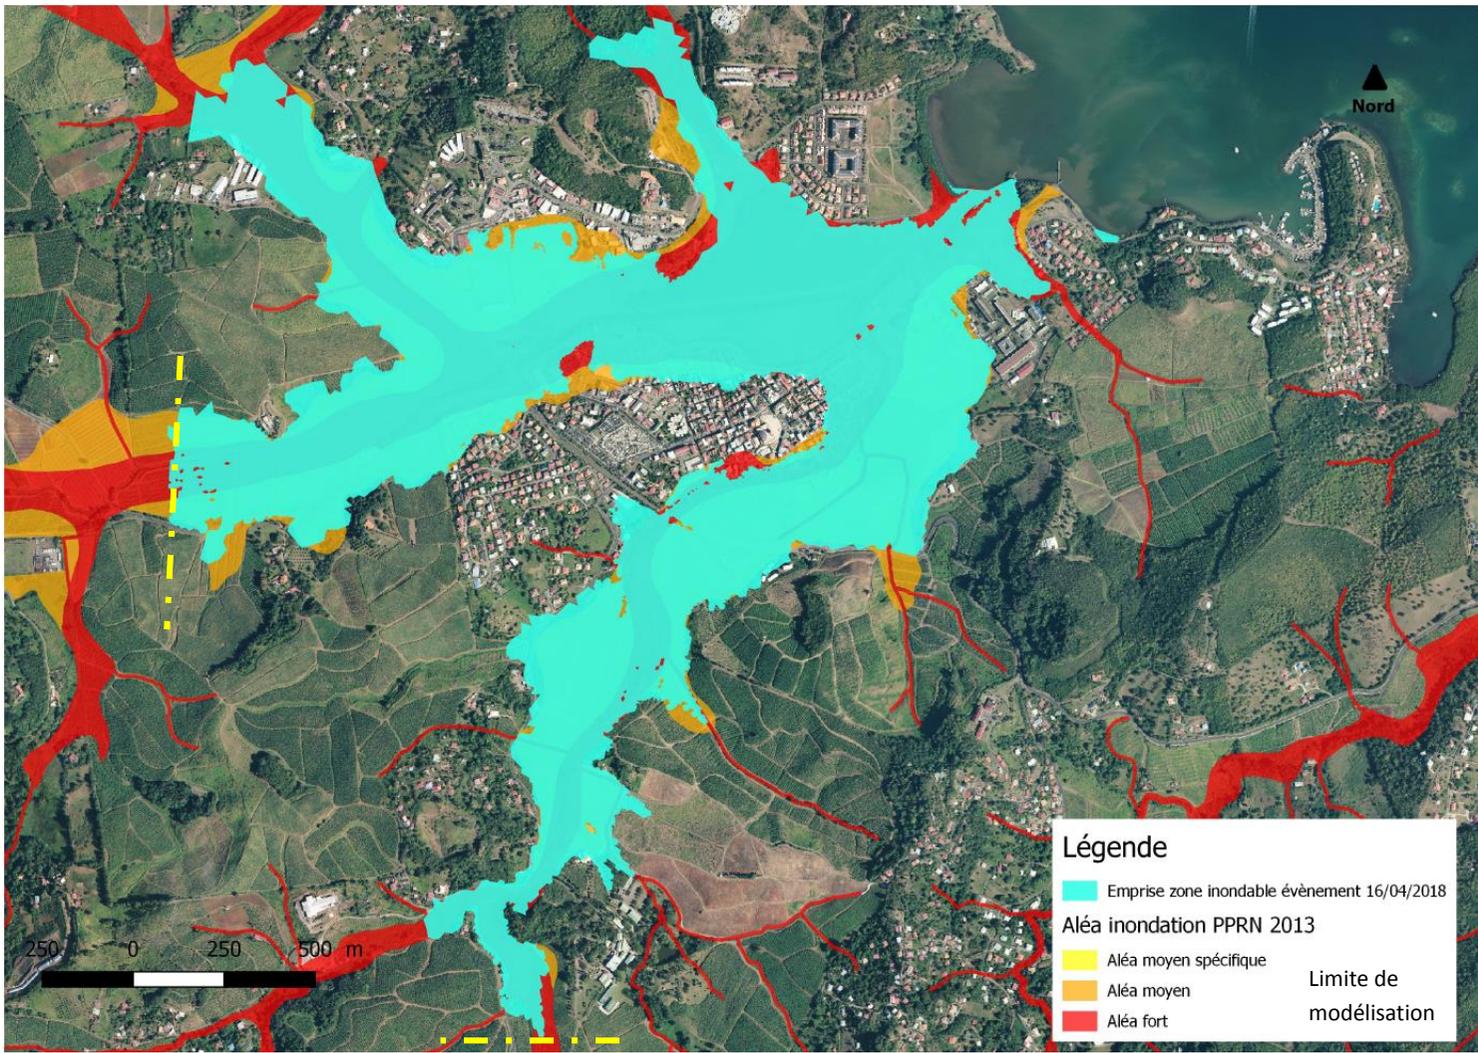
Figure 41 : Comparaison cartographie des aléas du PPRN 2013 du François avec les zones inondées le 16/04/2018 modélisée (Source : SUEZ CONSULTING)

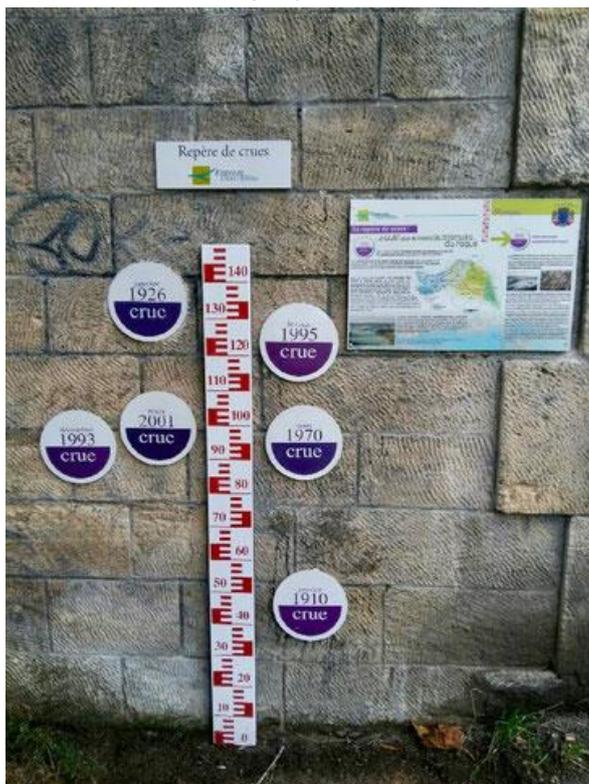
Figure 42 : Exemple de repère de crue et panneau pédagogique à Persan (95) – Source : Entente-Oise-Aisne

Afin de matérialiser le risque au mieux, il est proposé de mettre en œuvre à des endroits stratégiques de la commune des repères de crue sous forme d'échelles associées à des macarons.

Ces repères devront être implantés au niveau de bâtiments publics et/ou de lieux accueillants du public présentant des antécédents et un risque particuliers vis-à-vis des inondations.

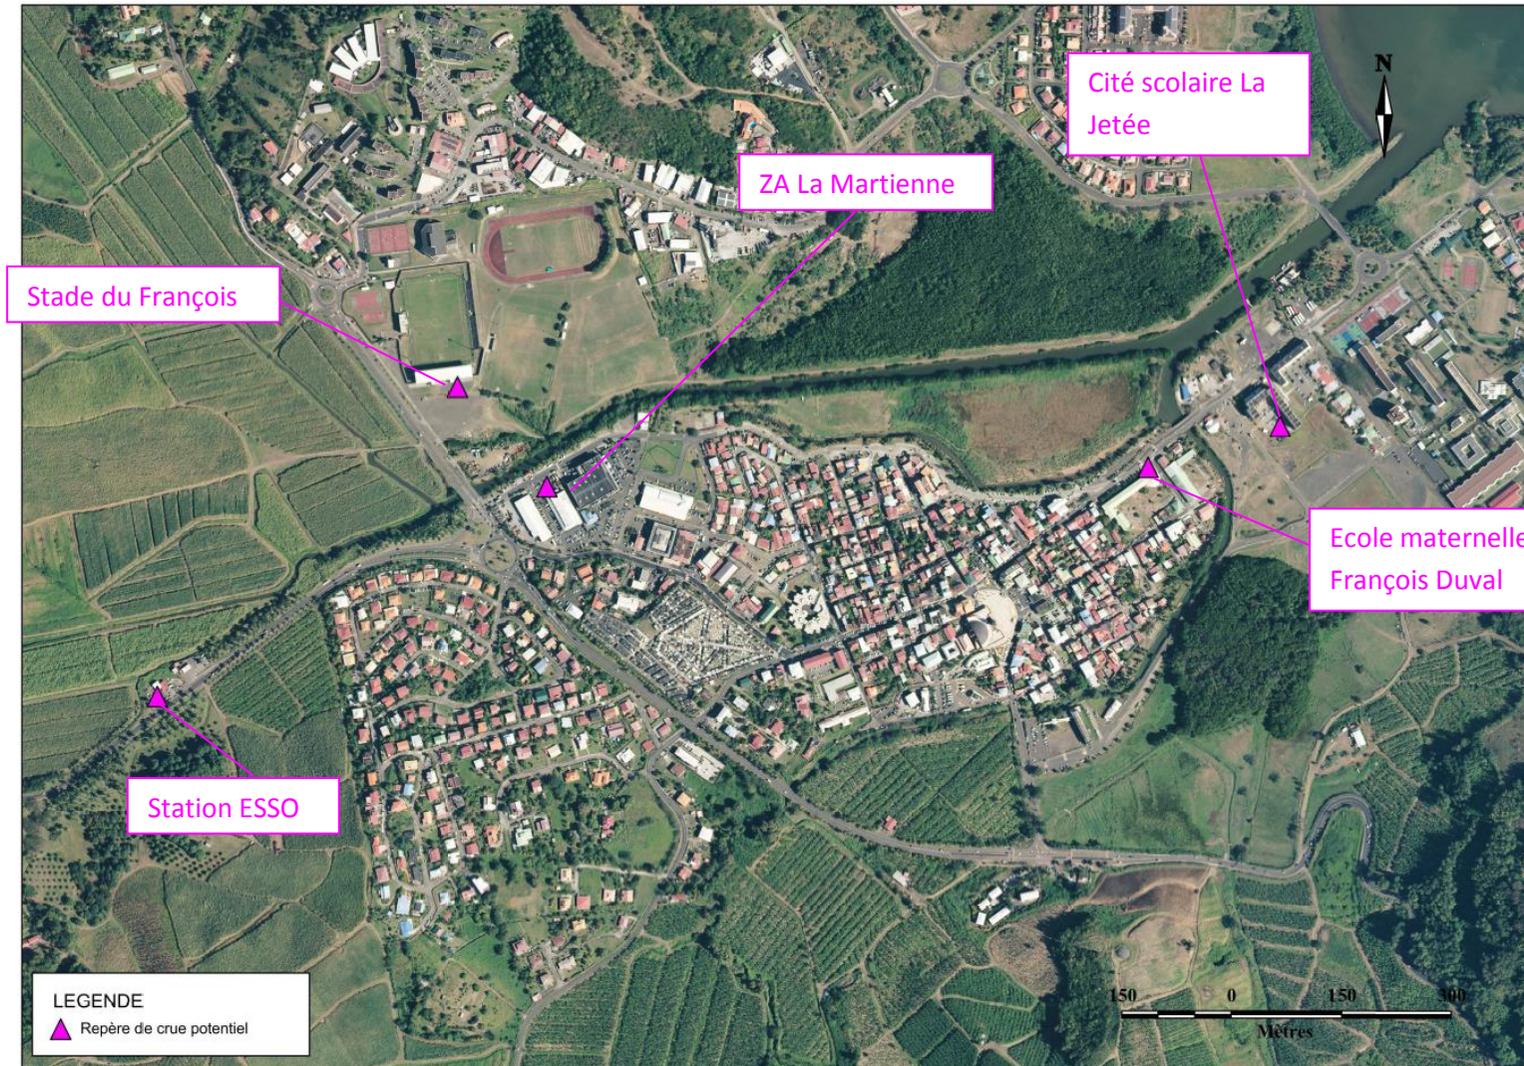
Figure 43 : Implantation envisagée pour installer des repères de crue au niveau de la ville du François
