Caractérisation et cartographie des zones inondées suite à l'épisode pluvieux du 06 novembre 2015, commune de Rivière-Pilote

Rapport d'étude

RIV KK20J20LPO

Avril 2016

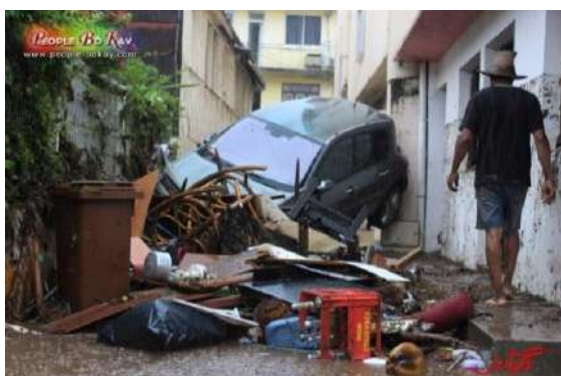
Voiture encastrée – Bourg (Source : People Bo kay)

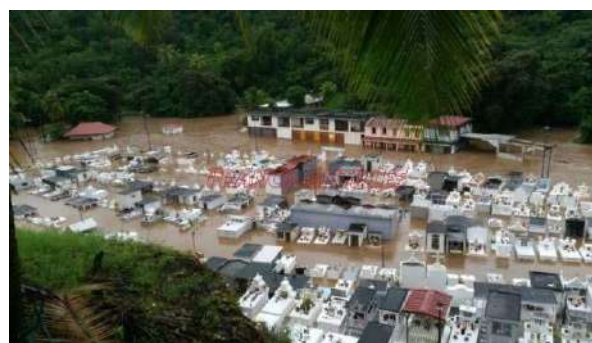
Cimetière (Source : France-Antilles)

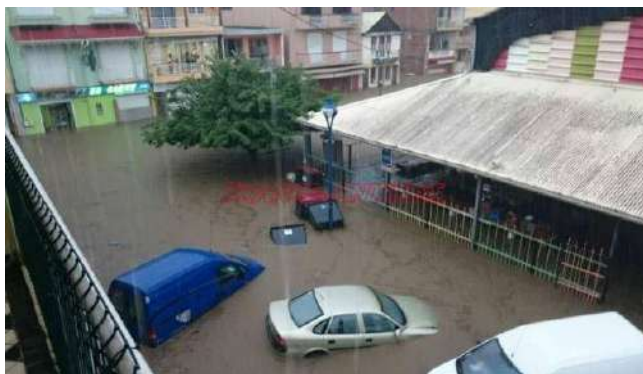
Figure 1 : Photographies des inondations de la commune de Rivière-Pilote lors de l'épisode pluvieux du 6 novembre 2015

Le Bourg de la commune de Rivière-Pilote a été particulièrement concerné par cet événement exceptionnel. Les photographies ci-dessous permettent de mieux comprendre l'ampleur de l'événement.

Marché couvert (Source : France-Antilles)

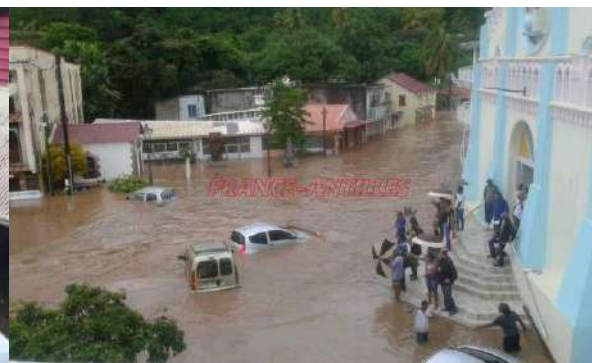
Parvis de l'église (Source : France-Antilles)

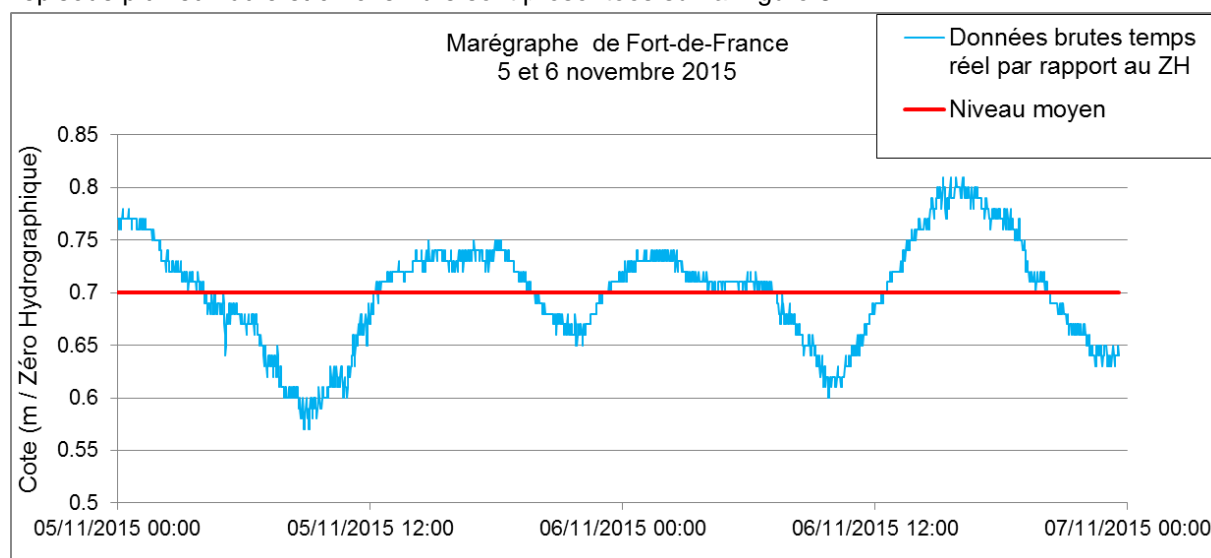
Figure 8 : Hauteurs d'eau observées au marégraphe de Fort-de-France le 5 et 6 novembre 2015 (heures UTC)

Le marégraphe de Fort-de-France est celui situé au plus près de la commune de Rivière-Pilote pour lequel des données ont pu être récupérées. Les données marégraphiques enregistrées lors de l'épisode pluvieux du 5 et 6 novembre sont présentées sur la Figure 8.

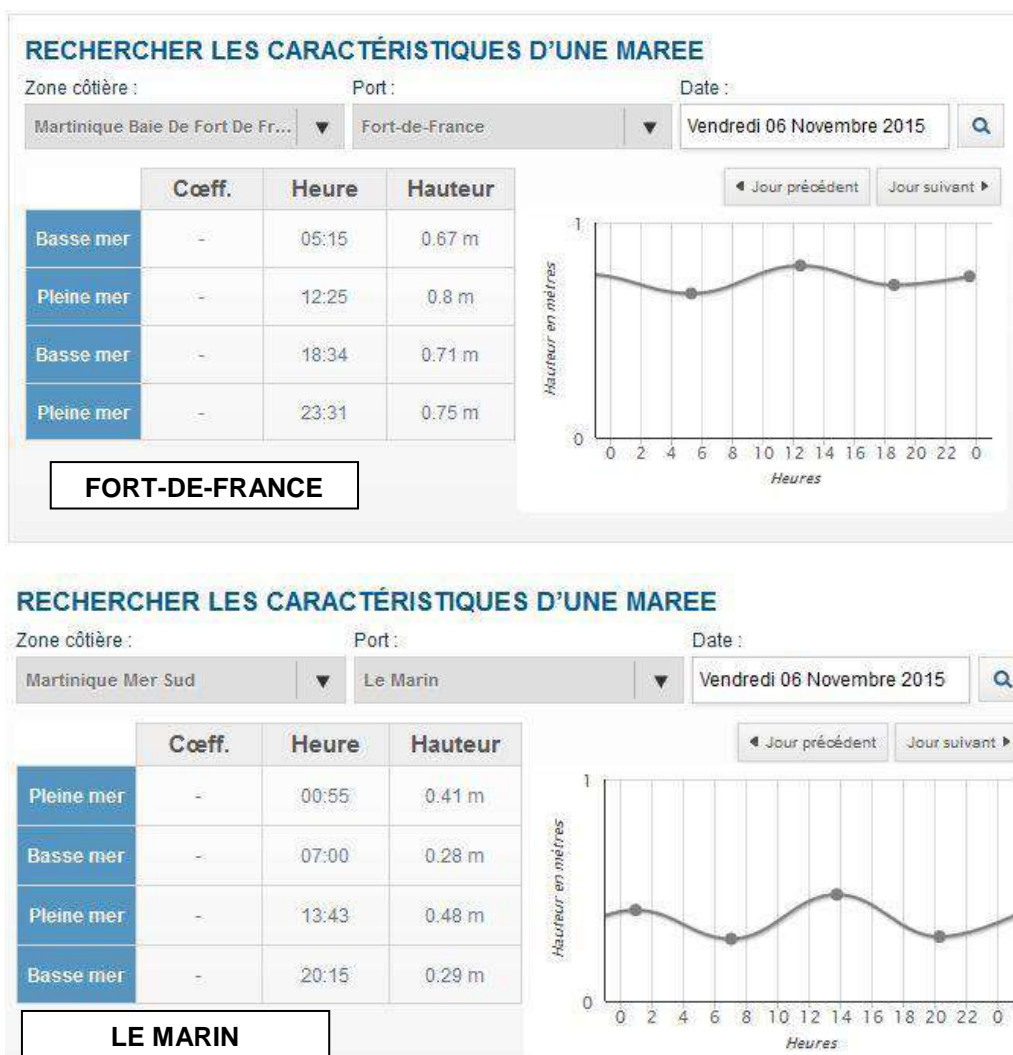
Figure 9 : Données marégraphiques (exprimées par rapport au ZH) de la journée du 6 novembre 2015 - Météo-Franc

Les données de Météo-France, présentées sur la Figure 9, montrent les horaires de pleine mer/basse mer à Fort-de-France et au Marin le 6 novembre 2015 :

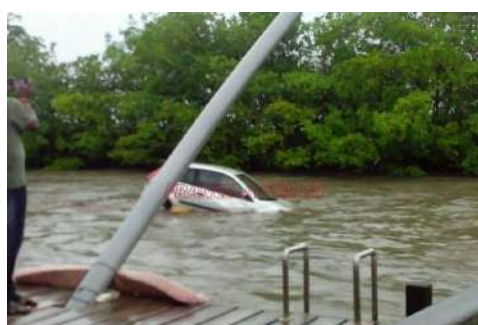
Grande
Rivière
Pilote

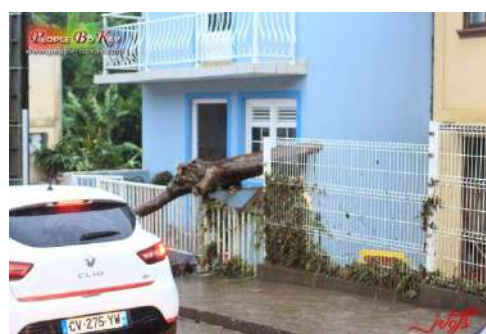
Logement
du bourg

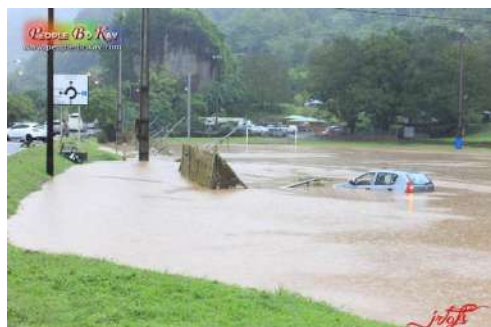
Stade
(décrue)

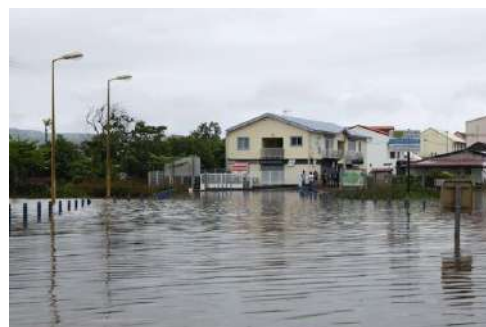
Centre-
ville

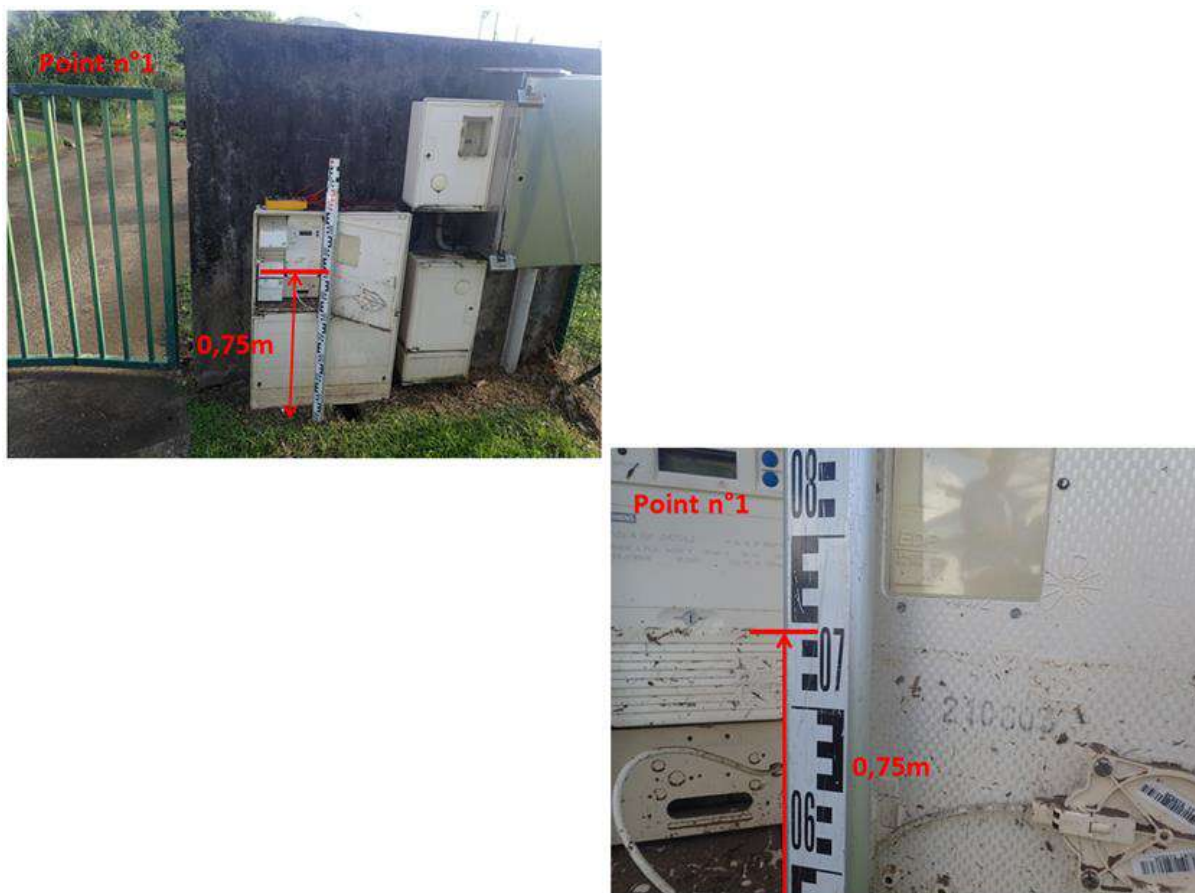
Figure 11 : Exemple de trace visible de ma montée des eaux (GRP4)

Dans certains cas, les traces de la montée des eaux étaient encore visibles lors des visites de terrain. Ces témoignages directs de l'évènement sont précieux et indiscutables. Un exemple est présenté ci-après :

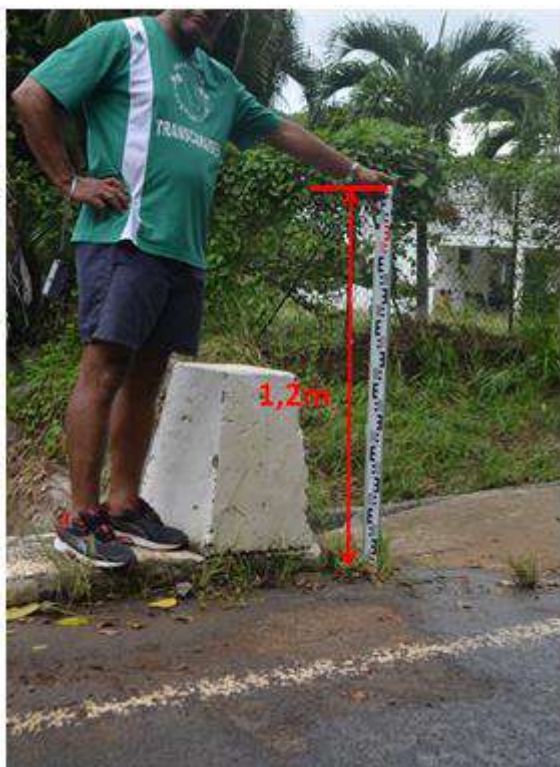
Figure 12 : Exemple de photographie prise par la DEAL le 10/11/15 (GRP26)

Les clichés pris par la DEAL post-événement (10/11/2015) ont été analysés car ceux-ci comportaient de nombreuses informations intéressantes effacées lors des investigations menées un mois après l'épisode en raison de la remise en état post-crue.

Dans certains cas, les niveaux d'eau ont pu être évalués. Soit directement à partir de la photographie, soit en retournant sur le terrain à l'endroit où avait été pris le cliché.

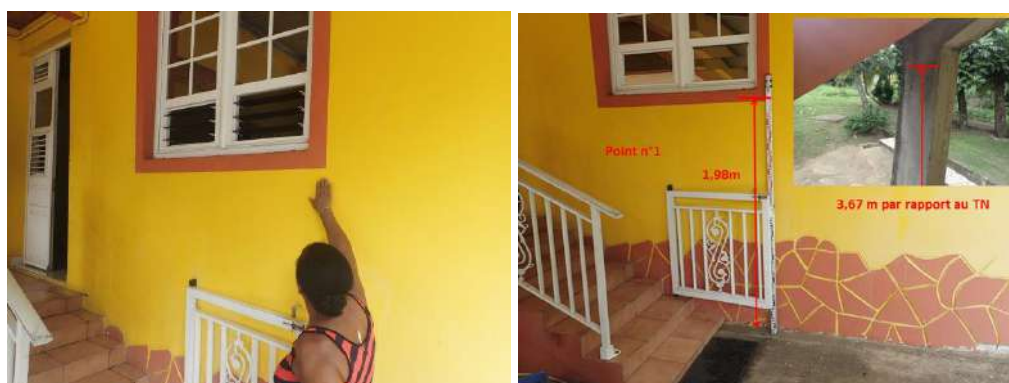
Figure 13 : Indication de niveau de PHE par un propriétaire et extrait de la fiche PHE (GRP13)

Un exemple est donné ci-après :

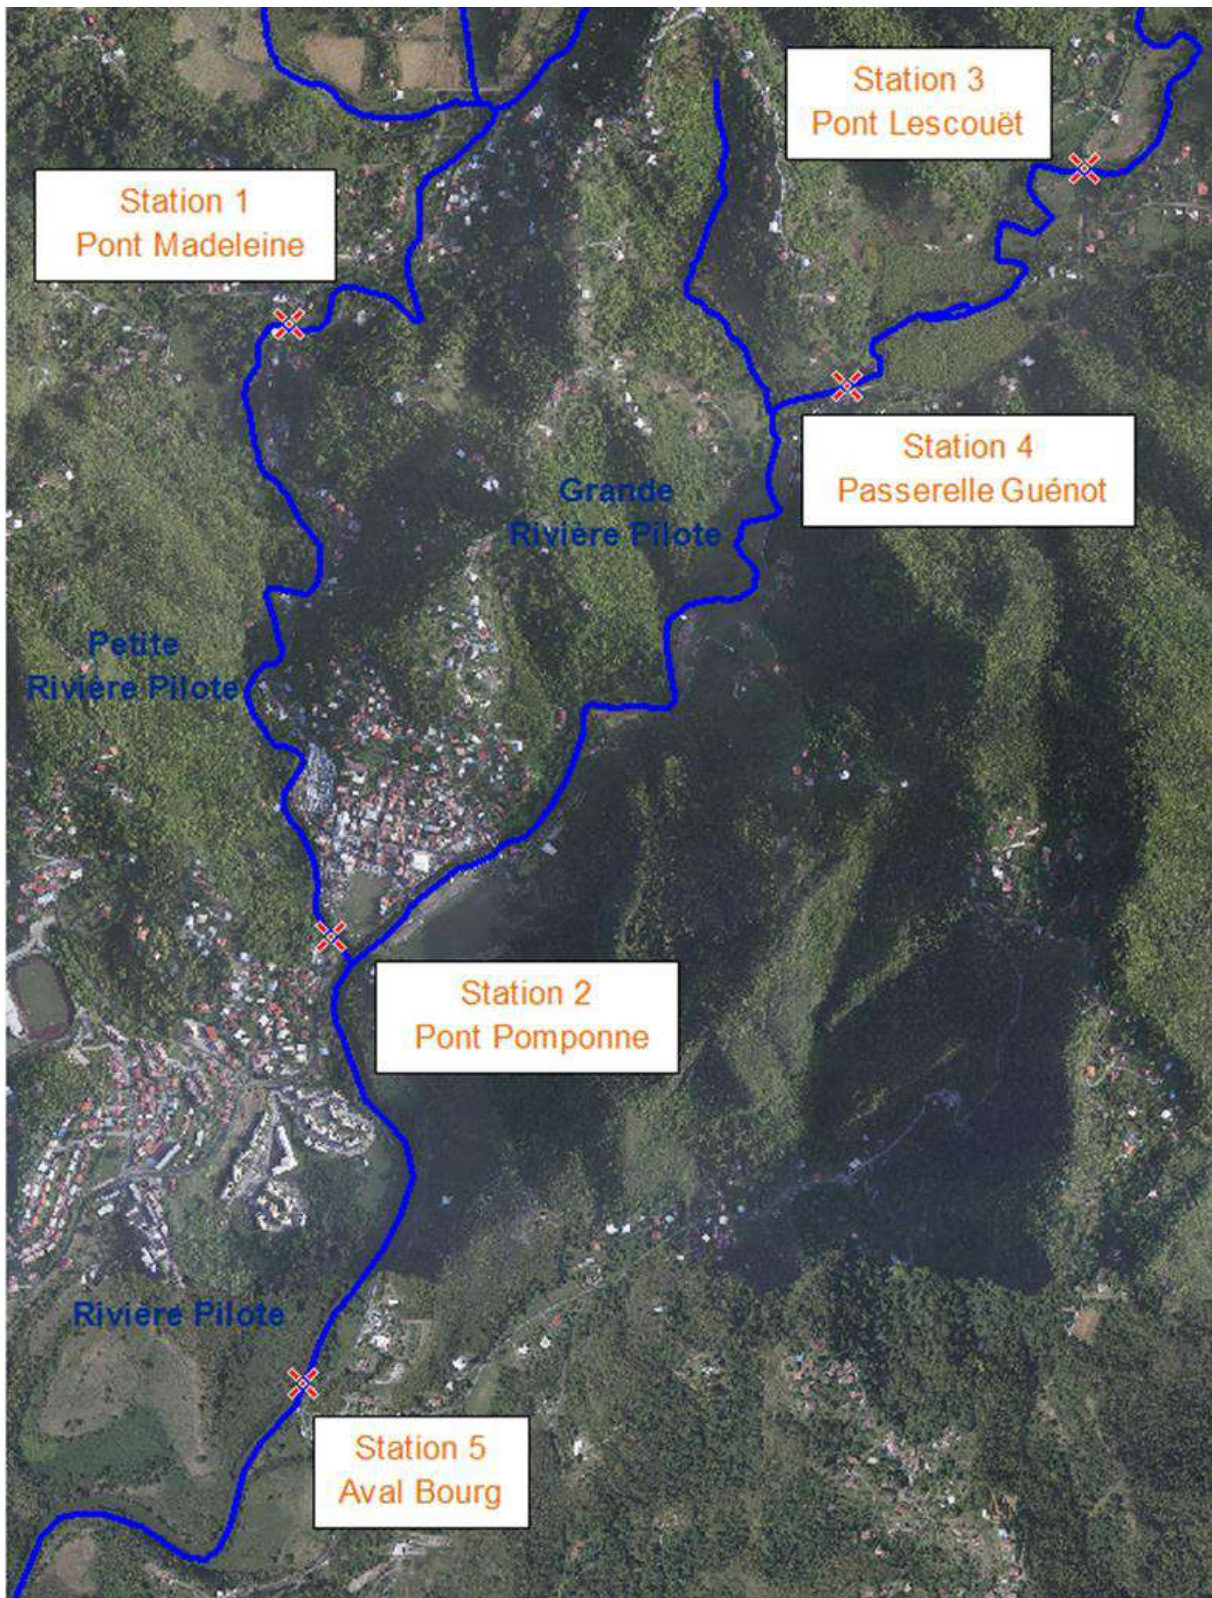
Figure 20 : Localisation des stations de relevés de PHE

Les stations sont localisées sur la Figure 20.

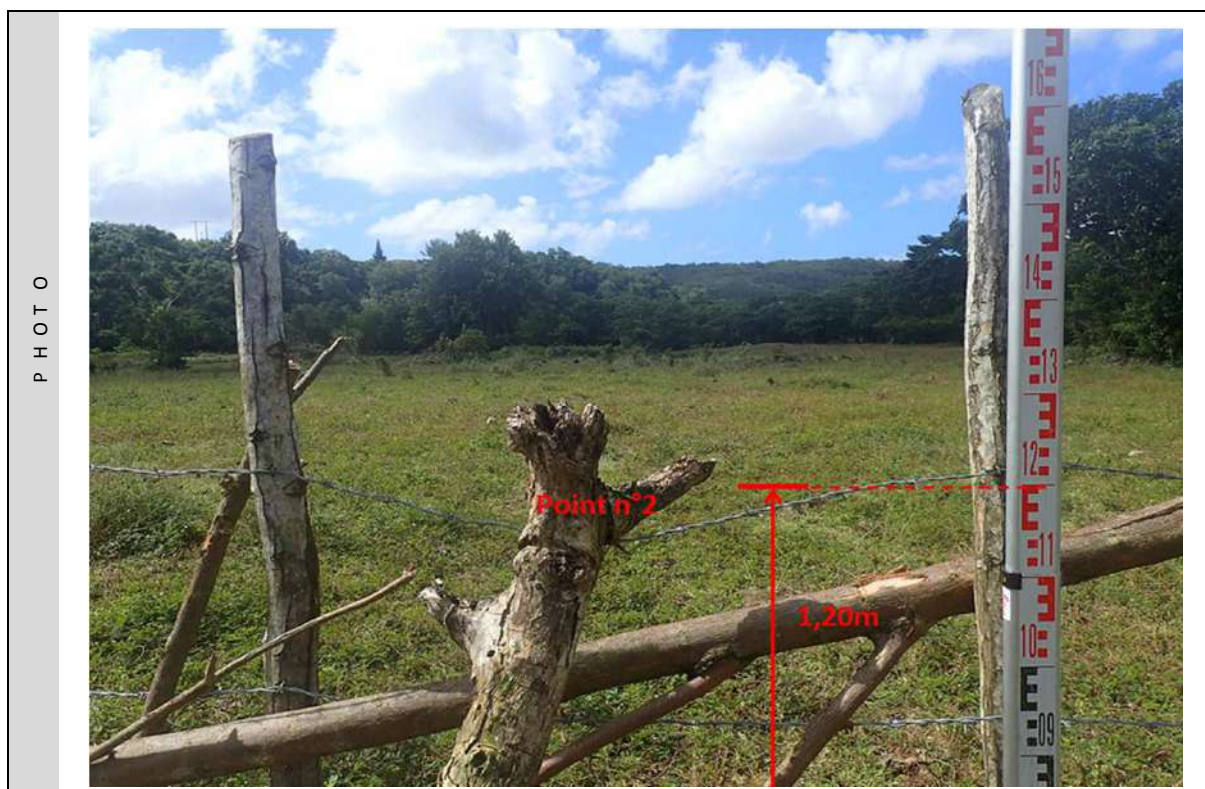
OBSERVATIONS OU ENQUETE		Nature du repère	Niveau du repère NGM	Hauteur sur le repère m	Fiabilité / Incertitude
Date/Heure de la crue	description (Courants, durée de submersion, dégâts)				
5/6 Novembre 2015	Crue due à la Grande Rivière Pilote	Indication riverain	3,1	1,2	Forte

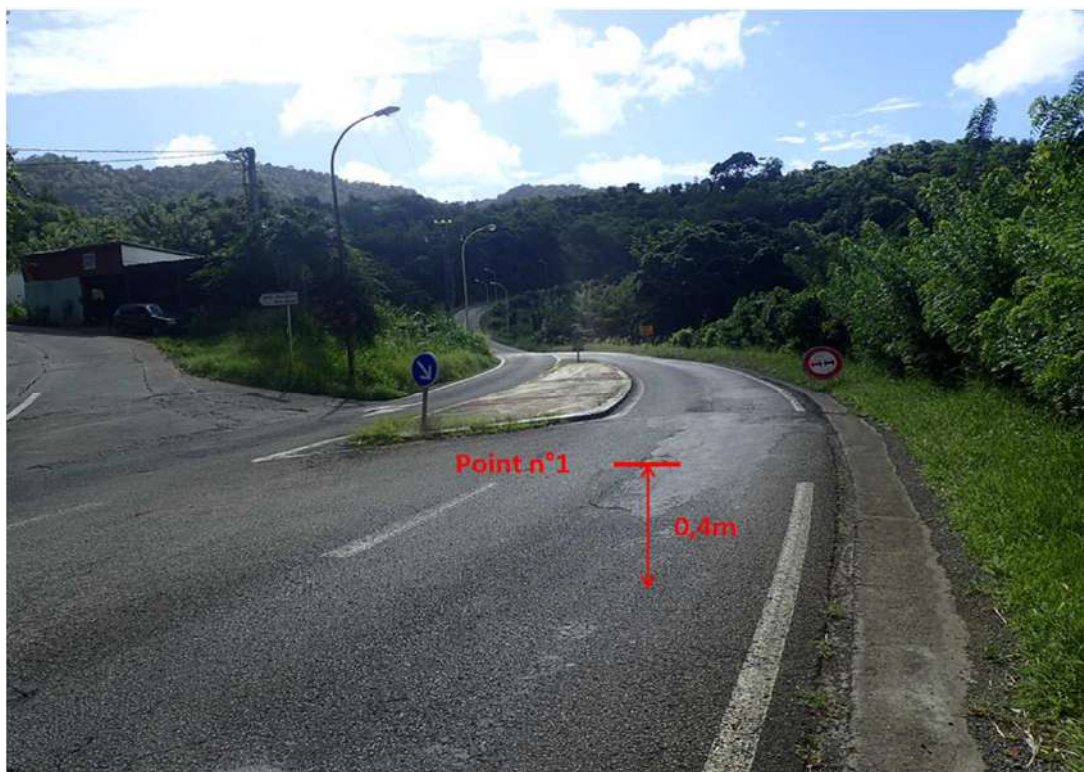
Date/Heure de la crue	description (Courants, durée de submersion, dégâts)	Nature du repère	Niveau du repère NGM	Hauteur sur le repère m	Fiabilité / Incertitude
5/6 Novembre 2015	Crue due à la Grande Rivière Pilote	Indication riverain	3,8	0,4	Forte

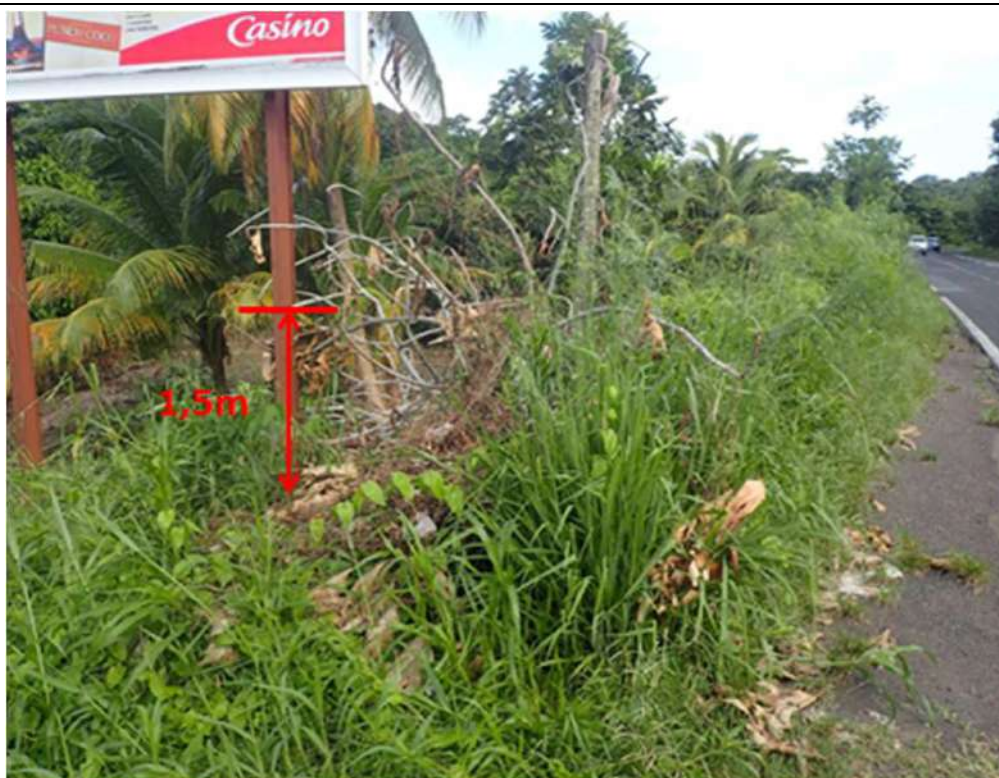
Date/Heure de la crue	description (Courants, durée de submersion, dégâts)	Nature du repère	Niveau du repère NGM	Hauteur sur le repère m	Fiabilité / Incertitude
5/6 Novembre 2015	Crue due à la Grande Rivière Pilote	Trace inondation	4,7	1,5	Forte

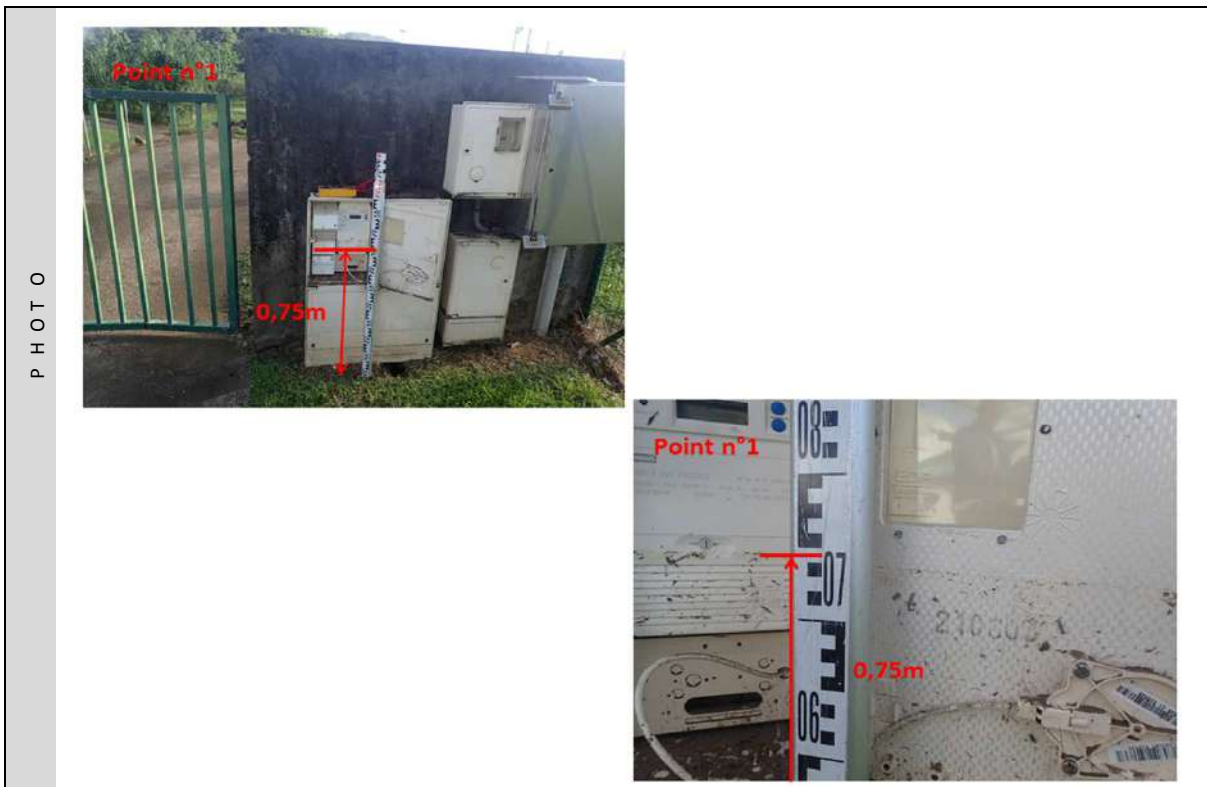
OBSERVATIONS OU ENQUETE		Nature du repère	Niveau du repère NGM	Hauteur sur le repère m	Fiabilité / Incertitude
Date/Heure de la crue	description (Courants, durée de submersion, dégâts)				
5/6 Novembre 2015	Crue due à la Grande Rivière Pilote	Trace inondation	4,35	0,75	Moyenne

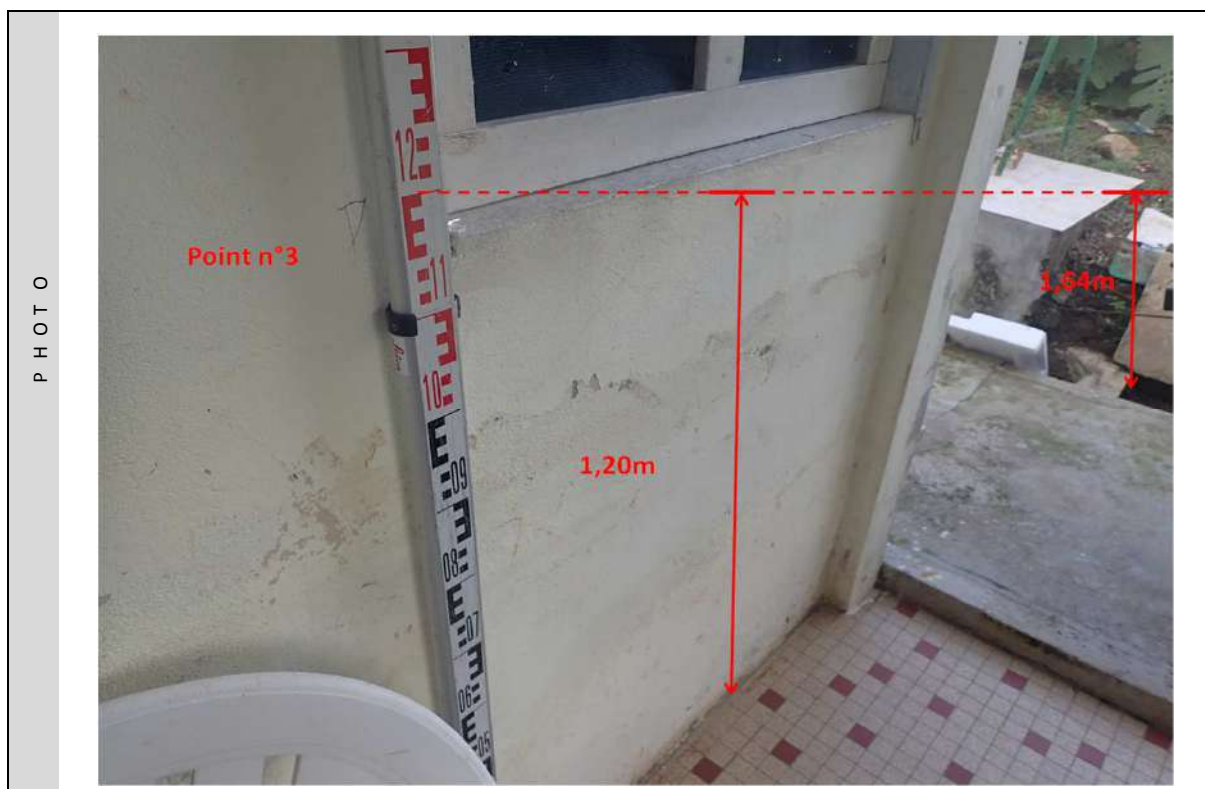
OBSERVATIONS OU ENQUETE		Nature du repère	Niveau du repère NGM	Hauteur sur le repère m	Fiabilité / Incertitude
Date/Heure de la crue	description (Courants, durée de submersion, dégâts)				
5/6 Novembre 2015	Crue due à la Grande Rivière Pilote	Indication propriétaire	5,64	1,64	Moyenne

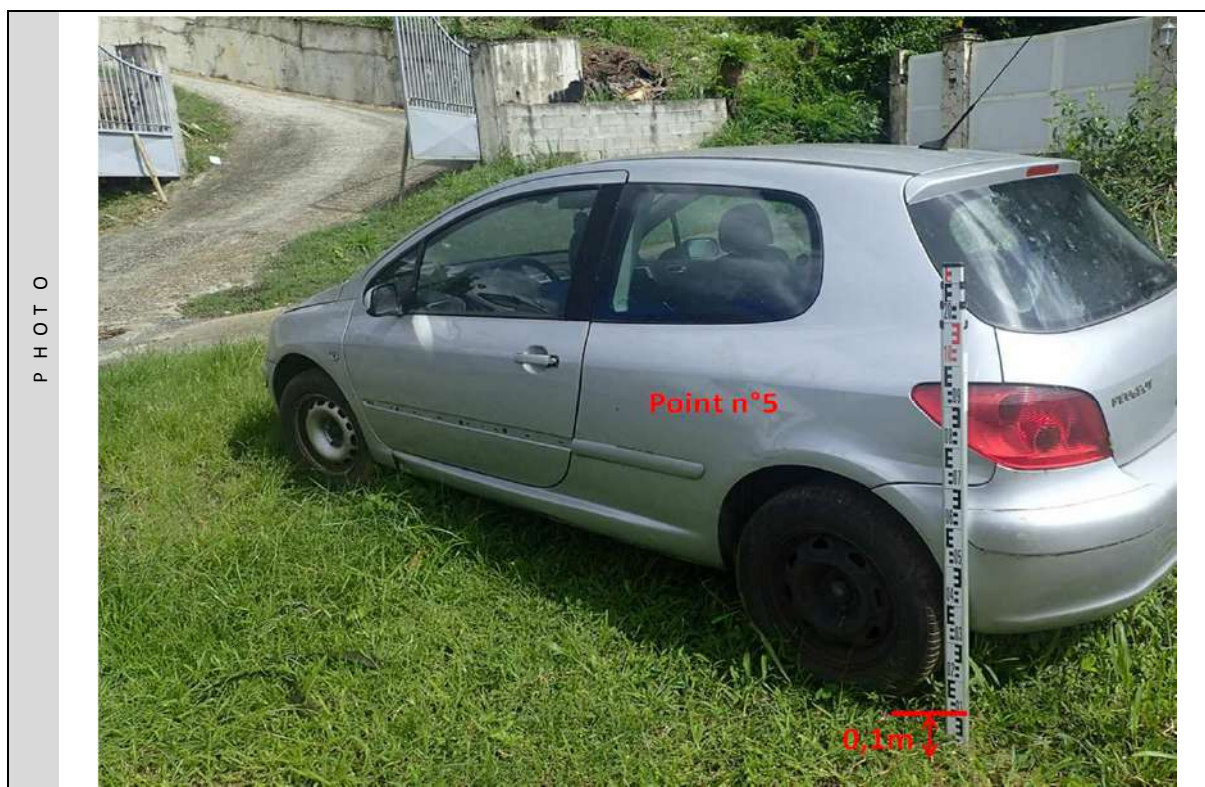
cours d'eau	plan de situation
Aval confluence GRP et PRP	
commune	
Rivière Pilote	
situation	
Point n°5 du plan de situation	
date de la visite - observateur	
07/12/2015 - EGIS

OBSERVATIONS OU ENQUETE		Nature du repère	Niveau du repère NGM	Hauteur sur le repère m	Fiabilité / Incertitude
Date/Heure de la crue	description (Courants, durée de submersion, dégâts)				
5/6 Novembre 2015	Crue due à la Grande Rivière Pilote	Indication propriétaire	4,6	0,1	Forte

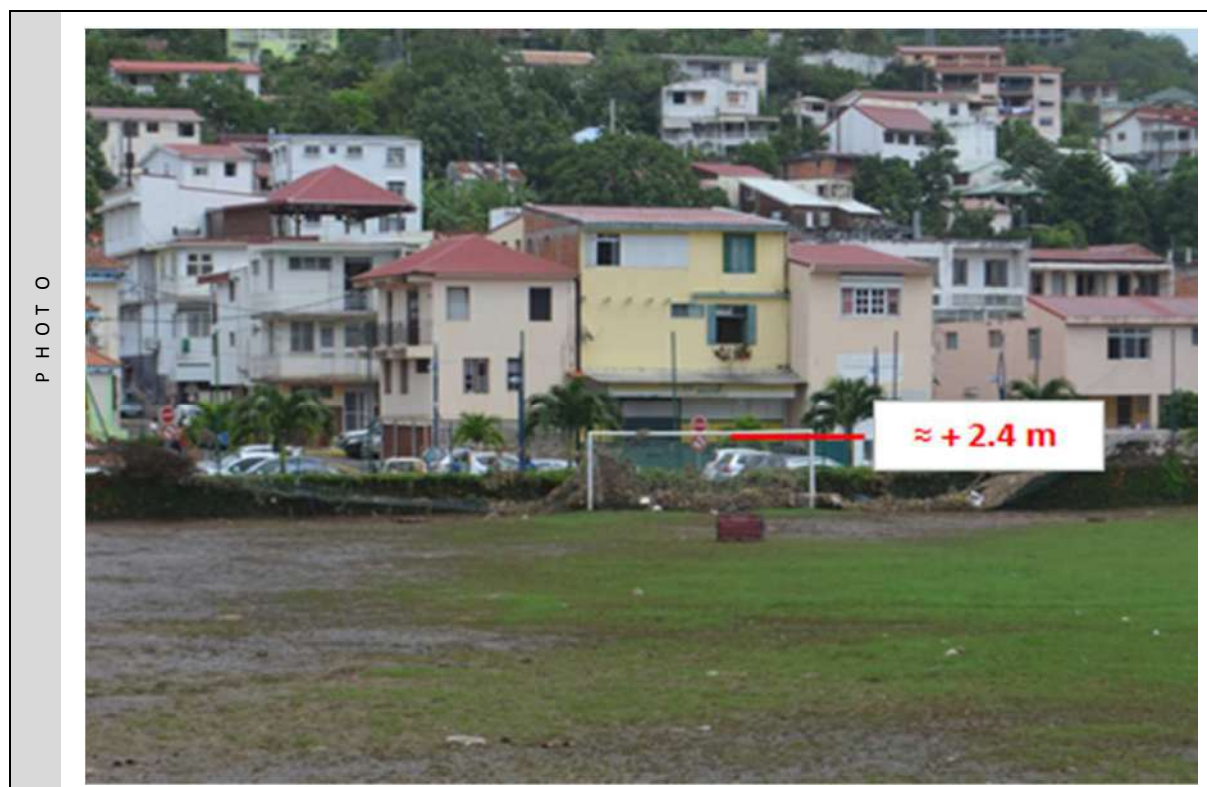
cours d'eau	plan de situation
Stade Bourg	
commune	
Rivière Pilote	
situation	
Point jaune du plan de situation	
date de la visite - observateur	
07/12/2015 - EGIS

OBSERVATIONS OU ENQUETE		Nature du repère	Niveau du repère NGM	Hauteur sur le repère m	Fiabilité / Incertitude
Date/Heure de la crue	description (Courants, durée de submersion, dégâts)				
5/6 Novembre 2015	Crue due à la Grande Rivière Pilote	Trace inondation	4,9	2,4	Moyenne

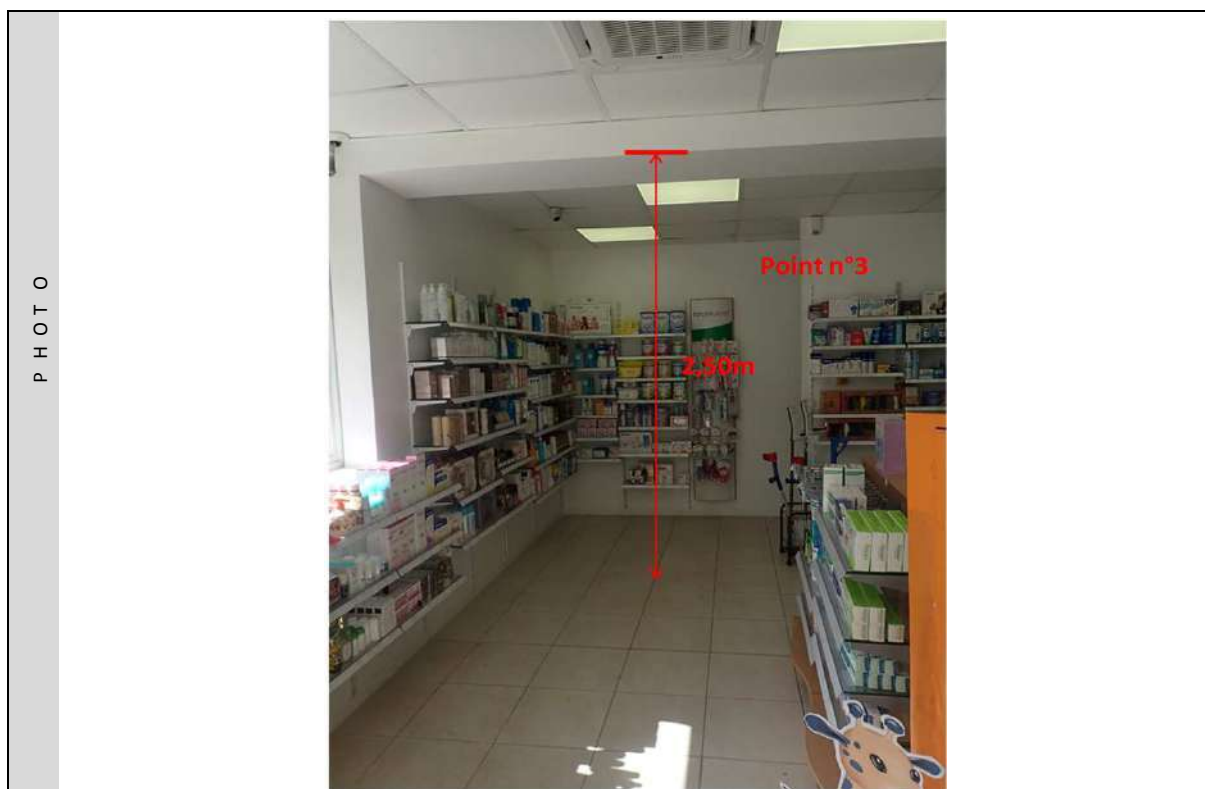
cours d'eau	plan de situation
Amont confluence Grande Rivière Pilote (GRP) et confluence Petite Rivière Pilote (PRP)	
commune	
Rivière Pilote	
situation	
Point n°3 du plan de situation	
date de la visite - observateur	
08/03/2016 - EGIS

OBSERVATIONS OU ENQUETE		Nature du repère	Niveau du repère NGM	Hauteur sur le repère m	Fiabilité / Incertitude
Date/Heure de la crue	description (Courants, durée de submersion, dégâts)				
5/6 Novembre 2015	Crue due à la confluence des deux rivières (GRP et PRP)	Indication propriétaire	5,7	2,5	Moyenne

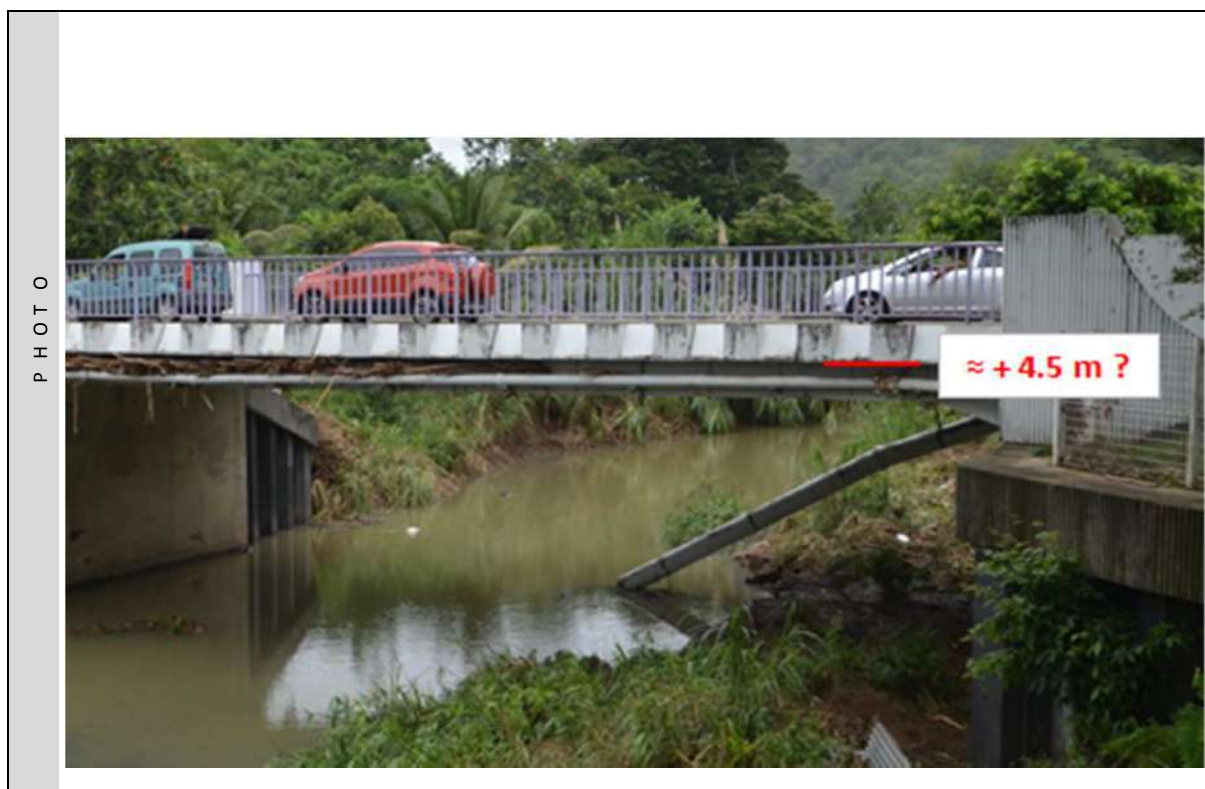
OBSERVATIONS OU ENQUETE		Nature du repère	Niveau du repère NGM	Hauteur sur le repère m	Fiabilité / Incertitude
Date/Heure de la crue	description (Courants, durée de submersion, dégâts)				
5/6 Novembre 2015	Crue due à la Grande Rivière Pilote	Trace inondation	6,1	4,5	Très forte

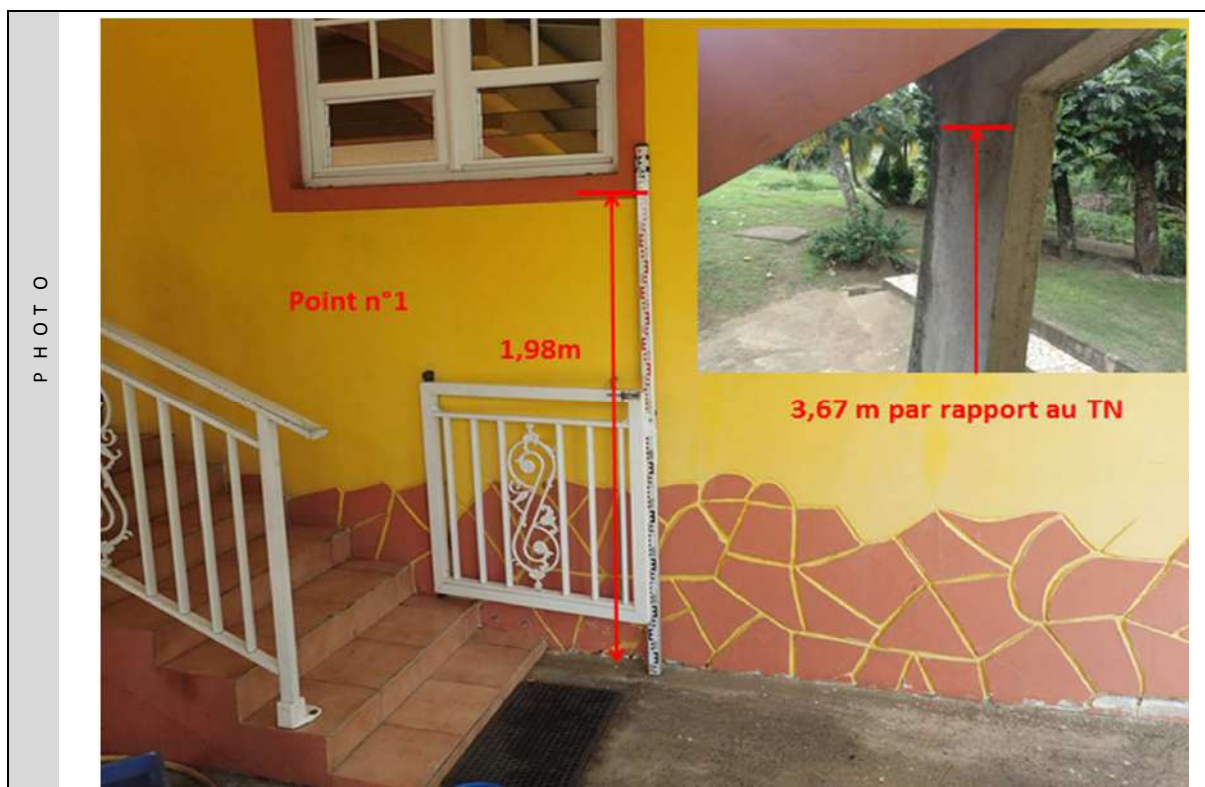
cours d'eau	plan de situation
Amont confluence, Petite Rivière Pilote	
commune	
Rivière Pilote	
situation	
Point n°1 du plan de situation	
date de la visite - observateur	
08/03/2016 - EGIS

OBSERVATIONS OU ENQUETE		Nature du repère	Niveau du repère NGM	Hauteur sur le repère m	Fiabilité / Incertitude
Date/Heure de la crue	description (Courants, durée de submersion, dégâts)				
5/6 Novembre 2015	Crue due à la Grande Rivière Pilote	Indication propriétaire	7,17	3,67	Forte

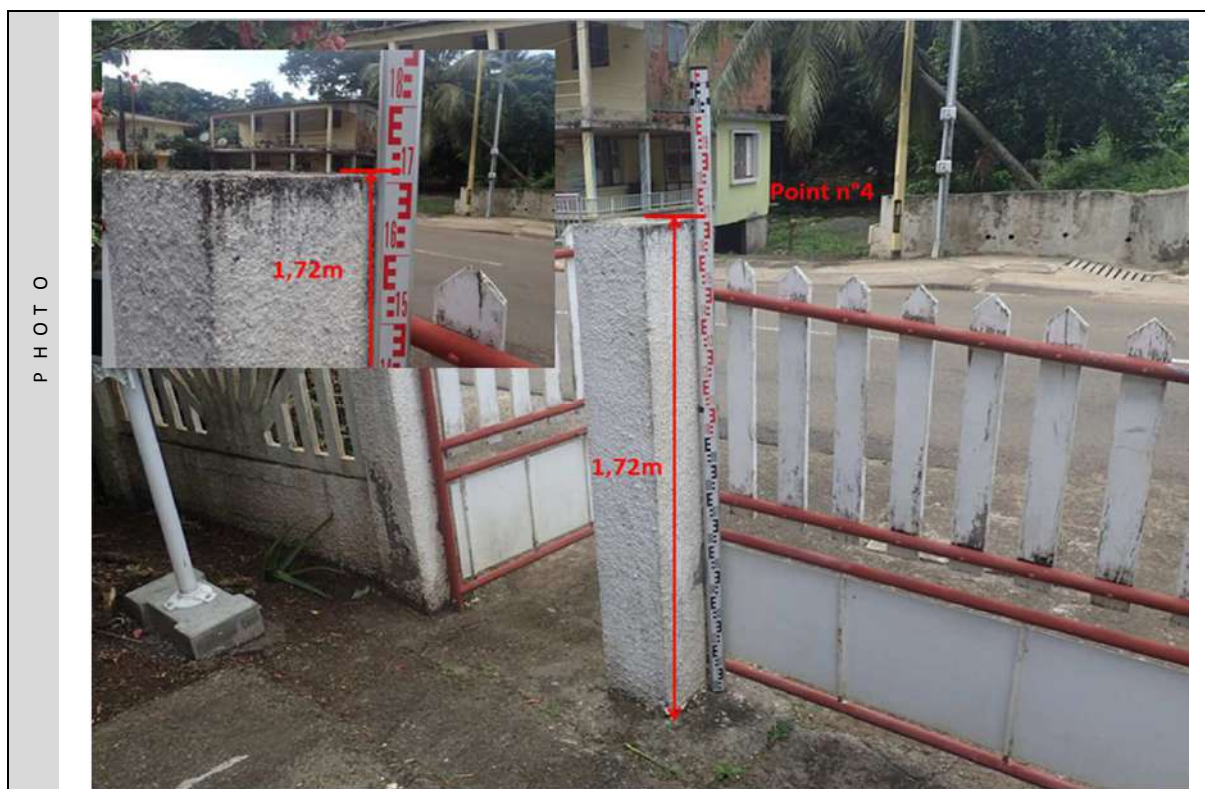
cours d'eau	plan de situation
Amont confluence, Petite Rivière Pilote	
commune	
Rivière Pilote	
situation	
Point n°4 du plan de situation	
date de la visite - observateur	
08/03/2016 - EGIS

OBSERVATIONS OU ENQUETE		Nature du repère	Niveau du repère NGM	Hauteur sur le repère m	Fiabilité / Incertitude
Date/Heure de la crue	description (Courants, durée de submersion, dégâts)				
5/6 Novembre 2015	Crue due à la Grande Rivière Pilote	Indication propriétaire	7,12	1,72	Moyenne

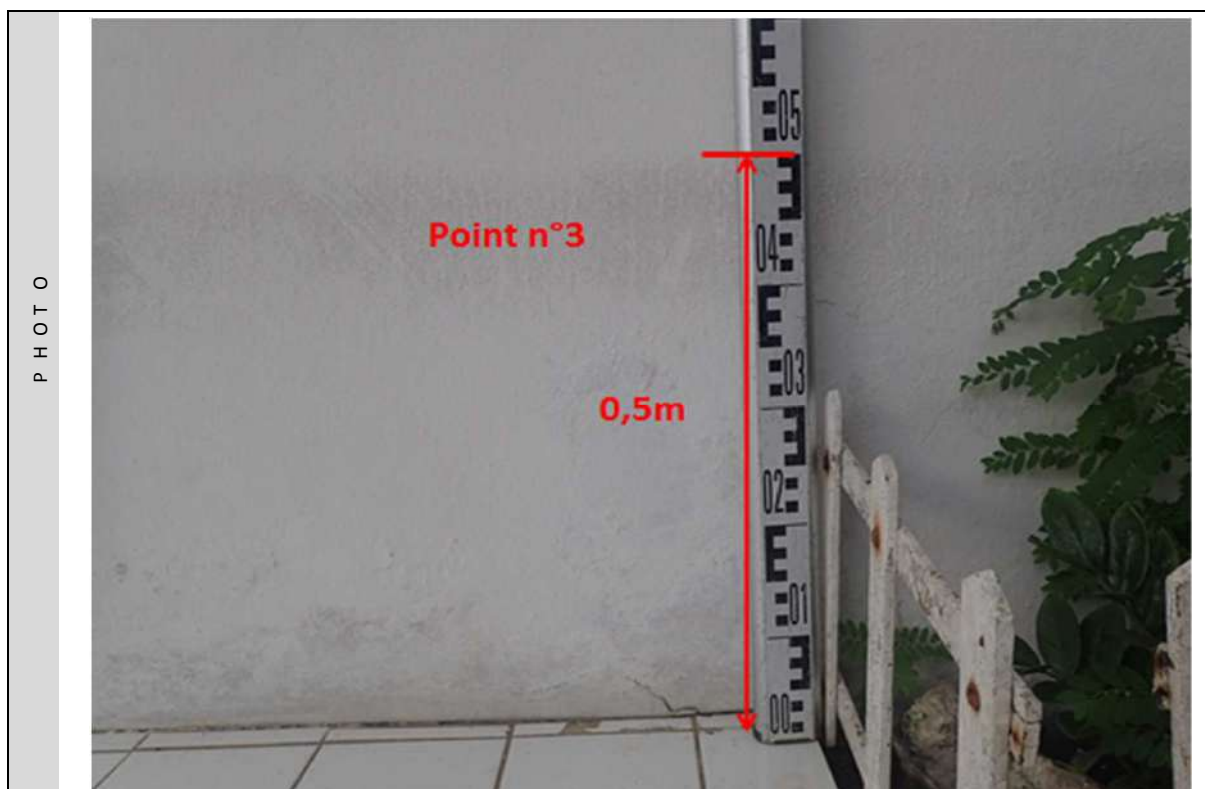
cours d'eau	plan de situation
Amont confluence, Petite Rivière Pilote	
commune	
Rivière Pilote	
situation	
Point n°3 du plan de situation	
date de la visite - observateur	
08/03/2016 - EGIS

OBSERVATIONS OU ENQUETE		Nature du repère	Niveau du repère NGM	Hauteur sur le repère m	Fiabilité / Incertitude
Date/Heure de la crue	description (Courants, durée de submersion, dégâts)				
5/6 Novembre 2015	Crue due à la Grande Rivière Pilote	Indication propriétaire	7,4	0,5	Faible

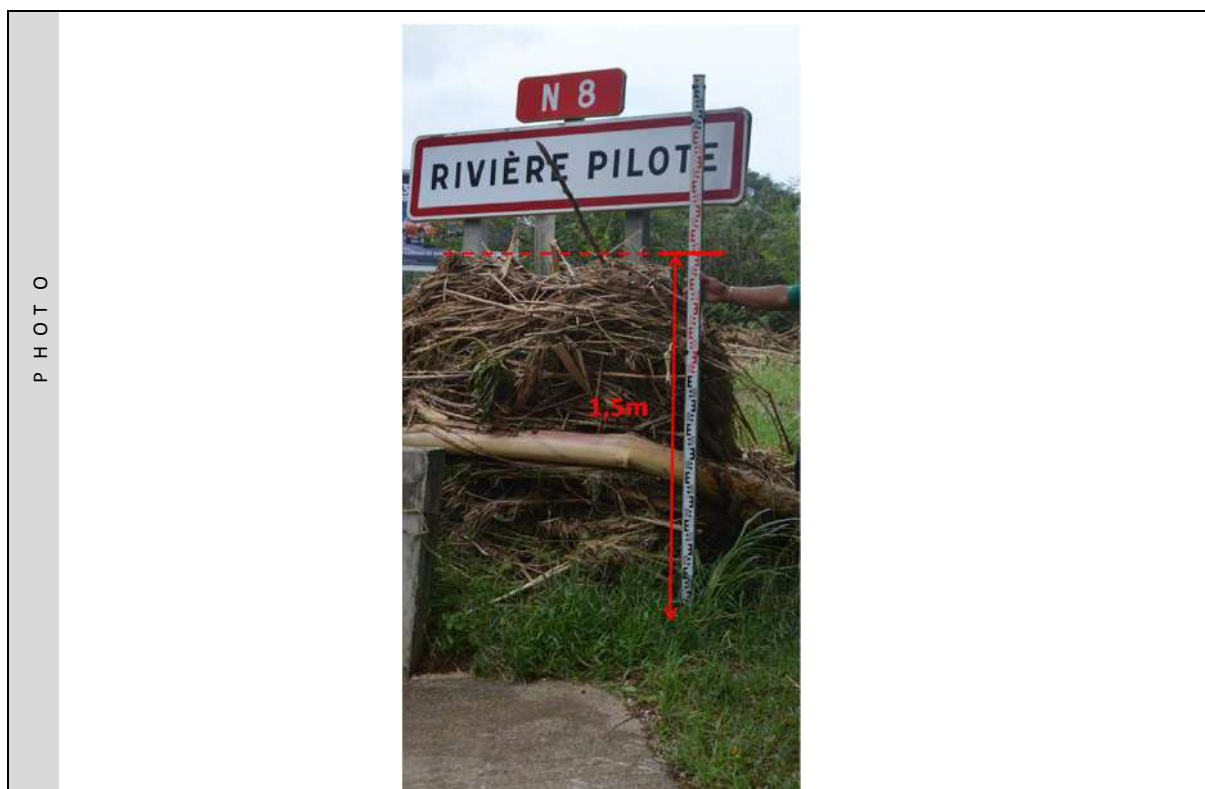
cours d'eau	plan de situation
Grande Rivière pilote	
commune	
Rivière Pilote	
situation	
Point rouge du plan de situation	
date de la visite - observateur	
10/11/2015 - DEAL

OBSERVATIONS OU ENQUETE		Nature du repère	Niveau du repère NGM	Hauteur sur le repère m	Fiabilité / Incertitude
Date/Heure de la crue	description (Courants, durée de submersion, dégâts)				
5/6 Novembre 2015	Crue due à la Grande Rivière Pilote	Trace inondation	7,9	1,5	Forte

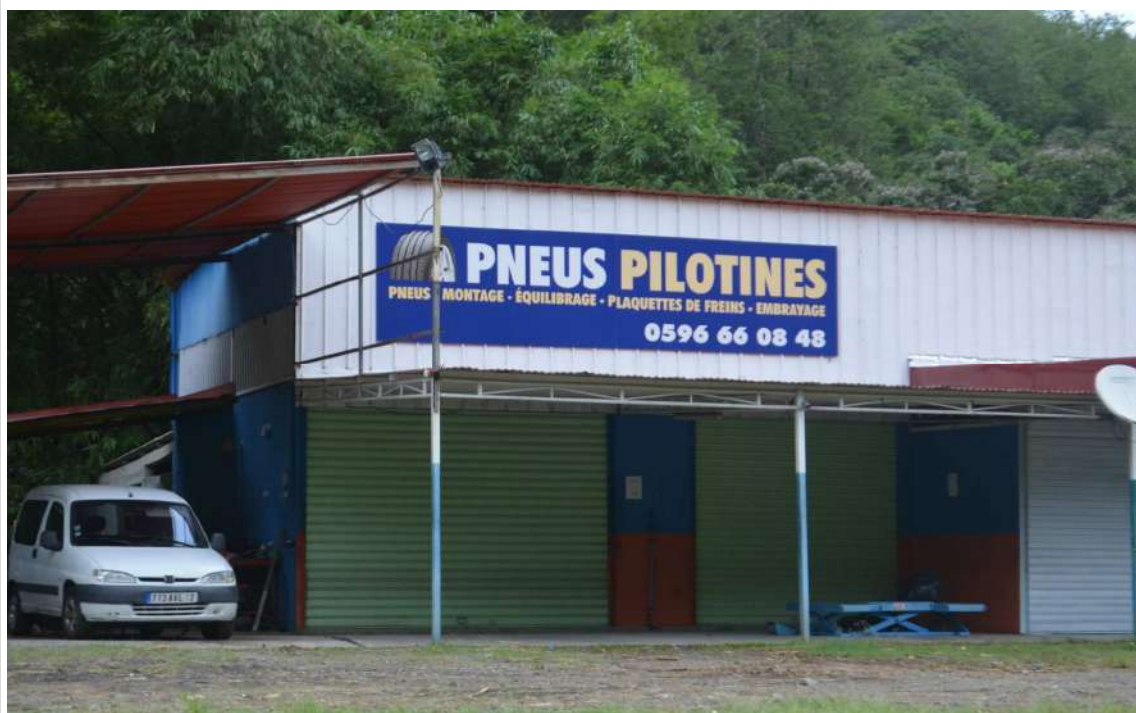
Date/Heure de la crue	description (Courants, durée de submersion, dégâts)	Nature du repère	Niveau du repère NGM	Hauteur sur le repère m	Fiabilité / Incertitude
5/6 Novembre 2015	Crue due à la Grande Rivière Pilote	Trace inondation	8,9	1,9	Moyenne

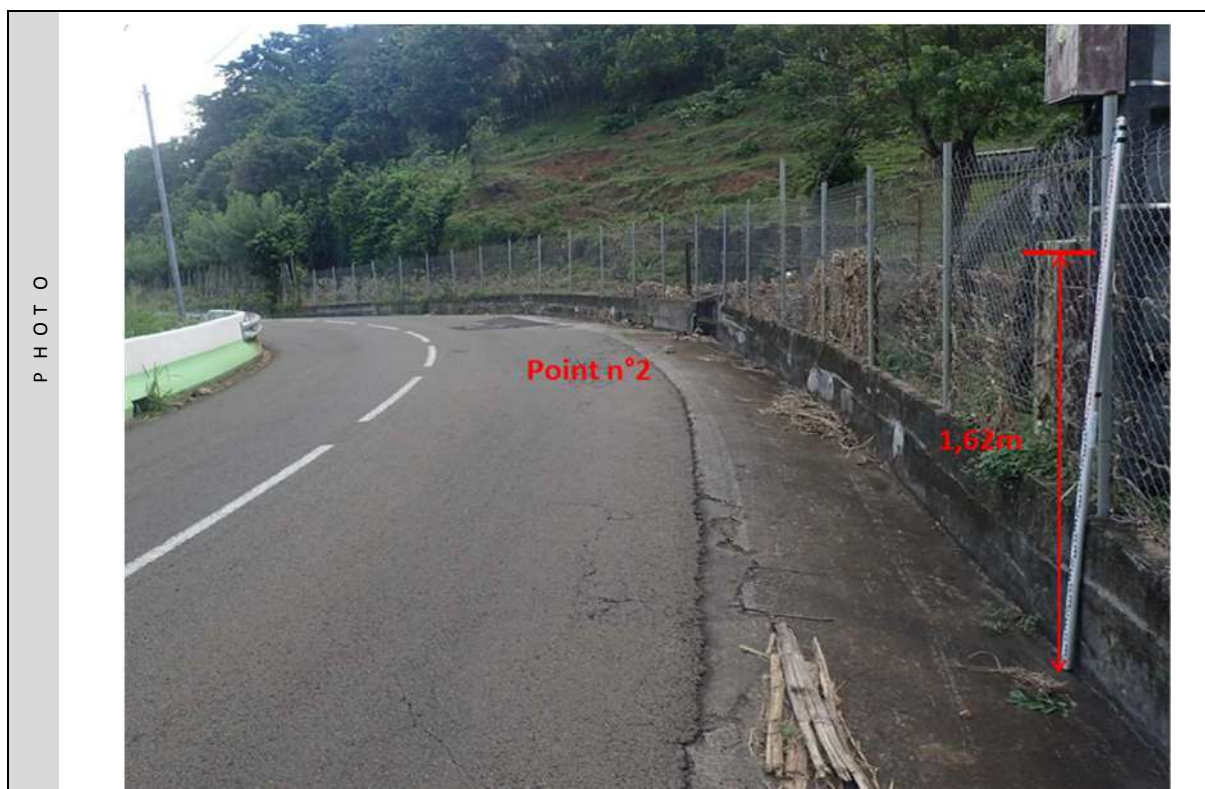
cours d'eau	plan de situation
Amont confluence, Petite Rivière Pilote	
commune	
Rivière Pilote	
situation	
Point n°2 du plan de situation	
date de la visite - observateur	
09/12/2015 - EGIS

OBSERVATIONS OU ENQUETE		Nature du repère	Niveau du repère NGM	Hauteur sur le repère m	Fiabilité / Incertitude
Date/Heure de la crue	description (Courants, durée de submersion, dégâts)				
5/6 Novembre 2015	Crue due à la Grande Rivière Pilote	Trace inondation	9,12	1,62	Forte
