Caractérisation et cartographie des zones inondées suite à l'épisode pluvieux du 06 novembre 2015, commune de Rivière-Pilote

Rapport d'étude

RIV KK20J20LPO

Avril 2016

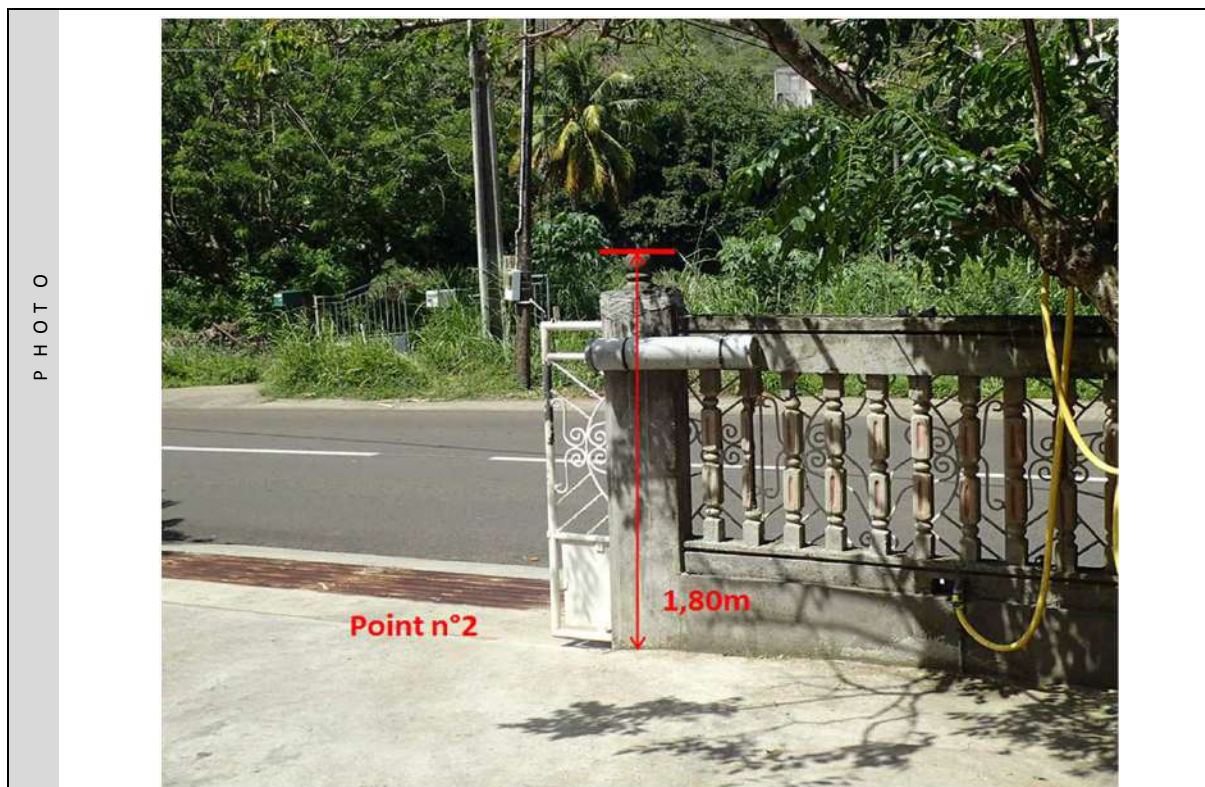
cours d'eau	plan de situation
Grande Rivière Pilote, Guénot	
commune	
Rivière Pilote	
situation	
Point n°2 du plan de situation	
date de la visite - observateur	
08/03/2016 - EGIS

OBSERVATIONS OU ENQUETE		Nature du repère	Niveau du repère NGM	Hauteur sur le repère m	Fiabilité / Incertitude
Date/Heure de la crue	description (Courants, durée de submersion, dégâts)				
5/6 Novembre 2015	Crue due à la Grande Rivière Pilote	Indication propriétaire	10,2	1,8	Moyenne

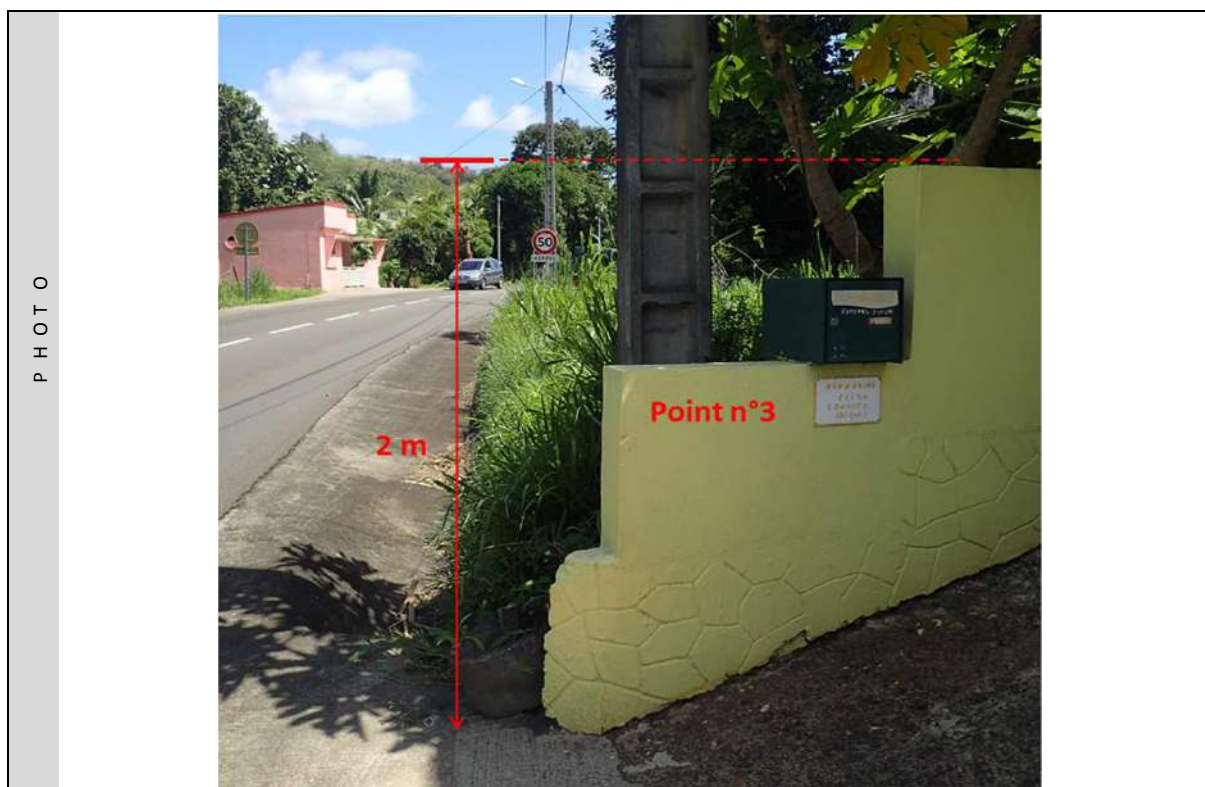
cours d'eau	plan de situation
Grande Rivière Pilote, Guénot	
commune	
Rivière Pilote	
situation	
Point n°3 du plan de situation	
date de la visite - observateur	
08/03/2016 - EGIS

OBSERVATIONS OU ENQUETE		Nature du repère	Niveau du repère NGM	Hauteur sur le repère m	Fiabilité / Incertitude
Date/Heure de la crue	description (Courants, durée de submersion, dégâts)				
5/6 Novembre 2015	Crue due à la Grande Rivière Pilote	Indication propriétaire	10,6	2	Moyenne

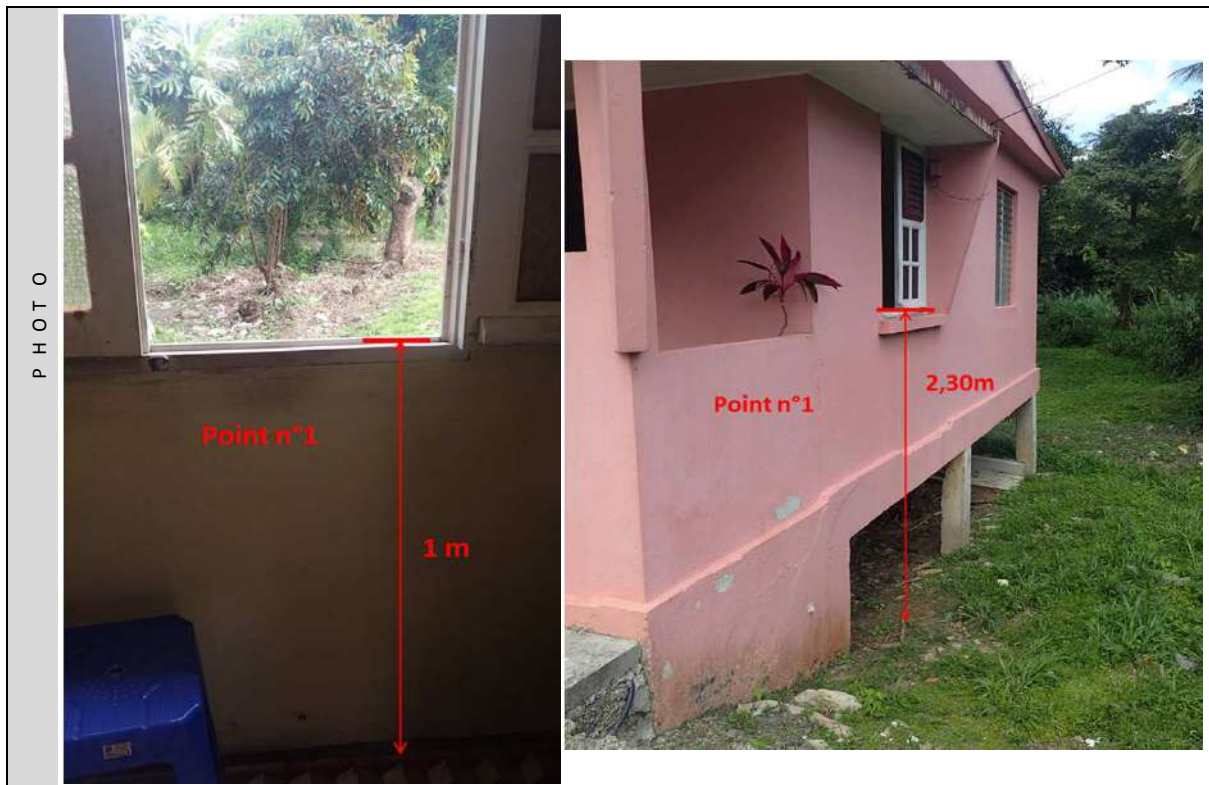
cours d'eau	plan de situation
Grande Rivière Pilote, Guénot	
commune	
Rivière Pilote	
situation	
Point n°1 du plan de situation	
date de la visite - observateur	
08/03/2016 - EGIS

OBSERVATIONS OU ENQUETE		Nature du repère	Niveau du repère NGM	Hauteur sur le repère m	Fiabilité / Incertitude
Date/Heure de la crue	description (Courants, durée de submersion, dégâts)				
5/6 Novembre 2015	Crue due à la Grande Rivière Pilote	Indication propriétaire	10,8	2,3	Moyenne

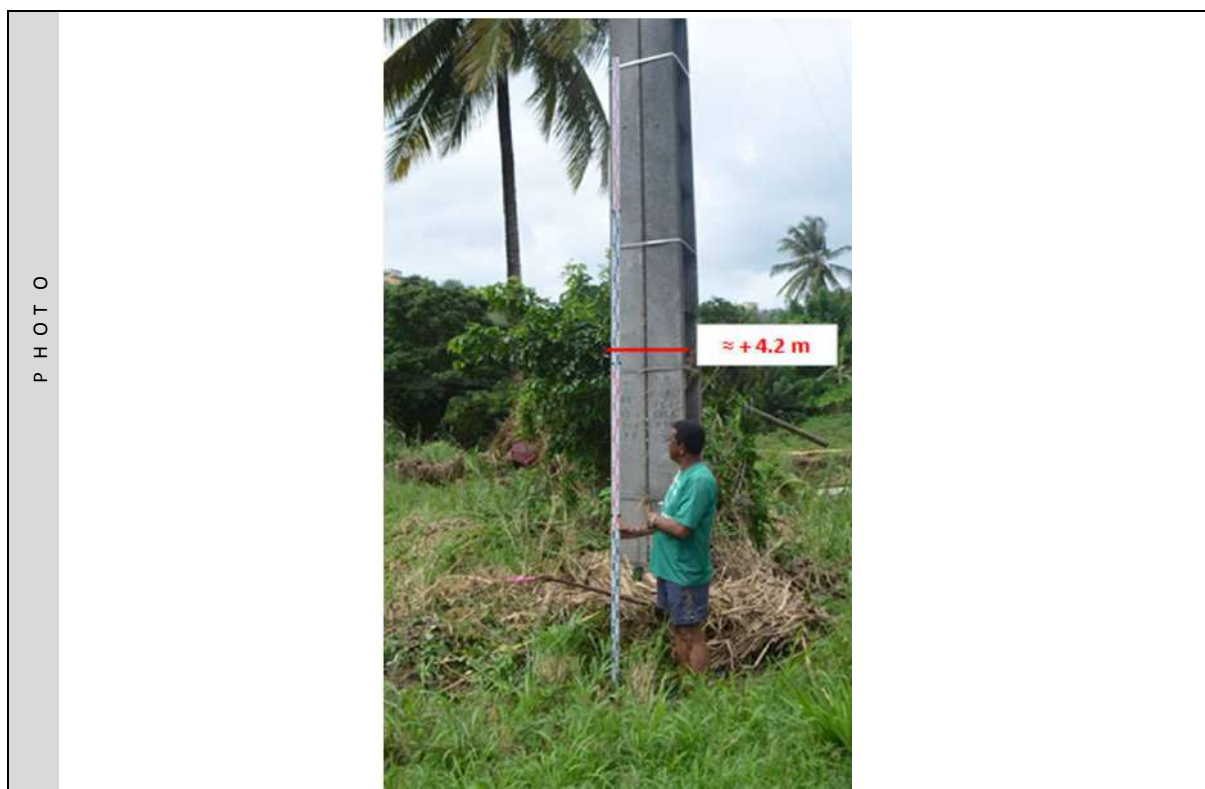
cours d'eau	plan de situation
PRP, Passerelle Guénot	
commune	
Rivière Pilote	
situation	
Point bleu du plan de situation	
date de la visite - observateur	
10/11/2015 - DEAL

OBSERVATIONS OU ENQUETE		Nature du repère	Niveau du repère NGM	Hauteur sur le repère m	Fiabilité / Incertitude
Date/Heure de la crue	description (Courants, durée de submersion, dégâts)				
5/6 Novembre 2015	Crue due à la Grande Rivière Pilote	Trace inondation	10,4	2,2	Forte

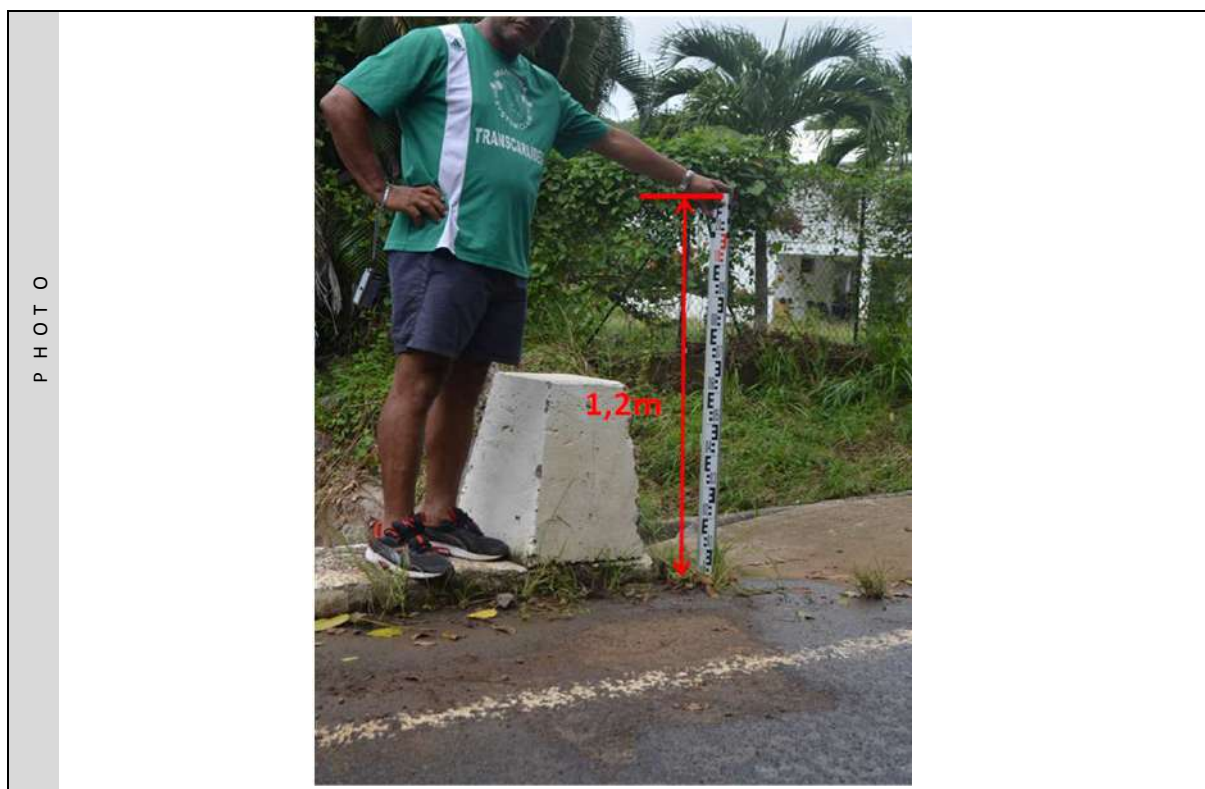
cours d'eau	plan de situation
Grande Rivière pilote	
commune	
Rivière Pilote	
situation	
Point rouge du plan de situation	
date de la visite - observateur	
10/11/2015 - DEAL

OBSERVATIONS OU ENQUETE		Nature du repère	Niveau du repère NGM	Hauteur sur le repère m	Fiabilité / Incertitude
Date/Heure de la crue	description (Courants, durée de submersion, dégâts)				
5/6 Novembre 2015	Crue due à la Grande Rivière Pilote		13,7	1,2	Forte

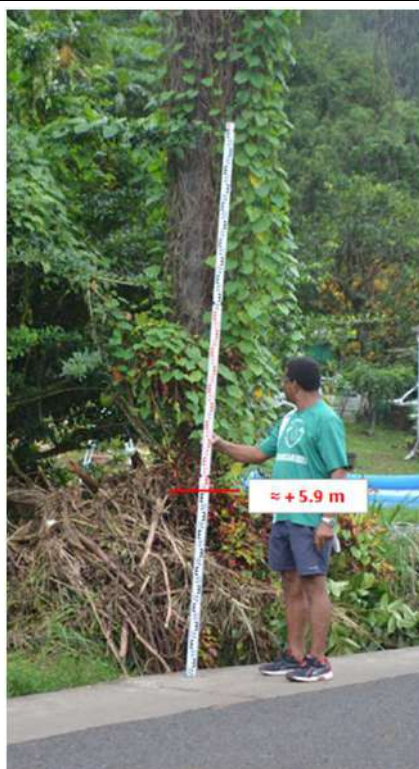
Date/Heure de la crue	description (Courants, durée de submersion, dégâts)	Nature du repère	Niveau du repère NGM	Hauteur sur le repère m	Fiabilité / Incertitude
5/6 Novembre 2015	Crue due à la Grande Rivière Pilote	Trace inondation	17,7	5,9	Forte

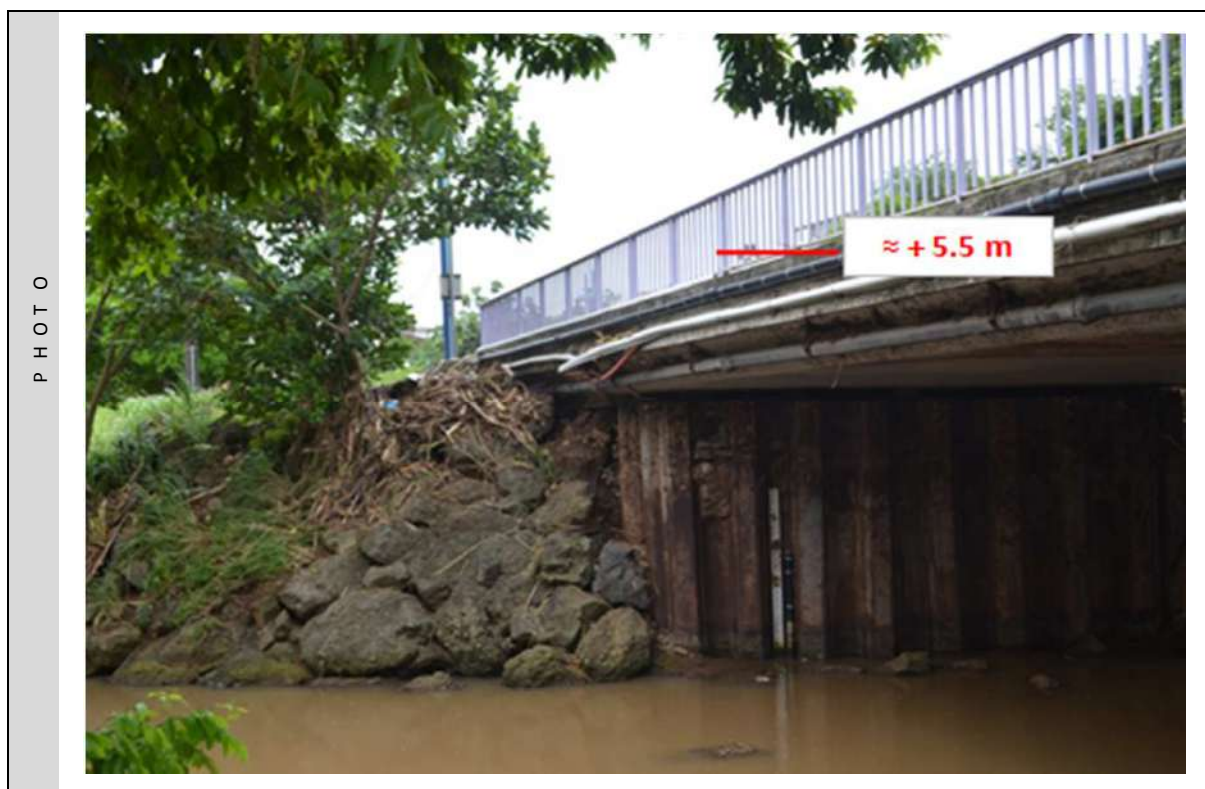
cours d'eau	plan de situation
PRP, Pont Pomponne, station hydrométrique CG (HS)	
commune	
Rivière Pilote	
situation	
Point rouge du plan de situation	
date de la visite - observateur	
10/11/2015 - DEAL

OBSERVATIONS OU ENQUETE		Nature du repère	Niveau du repère NGM	Hauteur sur le repère m	Fiabilité / Incertitude
Date/Heure de la crue	description (Courants, durée de submersion, dégâts)				
5/6 Novembre 2015	Crue due à la Grande Rivière Pilote	Trace inondation	8,8	5,5	Forte

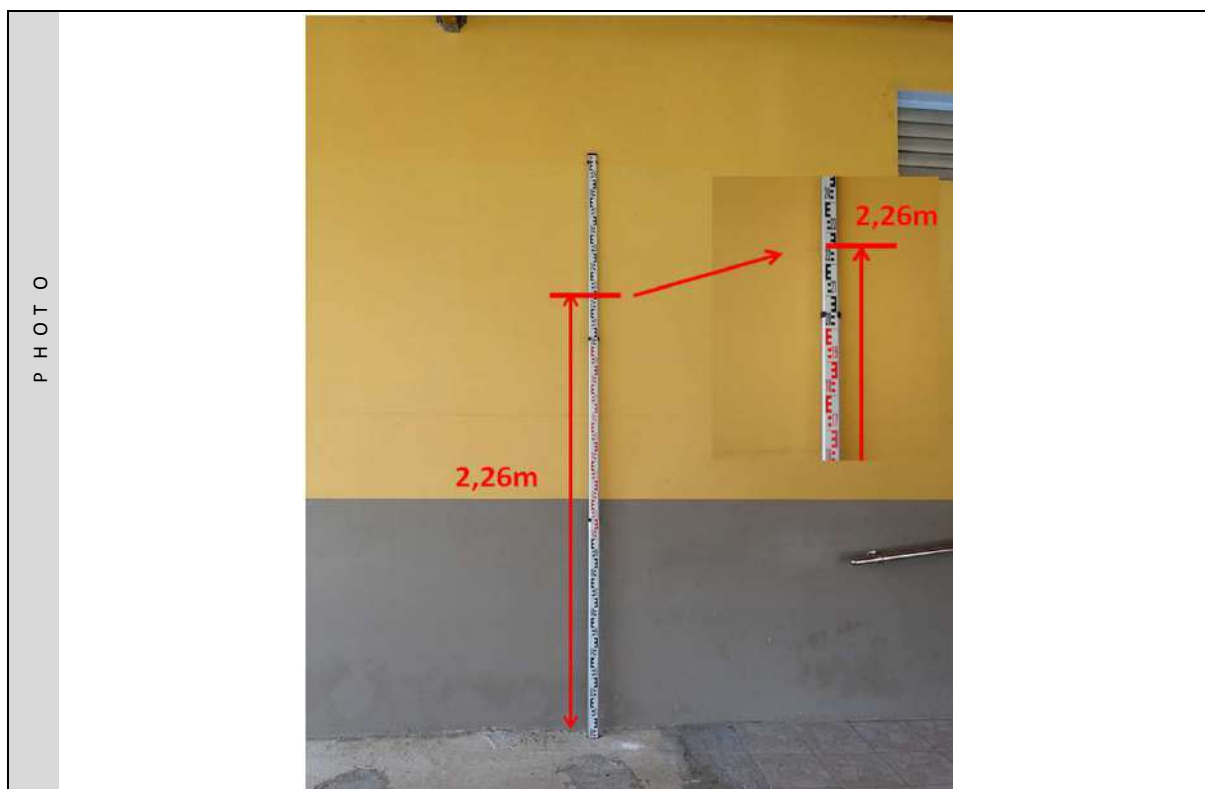
Fiche Plus Hautes Eaux n°2PRP

cours d'eau	plan de situation
Petite Rivière pilote	
commune	
Rivière Pilote	
situation	
Point rouge du plan de situation	
date de la visite - observateur	
15/03/2015 - EGIS

OBSERVATIONS OU ENQUETE		Nature du repère	Niveau du repère NGM	Hauteur sur le repère m	Fiabilité / Incertitude
Date/Heure de la crue	description (Courants, durée de submersion, dégâts)				
5/6 Novembre 2015	Crue due à la Grande Rivière Pilote	Indication propriétaire	5,26	2,26	Bonne

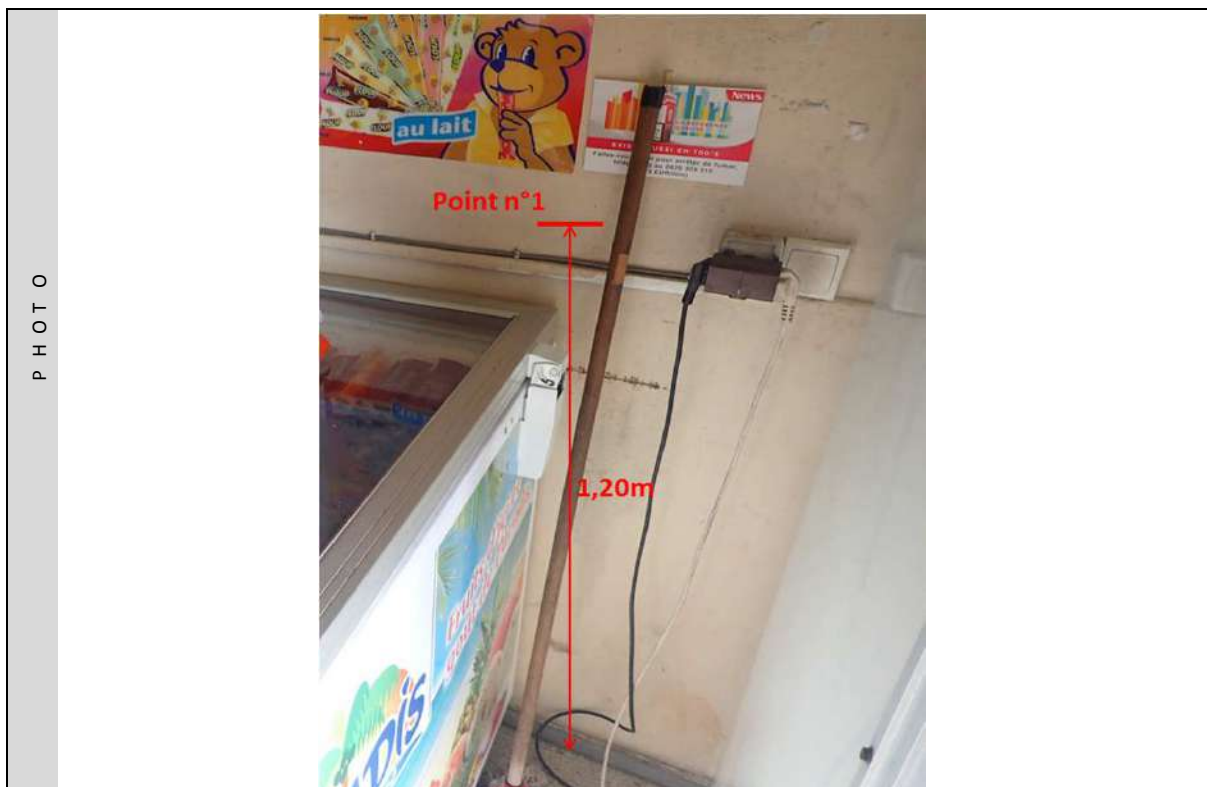
Fiche Plus Hautes Eaux n°3PRP

cours d'eau	plan de situation
Amont confluence Grande Rivière Pilote (GRP) et confluence Petite Rivière Pilote (PRP)	
commune	
Rivière Pilote	
situation	
Point n°1 du plan de situation	
date de la visite - observateur	
08/03/2016 - EGIS

OBSERVATIONS OU ENQUETE		Nature du repère	Niveau du repère NGM	Hauteur sur le repère m	Fiabilité / Incertitude
Date/Heure de la crue	description (Courants, durée de submersion, dégâts)				
5/6 Novembre 2015	Crue due à la confluence des deux rivières (GRP et PRP)	Indication propriétaire	5,7	1,2	Faible

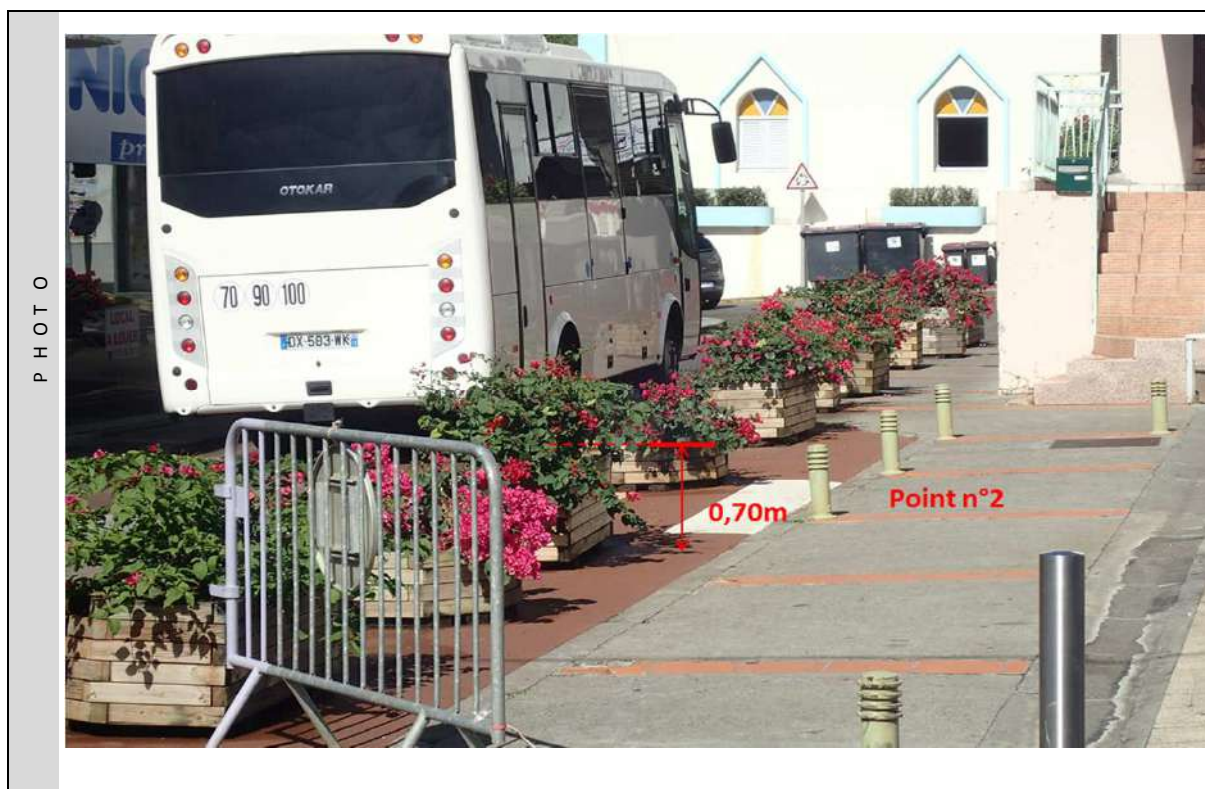
Fiche Plus Hautes Eaux n°4PRP

cours d'eau	plan de situation
Amont confluence Grande Rivière Pilote (GRP) et confluence Petite Rivière Pilote (PRP)	
commune	
Rivière Pilote	
situation	
Point n°2 du plan de situation	
date de la visite - observateur	
08/03/2016 - EGIS

OBSERVATIONS OU ENQUETE		Nature du repère	Niveau du repère NGM	Hauteur sur le repère m	Fiabilité / Incertitude
Date/Heure de la crue	description (Courants, durée de submersion, dégâts)				
5/6 Novembre 2015	Crue due à la confluence des deux rivières (GRP et PRP)	Indication propriétaire	6	0,7	Faible

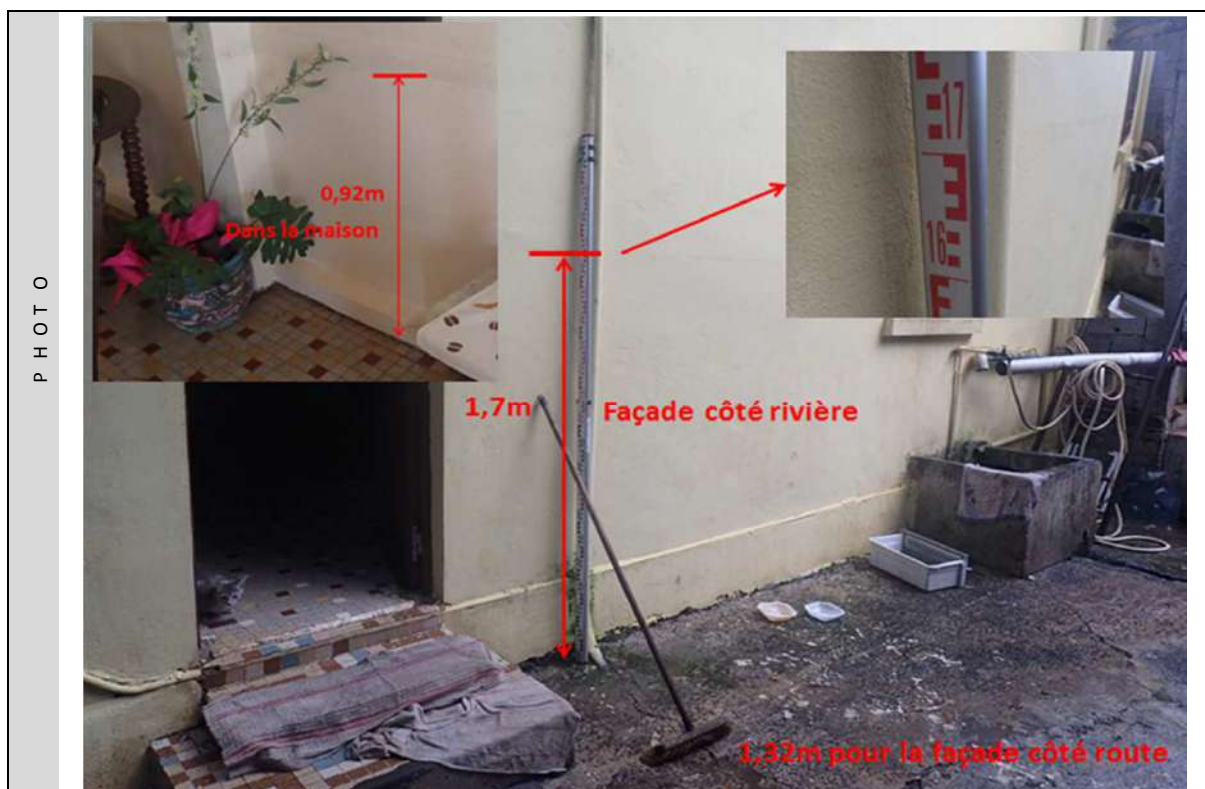
Fiche Plus Hautes Eaux n°5PRP

cours d'eau	plan de situation
Petite Rivière Pilote	
commune	
Rivière Pilote	
situation	
Point rouge du plan de situation	
date de la visite - observateur	
07/12/2015 - EGIS

OBSERVATIONS OU ENQUETE		Nature du repère	Niveau du repère NGM	Hauteur sur le repère m	Fiabilité / Incertitude
Date/Heure de la crue	description (Courants, durée de submersion, dégâts)				
5/6 Novembre 2015	Crue due à la Grande Rivière Pilote	Indication propriétaire	6	1,7	0,2

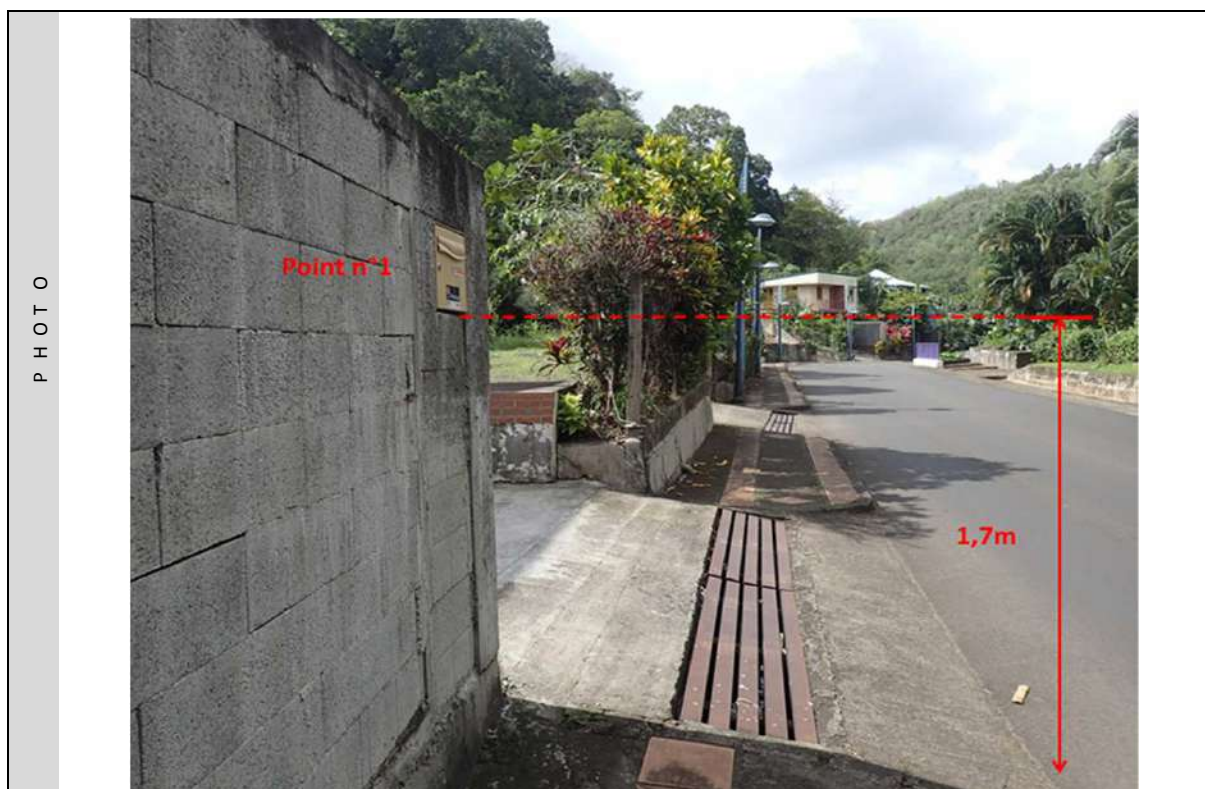
Fiche Plus Hautes Eaux n°8PRP

cours d'eau	plan de situation
Petite Rivière pilote	
commune	
Rivière Pilote	
situation	
Point n°1 du plan de situation	
date de la visite - observateur	
15/03/2016 - EGIS

OBSERVATIONS OU ENQUETE		Nature du repère	Niveau du repère NGM	Hauteur sur le repère m	Fiabilité / Incertitude
Date/Heure de la crue	description (Courants, durée de submersion, dégâts)				
5/6 Novembre 2015	Crue due à la Grande Rivière Pilote	Indication propriétaire	8,6	1,7	Moyenne

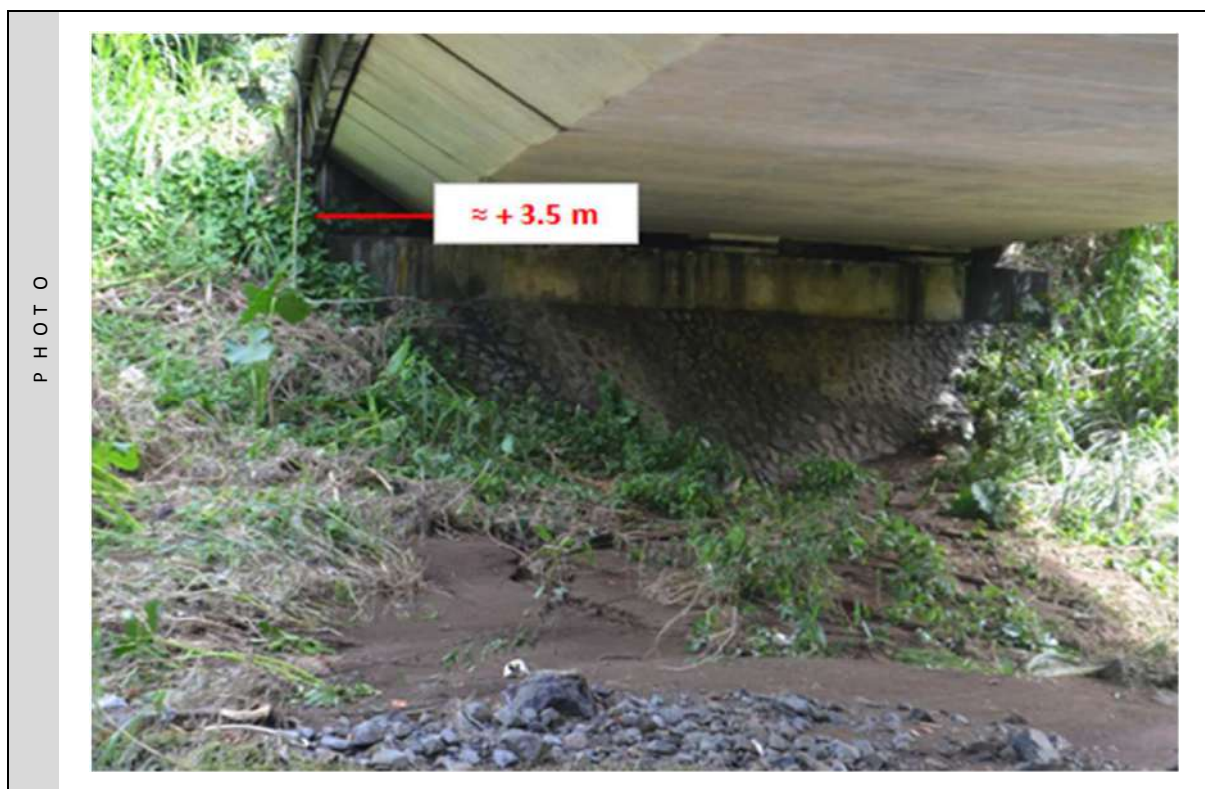
Fiche Plus Hautes Eaux n°11PRP

cours d'eau	plan de situation
PRP, Pont Madeleine, station hydrométrique DEAL	
commune	
Rivière Pilote	
situation	
Point rouge du plan de situation	
date de la visite - observateur	
10/11/2015 - DEAL

OBSERVATIONS OU ENQUETE		Nature du repère	Niveau du repère NGM	Hauteur sur le repère m	Fiabilité / Incertitude
Date/Heure de la crue	description (Courants, durée de submersion, dégâts)				
5/6 Novembre 2015	Crue due à la Grande Rivière Pilote	Trace inondation	13	3,5	Moyenne

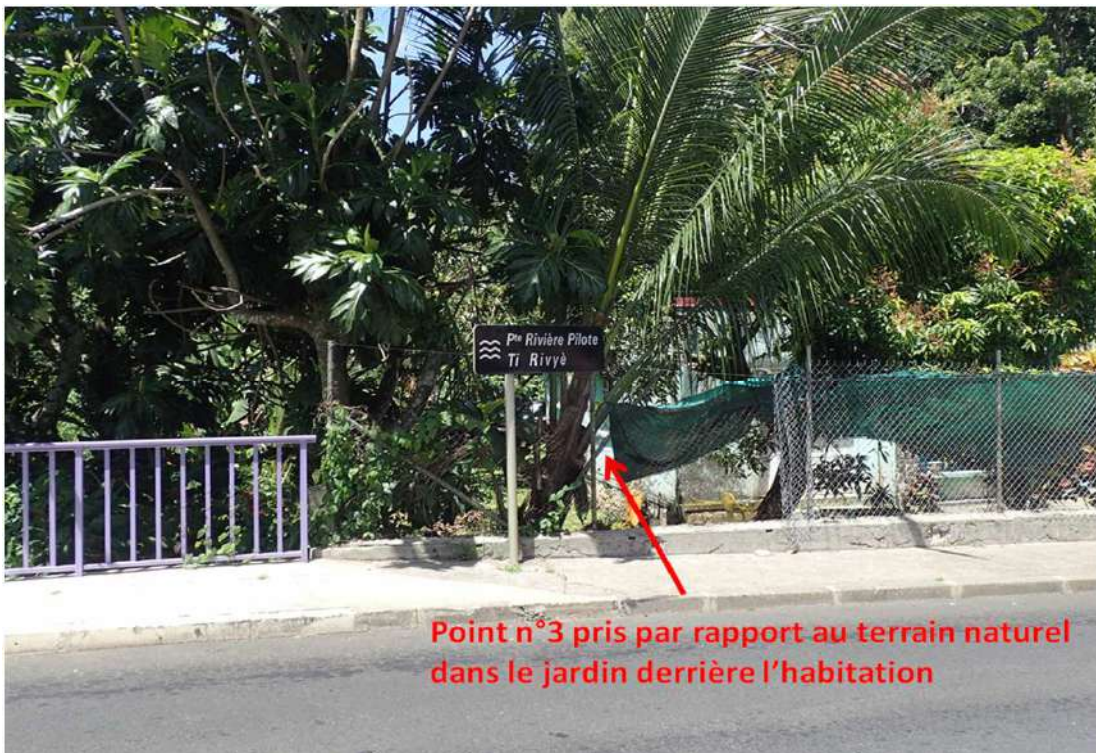
Point n°3 pris par rapport au terrain naturel dans le jardin derrière l'habitation
