Décembre 2021

Aménagement d'un sentier littoral au quartier Désert Commune de Sainte-Luce

Mémoire en réponse à l'avis délibéré de l'autorité environnementale

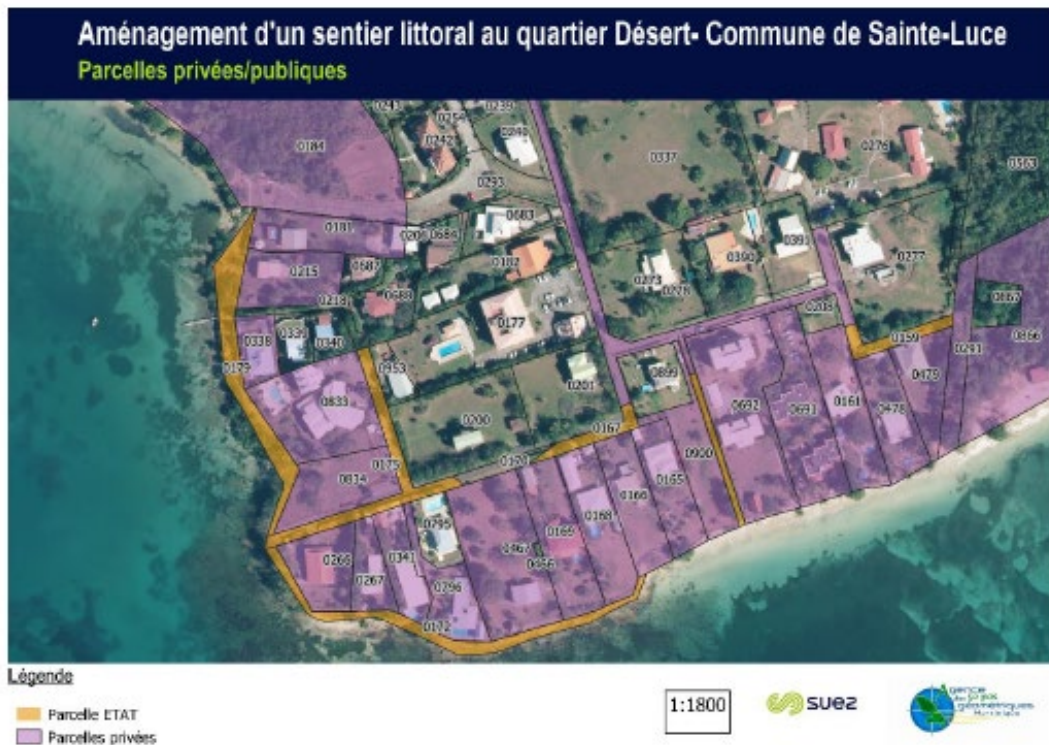
Figure 1 : Parcelle état et parcelles privées limites indicatives

La répartition des parcelles privées et Etat à proximité de la zone du projet est rappelée en Figure 1.

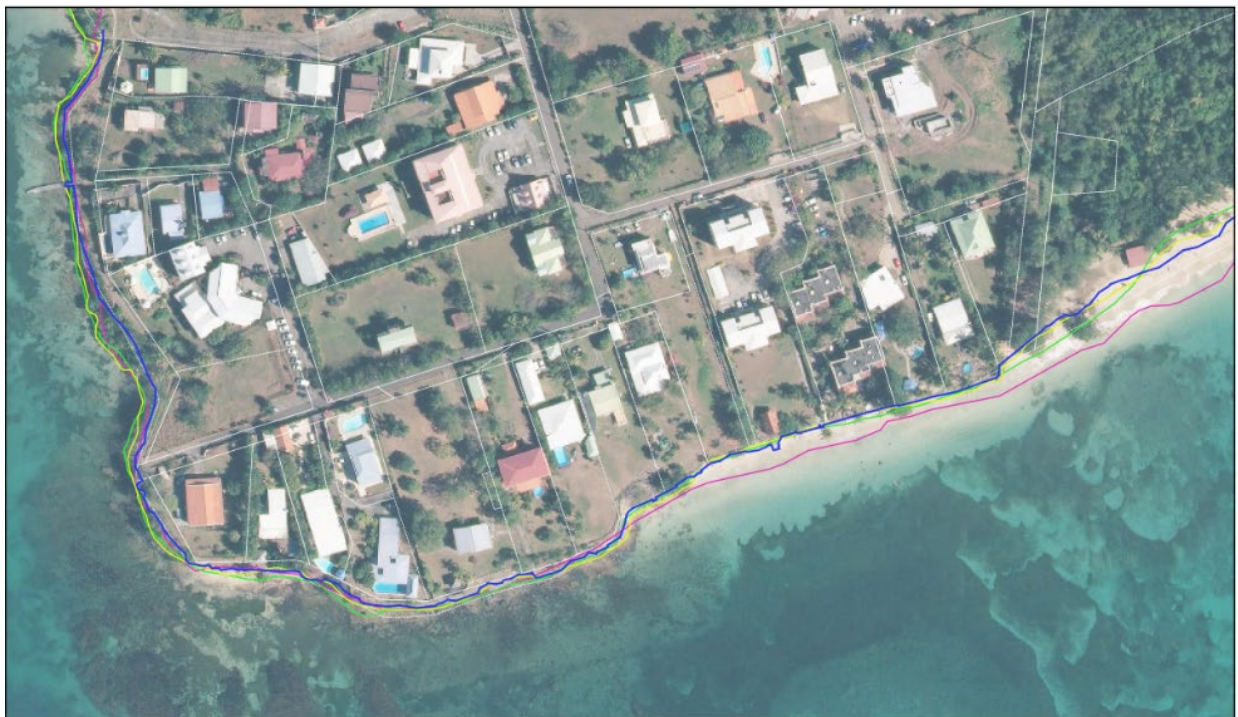
Figure 7 : Synthèse de l'évolution du trait de côte entre 1951 et 2019
(Source : Dossier d'enquête publique, délimitation du rivage de la mer, Préfecture de Martinique)

En application des articles L. 2211-4 et L. 5111-1 du CGPPP, la limite des plus hautes eaux a été :

- soit relevée à partir du dépôt d'algues au jet dérivés sur les plages. En effet la date d'intervention du géomètre correspondait à celle de la plus haute marée astronomique et les dépôts d'algues dans les zones sableuses de plage correspondent à la limite supérieure du jet des vagues ;
- soit calculée à partir du niveau de la plus haute marée astronomique (P.H.M.A), soit + 62 cm par rapport au NGM (nivellement général de la Martinique).

A noter : la surcote des eaux ou épisode de houle particulière (onde tropicale, tempête, ...) n'est pas prise en compte.
