**ANNEXE 5 : DOSSIER DE DECLARATION POUR LE
CONFORTEMENT DES BERGES DE LA PAGERIE - MISE
A JOUR, SCE MARS 2019**

REHABILITATION DU GOLF DEPARTEMENTAL DE L'ESPERANCE

**Dossier de déclaration au titre du Code de
l'environnement (articles L214.1 à L214.6)**

TITRE	Restauration des berges du Golf de l'espérance Déclaration au titre des articles L181-1 et L.214-1 et suivants du Code de l'Environnement
NOMBRE DE PAGES	43
NOMBRE D'ANNEXES	5

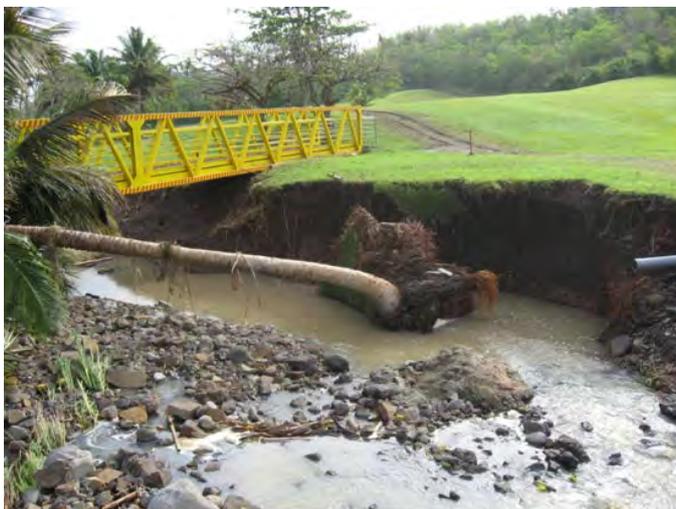
Erosion des berges au niveau du trou N°7

- Au niveau du trou N°7 des caractéristiques géomécaniques satisfaisantes ont été mises en évidence pour les matériaux en place. Les désordres observés proviennent donc d'un affouillement des berges (érosion régressive) et non d'instabilités d'ensemble. Ainsi l'étude souligne qu'une propagation vers l'aval du phénomène d'affouillement des berges est possible et préconise le confortement des berges de la limite amont du golf jusqu'au bassin N°2 (soit 400 ml).

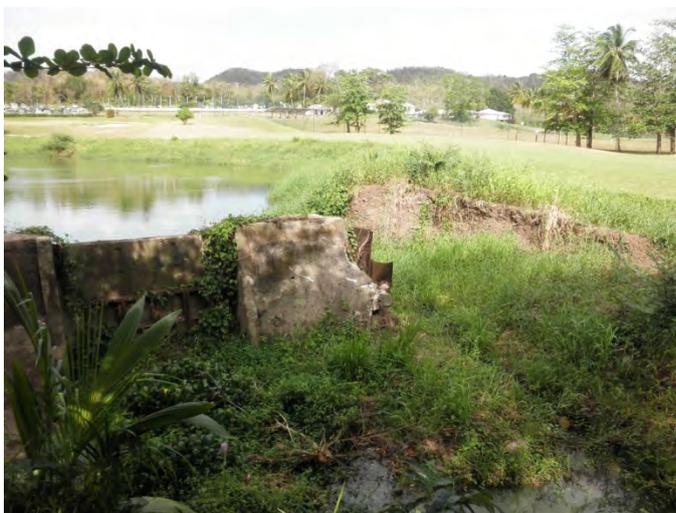
Brèche du barrage de fermeture du bassin de rétention N°1

- Au niveau de l'ouvrage de fermeture du bassin N°1, les investigations réalisées mettent en évidence une lithologie homogène constituée de formations présentant des caractéristiques géomécaniques satisfaisantes. En première approche la rupture de l'ouvrage ne semble pas due à une instabilité d'ensemble des berges.

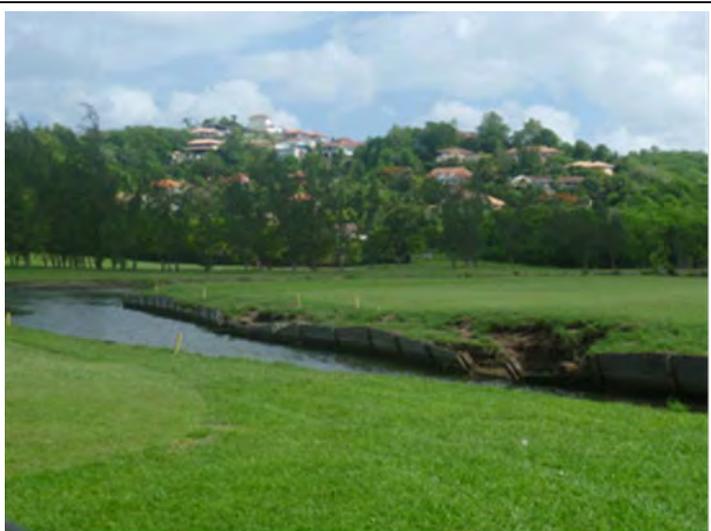
Erosion des berges :
effondrement de
palplanches, sur le
tronçon aval de la rivière
de la Pagerie

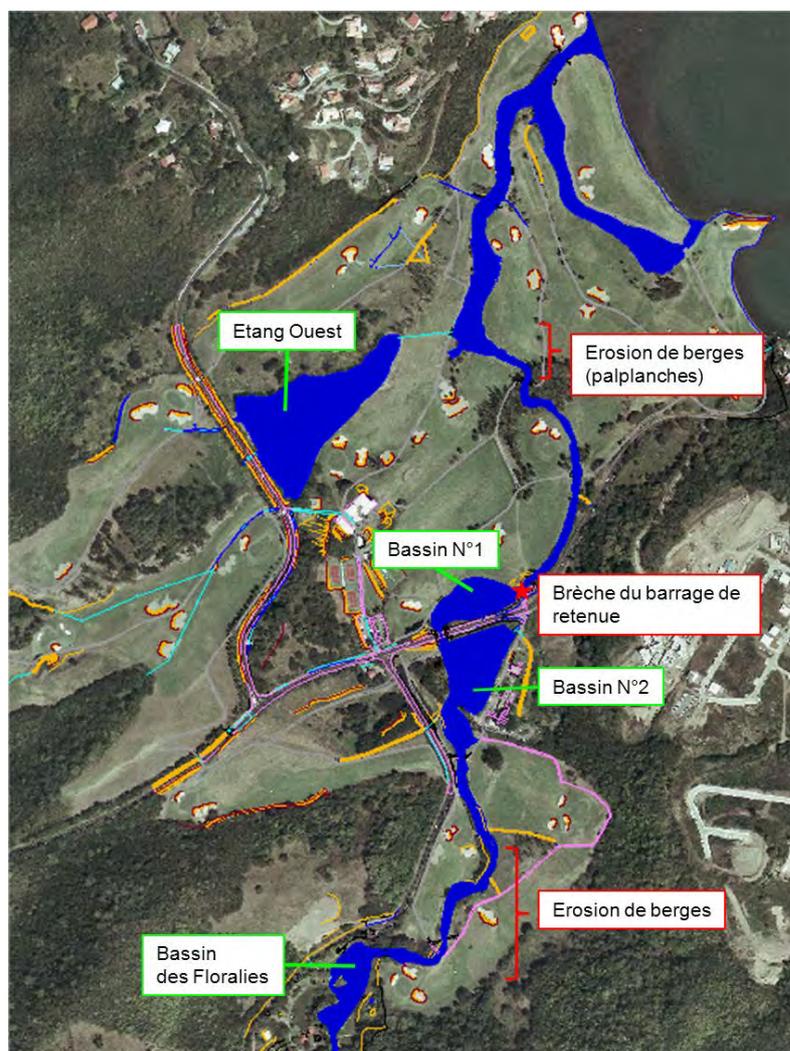
Figure 2 : Localisation des désordres observés

La localisation des travaux prévus est fournie en Figure 2 ci-après.

- Le confortement des berges, de l'aval du bassin des Florales à l'amont du bassin N°2 :
 - par des techniques minérales : enrochements bétonnés, sur un linéaire de 200 m,
 - par des techniques mixtes : enrochements en pieds de berges et techniques végétales vivantes en hauts de berges, sur un linéaire de 172 m. Etant donné l'absence d'enjeu sur le site (pas d'habitations ou d'infrastructures publiques sur le terrain ni à proximité), les tronçons traités en techniques mixtes ont été considérées comme des techniques végétales vivantes.

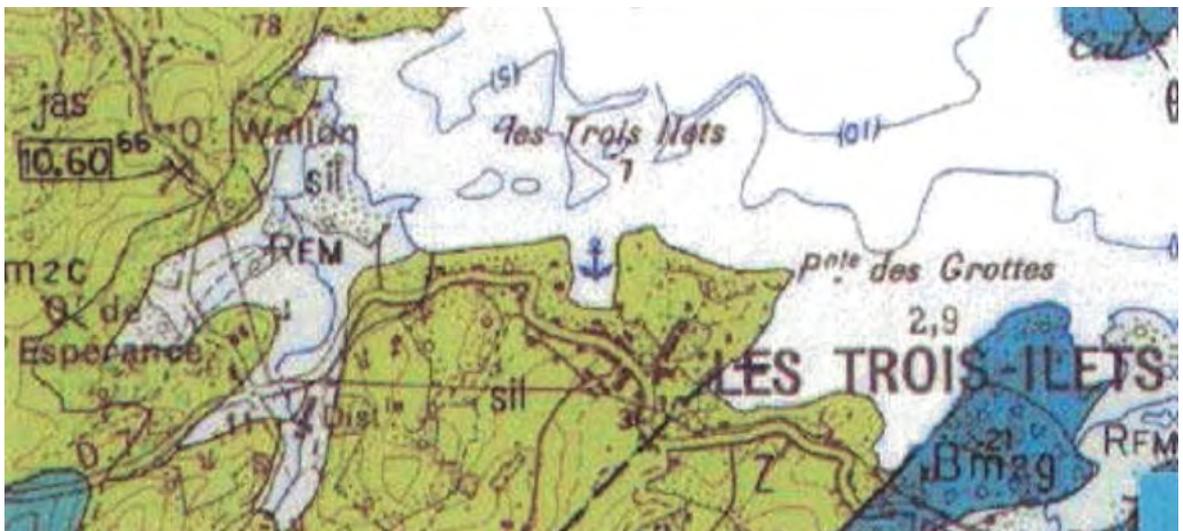
Figure 4 : Extrait de la carte géologique de la Martinique

La carte géologique au 1/50 000 de la Martinique, dont un extrait est fourni en Figure 4 ci-après, indique que le site s’inscrit dans le contexte général de

recouvrement de colluvions datant du quaternaire. Deux sondages profonds réalisés au droit du pont l'Espérance sur la RD7 mettent en évidence du haut vers le bas, les formations suivantes :

- Un remblai argilo-caillouteux sur environ 4.0 m d'épaisseur correspondant aux remblais routiers,
- Une formation de tuffite beige argilo sableuse à rocheuse rencontrée jusqu'à 10.0 m de profondeur environ,
- Une formation d'argile plastique avec blocs de tuffite argilisée rencontrée jusqu'à 14.5 m de profondeur environ,
- Le substratum composé d'une tuffite rocheuse directement en dessous.

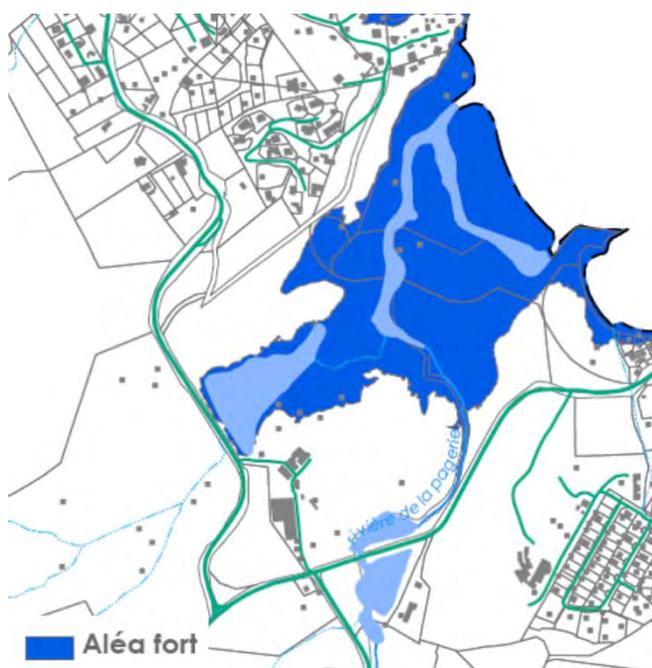
Figure 10 : Aléa tsunami du PPR approuvé de 2013

La moitié Nord du site est concernée par un aléa fort de tsunami, comme on peut le constater sur la Figure 10 ci-avant. La zone ne comportant pas de bâtiments, ceci n'entraîne pas de prescriptions particulières du règlement du PPR.

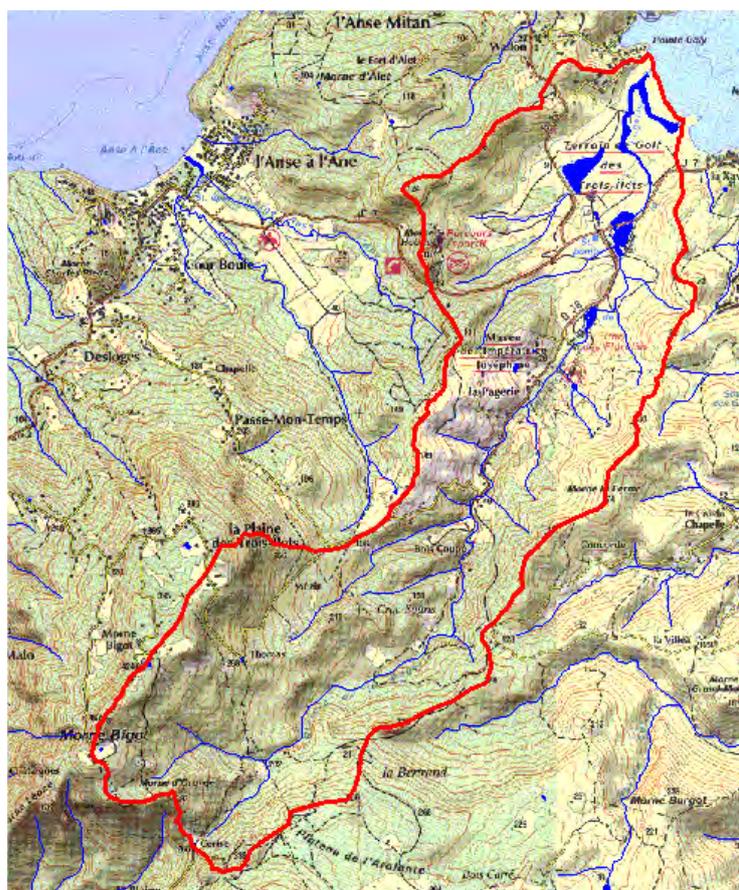
Figure 12 : Bassin versant de la rivière de la Pagerie

Le bassin versant de 4.8 km² dont la délimitation est présentée en Figure 12 ci-après est essentiellement naturel. Ses caractéristiques physiques sont présentées au Tableau 1 ci-après.

Superficie km ²	Longueur hydraulique (m)	Pente pondérée (%)
BV1	0.12	540	12.6
BV2	0.035	410	6.7
BV3	0.37	930	6.6
BV4	0.012	260	6.8
Payerie	4.8	5490	1.4

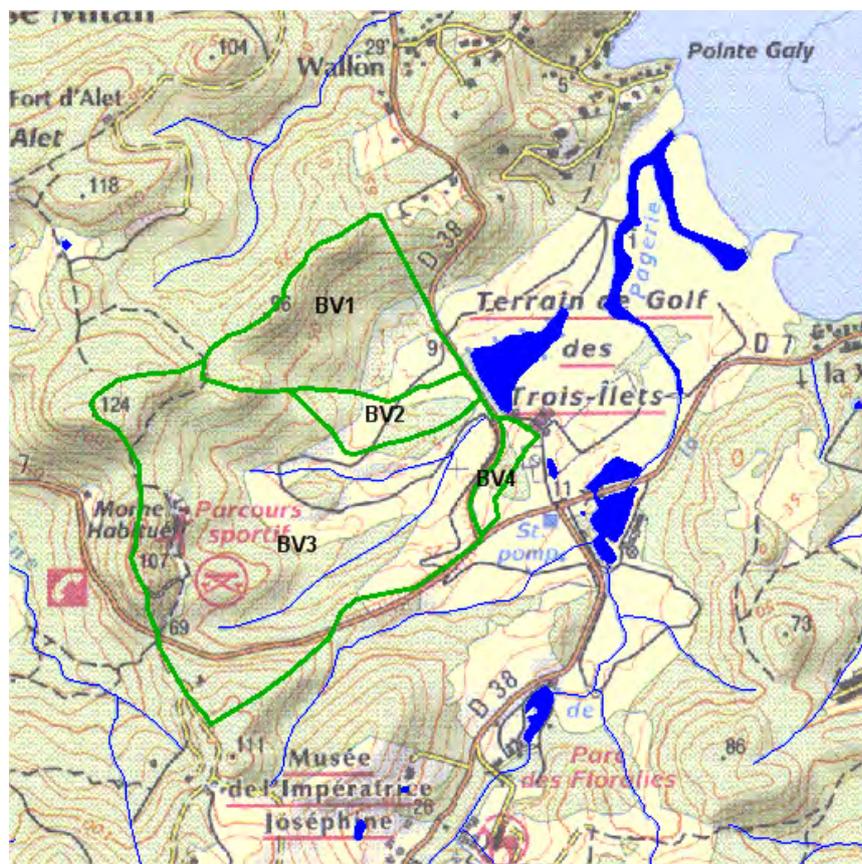
Figure 13 : Sous-bassins versants d'apport à l'Etang Ouest

Les sous-bassins d'apport de l'étang situé en partie Ouest du golf ont également été pris en compte, comme points d'entrée du modèle hydraulique. La délimitation des sous bassins versants est fournie en Figure 13 ci-après et leurs caractéristiques sont synthétisées au Tableau 1 ci-après.

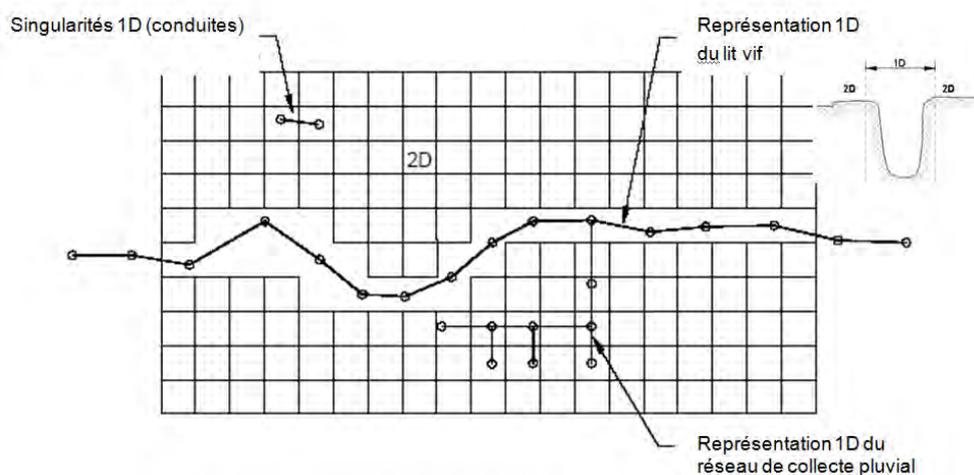
Figure 14 : Principes de modélisation 2D

La Figure 14 ci-après schématise le principe de la modélisation : les écoulements dans le lit mineur des cours d'eau sont modélisés en 1D, tandis que les écoulements dans le lit majeur sont représentés en 2D. La zone d'étude est découpée en mailles de 2m de large au minimum.

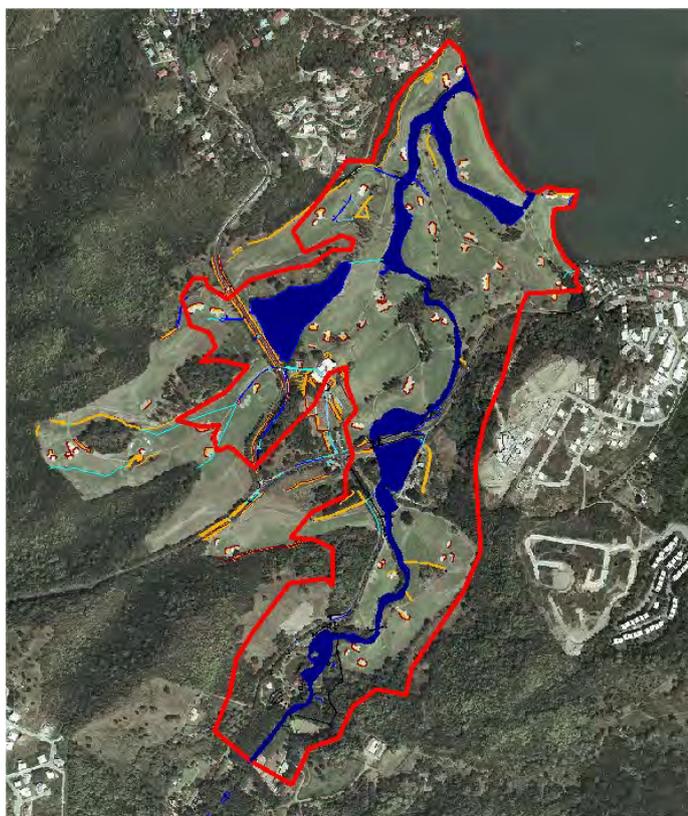
Figure 15 : Emprise de la zone modélisée

La Figure 15 ci-après présente l'emprise de la zone modélisée.

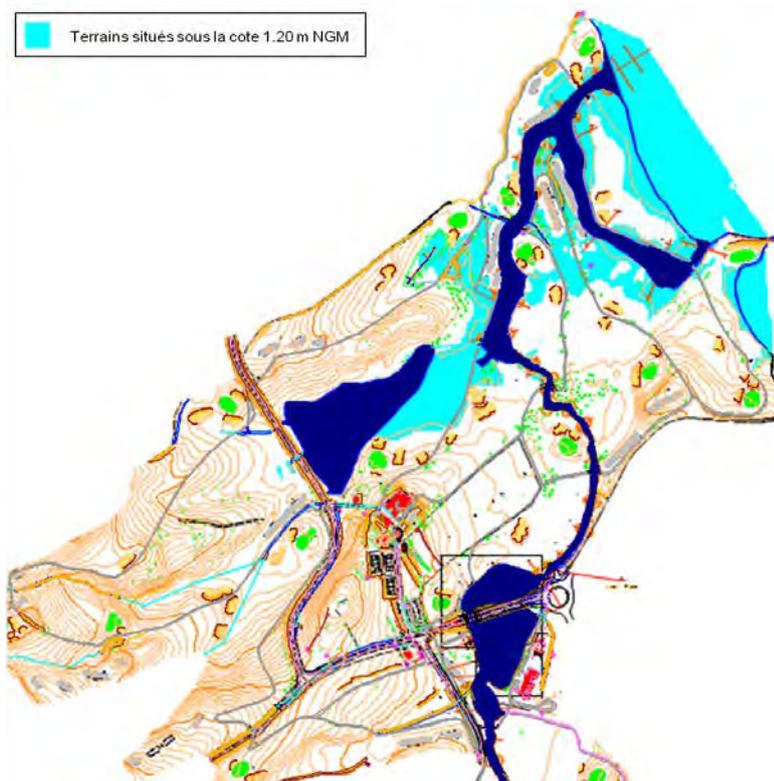
Figure 16 : Terrains situés sous le niveau de marée utilisé comme condition aval du modèle hydraulique

En condition aval, suivant les recommandations de la DEAL², le niveau suivant a été appliqué : surcote cyclonique de 1 m NGM + 20 cm de prise en compte du changement climatique.

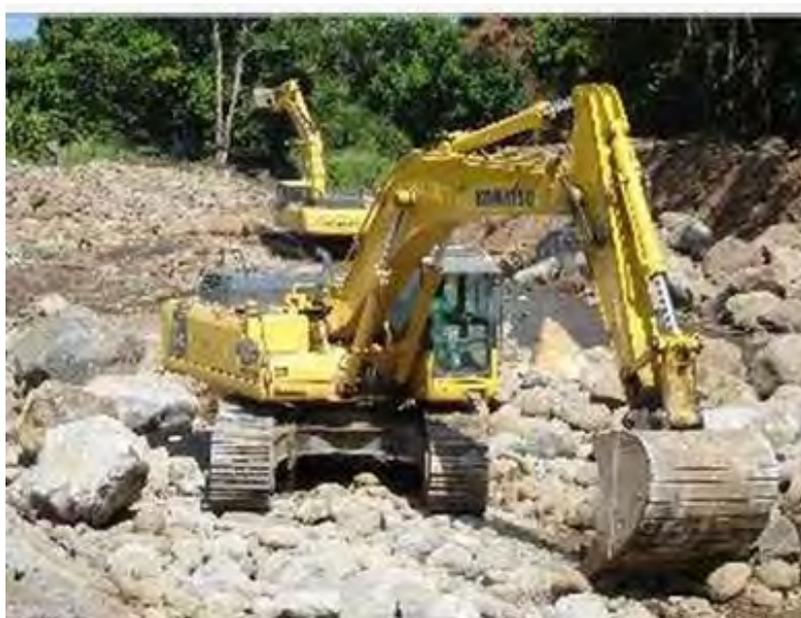
Travaux de confortement des berges

Pour un même ouvrage les matériaux utilisés doivent être de qualité homogène. Les blocs de roche doivent posséder une dureté suffisante pour pouvoir être déversés en vrac et manipulés avec des engins mécaniques. D'un poids compris entre 150kg de 500kg, ils doivent être homogènes et propres autant que possible, ne s'altérer ni à l'air ni à l'eau et être exempts de fissures.

En dessous du niveau de la crue biennale, les enrochements seront liaisonnés entre eux par du gros béton afin d'assurer l'ancrage au sol et la stabilité de l'ouvrage dans le temps (voir coupes-types 1 et 2).

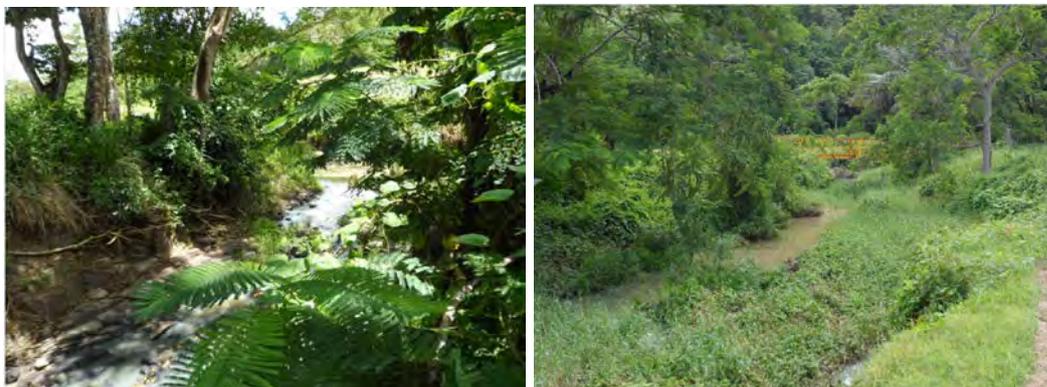
Illustration sortie du bassin des Florales PagL6 – PagL8

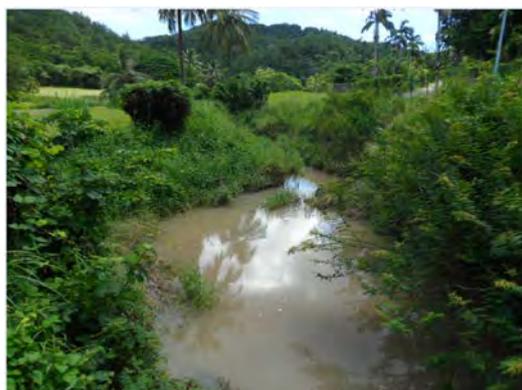
Illustration sortie du bassin des Florales Link196-197

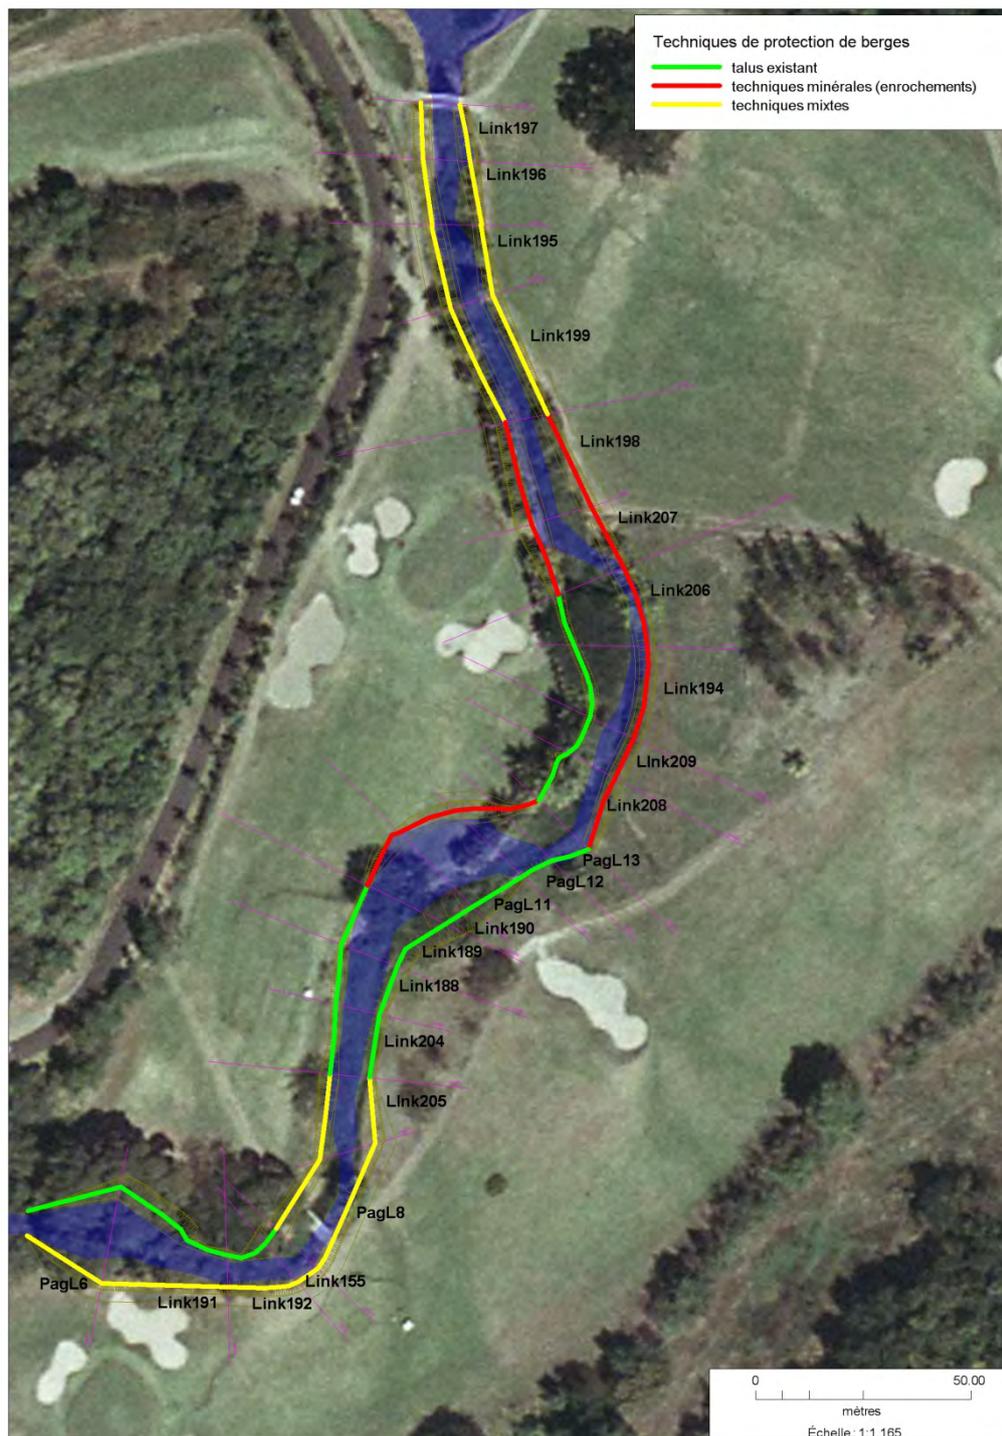
Figure 18 : Techniques de protection de berges préconisées, par tronçon

Link208	3.0	143	2.4	techniques minérales	talus existant	18	13
Link209	3.9	215	2.2	techniques minérales	talus existant	10	10
Link194	3.6	188	2.1	techniques minérales	talus existant	22	18
Link206	3.3	170	2.2	techniques minérales	talus existant	19	12
Link207	3.6	188	2.5	techniques minérales	techniques minérales	16	18
Link198	3.1	154	2.5	techniques minérales	techniques minérales	24	25
Link199	3.9	219	2.4	techniques mixtes	techniques mixtes	31	29
Link195	3.6	189	2.3	techniques mixtes	techniques mixtes	17	20
Link196	4.1	235	1.9	techniques mixtes	techniques mixtes	15	16
Link197	4.9	302	2.2	techniques mixtes	techniques mixtes	14	13

Linéaire de berge total (m)
	Talus existant (pas de protection)	245
	Techniques mixtes	313
	Techniques minérales (enrochements)	200

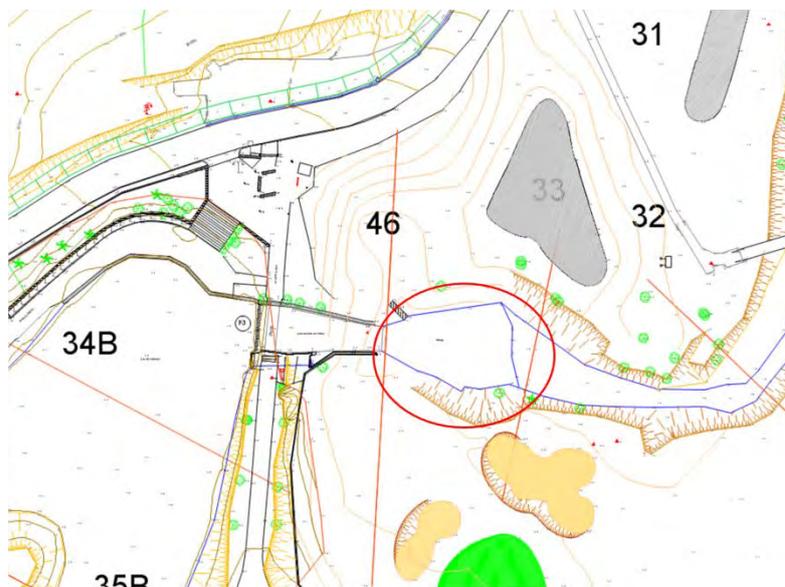
Figure 19 : Fosse de dissipation naturelle

- La fosse de dissipation qui s'est créée naturellement à l'aval du bassin des floralies (cf Figure 19) sera renforcée afin d'éviter son élargissement (empiètement sur les greens). Ce renforcement consistera à mettre en place quelques blocs en fond de lit, d'un poids de l'ordre de 300 kg, et d'un diamètre supérieur à 30 cm (qui correspond au calibrage de la plupart des blocs qui existent

actuellement sur site) afin de supporter des vitesses élevées. La mise en place de ces blocs nécessitera la réalisation de travaux de terrassement, sans modification du profil en long et du profil en travers de la rivière.

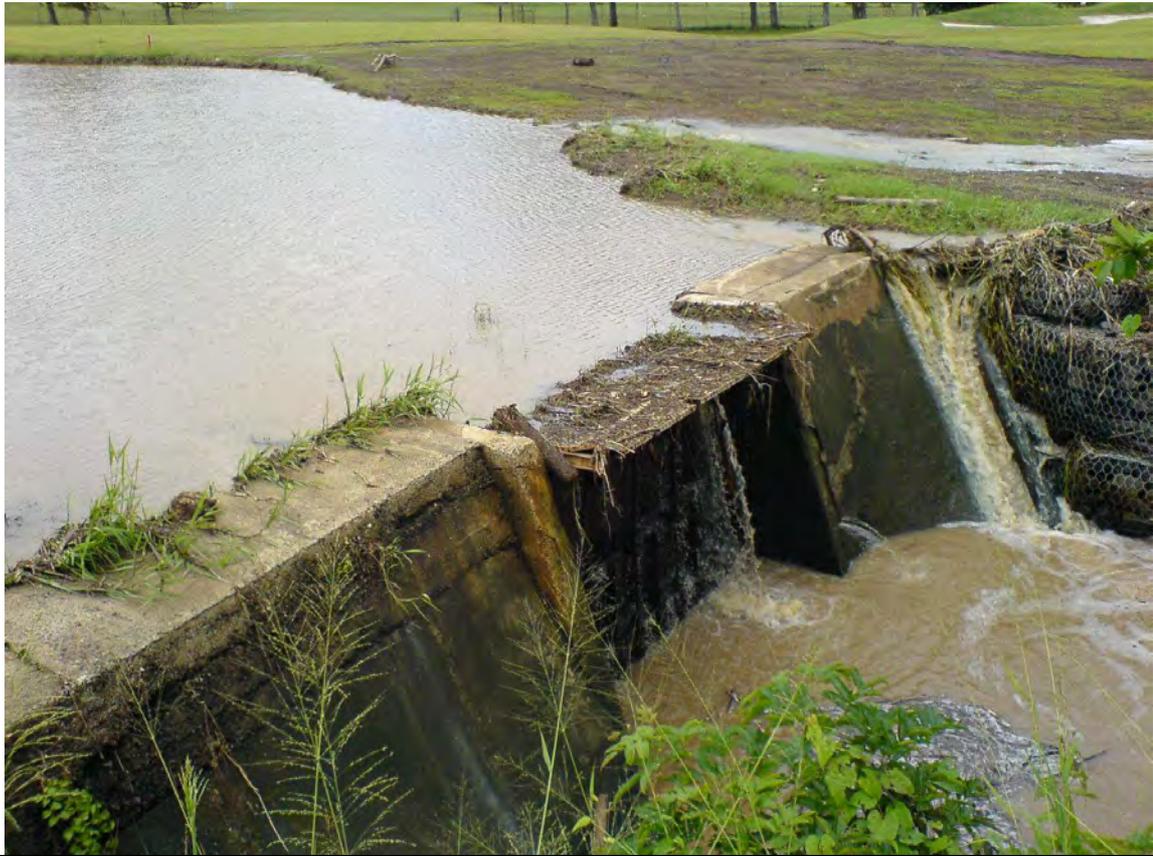
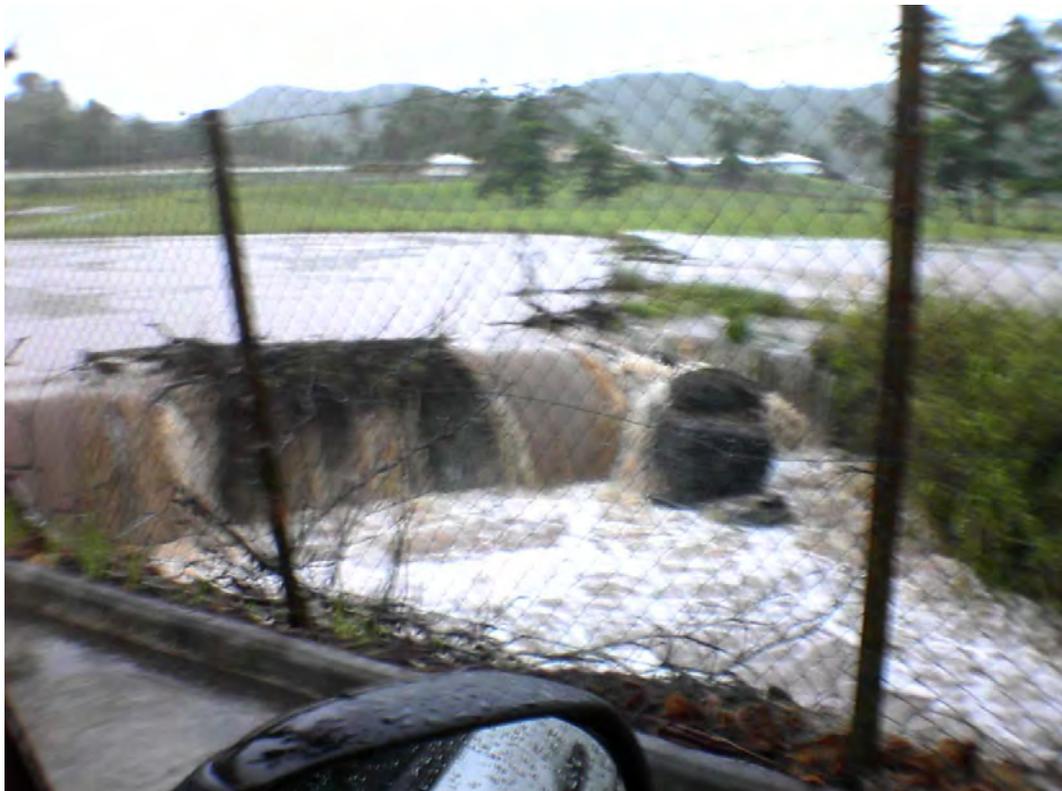
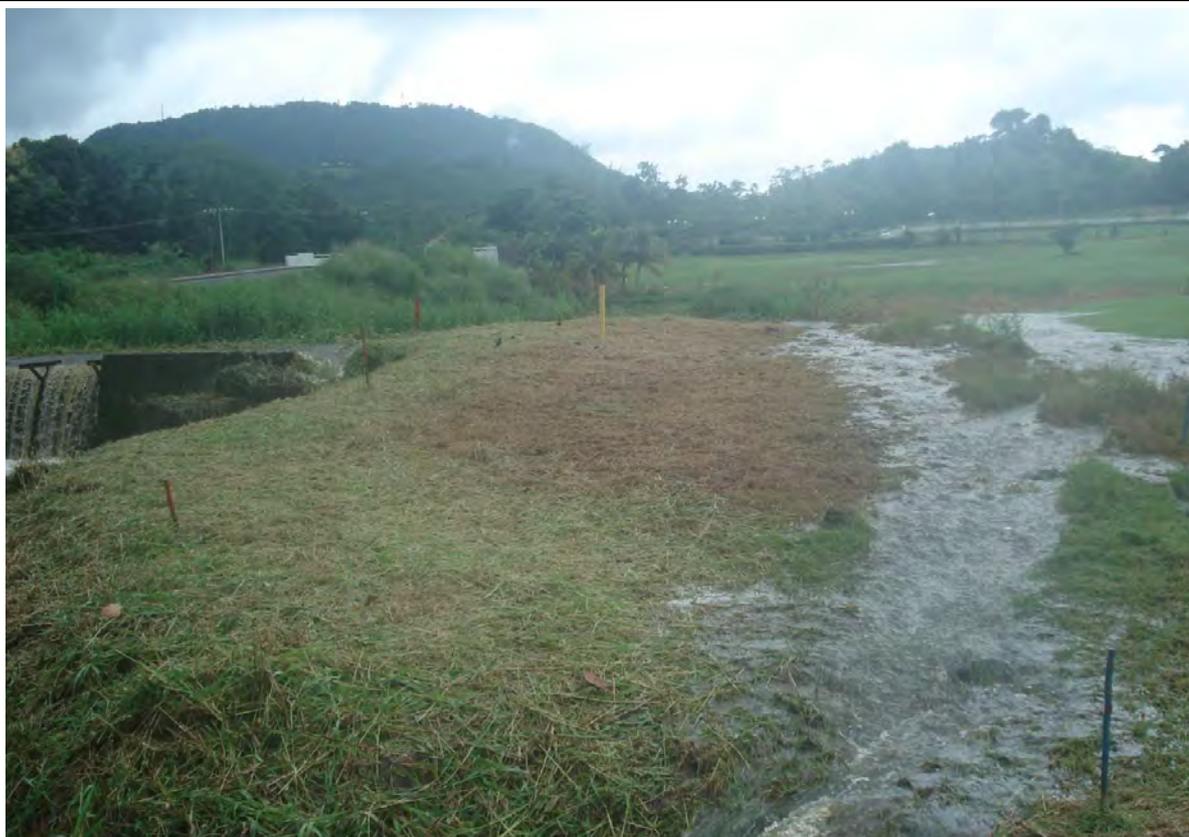
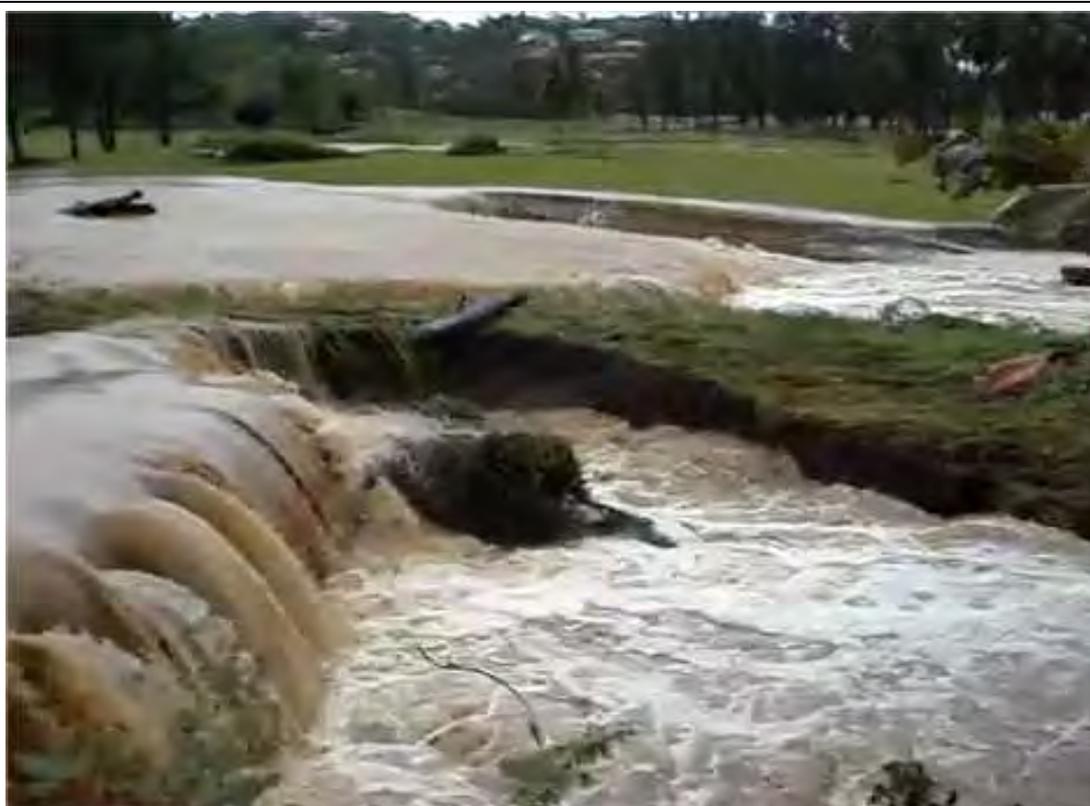
Barrage de fermeture du bassin N°1

- la mise en charge et le contournement de l’ouvrage existant de fermeture du bassin N°1, en octobre 2005, octobre 2007, septembre 2008 et mai 2009 – soit une période de retour inférieure à 2 ans ;
- un déversement sur toute la largeur de l’ouvrage et un débordement important en rive gauche en mai 2009, évènement de période de retour estimée à 10 ans aux Trois Ilets ;
- des désordres au niveau des berges dans la zone du trou N°7 en septembre 2008 et mai 2009.

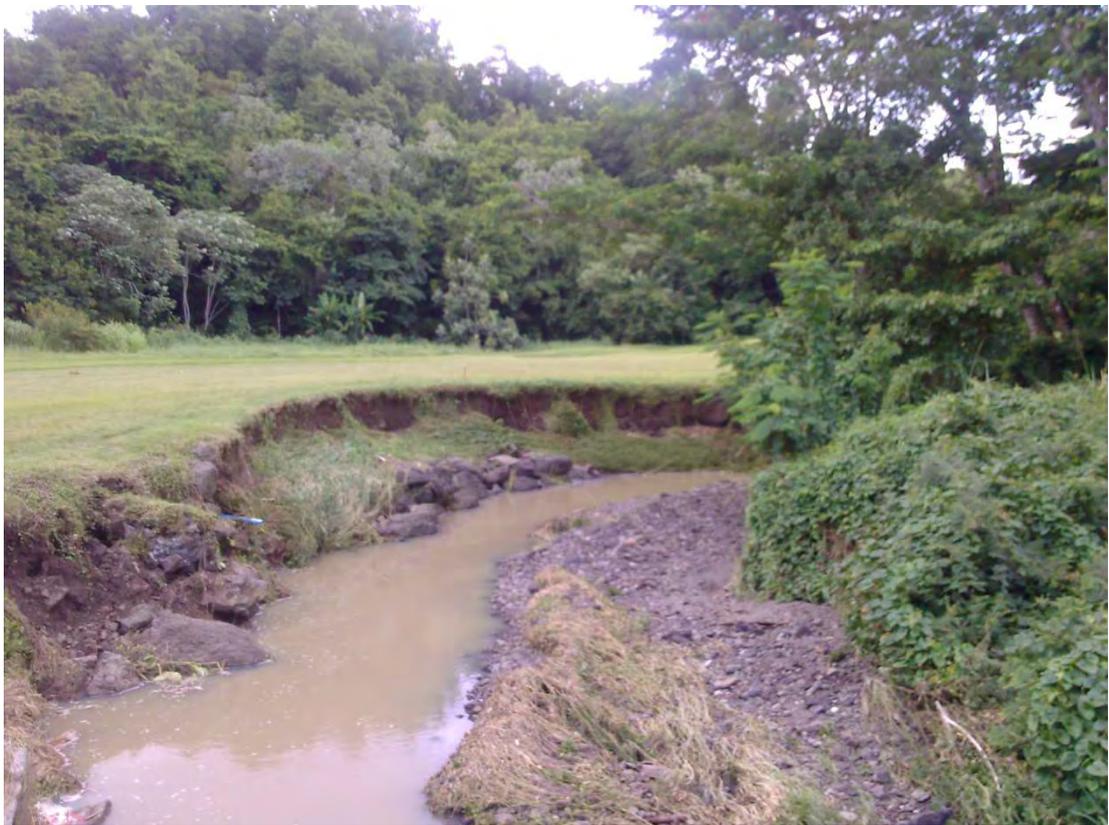
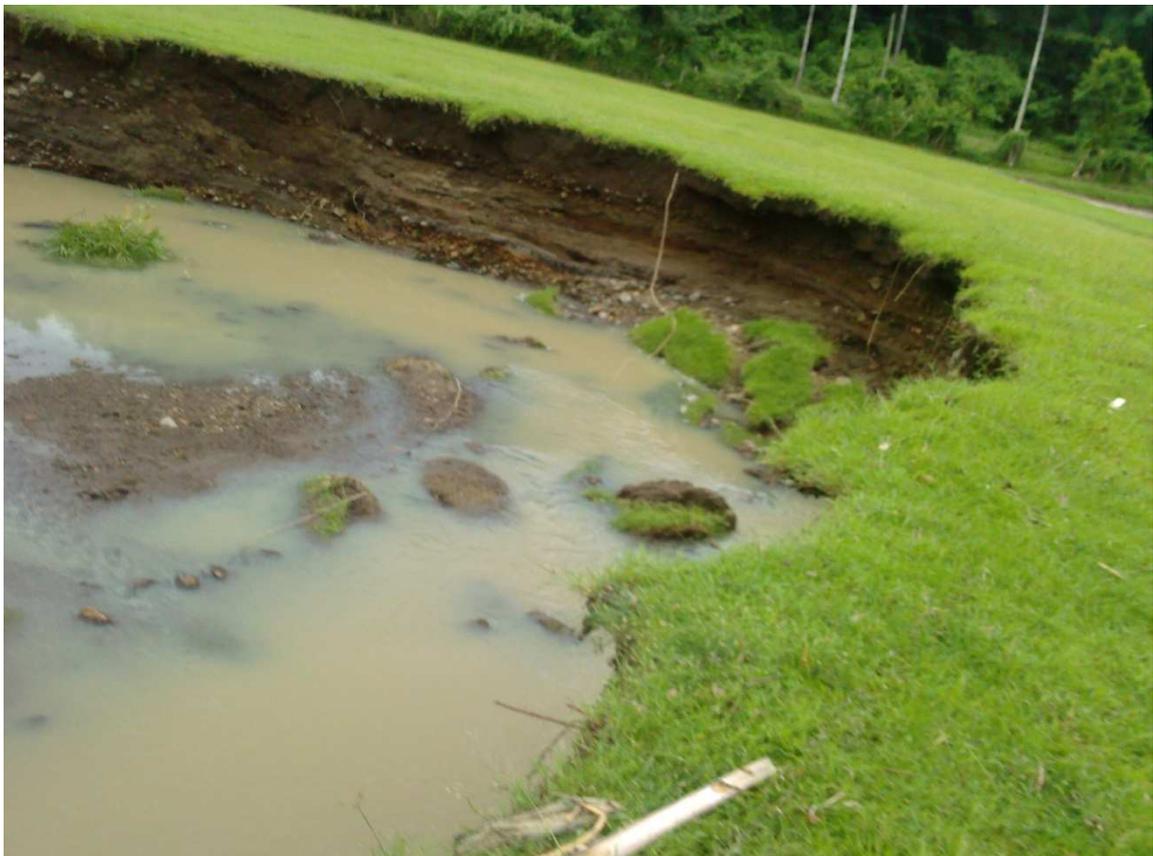
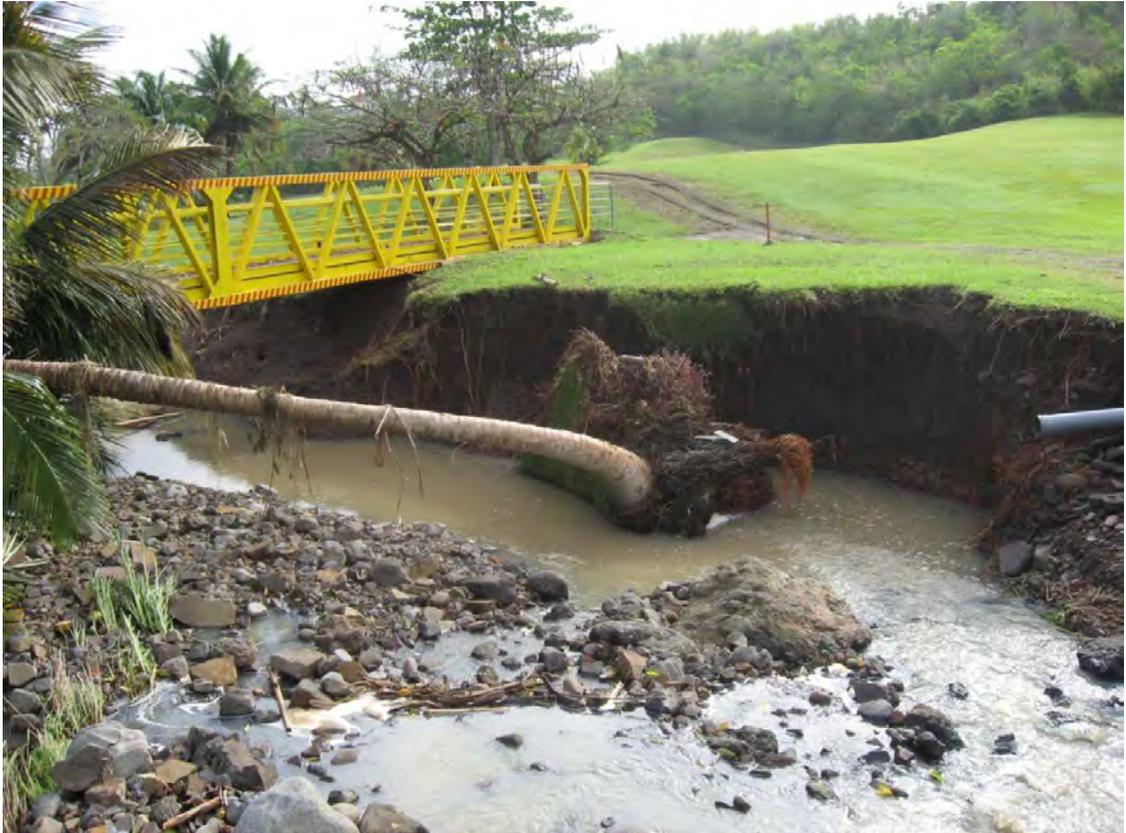
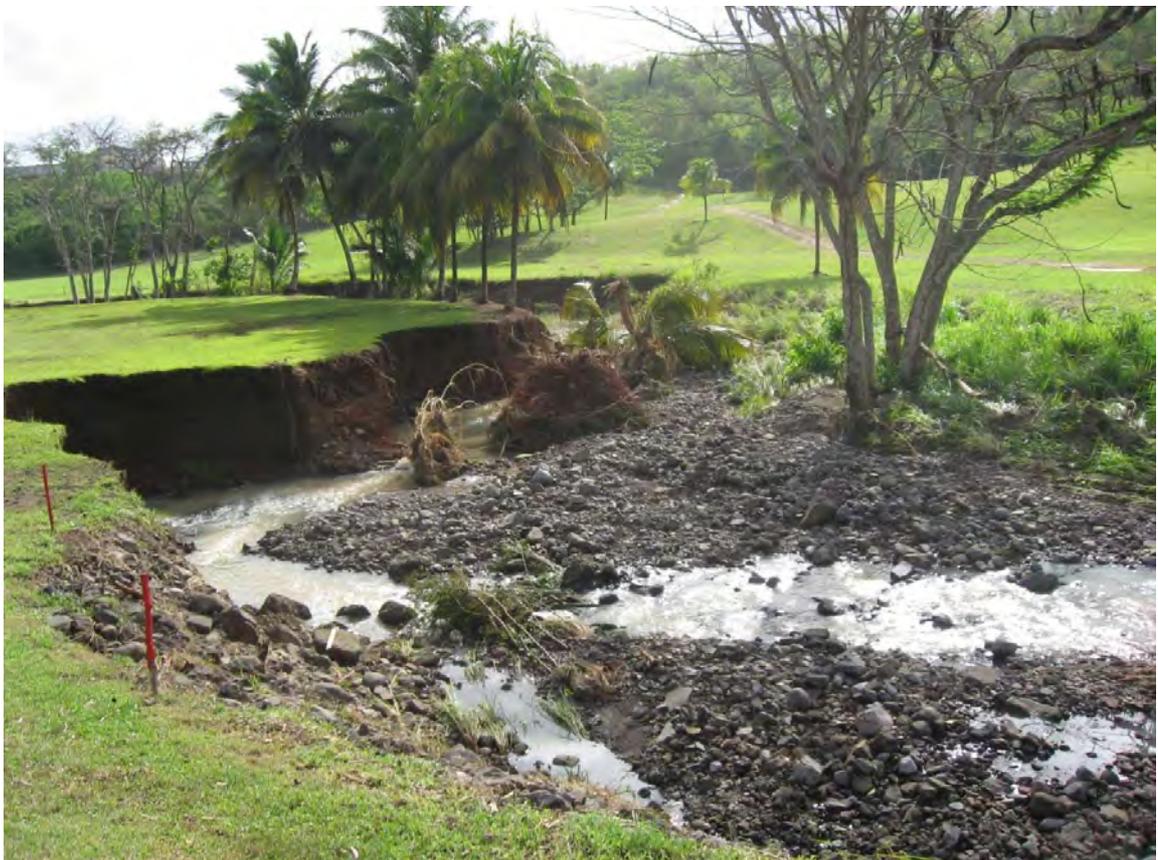
Erosion de berges aux abords du trou N°7

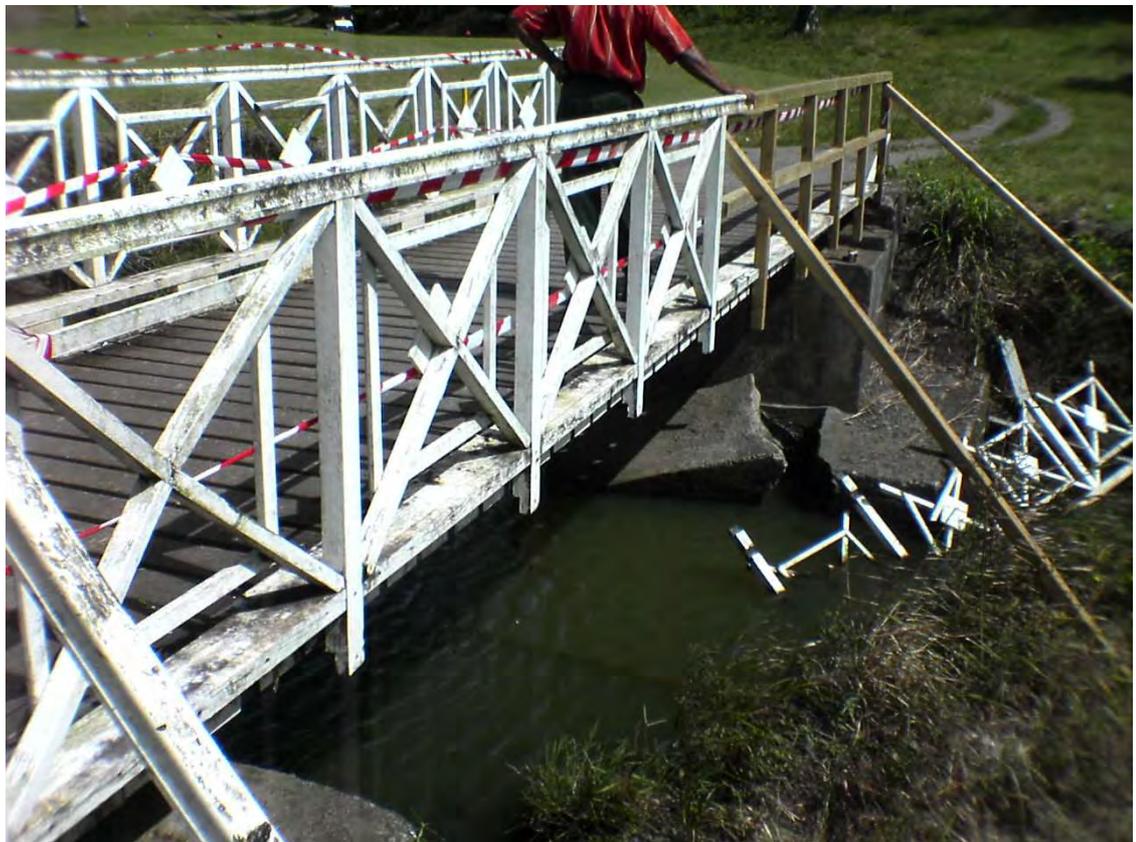
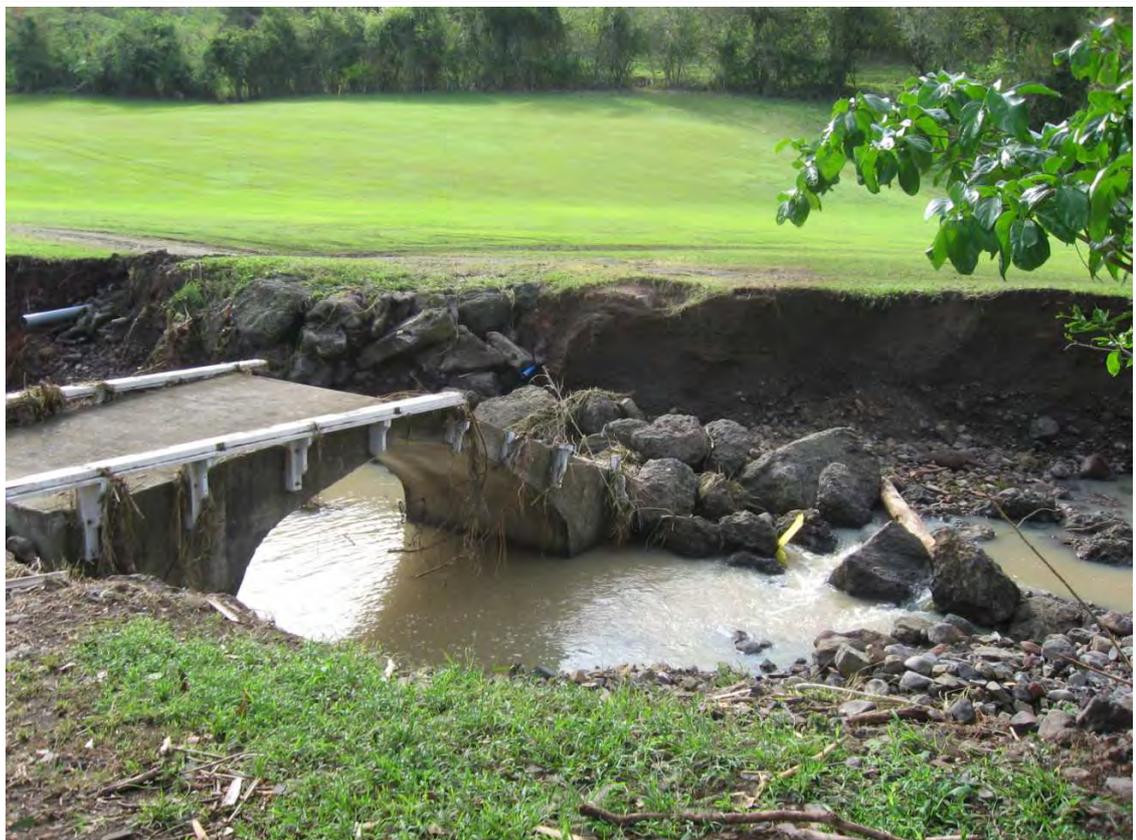
Effondrement de passerelles
