**ANNEXE 5 : DOSSIER DE DECLARATION POUR LE
CONFORTEMENT DES BERGES DE LA PAGERIE - MISE
A JOUR, SCE MARS 2019**

REHABILITATION DU GOLF DEPARTEMENTAL DE L'ESPERANCE

**Dossier de déclaration au titre du Code de
l'environnement (articles L214.1 à L214.6)**

TITRE	Restauration des berges du Golf de l'espérance Déclaration au titre des articles L181-1 et L.214-1 et suivants du Code de l'Environnement
NOMBRE DE PAGES	43
NOMBRE D'ANNEXES	5

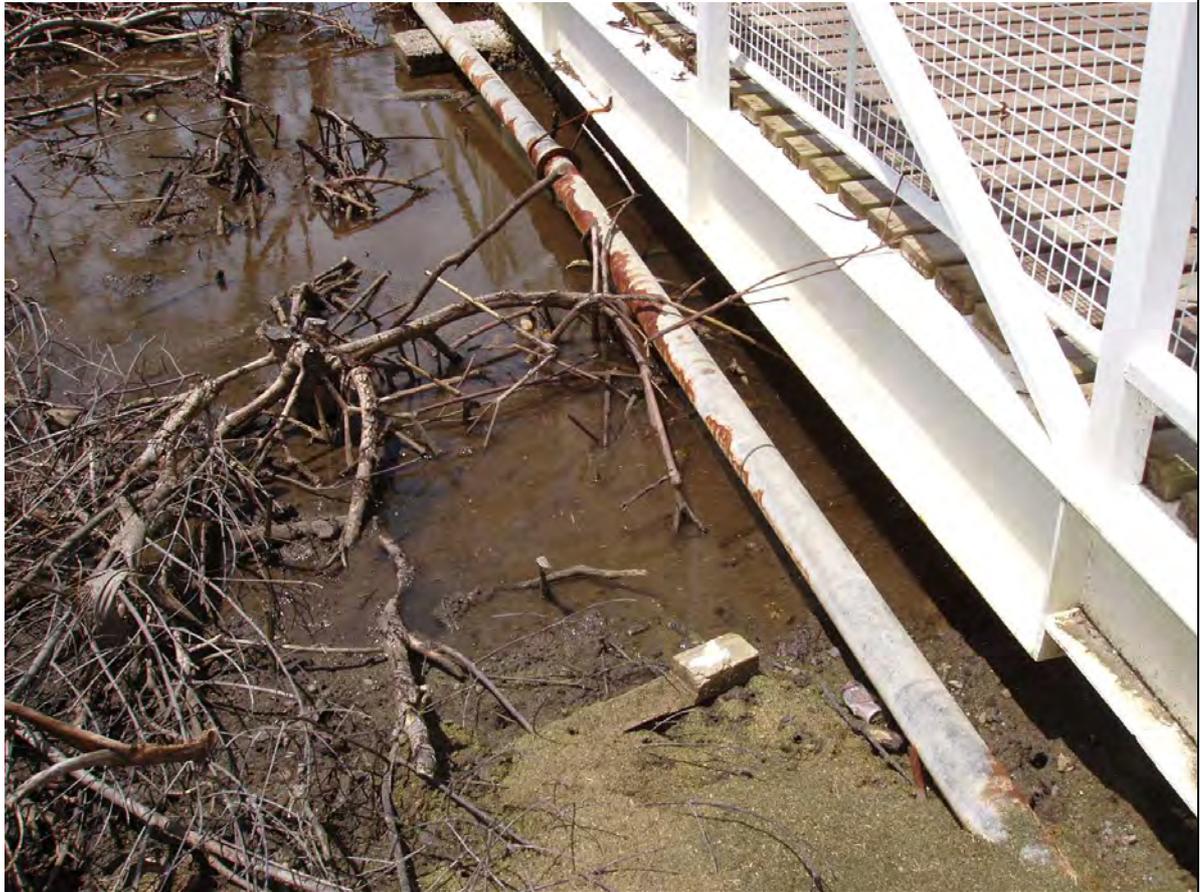
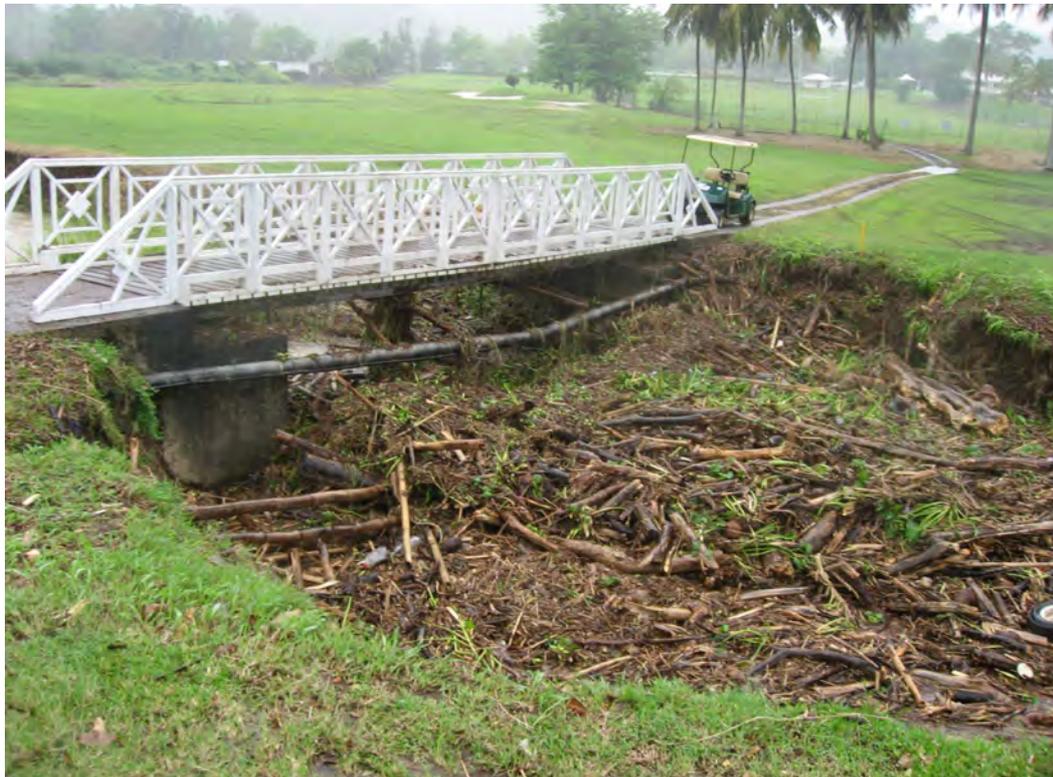
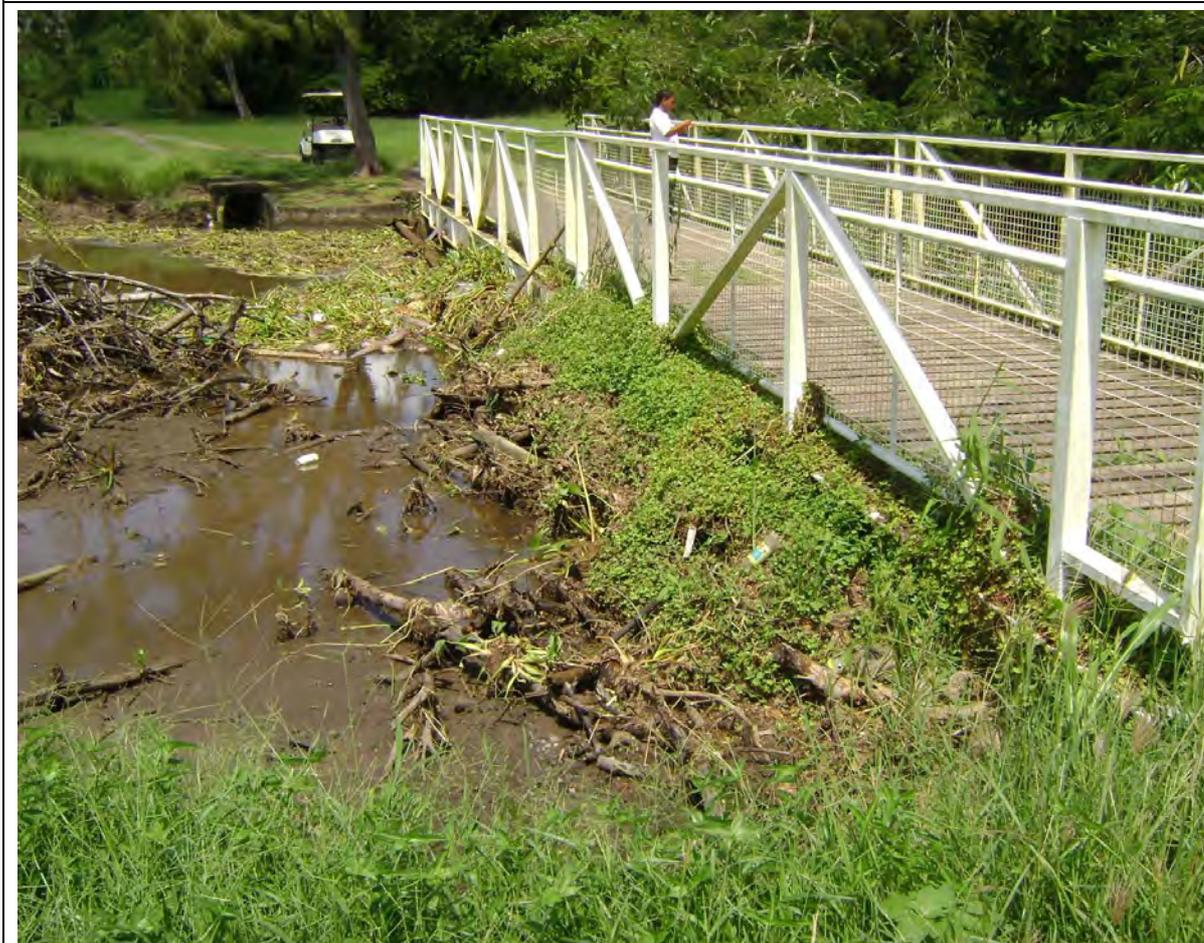
Mise en charge des passerelles et embâcles

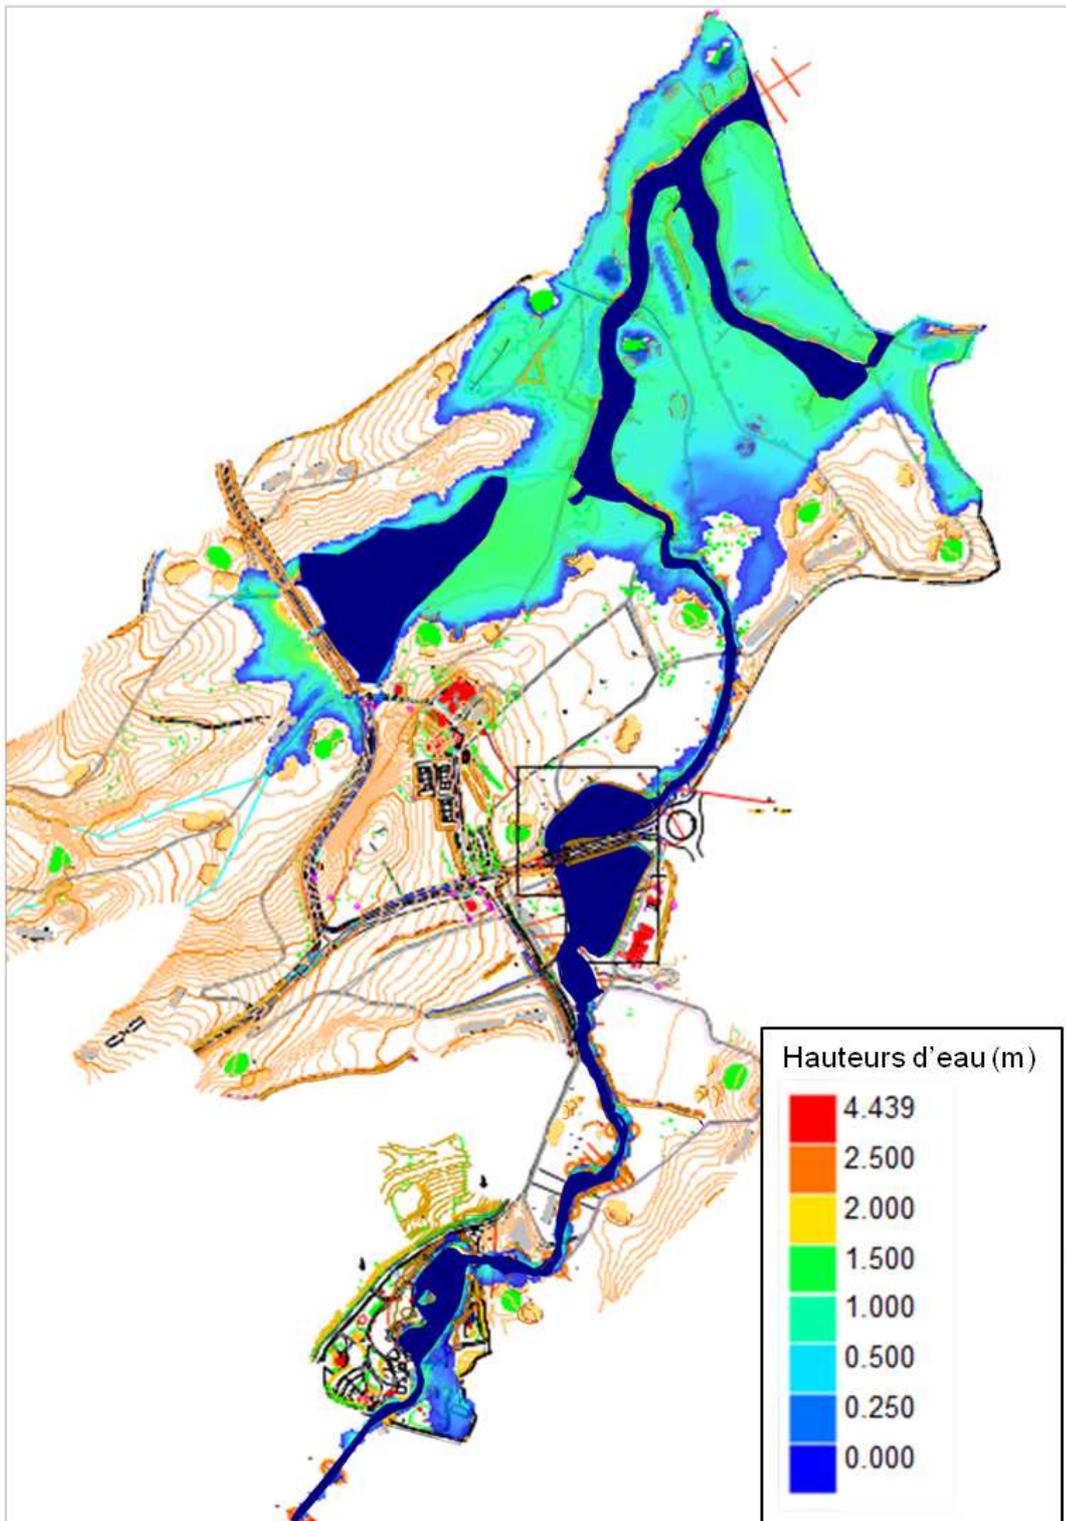
Figure 1 : Zones inondables, pour T = 2 ans

- Dès la crue biennale, la partie Nord du site du golf allant du littoral jusqu’à l’amont de l’Etang Ouest est inondée, avec des hauteurs d’eau pouvant aller localement jusqu’à 1.50 m. Cette zone à l’altimétrie basse est en effet soumise aux remontées marines, comme on peut le constater sur la Figure 16 ci-après qui présente les terrains situés sous la cote 1.20 m NGM, prise comme condition aux limites aval du modèle.
- Le contournement de l’ouvrage existant de fermeture du bassin N°1 se fait dès la crue biennale, avec un écoulement en rive gauche qui

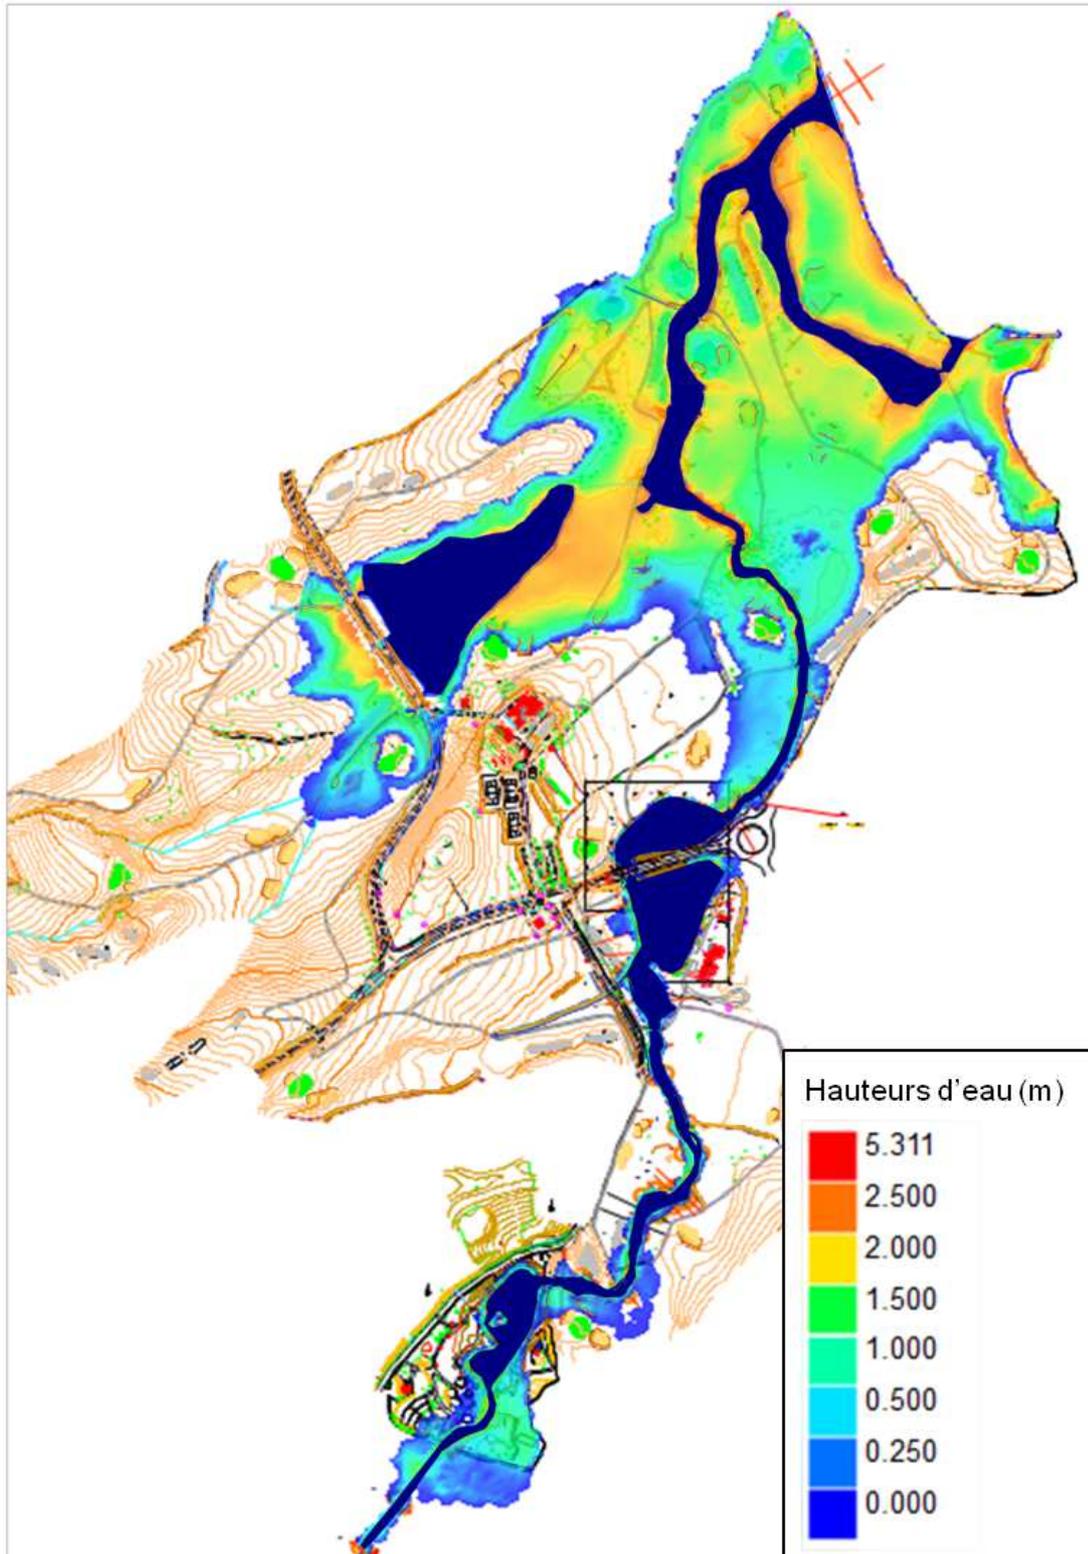
Figure 4 : Zones inondables pour T = 100 ans

- Le bassin des Floralies est également soumis à des débordements, vers le Sud, dès la crue biennale.
- En crue centennale, l'enveloppe de la zone inondable n'est pas beaucoup plus étendue qu'en crue trentennale ou décennale ; les hauteurs d'eau dans les zones basses du Nord du site peuvent dépasser localement les 2 m. Cependant, en crue centennale, la route qui longe le golf et notamment le barrage du bassin N°1, n'est pas touchée par les inondations.

- L'enveloppe de la zone inondable en crue centennale est très semblable à celle donnée par le PPRn pour l'aléa inondation. Cependant, au vu des hauteurs d'eau atteintes, notamment en partie Nord du site, la zone d'aléa fort (hauteurs d'eau > 1 m), d'après les résultats de l'étude est sensiblement plus étendue.

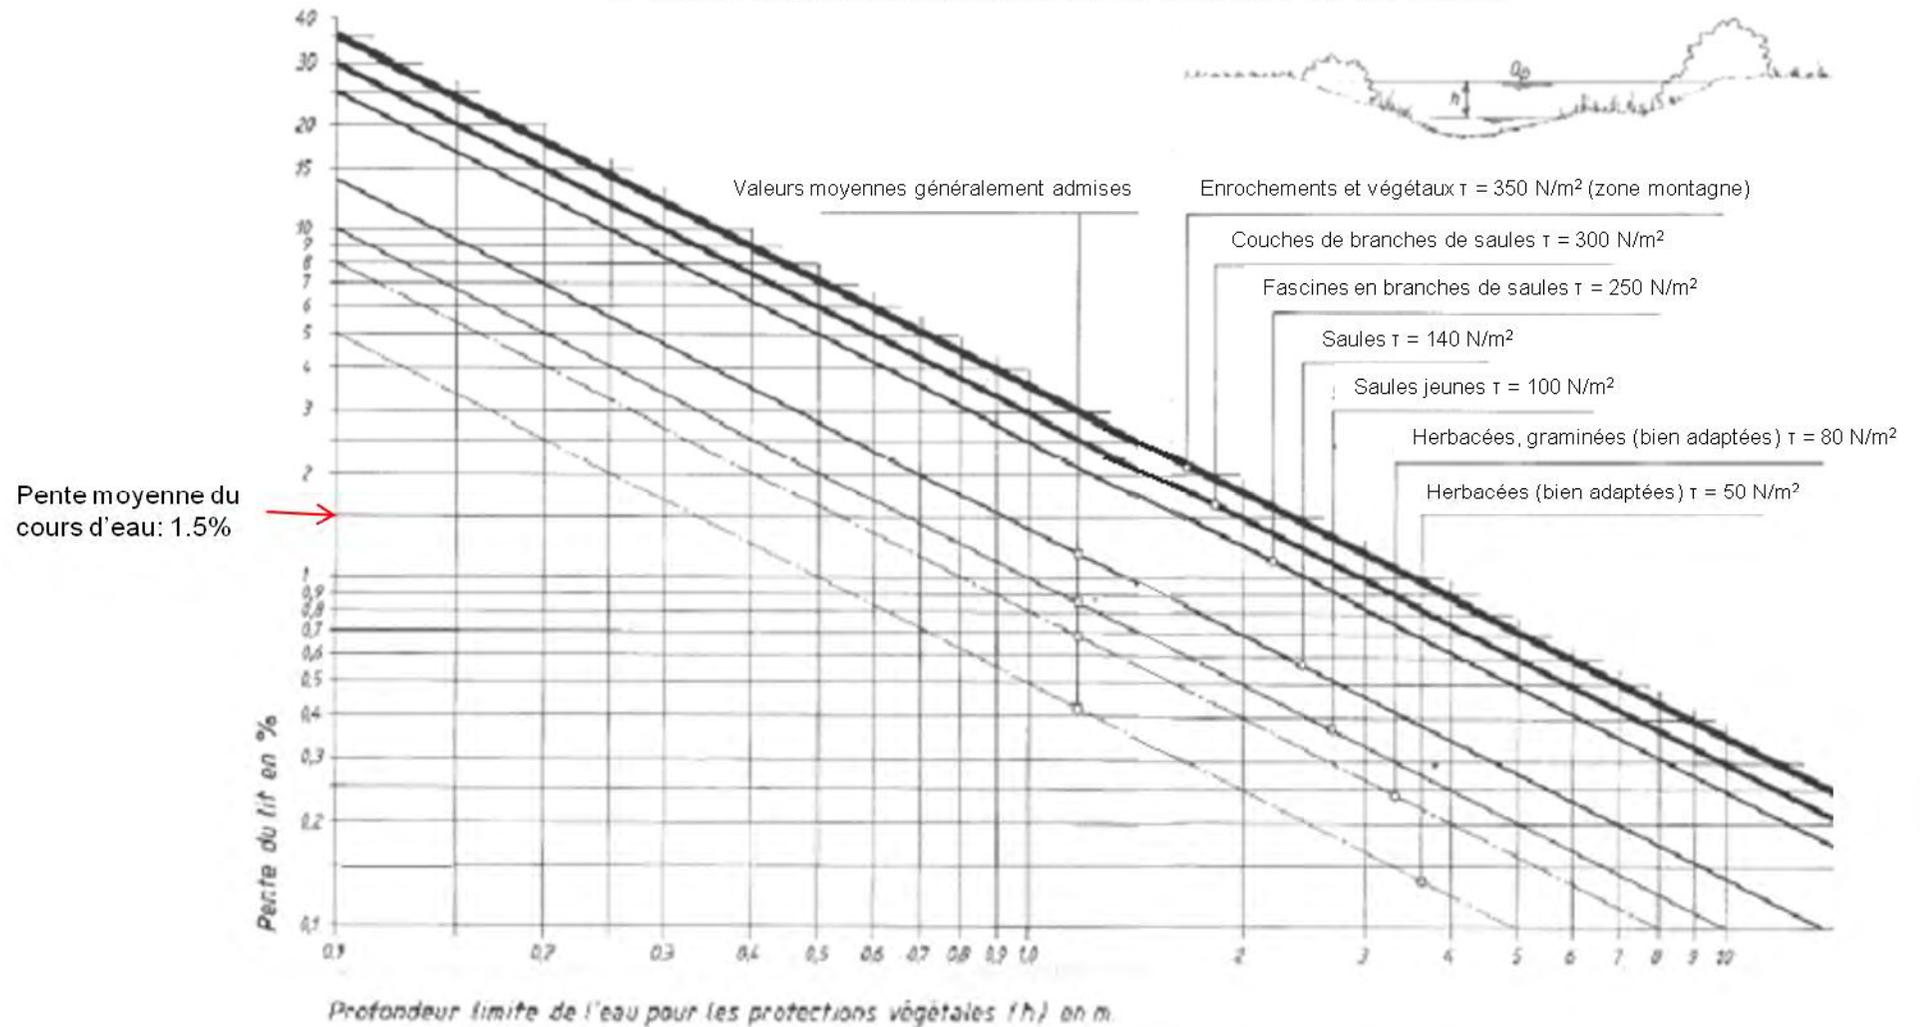
Domaine d'application des protections végétales sur les berges

ANNEXE 4: ABAQUE SUR LE DOMAINE D'APPLICATION DES TECHNIQUES VEGETALES SUR LES BERGES

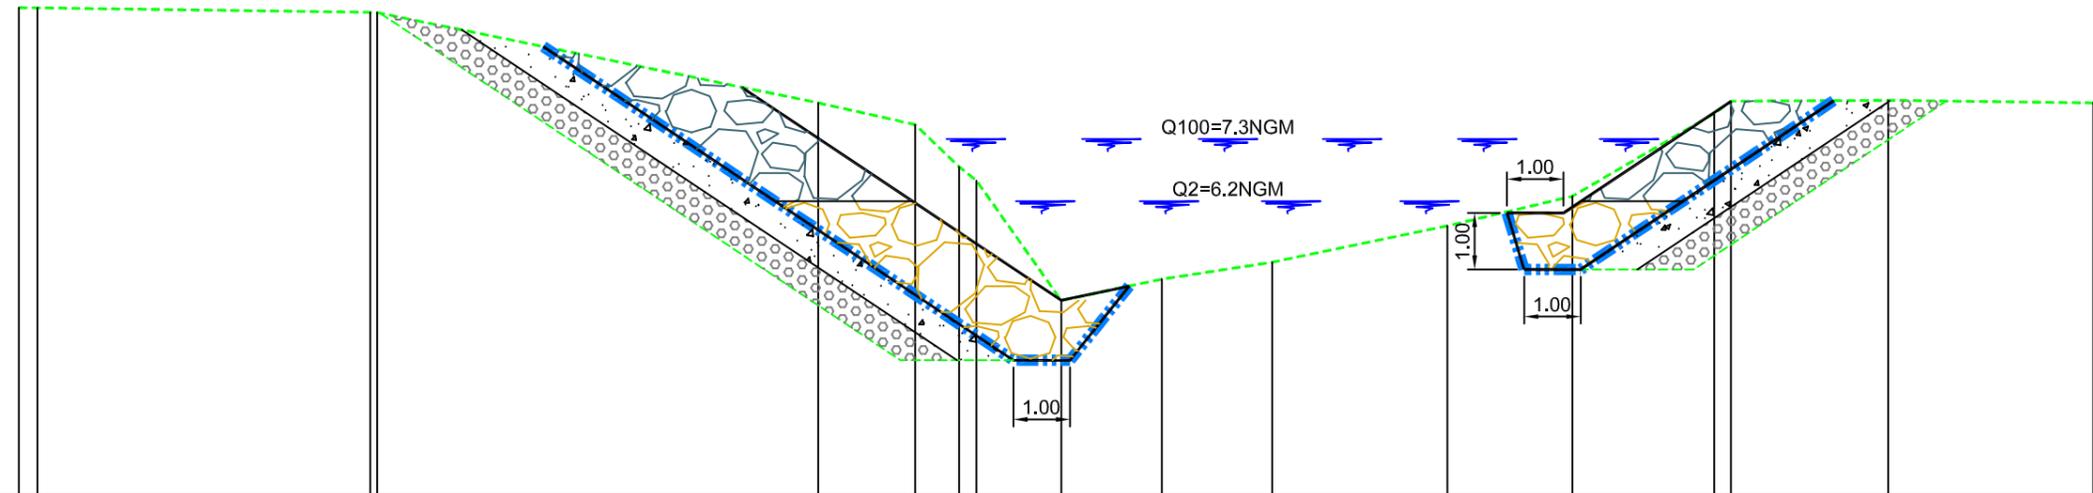
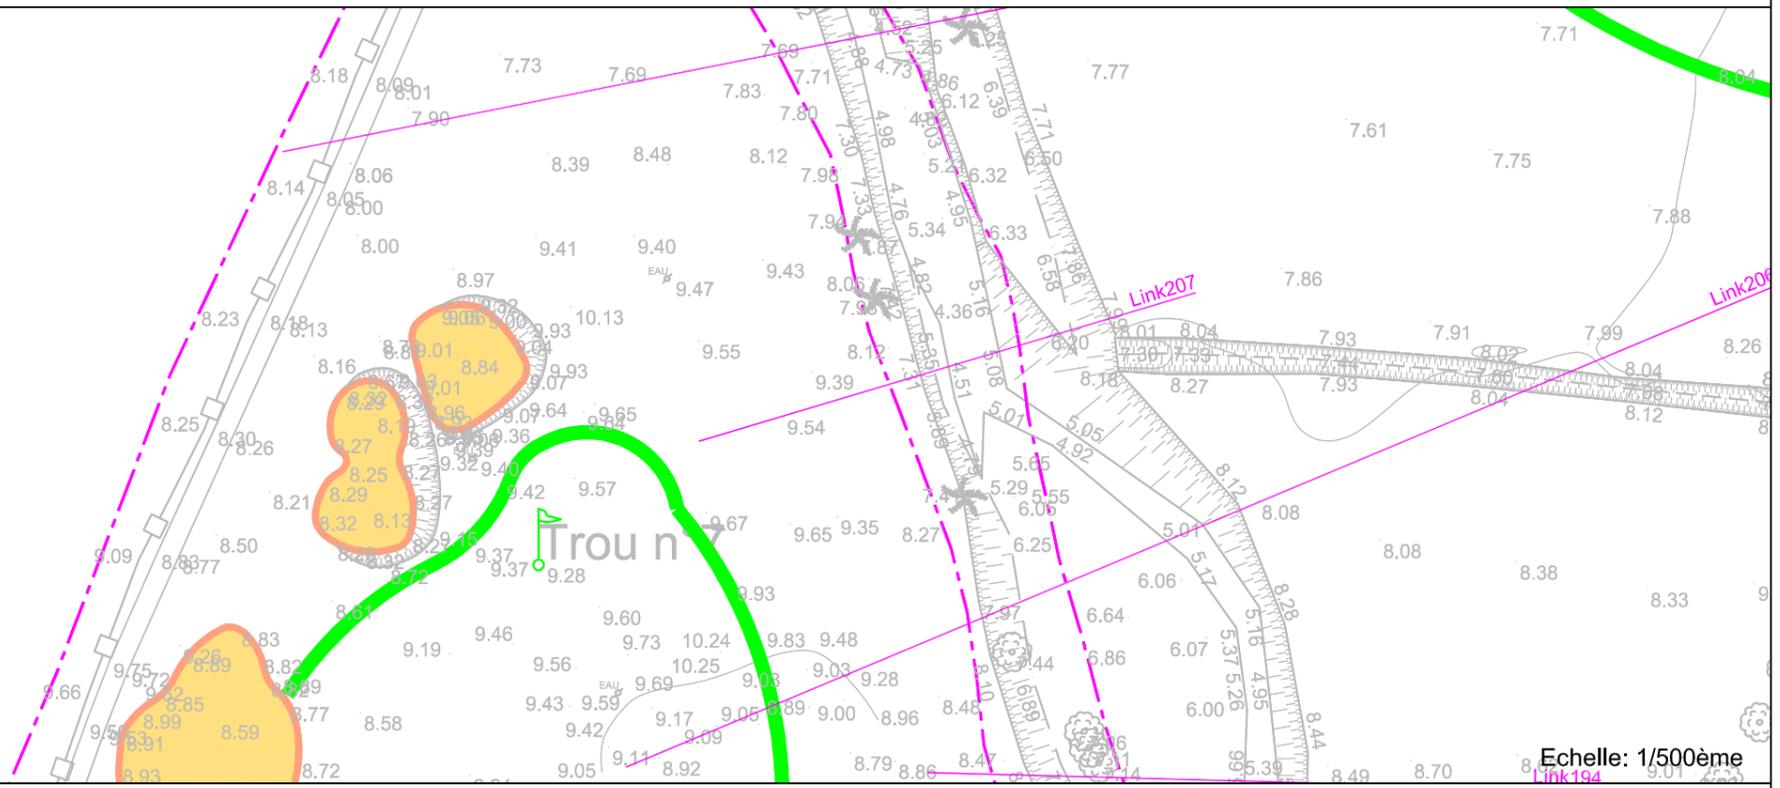
Altitudes TN	9.62	9.62	9.54	9.54	7.94	7.55	6.81	6.56	4.45	4.82	5.12	5.77	6.29	7.75	7.97	7.98	7.94
Distances à l'axe TN	-18.35	-18.02	-12.14	-12.02	-4.21	-2.50	-1.2	-1.41	0.09	1.87	3.82	6.92	9.13	11.64	11.94	14.72	18.35
Distances partielles TN	0.328	5.888	7.807	1.714	0.776	0.309	1.499	1.778	1.955	3.100	2.211	2.505	0.300	2.783	3.630		
Altitudes Projet			9.52	8.93	8.22	6.20	4.45	4.70				5.99	5.99	7.97

- Matériaux drainant
- Remblai
- Enrochements bétonnés 150 à 500Kg
- Enrochements 150 à 500Kg
- Géotextile anticontaminant

En dessous du niveau de la crue biennale, les enrochements seront liaisonnés entre eux par du gros béton afin d'assurer l'ancrage au sol et la stabilité de l'ouvrage dans le temps (voir coupes-types 1 et 2).

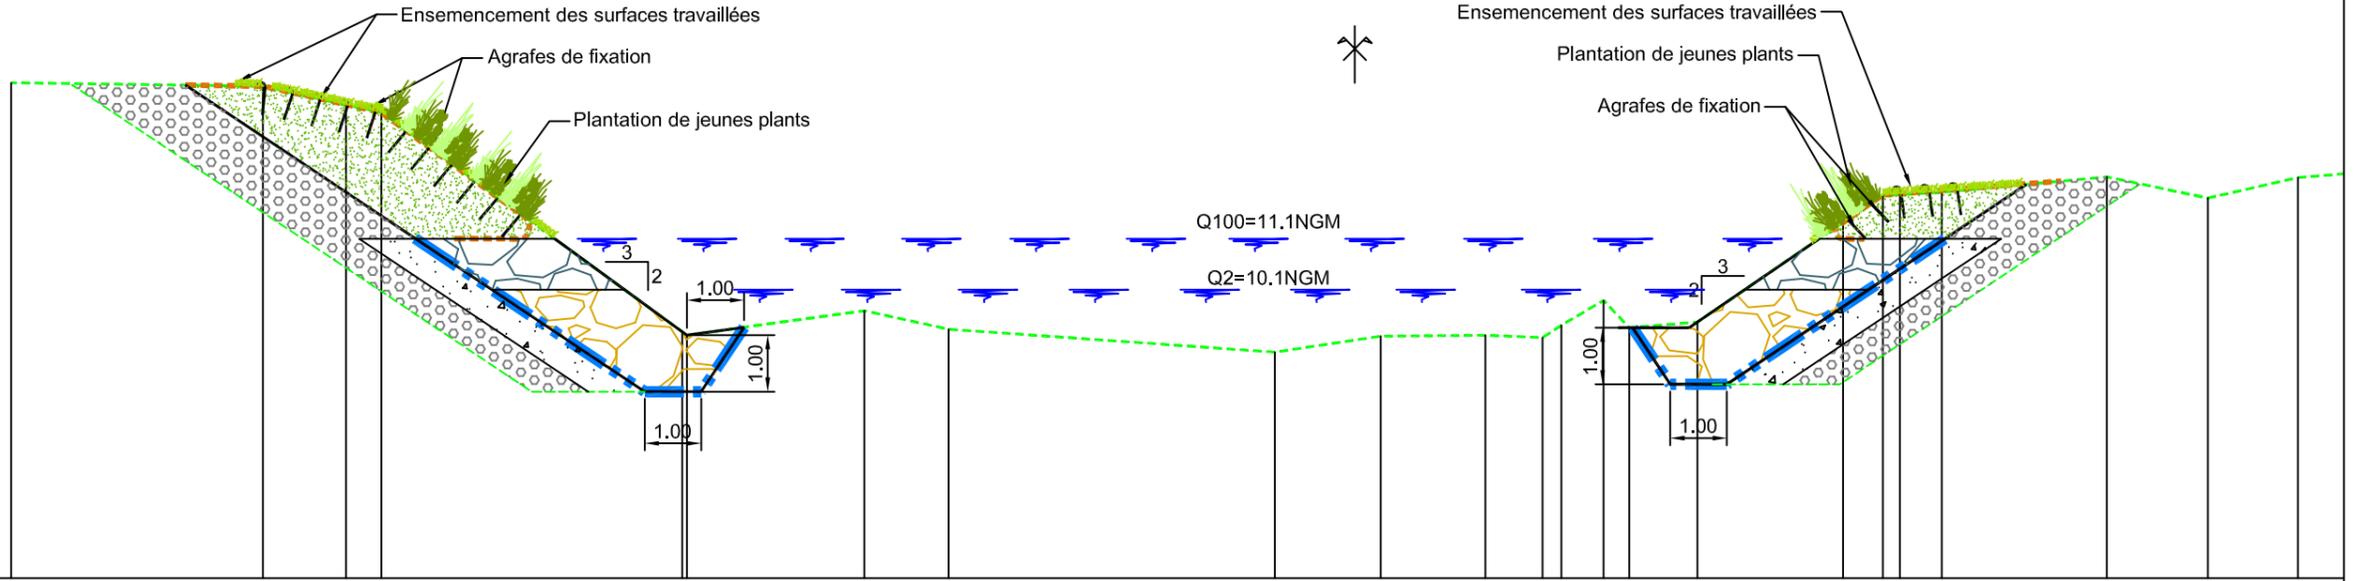
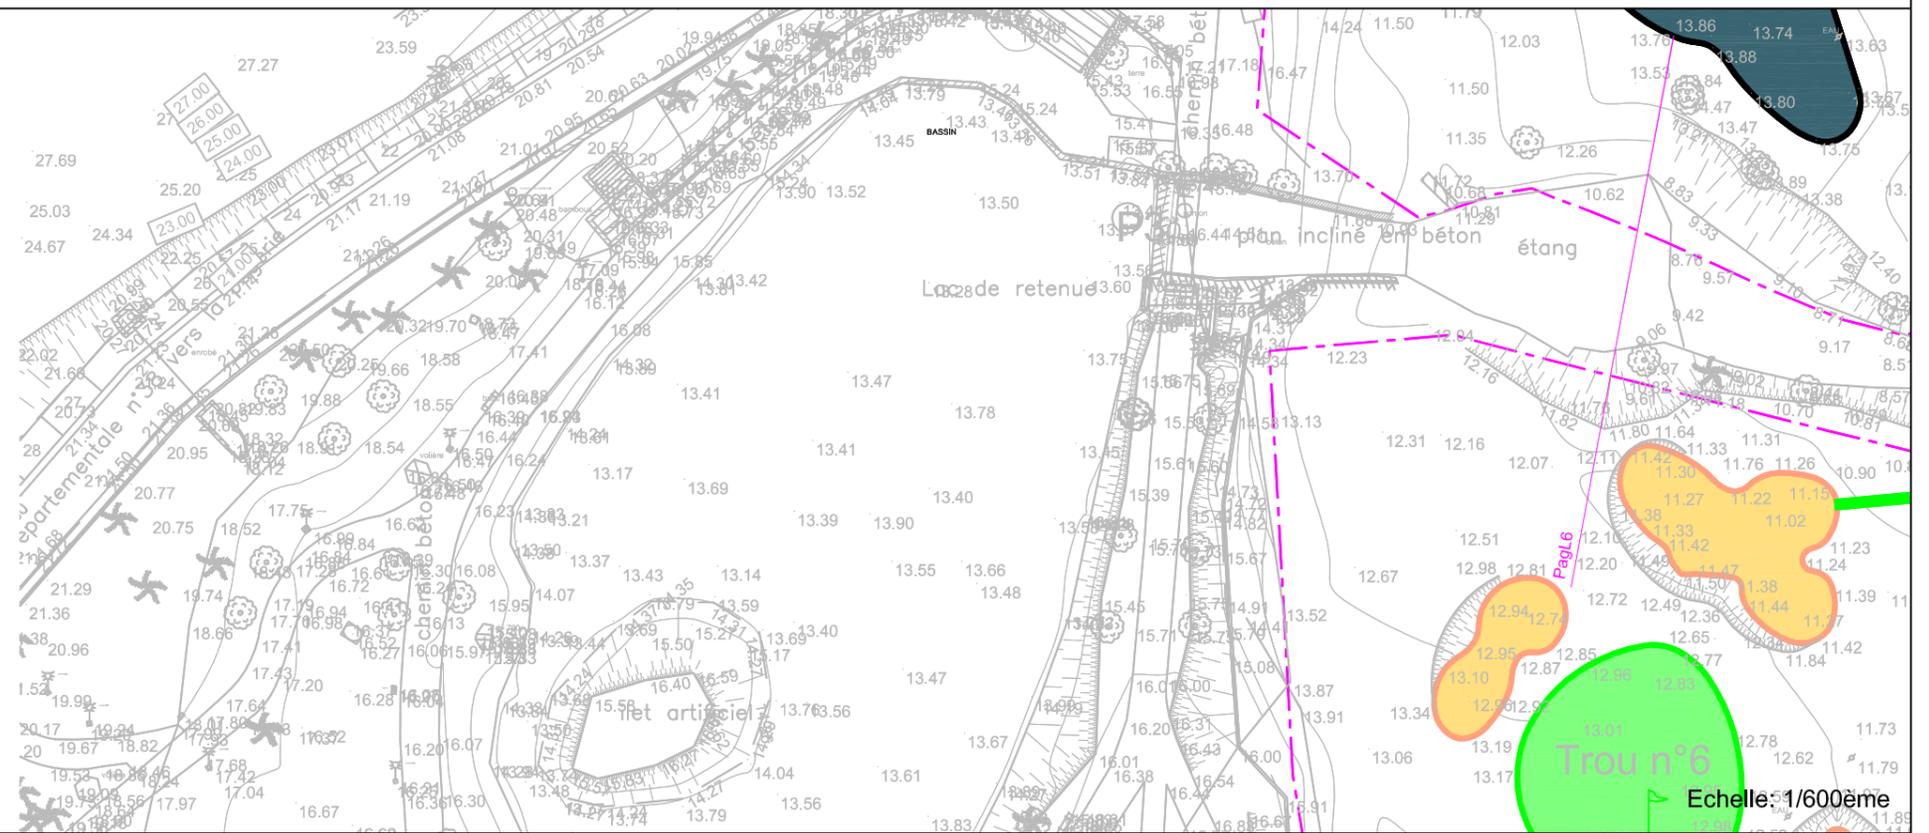
Confortement de berges Profil type n°2 - Technique Enrochements

Altitudes TN	13.76	13.70	13.37	13.24	9.36	9.30	9.73	9.40	9.00	9.28	9.30	9.26	9.47	9.91	9.43	9.53	11.29	11.78	11.78	11.82	12.10	11.72	12.08
Distances à l'axe TN	-23.77	-19.32	-17.85	-17.23	-11.90	-11.82	-8.68	-7.19	-1.42	0.46	2.31	3.32	3.66	4.40	4.85	6.06	8.64	9.34	9.64	10.39	13.30	15.09	16.69
Distances partielles TN		4.452	1.472	0.622	5.324		3.137	1.493	5.773	1.871	1.854	1.012	0.333	0.747	0.452	1.206	2.578	0.703	0.303	0.743	2.917	1.791	1.594
Altitudes Projet		13.70	13.24	10.1	9.30	9.44								9.43	9.43	11.10				11.96

Enrochements 150 à 500Kg
