Travaux d'aménagement hydraulique de la piste d'accès à la carrière la Digue sur la commune du Robert et de Trinité.

Dossier d'autorisation au titre de la loi sur l'eau L.214-1 à L.214-6 du Code de l'Environnement.

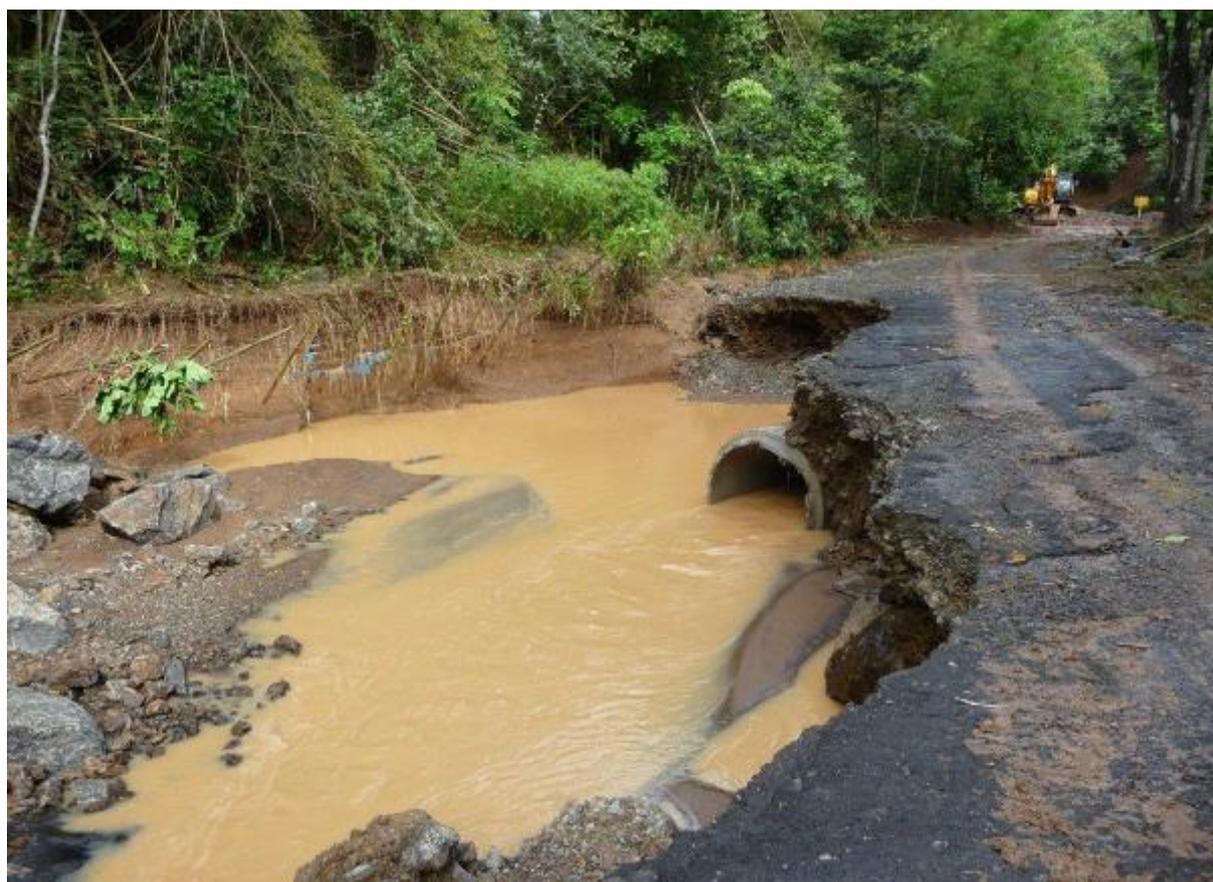
Figure 6. Photo représentant l'état de la piste en 2009 (sortie de l'ouvrage 3) avant travaux engagés par Gravillonord.

Avant 2016, les débordements étaient importants dès Q₁₀. Le sous-dimensionnement des buses provoquait de grosses surverses des deux ouvrages (particulièrement l'ouvrage 3), et une inondation amont et aval rendant la piste impraticable, et entraînant des érosions importantes des soubassement routiers (Cf. [figure 6](#) – photo 2009 de la sortie de l'ouvrage 3).

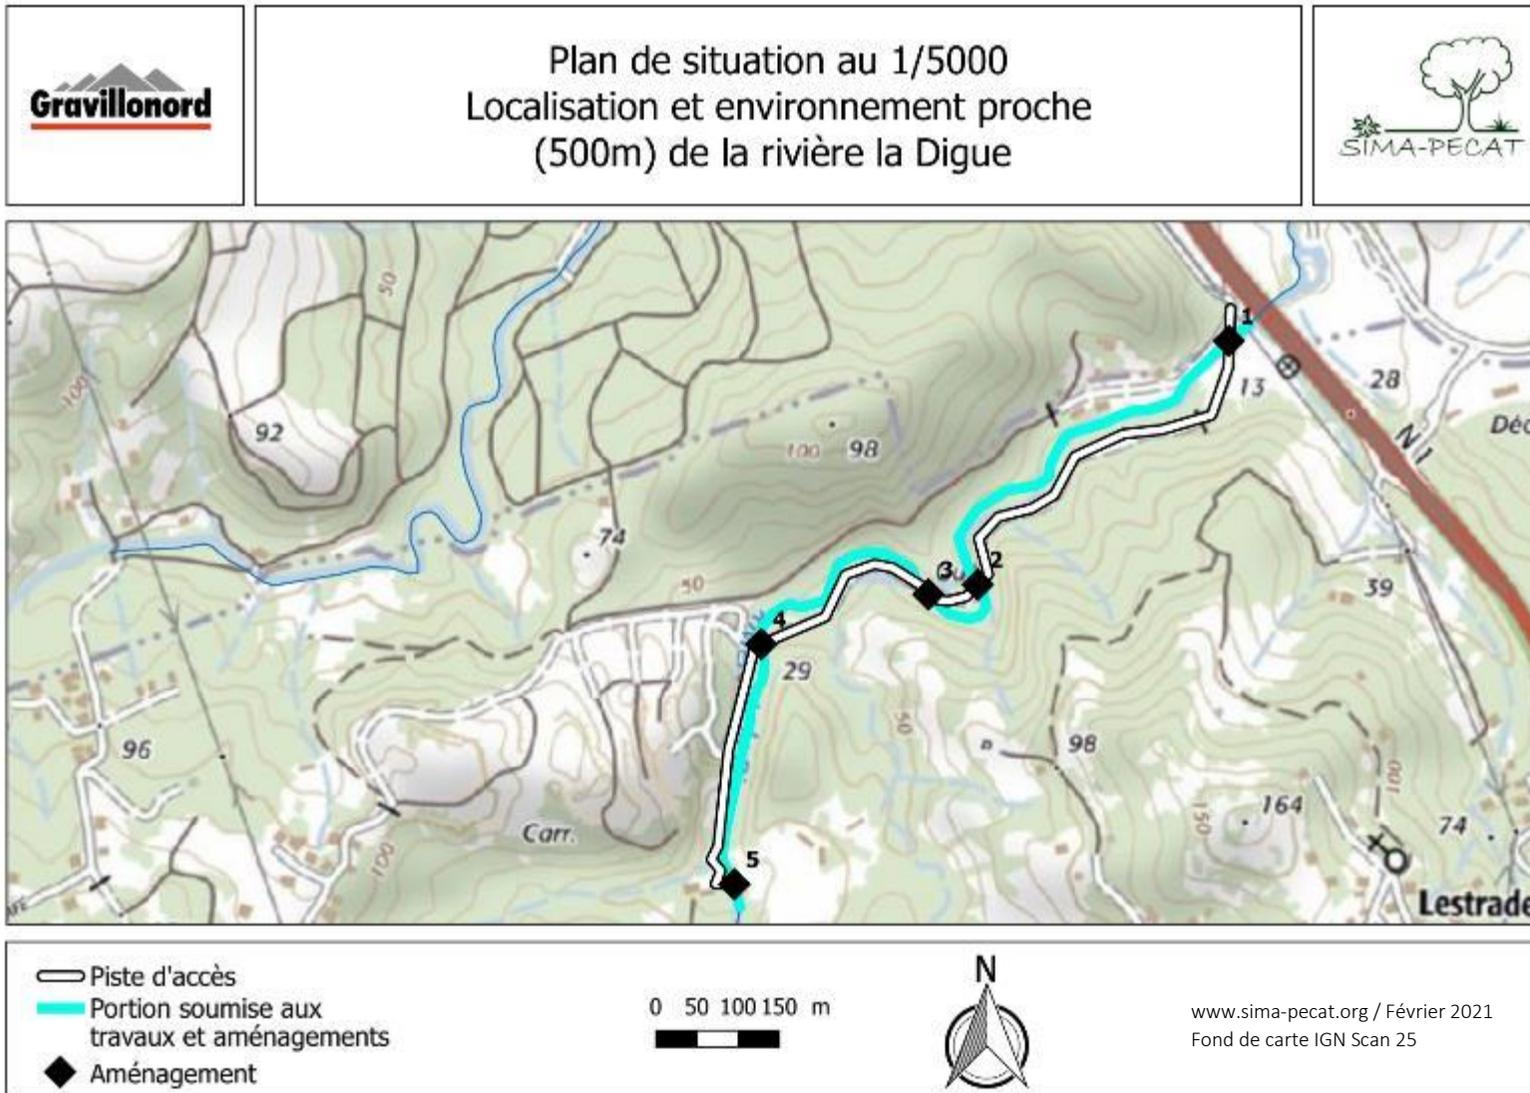
Figure 7. Localisation des ouvrages sur un plan IGN au 1/5 000.

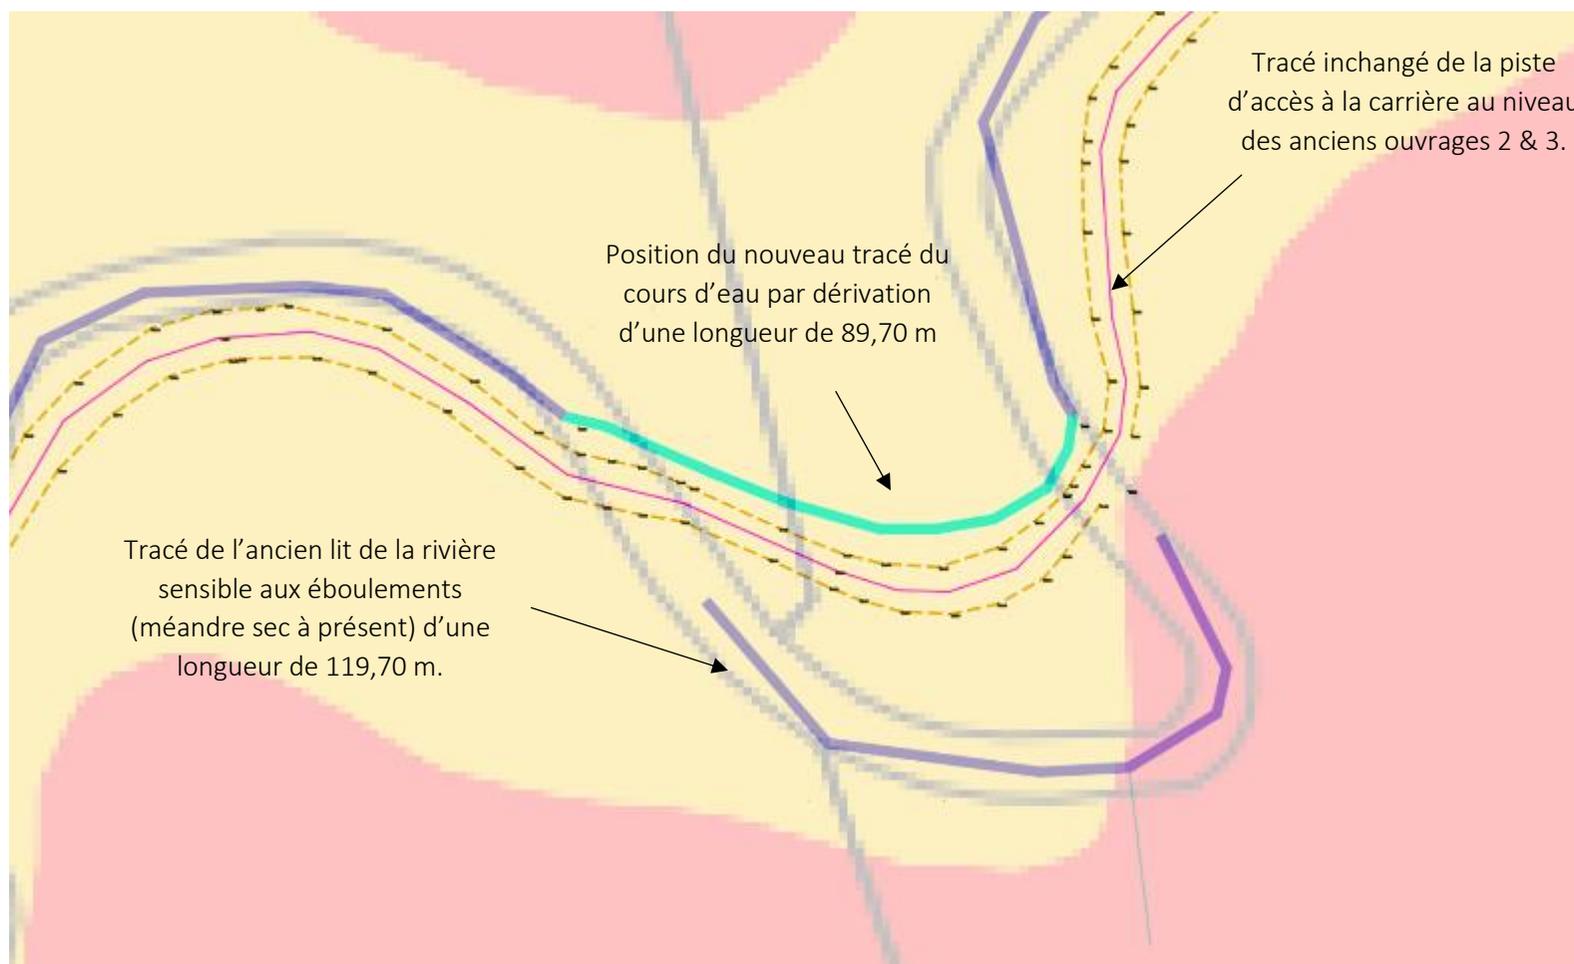
Figure 12. Superposition du levé géomètre entre l'ancien méandre et la dérivation (ouvrage 2 & 3) avec la carte du PPRN des risques de mouvements de terrains.

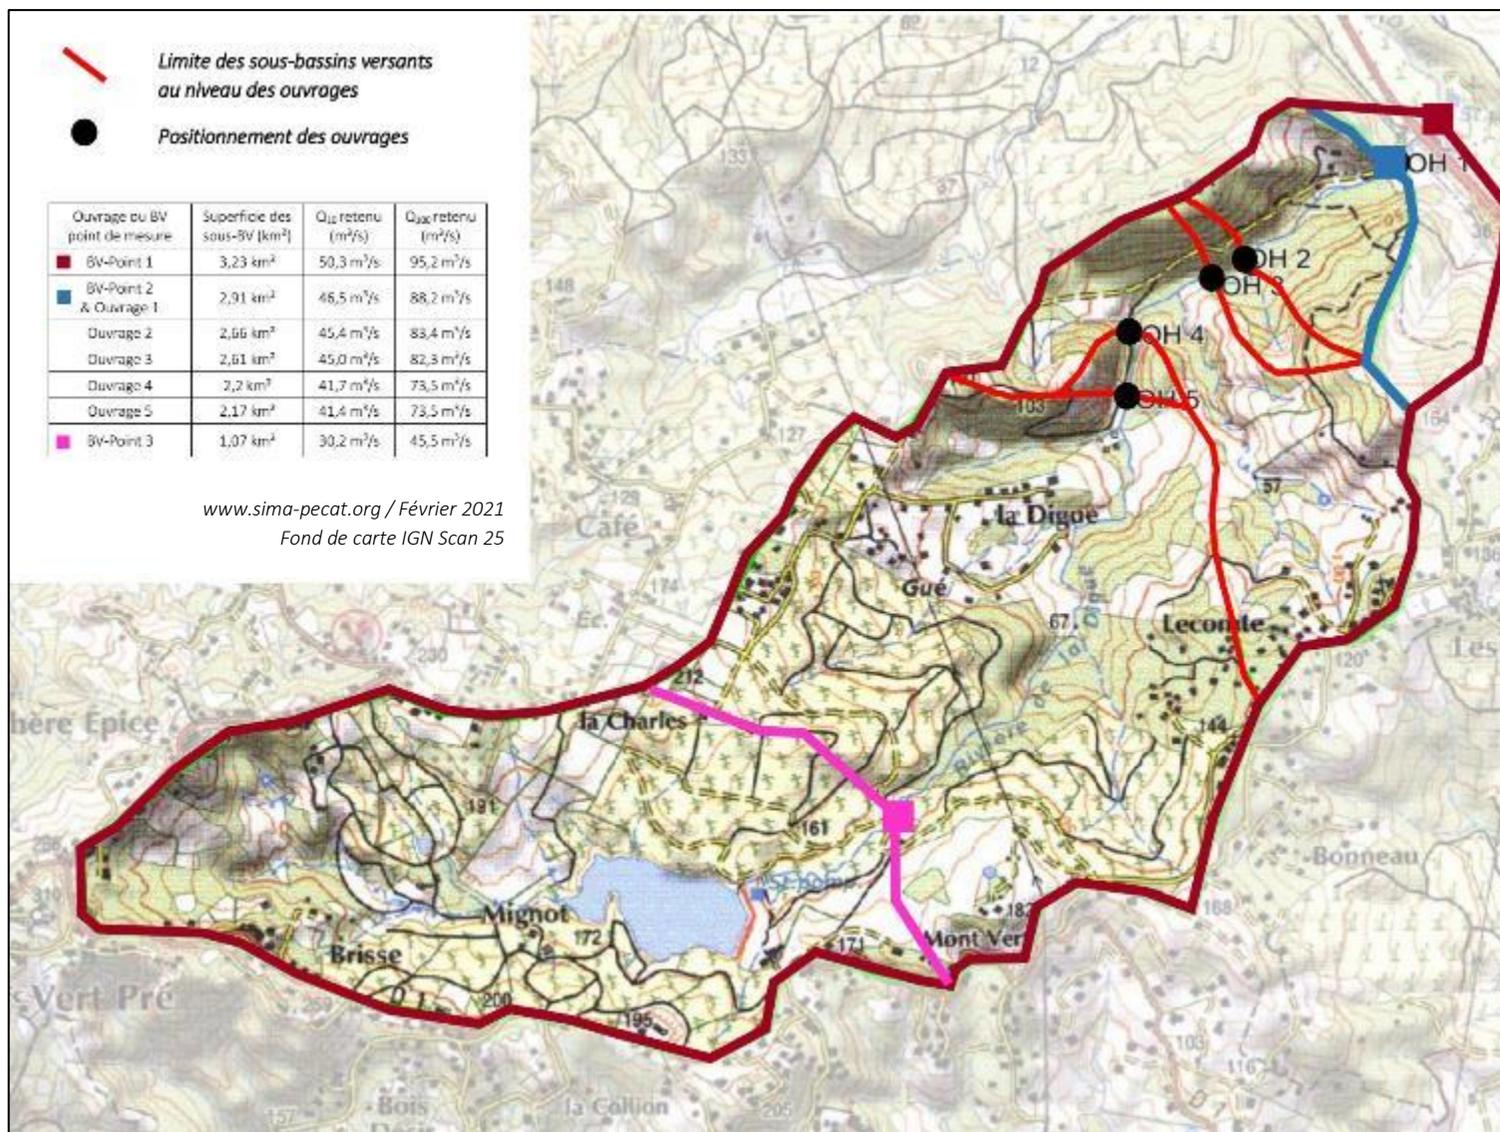
Une relation mathématique entre le débit et la surface des bassins versants a été ajustée à partir des valeurs de débits connues et permet d'estimer les débits de référence au droit de chaque ouvrage. Le tableau présentant les surfaces des bassins versant, les ouvrages du projet d'aménagement et les points de mesure est proposé (cf. [figure 15](#)).

Figure 15. Bassins versants au droit des ouvrages et débits Q10 et Q100 calculés.

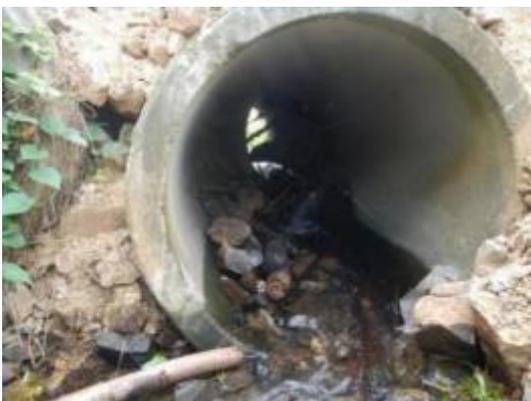
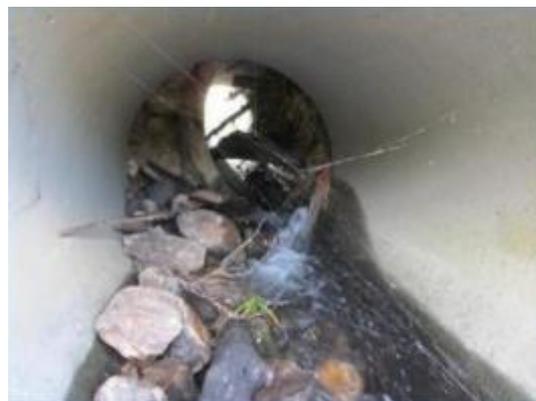
A l'état initial, l'ouvrage de franchissement n°1 de la rivière La Digue était constitué de deux buses en béton de diamètre 1200 et de longueur totale 12 m. Cet ouvrage était soumis à un passage régulier de poids lourds ce qui l'a fortement déstabilisé et provoqué un décalage entre les éléments préfabriqués.

Figure 23. Photographies de l'ouvrage 1 – ARTELIA, 2014.

L'état initial de l'ouvrage a démontré un défaut de dimensionnement (section trop faible) et de conception (décalage des deux sections préfabriquées) qui favorisaient les embâcles et les crues avec préjudices aux usagers et riverains.

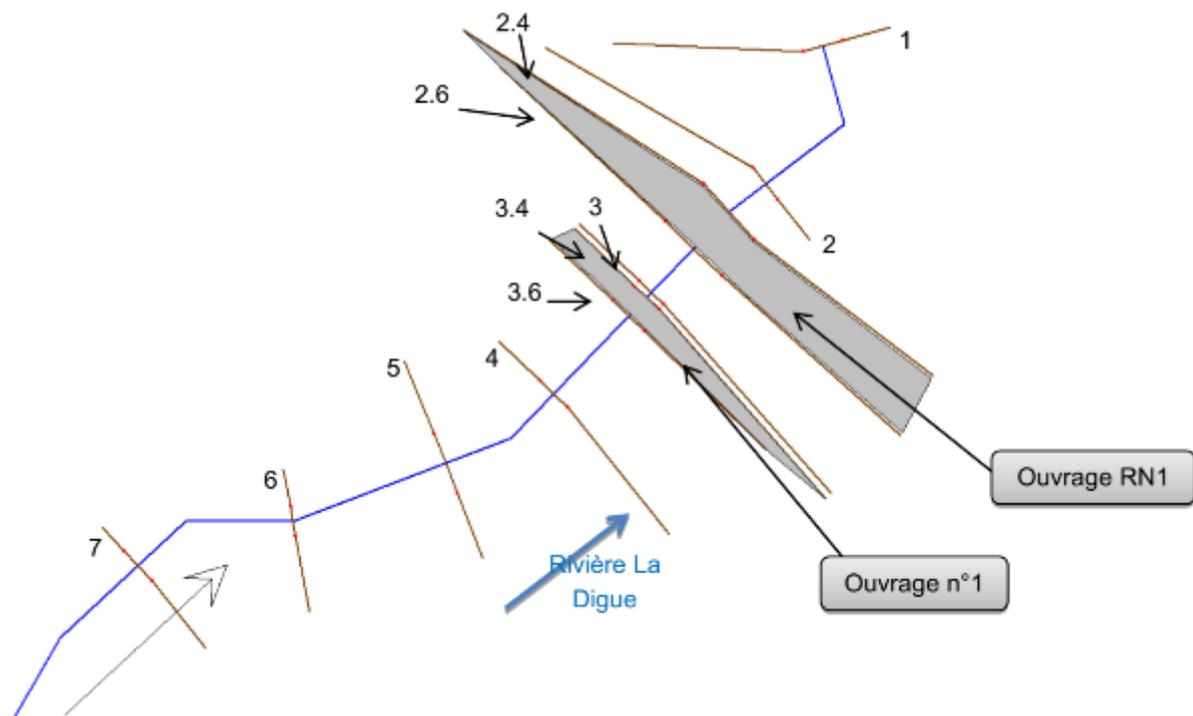
Figure 24. Structure du modèle considéré pour l'étude de l'ouvrage 1 à l'état initial – EGIS, 2015.

Le profil 7 représente le profil amont, et le profil 1 représente le profil le plus en aval. La ligne d'eau observée à l'état actuel pour le débit centennal est présentée ci-dessous.

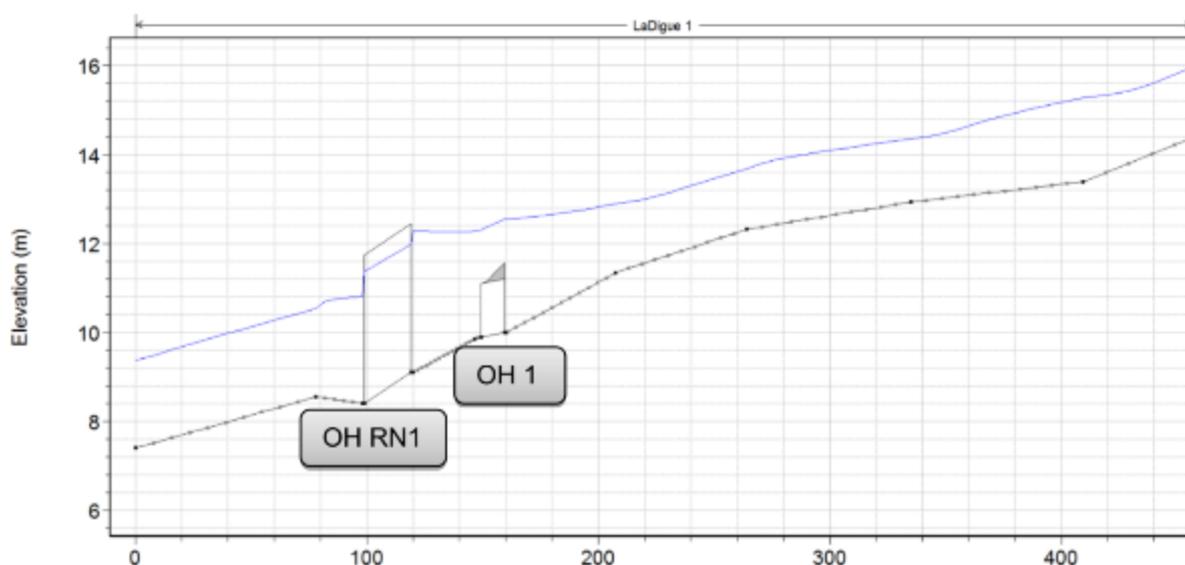
Figure 25. Ligne d'eau simulée au droit de l'ouvrage n°1 à l'état initial pour une crue centennale – EGIS, 2015.

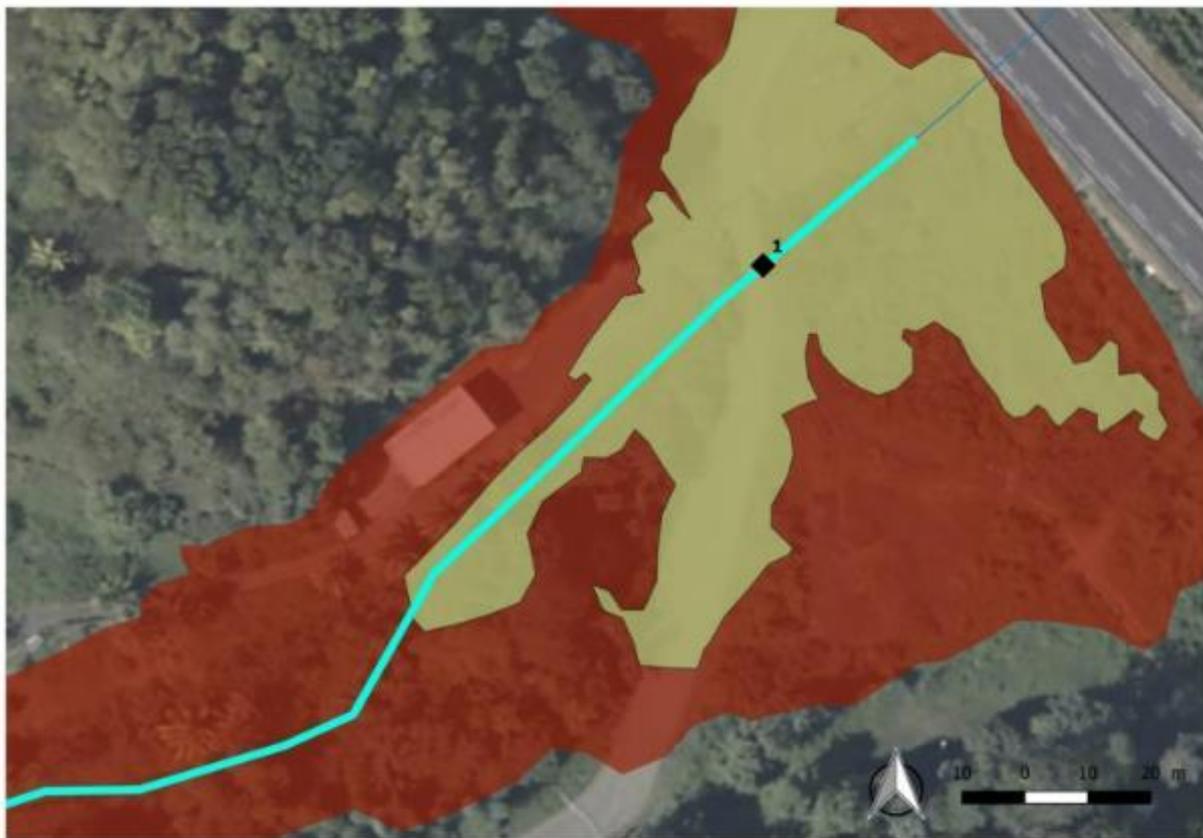
La carte ci-dessous décrit les zones à risque d'inondation associées au débit centennale et décennale à l'état initial avant 2016 de l'ouvrage n°1.

- Zone à risque d'inondation en crue centennale
- Zone à risque d'inondation en crue décennale
- Position de l'ouvrage 1

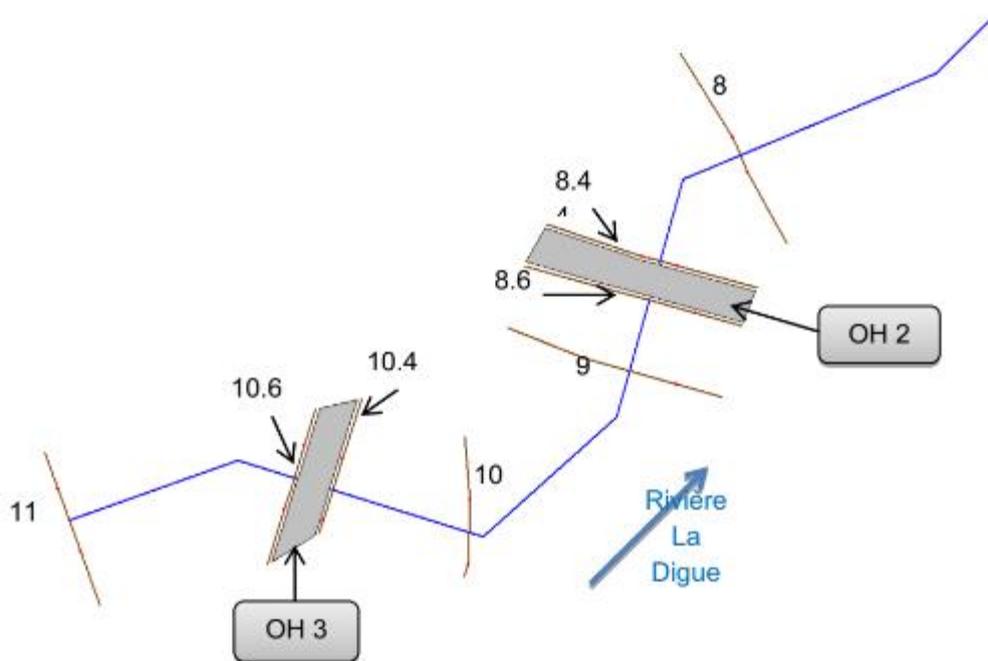
Figure 27. Structure du modèle considéré pour l'étude des ouvrages 2 & 3 à l'état initial – EGIS, 2015.

Le profil 11 représente le profil le plus en amont et le profil 8 représente le profil en aval de l'ouvrage n°2. La ligne d'eau à l'état actuel pour le débit décennal est présentée ci-dessous

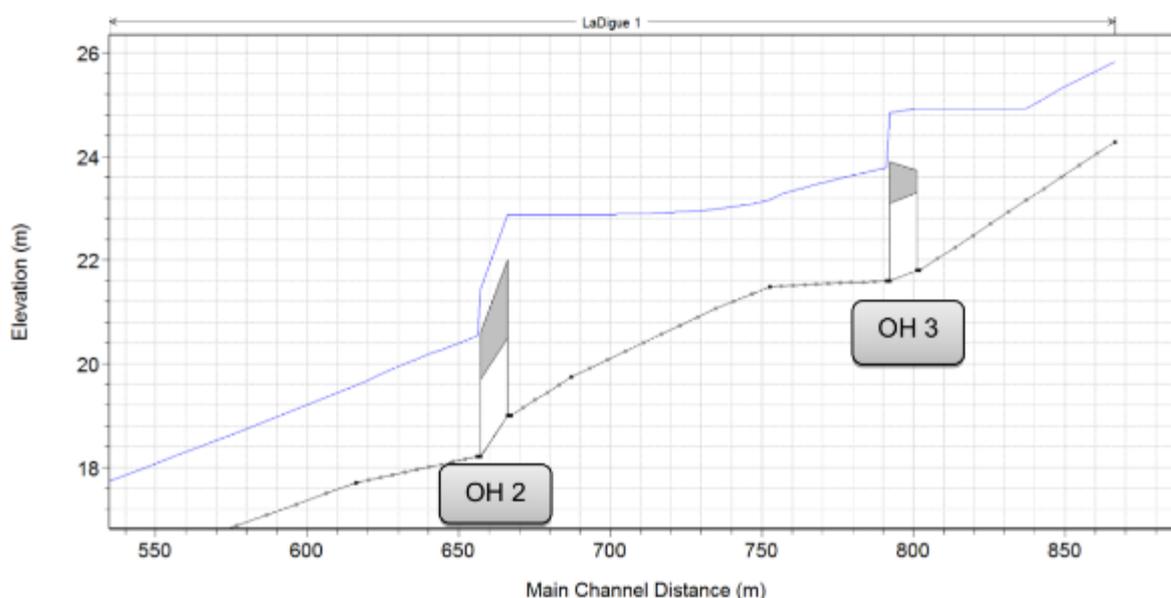
Figure 28. Ligne d'eau simulée au droit des ouvrages n°2 & 3 à l'état initial pour une crue décennale – EGIS, 2015.

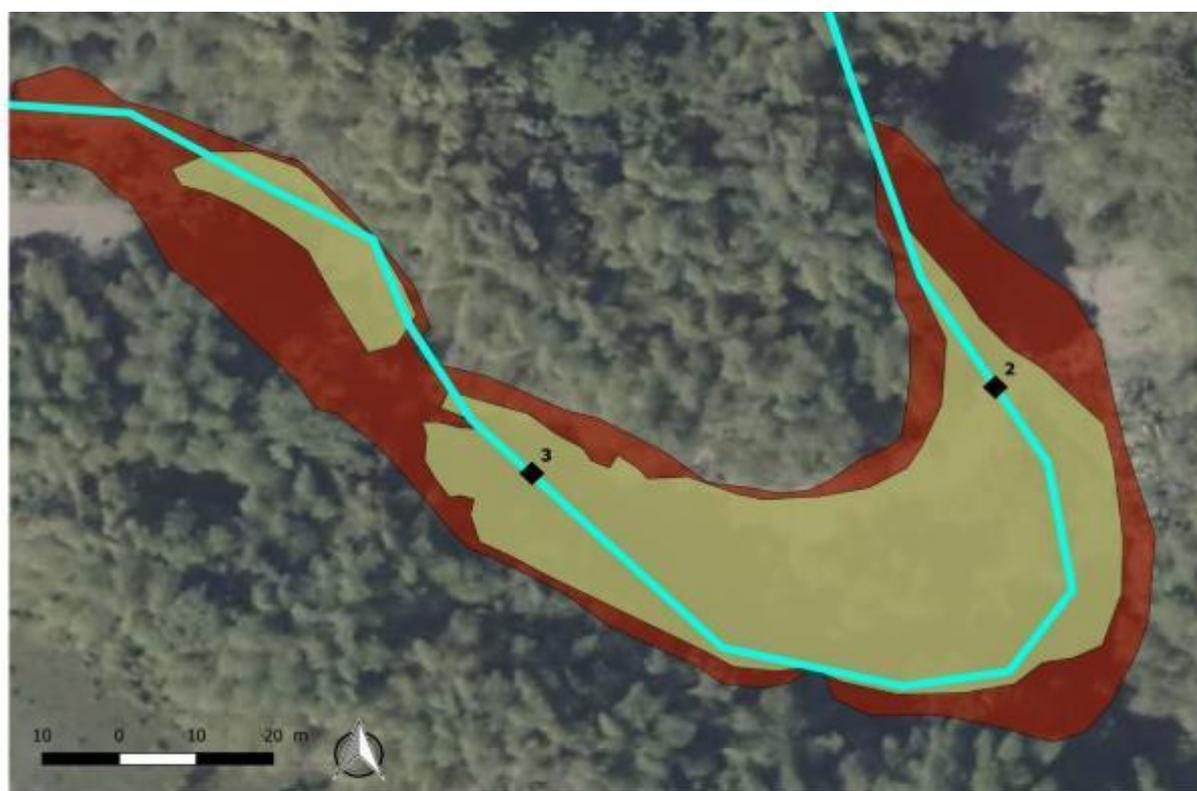
- Zone à risque d'inondation en crue centennale
- Zone à risque d'inondation en crue décennale
- Position des ouvrages 2 et 3

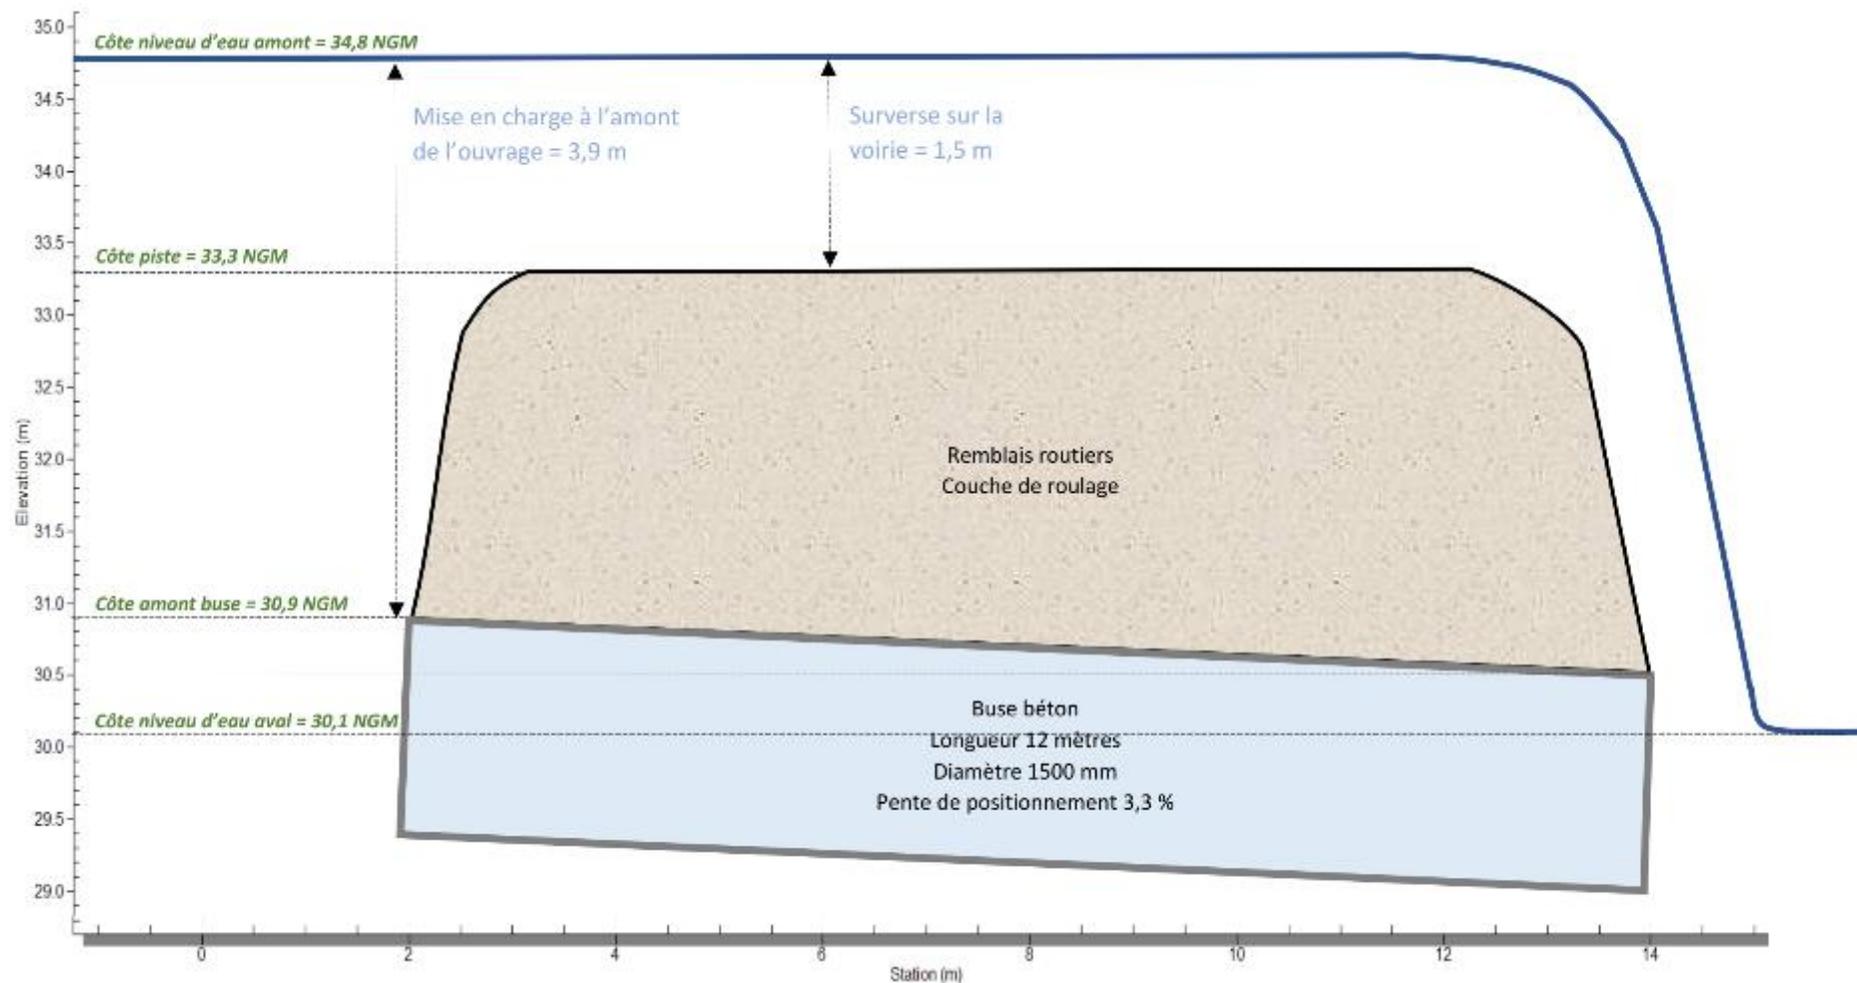
- Le fonctionnement de l'ouvrage se traduit par une mise en charge de 3,9 m en amont de l'ouvrage (cote niveau d'eau amont = 34,8 m) ;
- Le niveau d'eau en aval de l'ouvrage est estimé à 30,1 m NGM ;
- Les vitesses d'écoulements (Vitesse maximale = 5,9 m/s) sont supérieures au seuil sécuritaire de 4 m/s ce qui présente un risque de dégradation de l'ouvrage ;
- Le risque d'embâcles à l'amont de l'ouvrage est important ;
- La surverse sur la piste est de 1,5 m rendant l'accès à la piste et à la carrière impossibles par cette voie.

Figure 31. Ligne d'eau simulée au droit de l'ouvrage n°4 à l'état initial en crue décennale – EGIS, 2015.

L'état initial de l'ouvrage a démontré un défaut de dimensionnement (section trop faible) qui favorisait les embâcles et les crues avec un préjudice à l'utilisation de la piste (cf. [figure 31](#)). Selon les modèles, en crue décennale la surverse sur la piste était d'environ 1,5 m avant travaux, alors qu'avec le redimensionnement de l'ouvrage il n'y a plus de débordement et il reste encore 0,5 m de remblais avant surverse (cf. [figure 45](#)). Le fonctionnement de l'ouvrage se traduit par une mise en charge de 0,6 m en amont (cote niveau d'eau = 33,4 m NGM). Le niveau d'eau en aval de l'ouvrage est estimé à 30,5 m NGM. La mise en charge de l'ouvrage débute pour un débit calculé à 35,2 m³/s soit environ 0,85 x Q10. Etant donné le niveau de remblais, le niveau de débordement (33,9 m NGM) est atteint pour un débit de 46,7 m³/s, soit environ 1,12 x Q10. Les vitesses d'écoulements (vitesse maximale = 5,6 m/s) sont un peu supérieures au seuil sécuritaire de 5 m/s. Les enrochements en tête et queue protègent l'ouvrage.

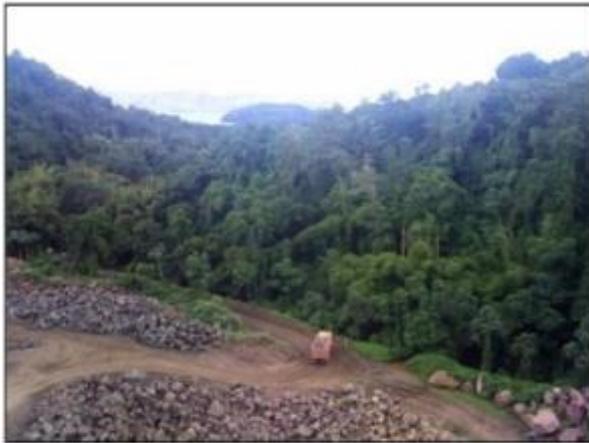
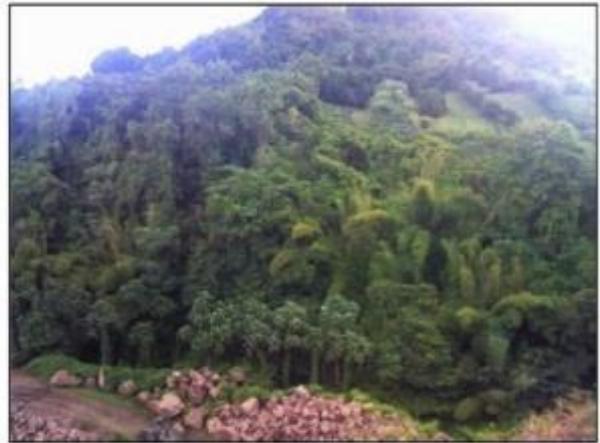
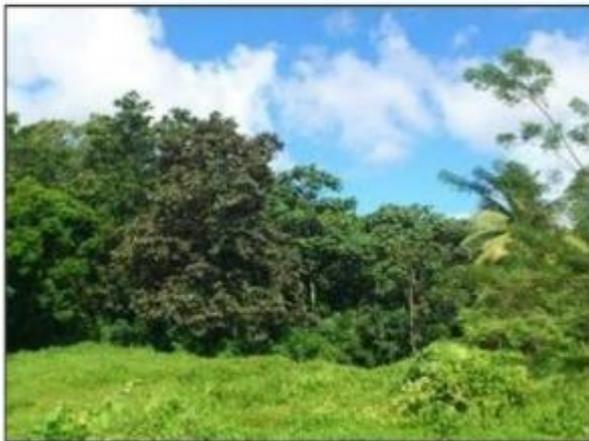
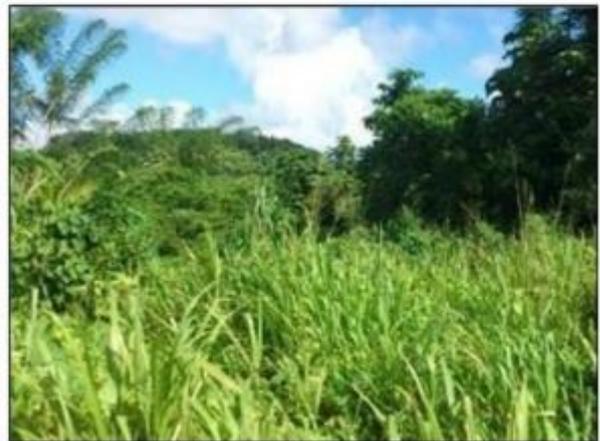
Figure 34. Photos de la végétation du site avant travaux – BURGEAP, 2016.

Le site présente une végétation très hétérogène composée d'unités floristiques qui sont les témoins directs de phases d'anthropisations (cf. [figure 34](#)). Près de la carrière se situent des essences pouvant être rangées dans la catégorie des épineux tels que le Campeche (*Haemtoxulon campechianul*), certaines légumineuses du genre *Acacia* (*Acacia* sp.), *Leucaena* et des sensibles type *Mimosa* sp... À proximité du chemin d'accès, la flore est constituée de *Gliricidia* (*Gliricidia sepium*), de bambous, de poiriers (*Tababuia rosea*), de mapou (*Pisonia* sp.), de poix doux (*Inga laurina*), de Génipa (*Génipa americana*), ... de nombreuses lianes et graminées sont présentes (*Caldium janaicense*, *Panicum maximum*, *Bracharia* sp...).

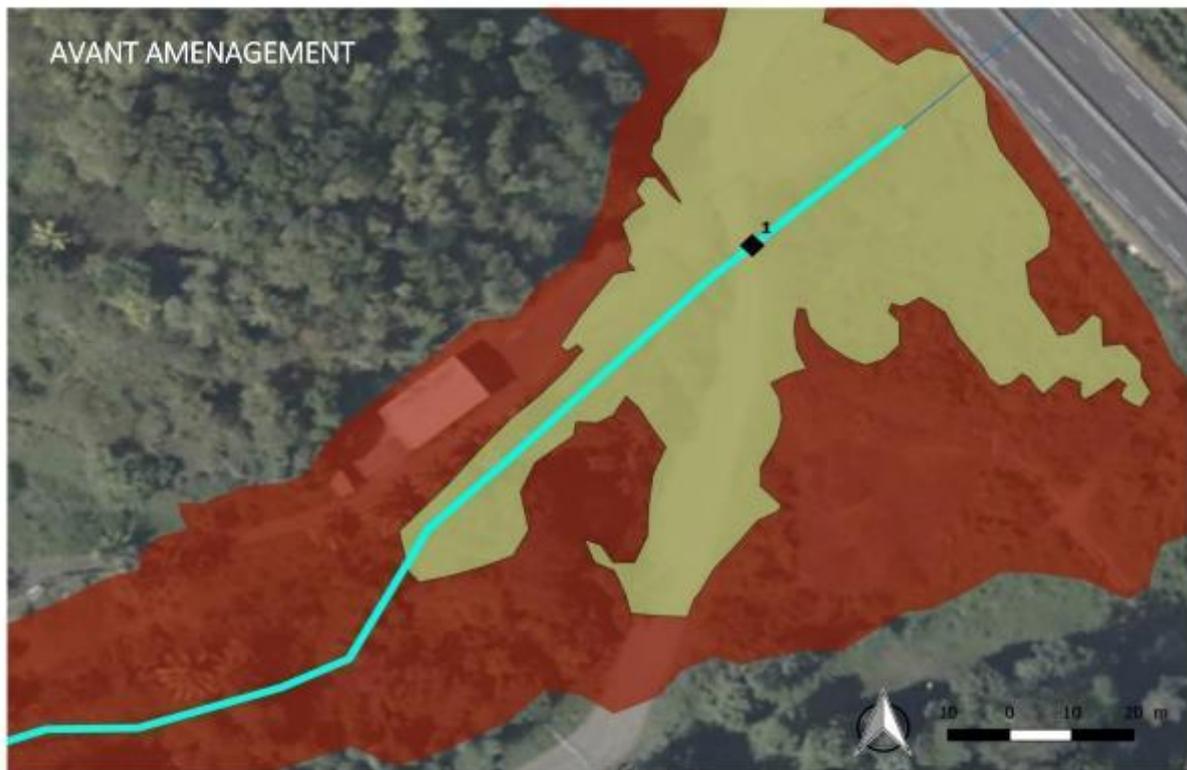
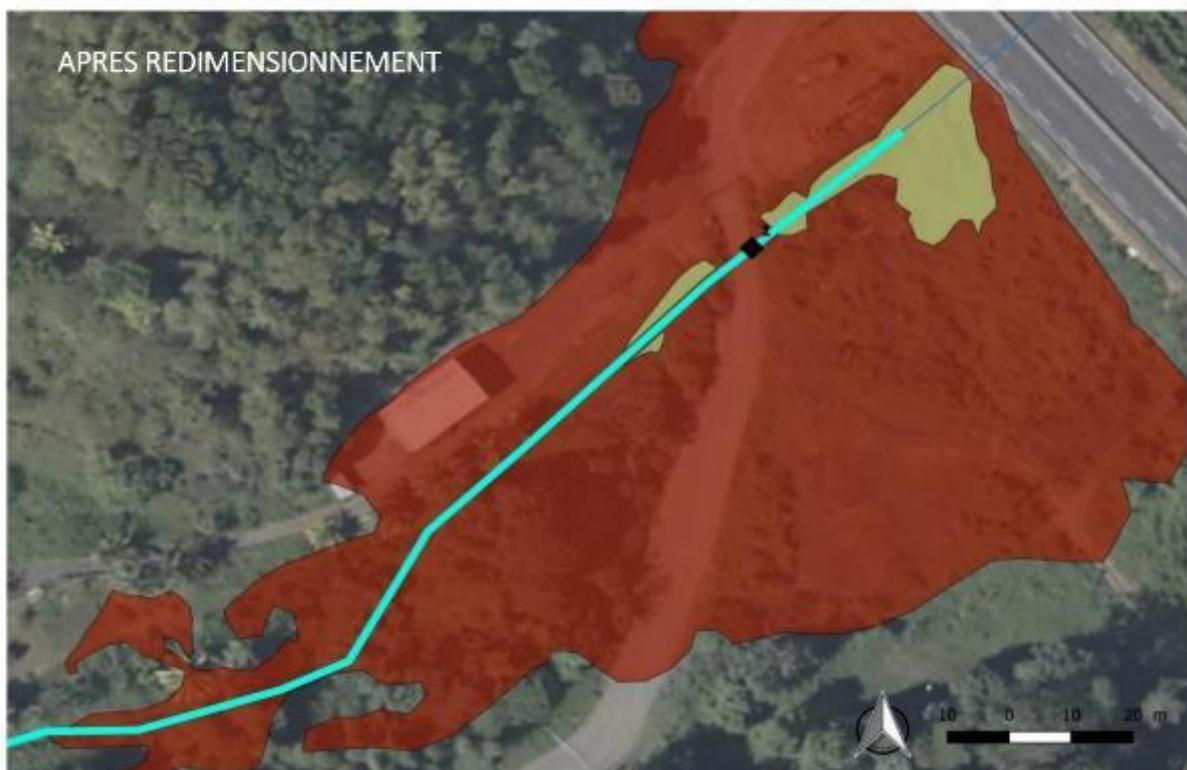
L'ouvrage 1 permet d'améliorer la gestion des crues. Une surveillance de la stabilité des enrochements en tête de buse, et de l'apparition d'embâcles est prévue (Cf. [annexe 15](#)).

- Zone à risque d'inondation en crue centennale
- Zone à risque d'inondation en crue décennale
- Position de l'ouvrage 1

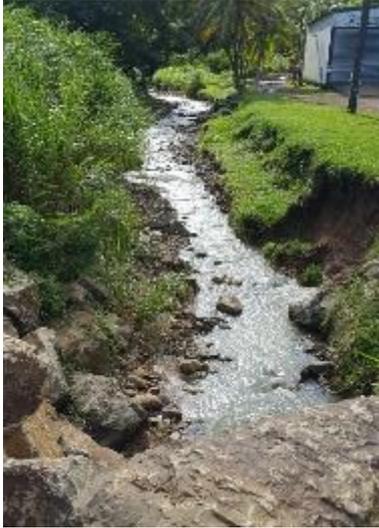
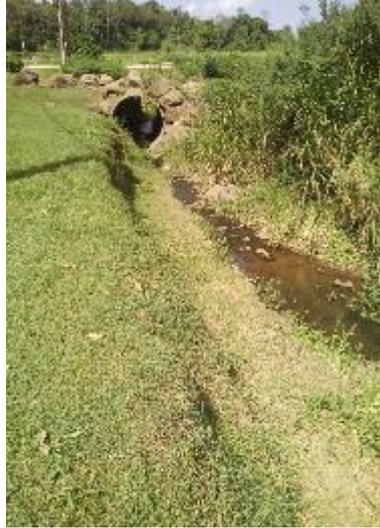
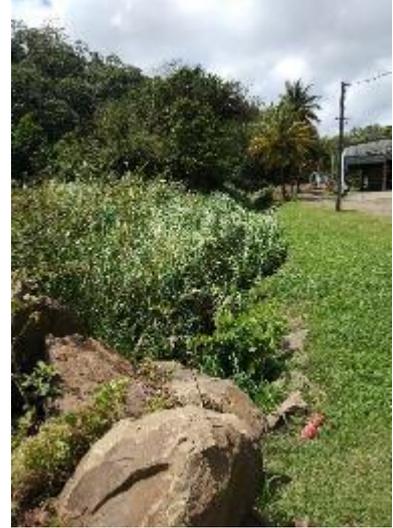
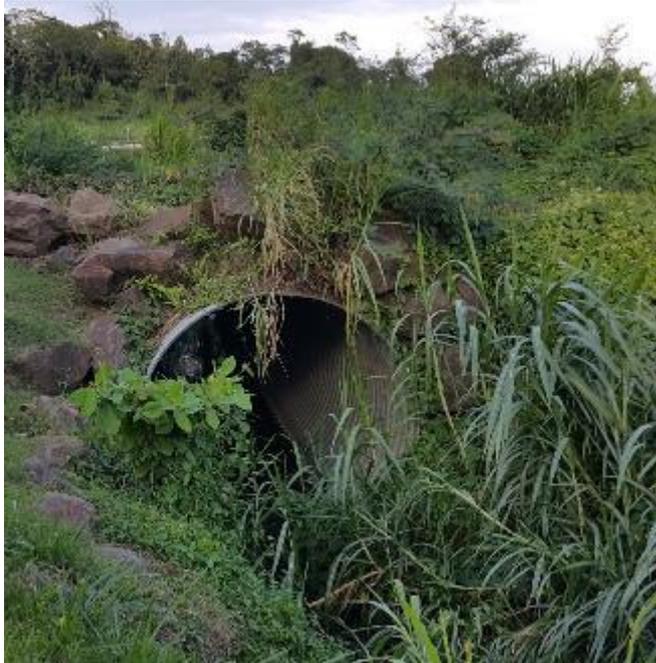
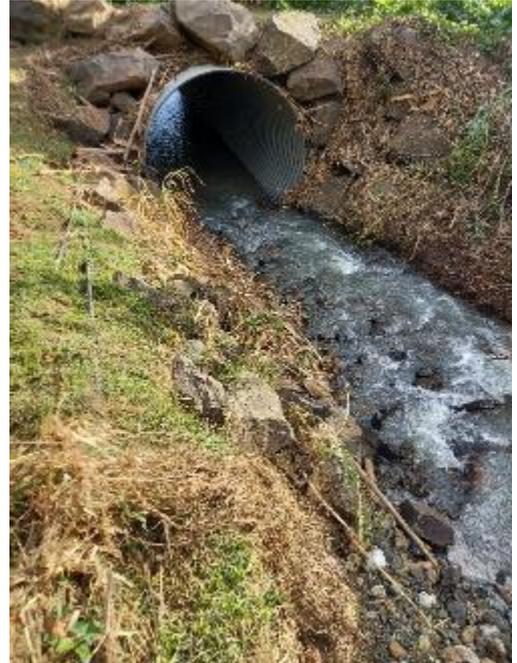
Déc 2016

Mai 2017

Mars 2018

Novembre 2020

Figure 36. Base photos datées de l'évolution de l'ouvrage n°1 et de son environnement post travaux.

La buse est stabilisée par un enrochement en tête et queue de l'ouvrage. Elle est positionnée à 45 m de l'ouvrage public de la RN, ce dernier est de même dimension, dans un alignement presque parfait et en cohérence pour la bonne gestion des flux en périodes de crues. Précisons également que l'ouvrage de la RN est sur socle bétonné qui dépasse de 5 mètres en amont, assurant un renforcement de protection pour l'ouvrage public. Une base photo datée de l'ouvrage 1 est proposée (cf. [figure 36](#)) et permet d'observer sa stabilité dans le temps.

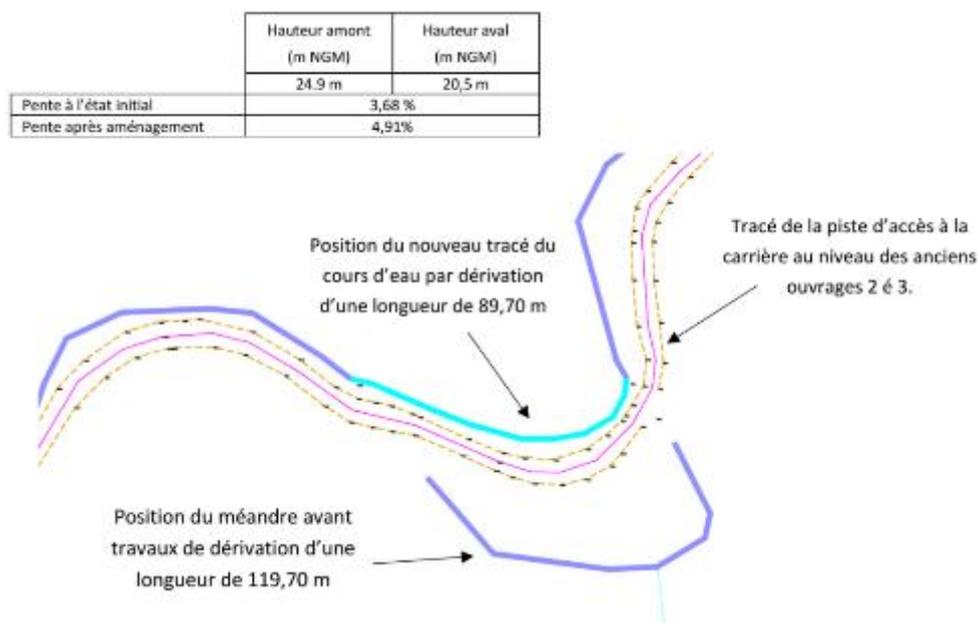
La dérivation étant plus courte que l'ancien méandre, la pente a été accélérée, et les berges sont plus hautes / droites ce qui augmente les forces tractrices et les risques d'érosion en période de fortes pluies. Le lit mineur du cours d'eau semble s'être stabilisé, mais la berge en rive droite constituait encore un risque d'érosion qu'il convenait de conforter.

Figure 37. Pentes, longueurs, plan de l'ancien méandre (ex ouvrages n°2 & 3) et plan de la dérivation créée.

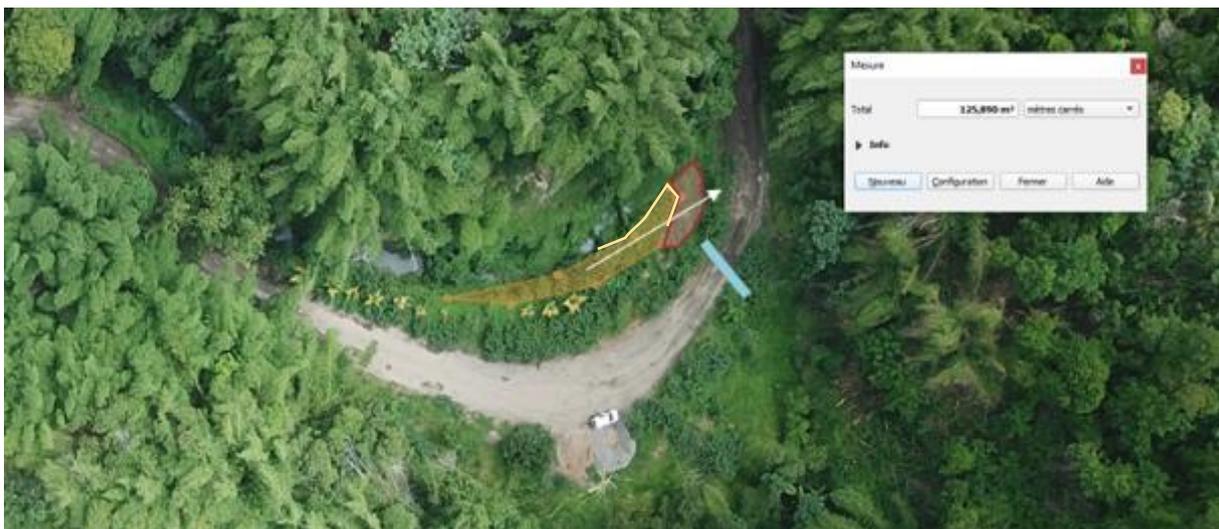
- Le tribunal correctionnel imposait une réalisation des travaux de restauration écologique avant le 12 Décembre 2020, soit en pleine saison des pluies, rendant très risquée l'étape de déstructuration des berges, dont les matériaux de surface rendus meubles et sans couverture végétale efficace, auraient été soumis à un fort risque érosif, remettant également en question la pérennité des plantations envisagées.

Figure 38. Spatialisation du pseudo lit majeur prévu dans le dossier d'Avril 2018 et analyse des risques associés à ce scénario.

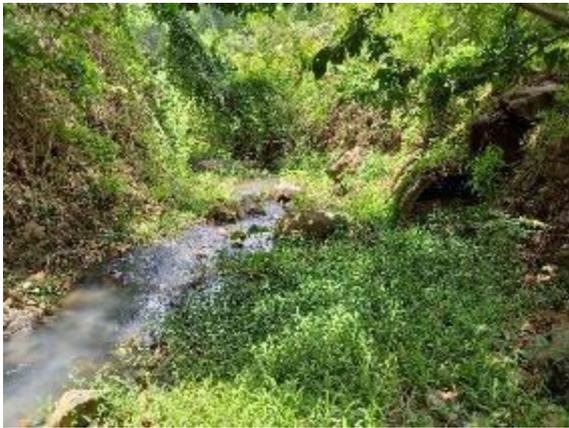
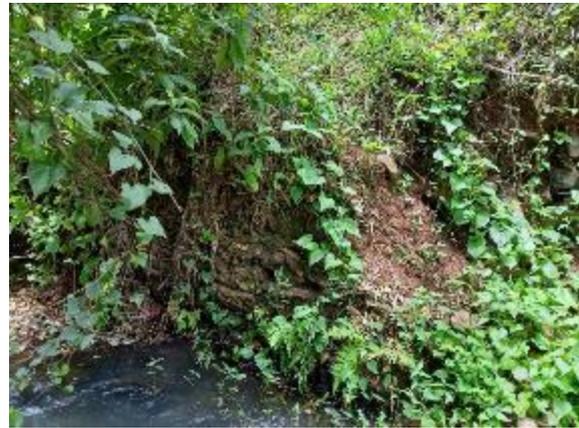
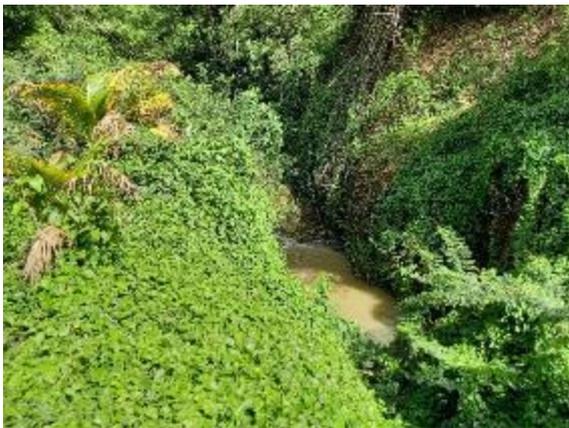
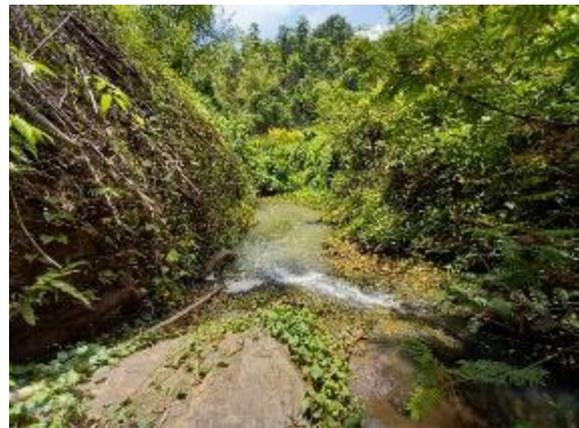
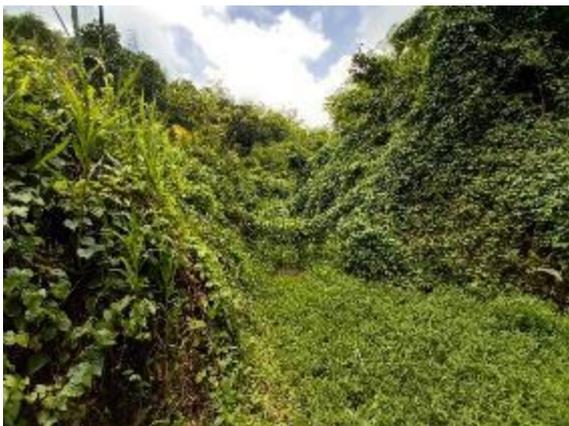
- Les berges ne présentent pas de traces d'érosion remettant en cause leur stabilité immédiate ;
- Les sections d'écoulements sont suffisantes pour permettre l'écoulement, sans débordement, d'une pluie à caractère décennale ou centennale. Ce type de situation exceptionnelle a été vécu à différentes reprises depuis création du dévoiement :

Figure 39. i. Photo Amont des berges avec pentes faibles 1H/1V à 1H/2V ; ii. Photo Amont des berges avec zoom sur substrat rocheux ; iii. Photo depuis le milieu de la route sur le seuil naturel apparu par la présence du bloc rocheux ; iv. Vue des berges avals depuis le bloc rocheux, plus pentues du type 1H/4V ; v. Vue des berges avals depuis l'éperon rocheux (main gauche).
