Travaux d'aménagement hydraulique de la piste d'accès à la carrière la Digue sur la commune du Robert et de Trinité.

Dossier d'autorisation au titre de la loi sur l'eau L.214-1 à L.214-6 du Code de l'Environnement.

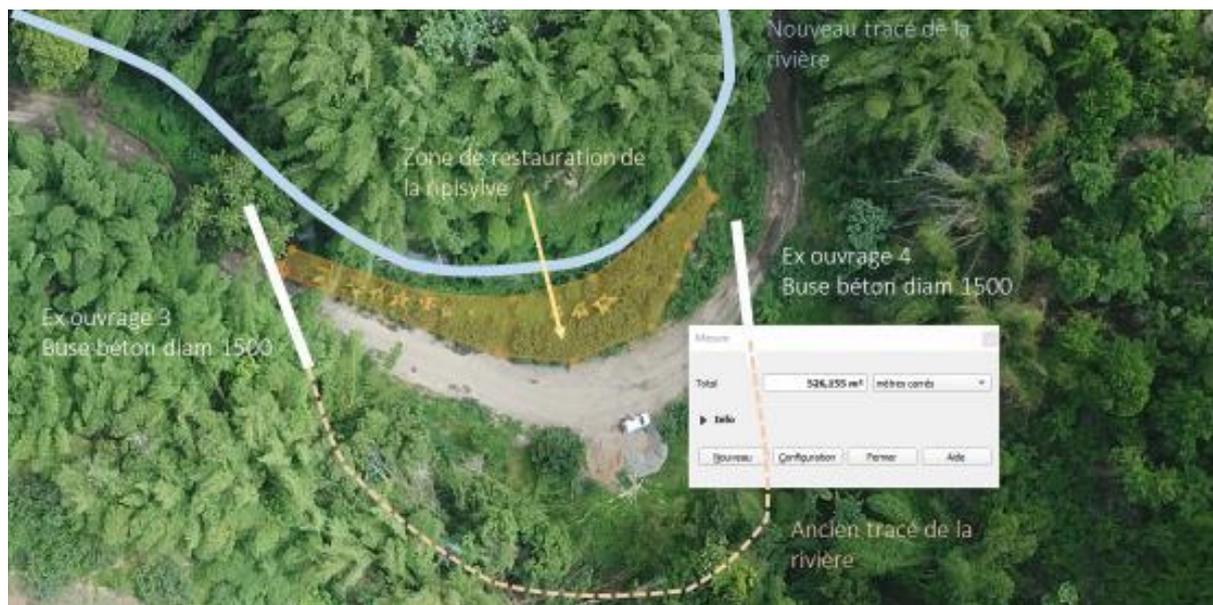
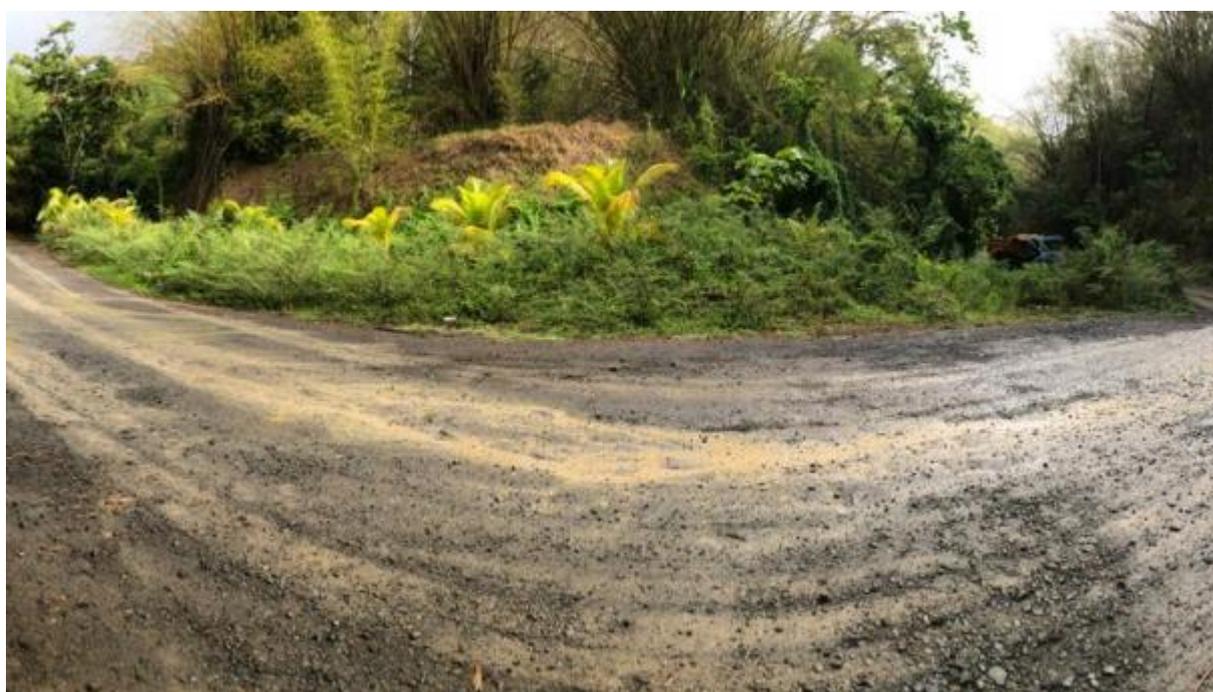
Figure 42. Spatialisation du chantier de reboisement entre les ouvrages 2 et 3 ; Photos de l'état initial avant plantations.

Les arbres ont été étiquetés à la fin du chantier, et le responsable des espaces verts de Gravillonord a été formé et chargé de poursuivre un entretien du site à minima sur la durée du prochain carême (sarclage, délianage, débroussaillage, arrosage, taille de forme).

La plantation de cette ripisylve permet d'améliorer la continuité écologique de la trame verte, et joue positivement sur la qualité du cours d'eau. Elle doit surtout permettre de garantir la pérennité de la berge et du dévoiement de la rivière après accroissement du système racinaire. Une surveillance des embâcles, de l'état de la berge et de la ripisylve est prévue (Cf. [annexe 15](#)).

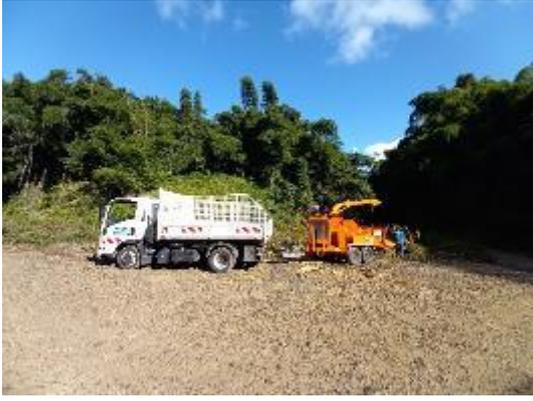
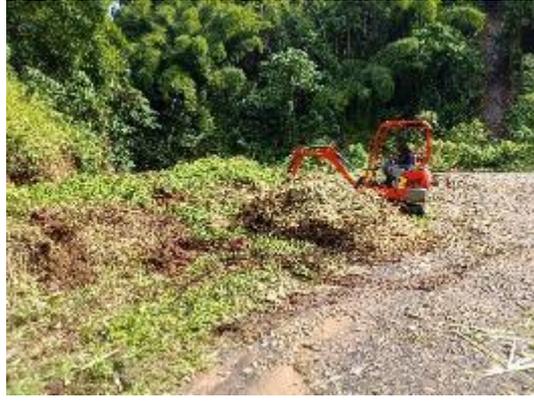
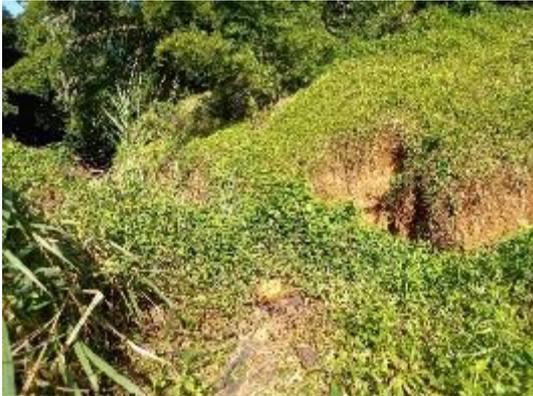
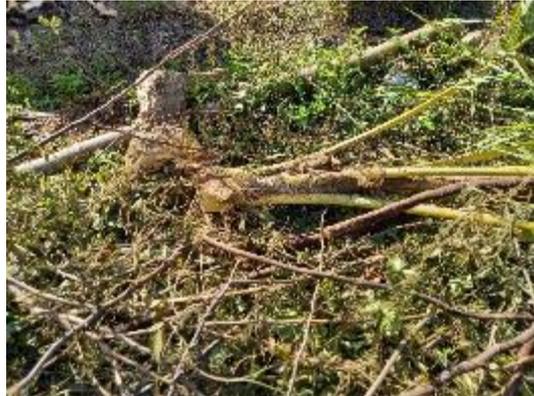
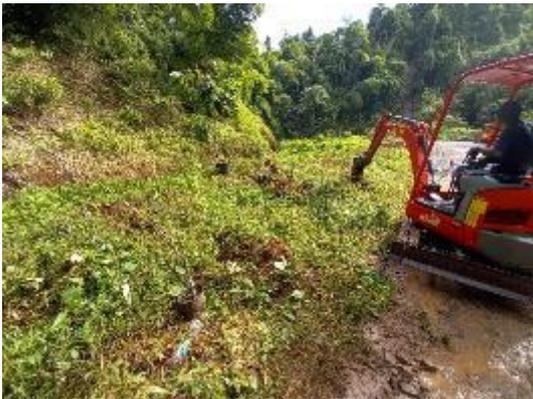
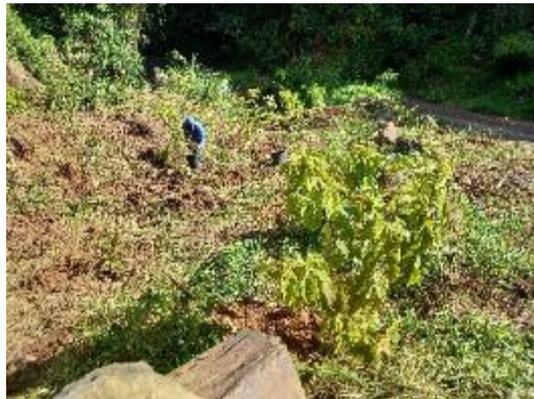
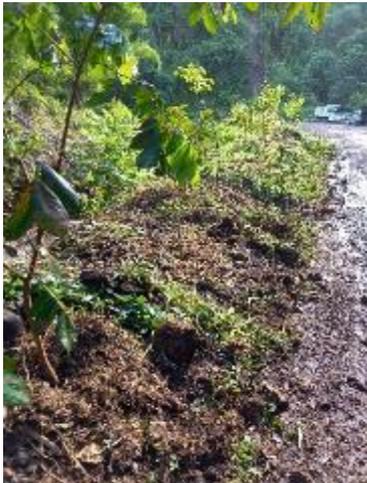
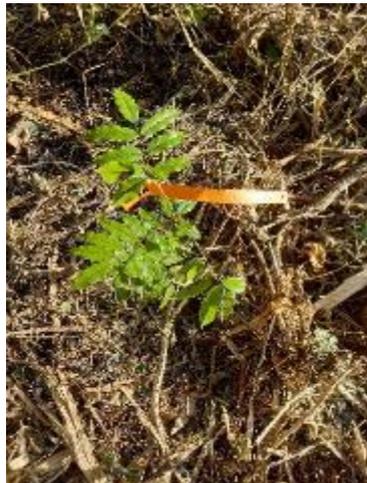
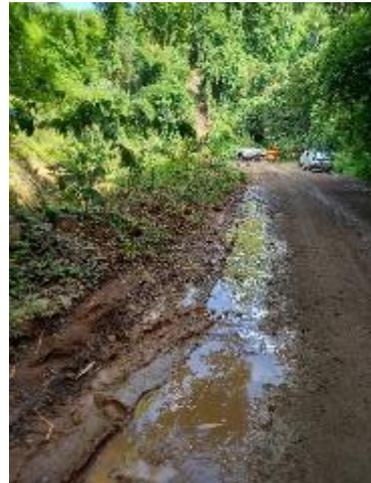
Figure 43. Rapport photos d'exécution du chantier de plantation. Ligne 1 – Paillage ; Ligne 2 – Gestion des cocos ; Ligne 3 – Plantations ; Ligne 4 – Rendu final et étiquetage.

Pas d'apport de matière organique exogène et aucun engrais chimique n'ont été utilisés dans le cadre de ce chantier de restauration en milieu naturel. Les broyats des cocotiers et de végétaux produits sur site ont été valorisés au pied des plantations.

Un ingénieur forestier de SIMA-PECAT a encadré au jour le jour l'ensemble du chantier (piquetage, disposition des plants, accompagnement des ouvriers, formation, visite chantier).

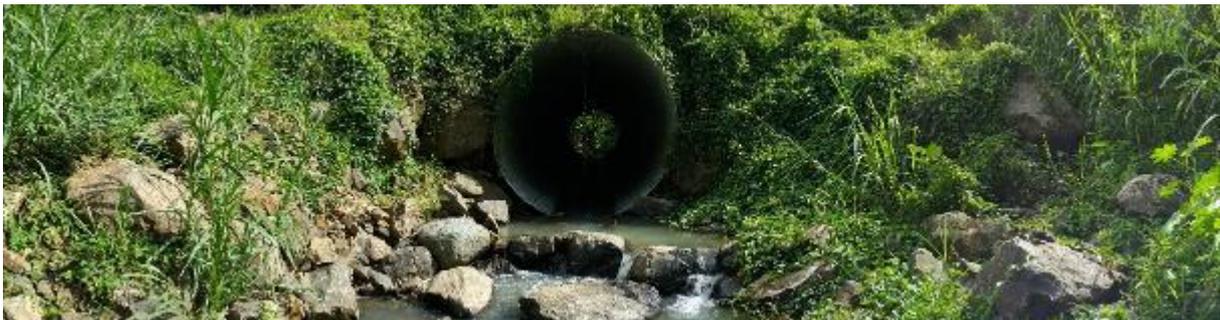
L'état initial de l'ouvrage a démontré un défaut de dimensionnement (section trop faible) qui favorisait les embâcles et les crues avec un préjudice à l'utilisation de la piste (cf. [figure 31](#)). Selon les modèles, en crue décennale la surverse sur la piste était d'environ 1,5 m avant travaux, alors qu'avec le redimensionnement de l'ouvrage il n'y a plus de débordement et il reste encore 0,5 m de remblais avant surverse (cf. [figure 45](#)). Le fonctionnement de l'ouvrage se traduit par une mise en charge de 0,6 m en amont (cote niveau d'eau = 33,4 m NGM). Le niveau d'eau en aval de l'ouvrage est estimé à 30,5 m NGM. La mise en charge de l'ouvrage débute pour un débit calculé à 35,2 m³/s soit environ 0,85 x Q10. Etant donné le niveau de remblais, le niveau de débordement (33,9 m NGM) est atteint pour un débit de 46,7 m³/s, soit environ 1,12 x Q10. Les vitesses d'écoulements (vitesse maximale = 5,6 m/s) sont un peu supérieures au seuil sécuritaire de 5 m/s. Les enrochements en tête et queue protègent l'ouvrage.

Figure 44. Photo des enrochements végétalisés en aval de l'ouvrage n°4 - Mars 2018.

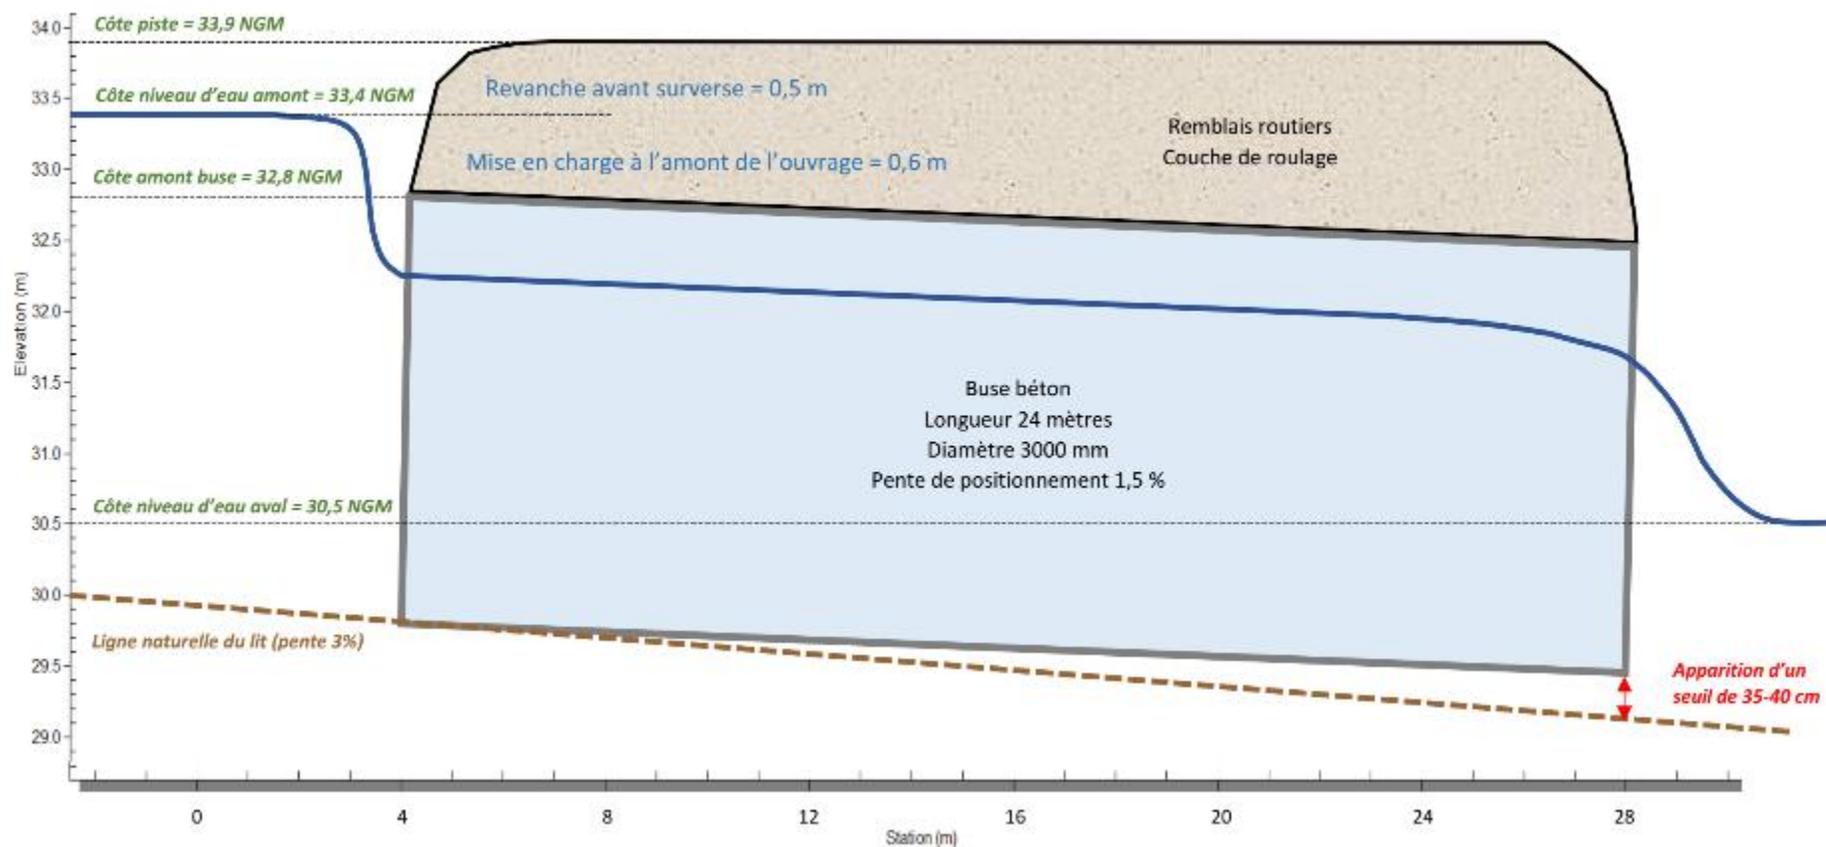
Figure 45. Ligne d'eau simulée au droit de l'ouvrage n°4 à l'état de projet - crue décennale.

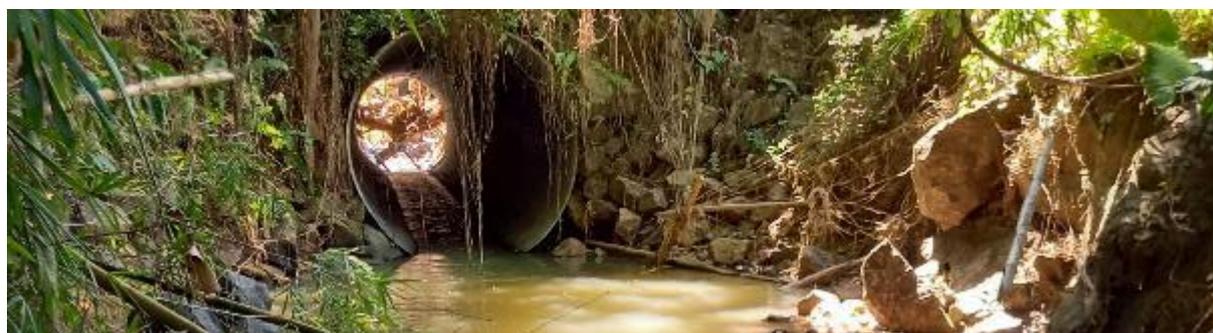
Figure 46. Photo de l'ouvrage 5 – Vue par l'aval. Novembre 2020.

Seul l'ouvrage n°5 dégrade la qualité lumineuse, puisqu'il s'agit d'une création de franchissement, mais nous rappelons que ses dimensions sont adaptées. Par ailleurs le matériau constituant les buses HAMCO réfléchit très bien la lumière, beaucoup plus que les anciennes buses bétons qui avaient tendance à l'absorber.

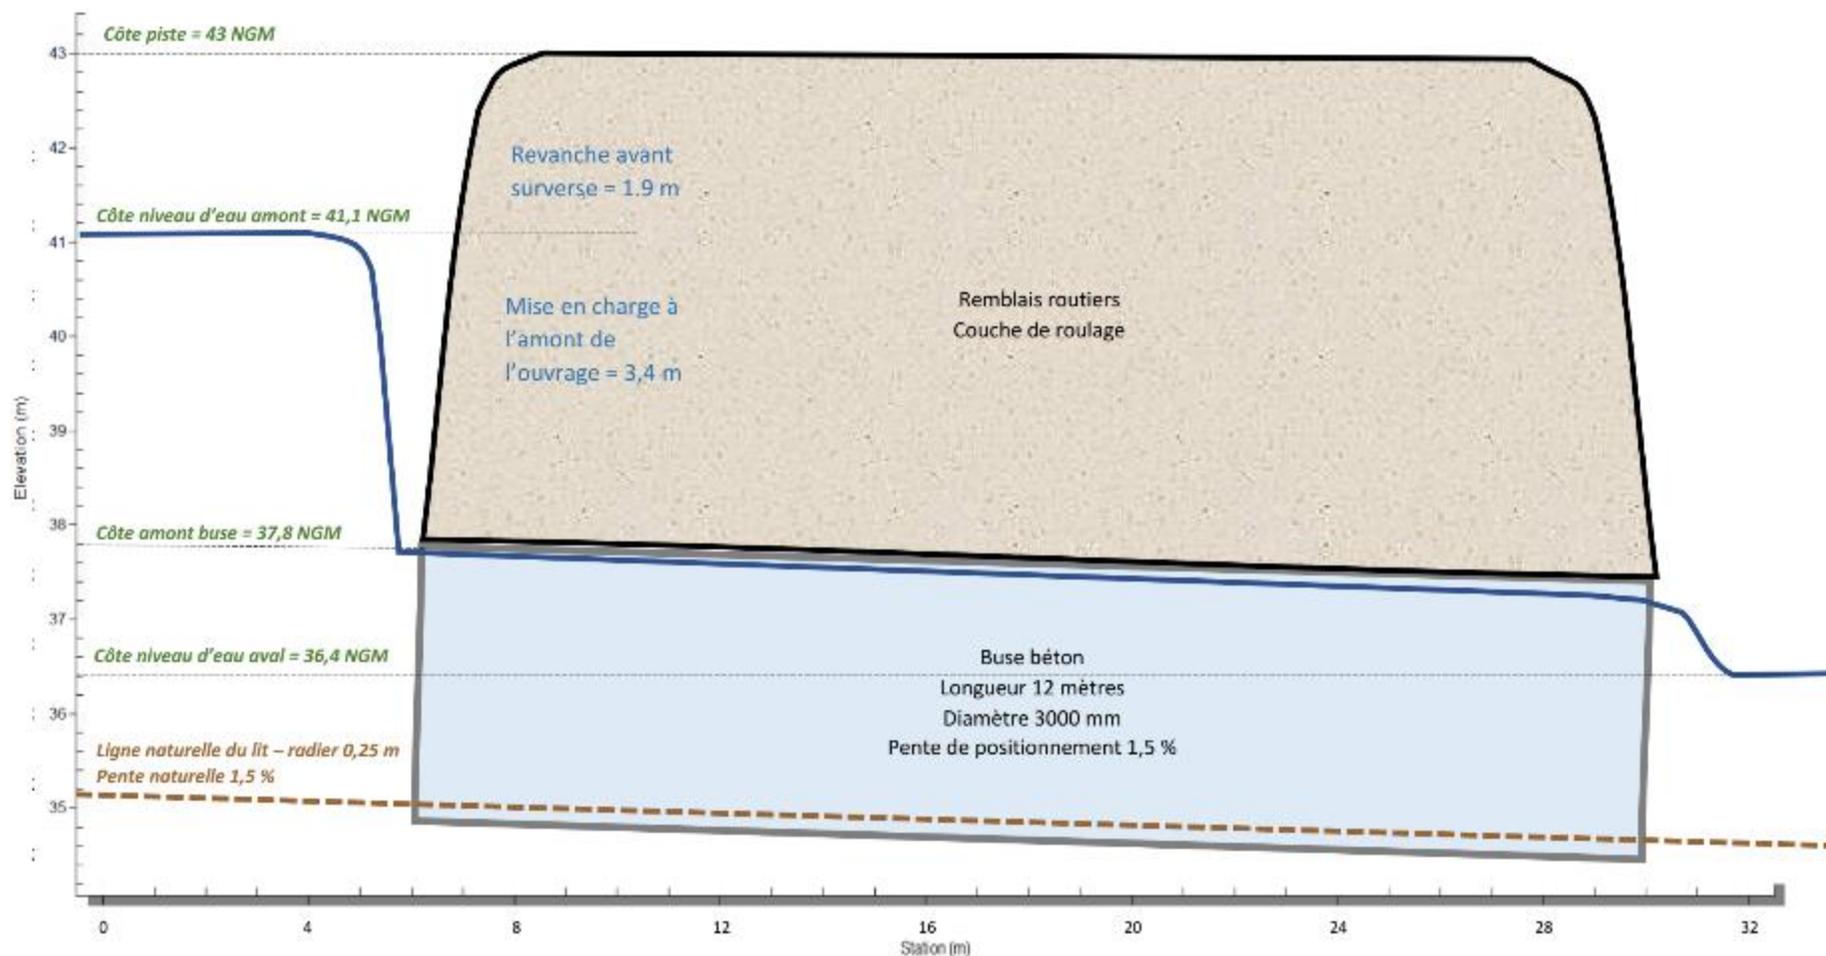
Figure 47. Ligne d'eau simulée au droit de l'ouvrage n°5 à l'état de projet - crue décennale.

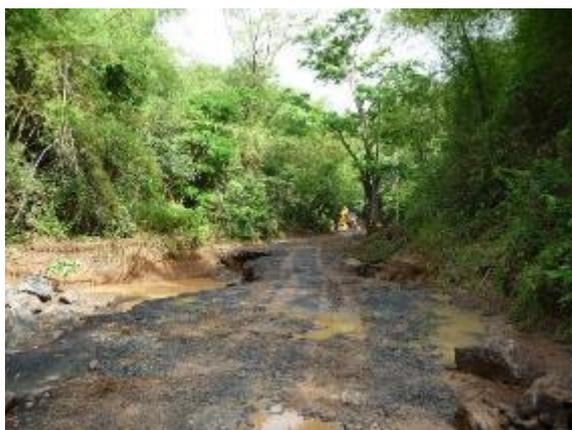
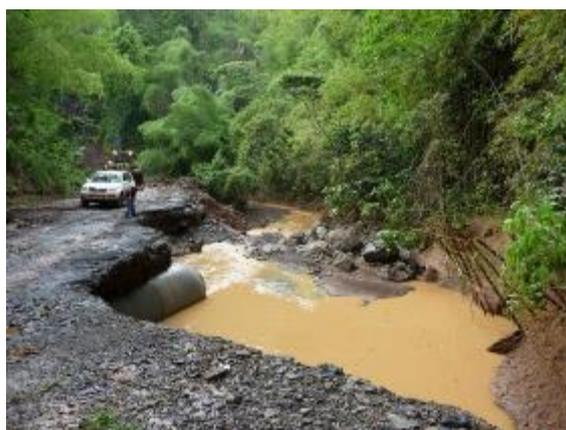
L'état des berges et des routes étaient très dégradées avant le chantier de réfection complet engagé par Gravillonord. Les ouvrages historiques avant aménagements étaient des buses bétons, généralement mal positionnées (ou déplacées), dont la qualité technologique et l'âge pouvaient remettre en question les aspects de sécurité au franchissement par les poids lourds allant à la carrière. L'instabilité des soubassements routiers et des ouvrages amenait à des situations catastrophiques d'érosion après les fortes pluies.

Figure 48. Exemple de l'état des routes et des berges avant travaux. 2009.

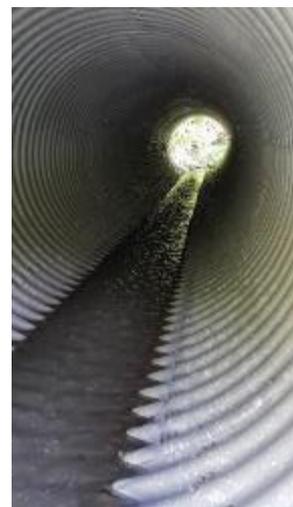
Figure 50. Photo de l'intérieur de l'ouvrage 4 en Mars 2018 à 14h00.

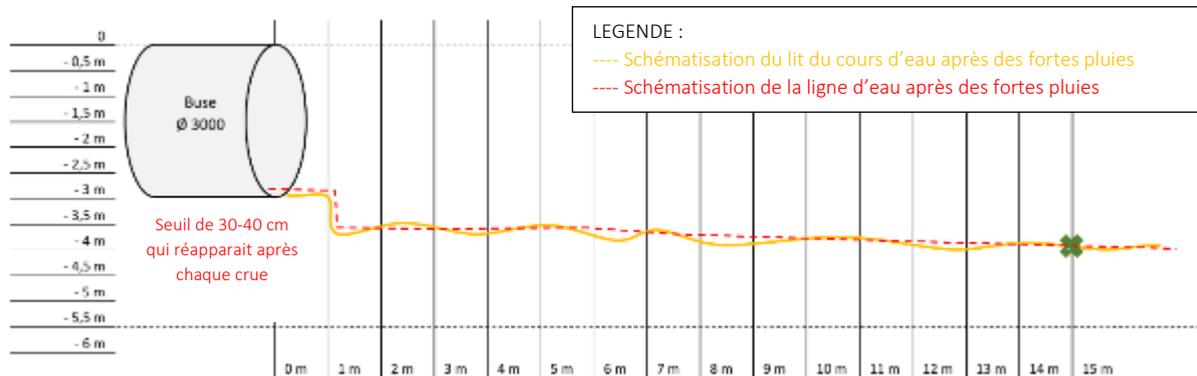
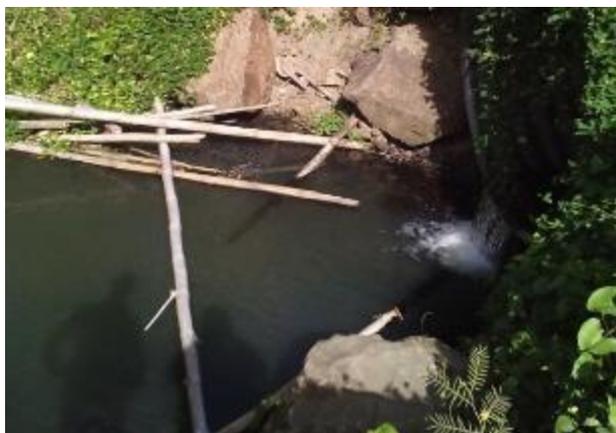
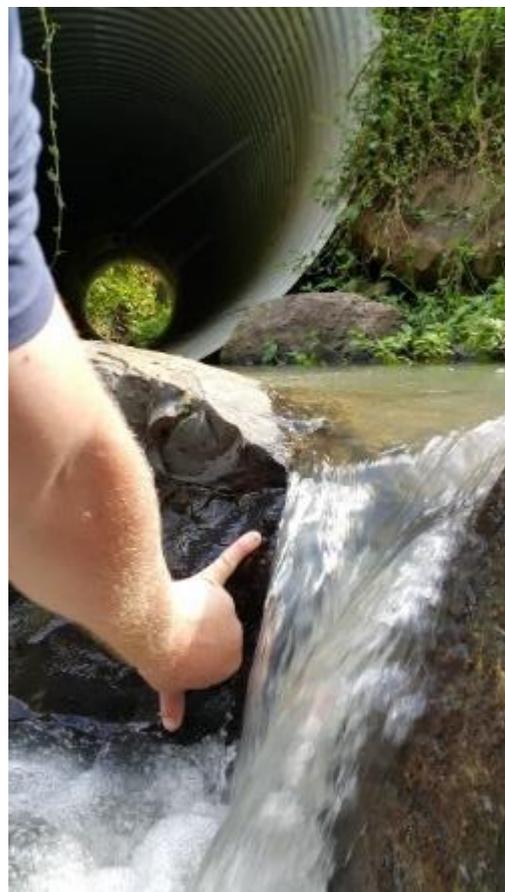
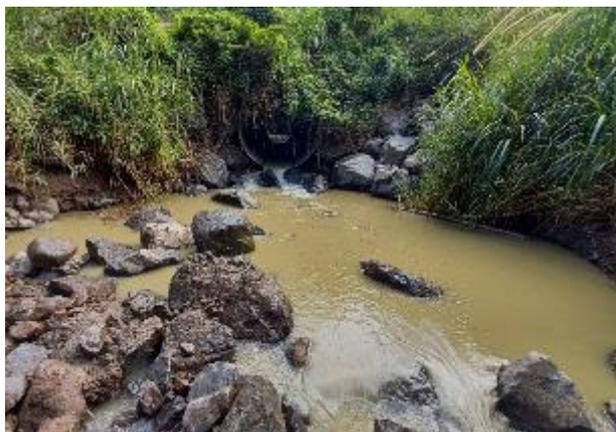
Un seuil de 35-40 cm réapparaît après chaque épisode pluvieux sévère. Ce seuil constitue une rupture de la continuité écologique de la rivière limitant les espèces dans leur déplacement et leur remontée vers les parties plus en amont de l'ouvrage.

Figure 51. Schéma et photos du seuil en sortie de l'ouvrage n°4. Avril 2017, Août 2018, et Novembre 2020 avant travaux.

- Il n'y a jamais eu de discontinuité écologique sur l'ouvrage 5 mobilisant la rubrique 3.1.1.0 de la loi sur l'eau (Cf. chapitre concerné du DLE) ;
- En l'état pour l'ouvrage 4 => le seuil en sortie de buse constituait une rupture de discontinuité, et a dû être corrigé par remobilisation de blocs de pierres du lit mineur à proximité amont et aval du seuil. Aucun apport externe de matériaux n'a été réalisé, afin de limiter l'impact sur la dynamique du cours d'eau ;
- En fonctionnement pour l'ouvrage 4 => la nature même de ce cours d'eau est constitutive d'une situation de pré-montagne, aussi certains blocs sont de nature mobile, et se déplacent naturellement pendant les épisodes de fortes pluies. Il est alors prévu par Gravillonord d'engager une surveillance continue afin de prévenir / corriger une possible réapparition de ce

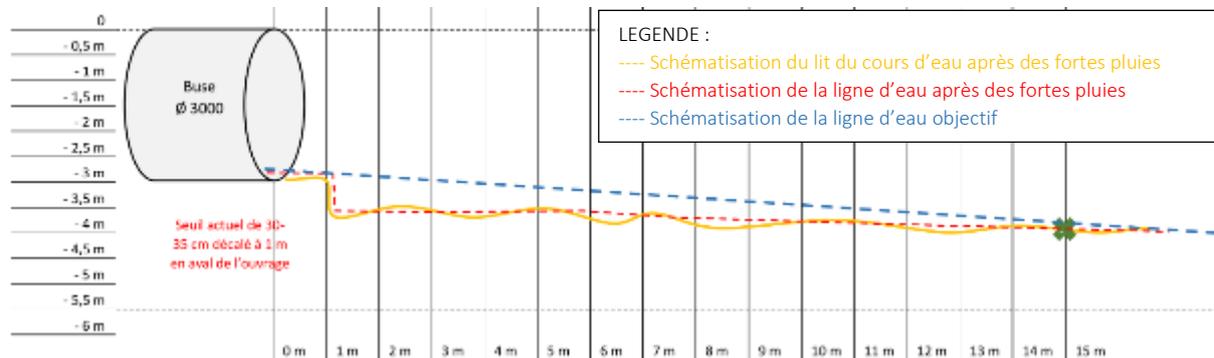
Figure 52. Schéma objectif et rapport photo du chantier 2020 de restauration du seuil en sortie de l'ouvrage n°4.

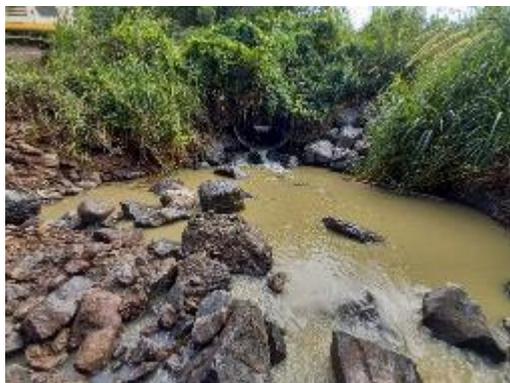
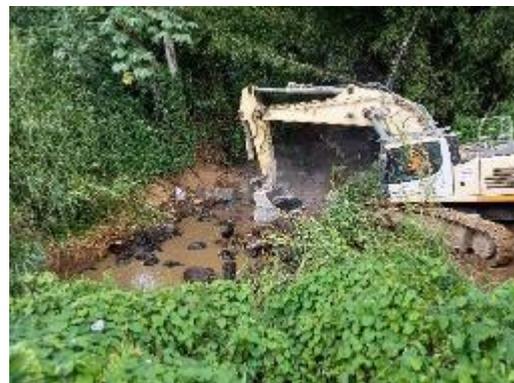
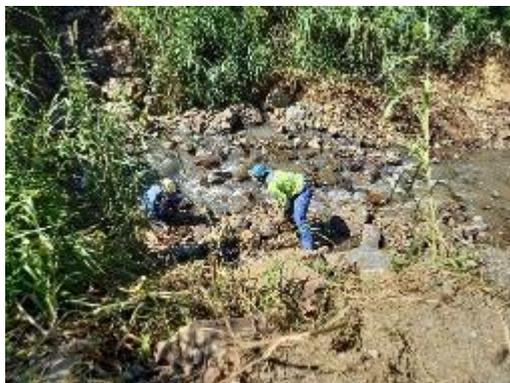
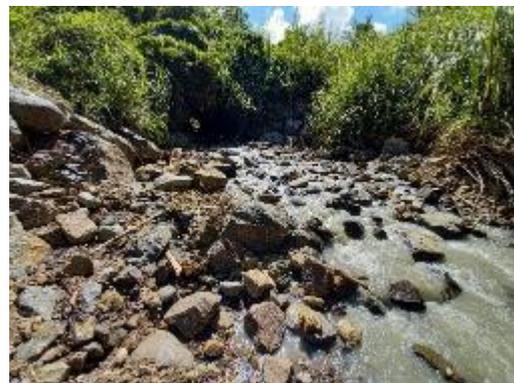
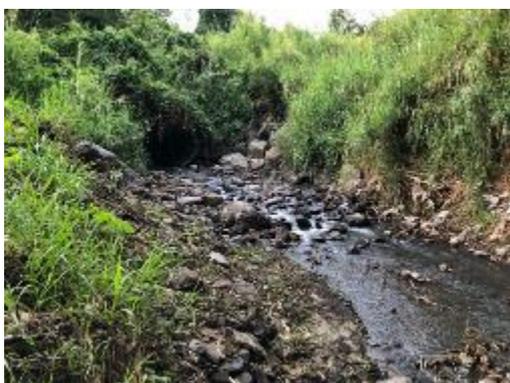
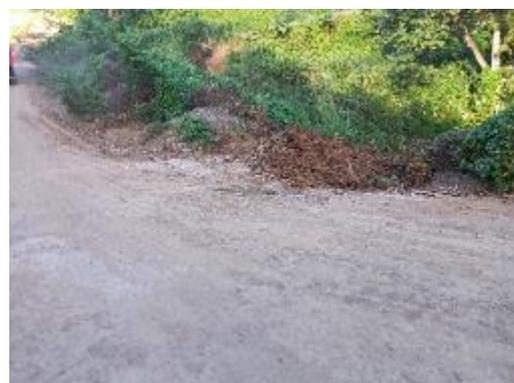
En Novembre 2020, dans le cadre des chantiers de restauration écologique de la rivière, ce seuil a été corrigé par remobilisation de blocs de pierres du lit mineur à proximité aval du seuil, à l'aide d'une pelle 50 tonnes et à la main. Aucun apport extérieur de pierre n'a été effectué pour ne pas modifier la dynamique naturelle de la rivière. Une rampe d'accès sur berge préexistante a été remise en état, et le travail s'est effectué à distance de lit mineur de la rivière et sans déstructuration de la berge. Les gros blocs en surfaces ont été déplacés à l'aide de la pelle, et remontés vers l'ouvrage 4. Les plus petits blocs ont été déplacés à la main par une équipe de l'entreprise prestataire NMS (Nogret Multi Service), afin d'éviter de foulée avec le godet le fond du lit mineur et provoquer une pollution temporaire par remise

en suspension des sédiments. La rampe remise en état étant peu stable, et servant d'évacuation de certaines eaux de surfaces collectées sur la piste par un canal bétonné, ce dernier a été bloqué par un merlon temporaire en argile pour protéger de l'érosion, le temps que la végétation recouvre correctement sur la rampe.

Le chantier de restauration a permis de bien corriger le seuil, en limitant les risques de pollution temporaire. La nature même de ce cours d'eau est constitutive d'une situation de pré-montagne, aussi certains blocs sont de nature mobile, et se déplacent naturellement pendant les épisodes de fortes pluies. Il est alors prévu par Gravillonord d'engager une surveillance continue afin de prévenir / corriger une possible réapparition de ce seuil. Une fiche procédure interne de suivi, servant de porter à connaissance pour la DEAL, est mise en œuvre (Cf. [annexe 15](#)).

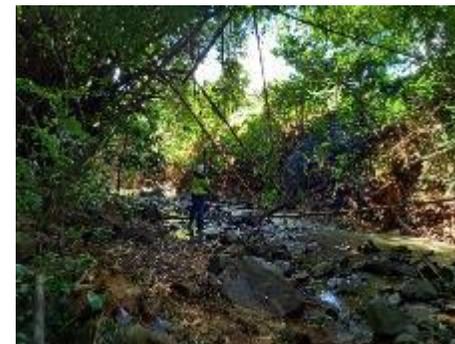
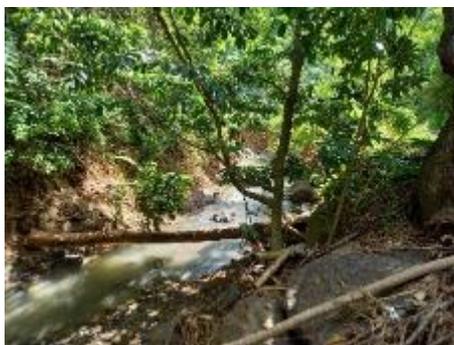
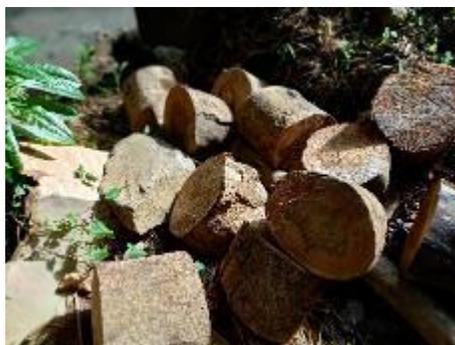
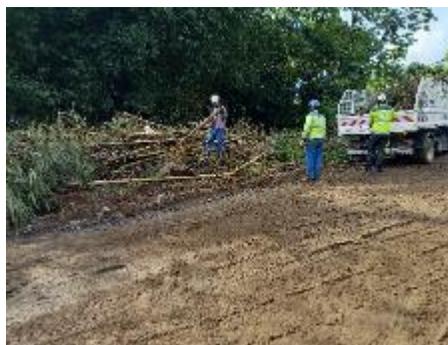
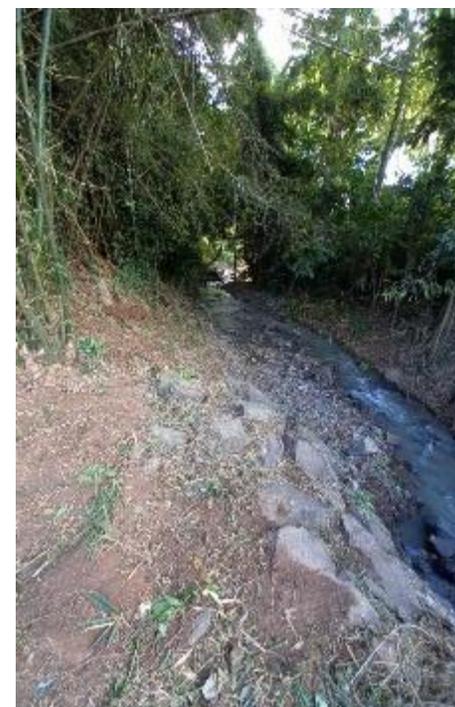
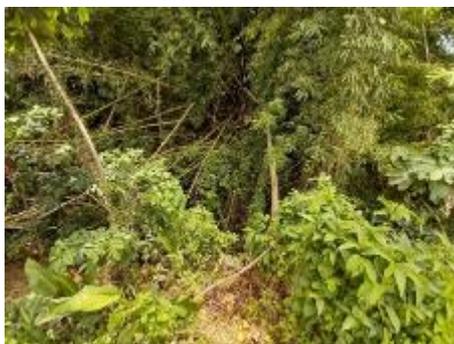
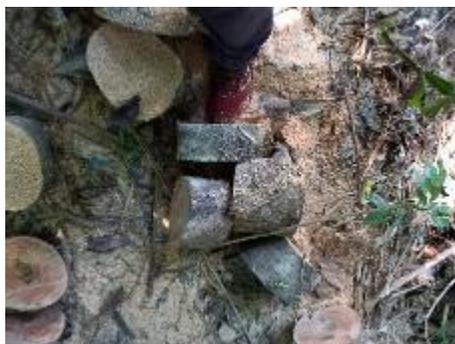
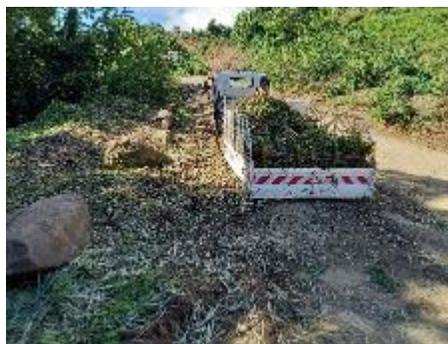
Figure 54. Compte rendu photographique des chantiers d'entretien des ripisylves de Novembre 2020.

- Entretien des bois morts et embâcles autour des ouvrages, par des équipes de bucherons et évacuation des bambous, bois et billons ;
- Correction du seuil de l'ouvrage 4 par remobilisation amont et aval de pierres et blocs libres, sans pénétration dans le lit mineur par les engins ;
- Entretien de la ripisylve reboisée dans les 24 mois, par taille de forme des arbres pour orienter leur fonctionnalité vers un bon usage de la piste et un meilleur ancrage dans la berge ;
- Entretiens courant des enrochements de tête et de queue d'ouvrage.
