MTQ_GEOTEC-21.09.023.LOT2 – EPINEUX

Diagnostic et étude géotechnique d'un grand glissement

Présentation publique du 29/06/2023

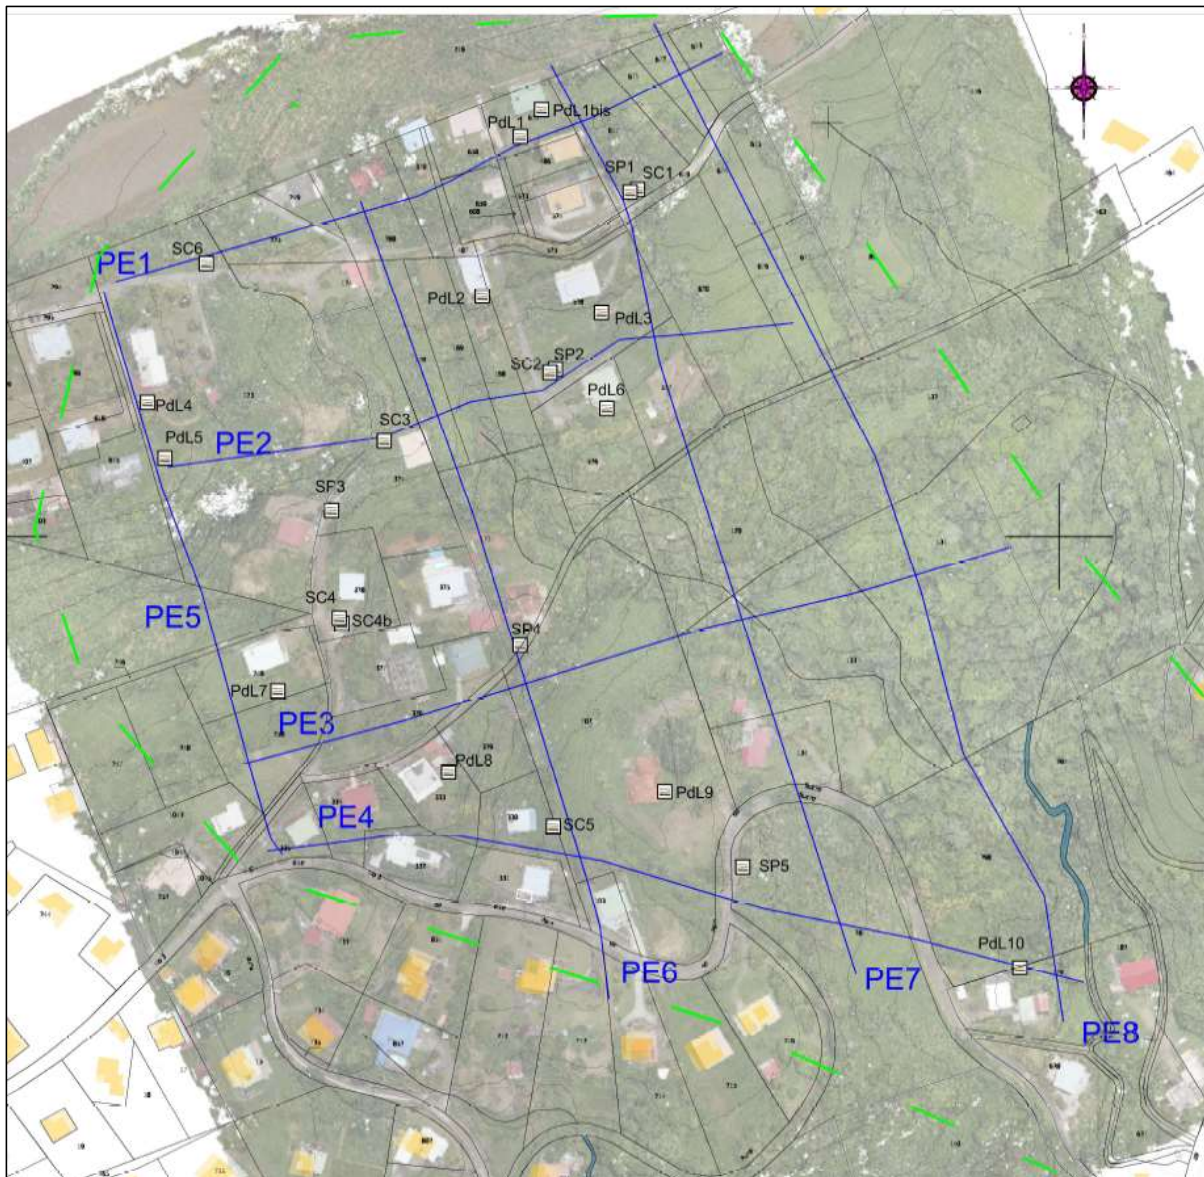
Sondages GéoSystem
- SCx Sondage caroté équipé d'un inclinomètre
- SPx Sondage pressiométrique équipé d'un piézomètre
- PdLx Sondage au pénétromètre dynamique léger
-

Profils géophysiques
-

Limite supposée du bassin versant
