Rapport d'expertise :

Diagnostic de risques concernant le glissement de terrain de Morne Calebasse, commune de Fort-de-France, Martinique

BRGM/RP-70662-FR
Mai 2021

Localisation géographique du sujet de l'expertise : Morne
Calebasse, Fort-de-France

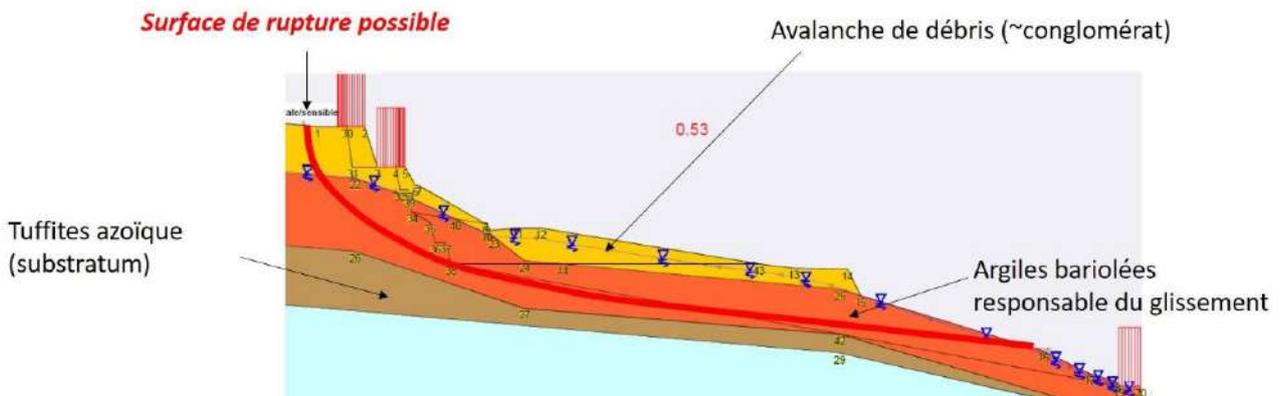
Illustration 4 : Coupe schématique du glissement d'après les analyses de stabilité du CETE (2013)

Les trois horizons lithologiques qui constituent le versant sont présentés sur la coupe en Illustration 4.

Au-dessus, se trouve une épaisseur plurimétrique d'argiles bariolées rouge brique, blanc et gris (cf. le log de forage de l'illustration 6). Le niveau d'altération de cet horizon est fort (niveau qualifié de H4C). La roche mère pourrait être la lave massive 2alpha repérée en bleu sur la carte géologique au 1/50 000 (cf. illustration 3). Cette argile bariolée qui est décrite comme « argile d'altération à blocs » par les différents bureaux d'étude, a été définie comme l'horizon probable responsable du glissement. Son épaisseur est très variable et peut atteindre jusqu'à 15 m.

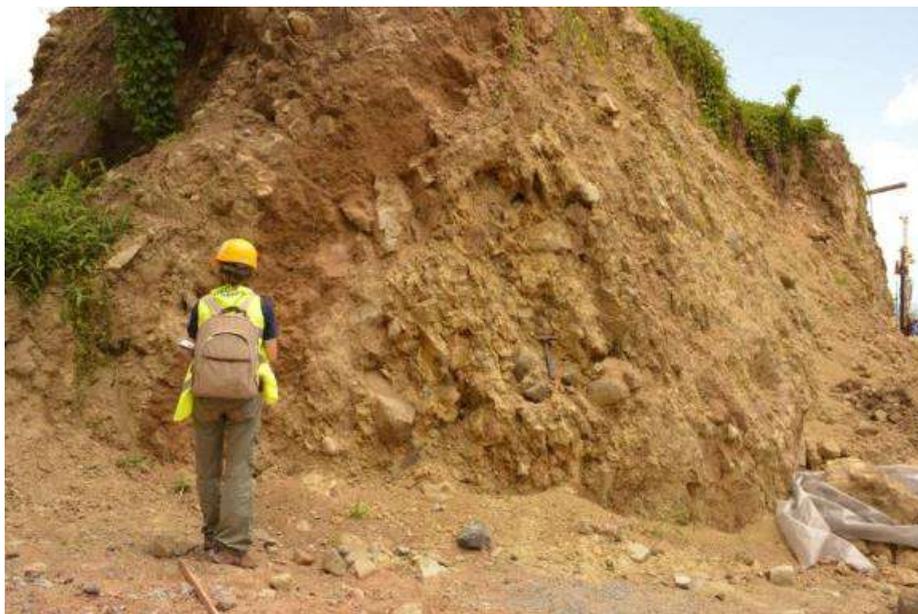
Illustration 7 : Conglomérat ⁶C situé au niveau de l'ancien temple. Source BRGM/RP-65351-FR.

Enfin, au-dessus de cet ensemble repose un horizon plus récent correspondant à un lahar fossilisé ou une avalanche de débris². Il est constitué de blocs décimétriques (jusqu'à 50 cm et plus), de degrés d'altération variés, dans une matrice hétérométrique argilo-sablo-graveleuse de teinte générale beige (cf. Illustration 7). Il est appelé, sur la carte géologique au 1/50 000 (cf. Illustration 3), « conglomérat fluviatile 6C ». Son épaisseur est également très variable et atteint 37 m à l'amont du glissement.

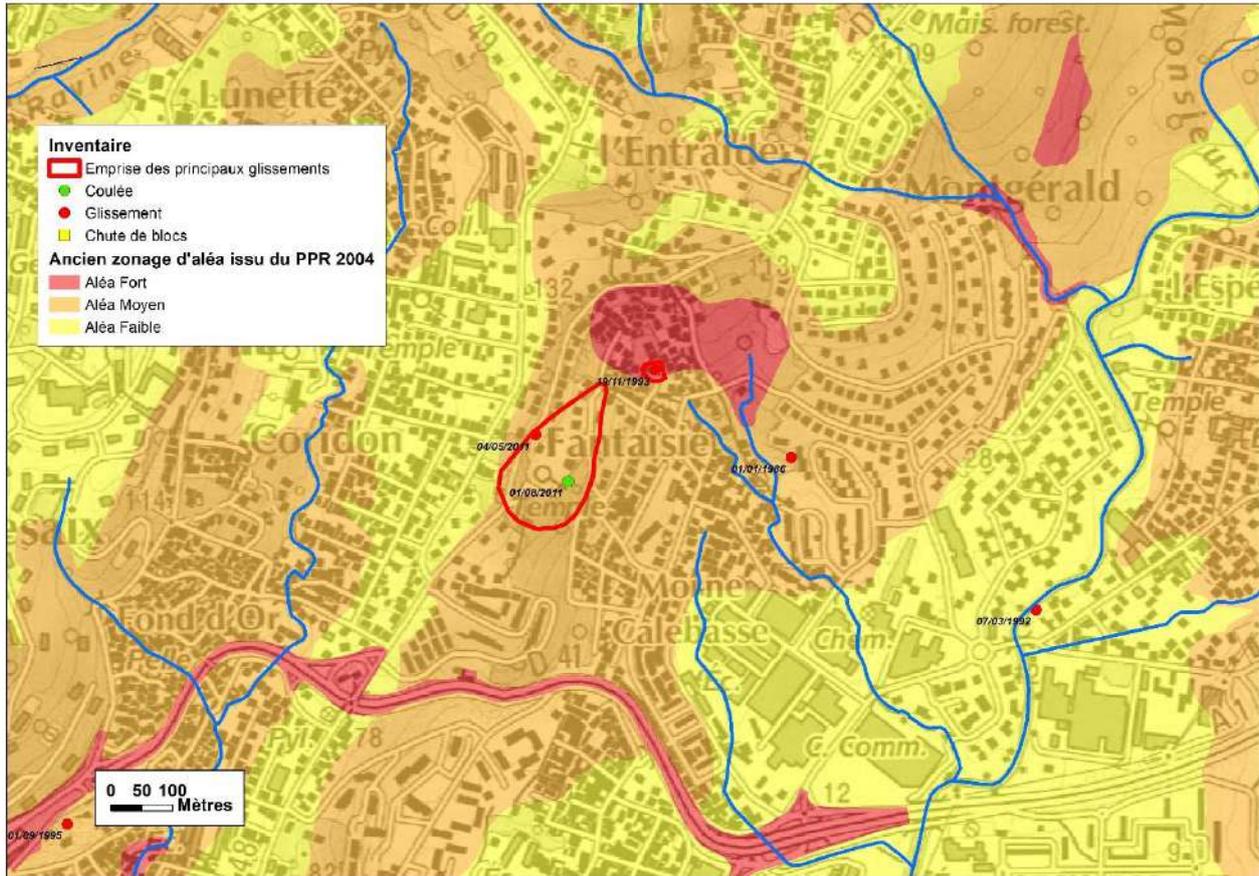
Illustration 9 : Extrait de la carte d'aléa mouvement de terrain 2004 avant glissement et inventaire des instabilités recensées à proximité du site.

Des instabilités préexistaient visiblement dans le quartier, non indiquées sur la carte en Illustration 9. Des signes d'instabilité localisée avaient été signalés en 2006 sur la parcelle (A427) occupée par le temple (CR BRGM du 05/05/2011). Une étude géotechnique (qui n'a pas pu être consultée), aurait été réalisée par IMS-RN en 2007 à la demande de la Ville avec des sondages carottés et des pressiomètres. Les travaux préconisés à l'époque n'auraient pas été réalisés. En revanche, le Temple était suivi depuis 2010 grâce à des fissuromètres sans qu'on ait plus d'information à ce sujet (CR BRGM du 05/05/2011).

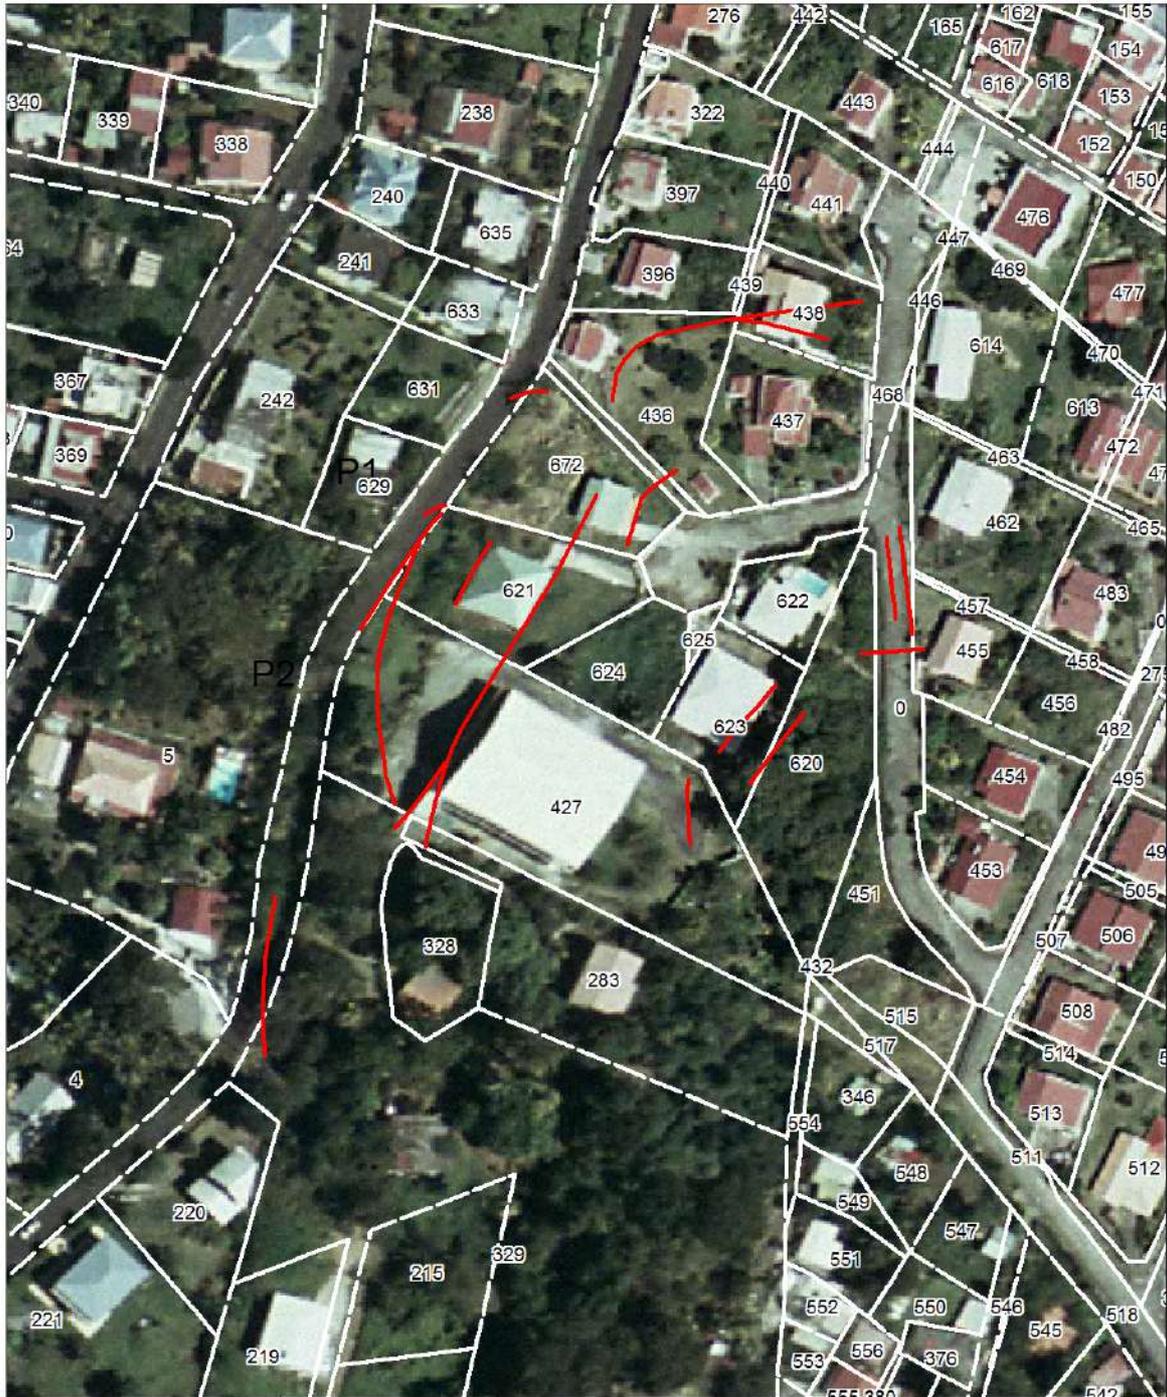
Fissures principales observées le 7 mai 2011

RÉSUMÉ ET CONCLUSIONS
<p>Cette note fait suite au CR émis par le BRGM le 5 mai 2011.</p> <p>Le BRGM s'est déplacé sur site le samedi 7 mai de 15h à 19h pour une visite de contrôle du glissement qui affecte le quartier Fantaisie.</p> <p>Il apparaît que les désordres décrits dans la note BRGM du 5 mai se sont amplifiés :</p> <ul style="list-style-type: none"> - affaissements de la RD48 et migration des fissures vers l'amont de la chaussée de la RD48, - déformation des rues bétonnées, déformation de murets et de canaux d'évacuation, - agrandissement des fissures dans les habitations et la voirie, certaines fissures sont apparues dans l'après-midi le temps de la visite, vrillage de poteaux sous habitations, - apparition d'escarpements et de fissures ouvertes dans les terrains, - basculement infime de quelques habitations dans un mouvement à contre-pente, observable dans les piscines ; - Des venues d'eau sont toujours observées sur l'ensemble du glissement. <p>Le glissement est donc toujours actif.</p> <p>Au vu des indices observés ce 7 mai (toutes les parcelles n'ont pas pu être visitées) et <i>a minima</i>, en complément de ses recommandations du 5 mai, le BRGM recommande également dès ce soir :</p> <ul style="list-style-type: none"> - d'élargir le périmètre initial concerné par le glissement de terrain (voir carte) ; - de considérer qu'en plus des parcelles listées le 5 mai, les parcelles suivantes et leurs habitations peuvent aussi être affectées par le glissement : 215, 283, 328, 329, 453, 454, 455, 614, 620, 672 ;

- de suivre si possible quotidiennement l'évolution des fissures connues et des repères, notamment aux limites de la zone de glissement ;
- d'interdire la circulation dès ce soir sur la RD48 à l'amont du glissement et de colmater au plus vite les fissures de la chaussée (infiltrations massives en tête de glissement) ; dans le même esprit, surveiller l'éventuelle fissuration des piscines en eau ;

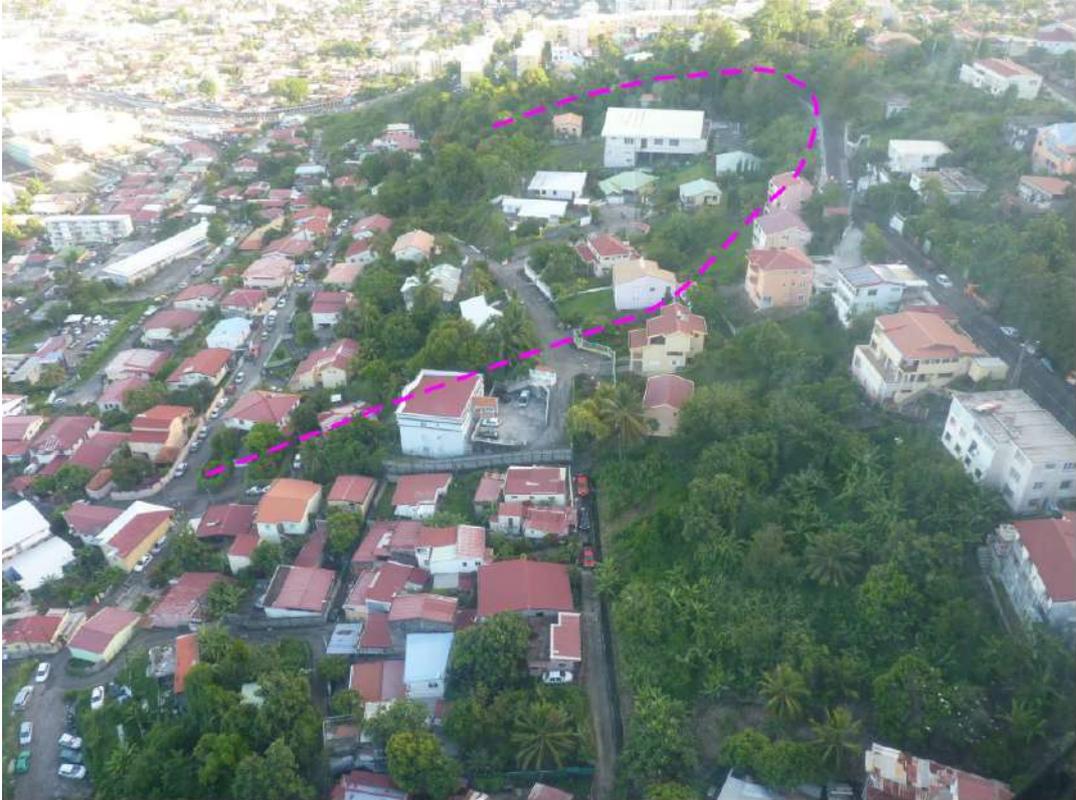
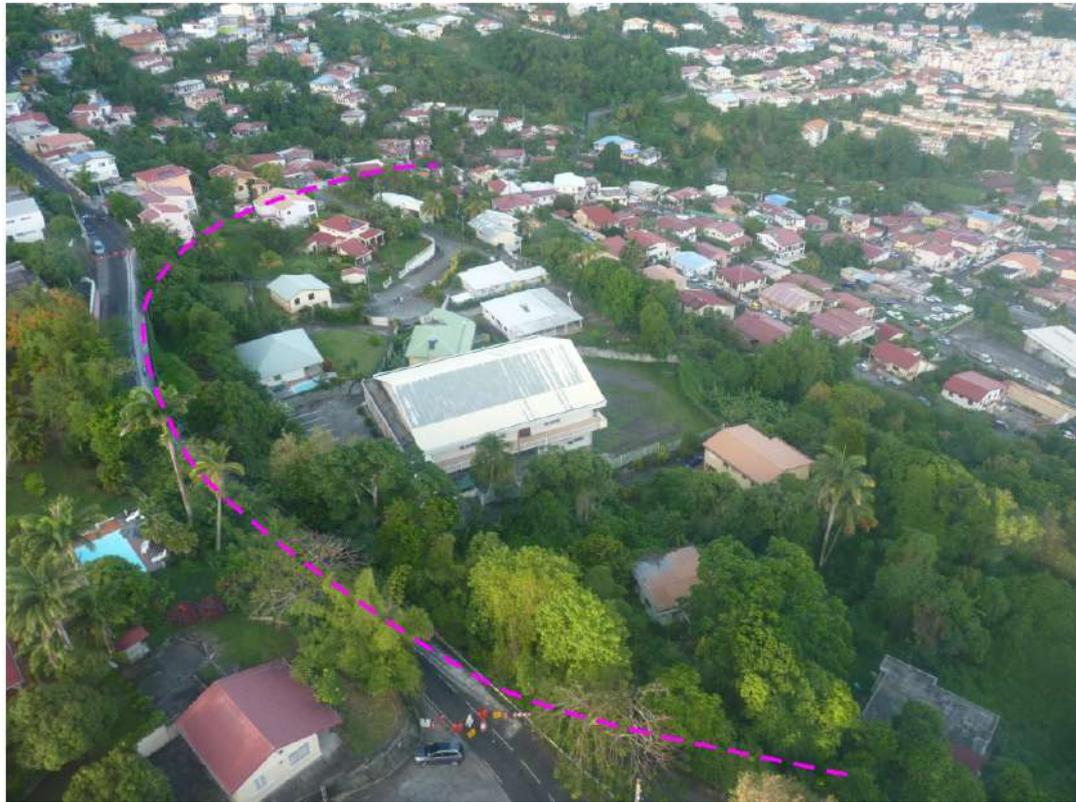
Emprise approximative du glissement sur photographies aériennes le 8 mai 2011

- Cartographie schématique selon les données du 8 mai 2011 : la carte schématique jointe présente les contours approximatifs du glissement (trait violet) tel qu'il est supposé le 8 mai à partir d'observations de surface ;
- Cette carte délimite également de manière schématique une enveloppe très approximative de la propagation du glissement (estimation purement naturaliste) s'il venait à rompre en tête du phénomène, avec un volume approximatif de référence (enveloppe orange) et un volume plus important (enveloppe rouge). La réalisation de mesures et de sondages par un BE permettra de contraindre au fil des jours cette cartographie provisoire et approximative ;

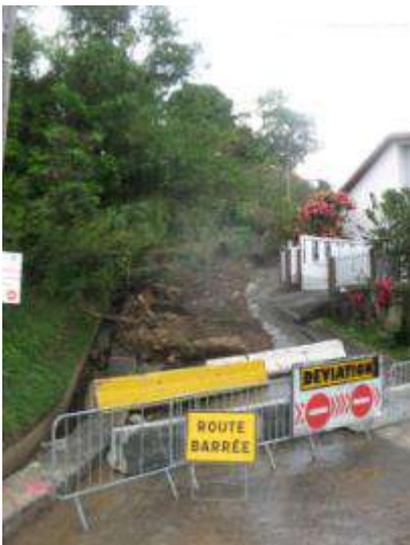
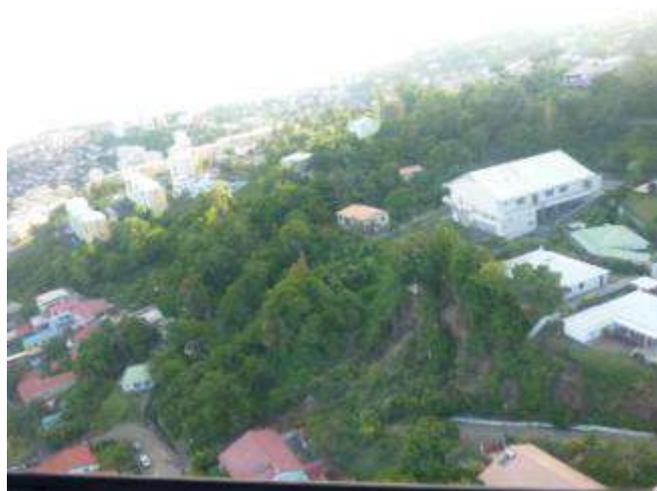
Illustrations 2 et 3 : Coulée du 2 mai et vue d'ensemble le 8 mai 2011

La coulée a pris naissance au cœur du glissement, à l'aval du temple adventiste au sein des parcelles 427, 283, 685, 684 451, 432, 515, 517, 516 situées au-dessus de l'allée des manguiers. Une partie de ces parcelles avaient déjà pour partie donné naissance à une masse glissée, bien moindre le 2 mai 2011.

La niche d'arrachement qui a donné naissance à la coulée mesure une centaine de mètres large et constitue une saignée bien visible dans le paysage. Des eaux s'écoulaient à sa surface lors du vol.

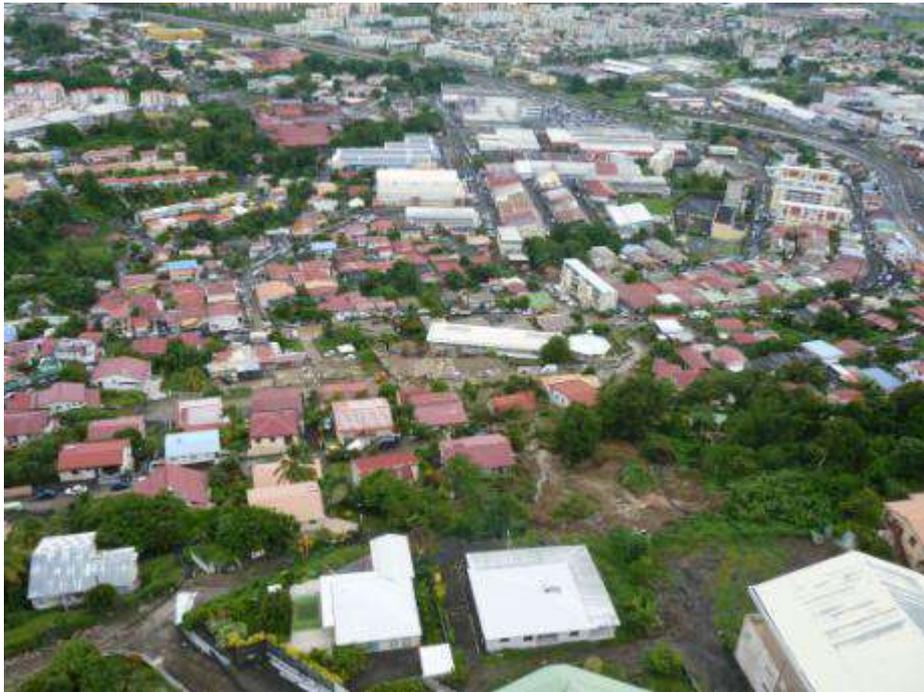
Illustration 9 : vue depuis le temple (au 1^{er} plan) illustrant la densité des enjeux se trouvant à l'aval du glissement de terrain de Morne Calebasse

Un travail d'expertise spécifique est nécessaire pour préciser la cartographie du risque de propagation des coulées de boue constituant un outil d'aide à la décision. Le BRGM pourrait assurer ce travail si il en reçoit la demande expresse de la Ville et/ou de la DEAL.

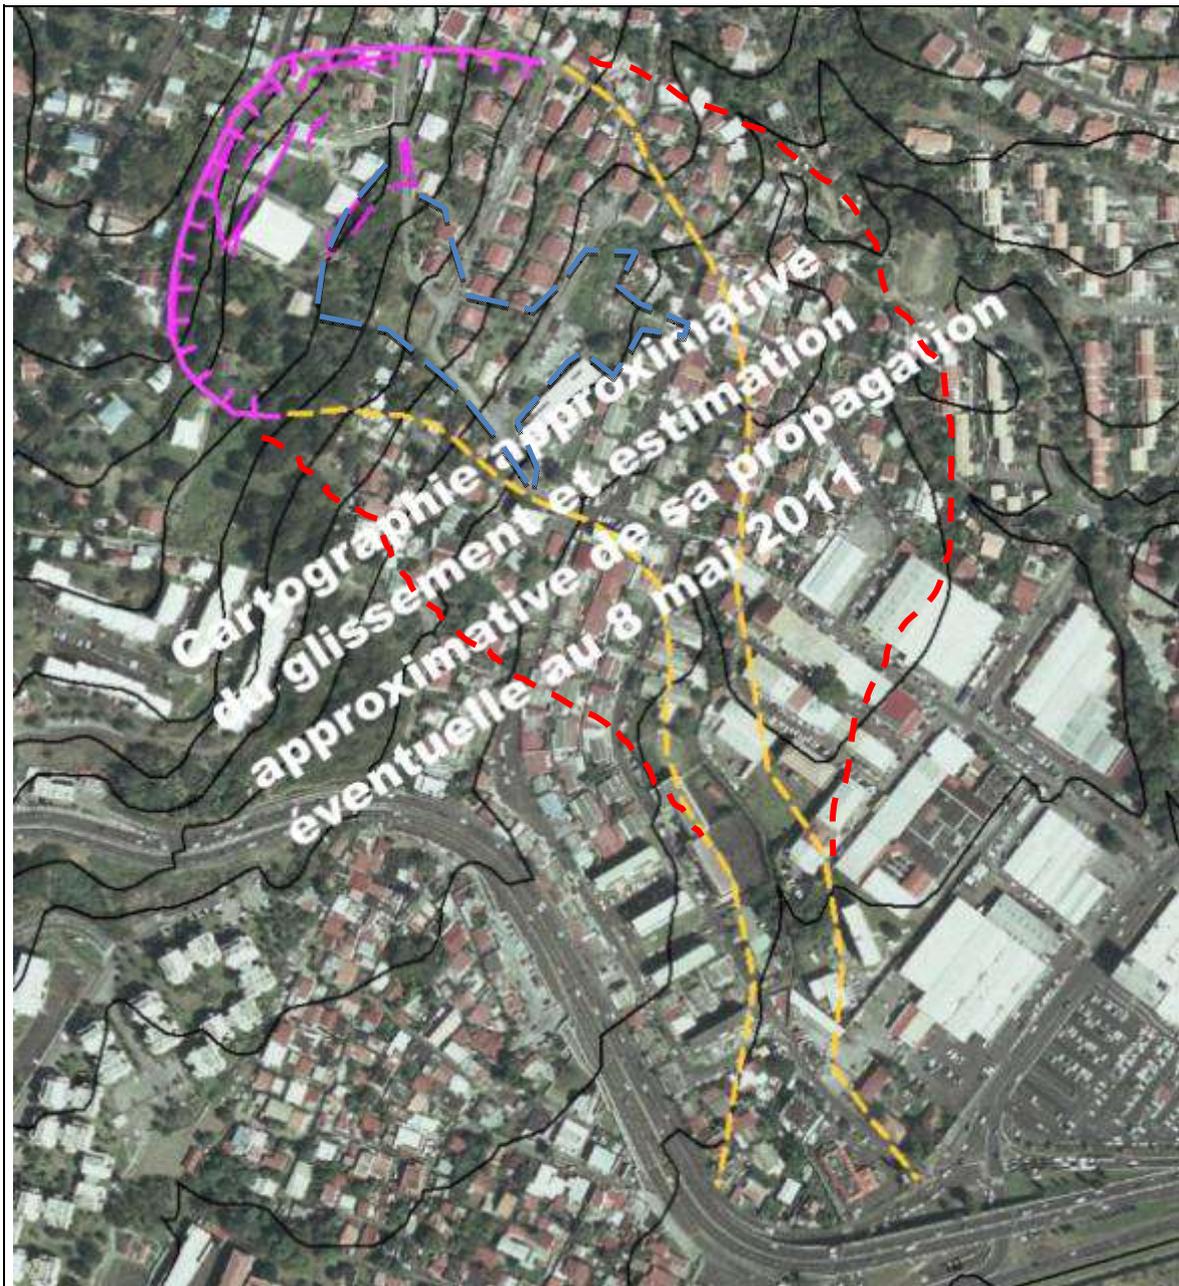
NB : Cette carte délimite également de manière schématique une enveloppe très approximative de la propagation du glissement (estimation purement naturaliste) s'il venait à rompre en tête du phénomène, avec un volume approximatif de référence (enveloppe orange) et un volume plus important (enveloppe rouge). La réalisation de mesures et de sondages par un BE permettra de contraindre au fil des jours cette cartographie provisoire et approximative ;

Illustration 10 : Carte schématique de la propagation du glissement vers l'aval (CR du 8 mai) modifiée avec l'emprise de la coulée de boue du 2 août 2011 en bleu

mai) sous forme de carte schématique « de départ et de propagation du glissement » s'il venait à rompre en tête du phénomène, très approximative. **Elle avait conduit à la définition d'un périmètre de vigilance par la Ville. Ce dernier doit être renforcé.**
