### **3. Bis. Focus sur l'action de la Ville de Fort-de-France**

Rapport d'annexes – Annexe 3 Bis. Focus sur l'action de la Ville de Fort-de-France

Dossier d'enquête publique conjointe (en vertu de l'article R.131-14 du code de l'expropriation) :

29/06/2022

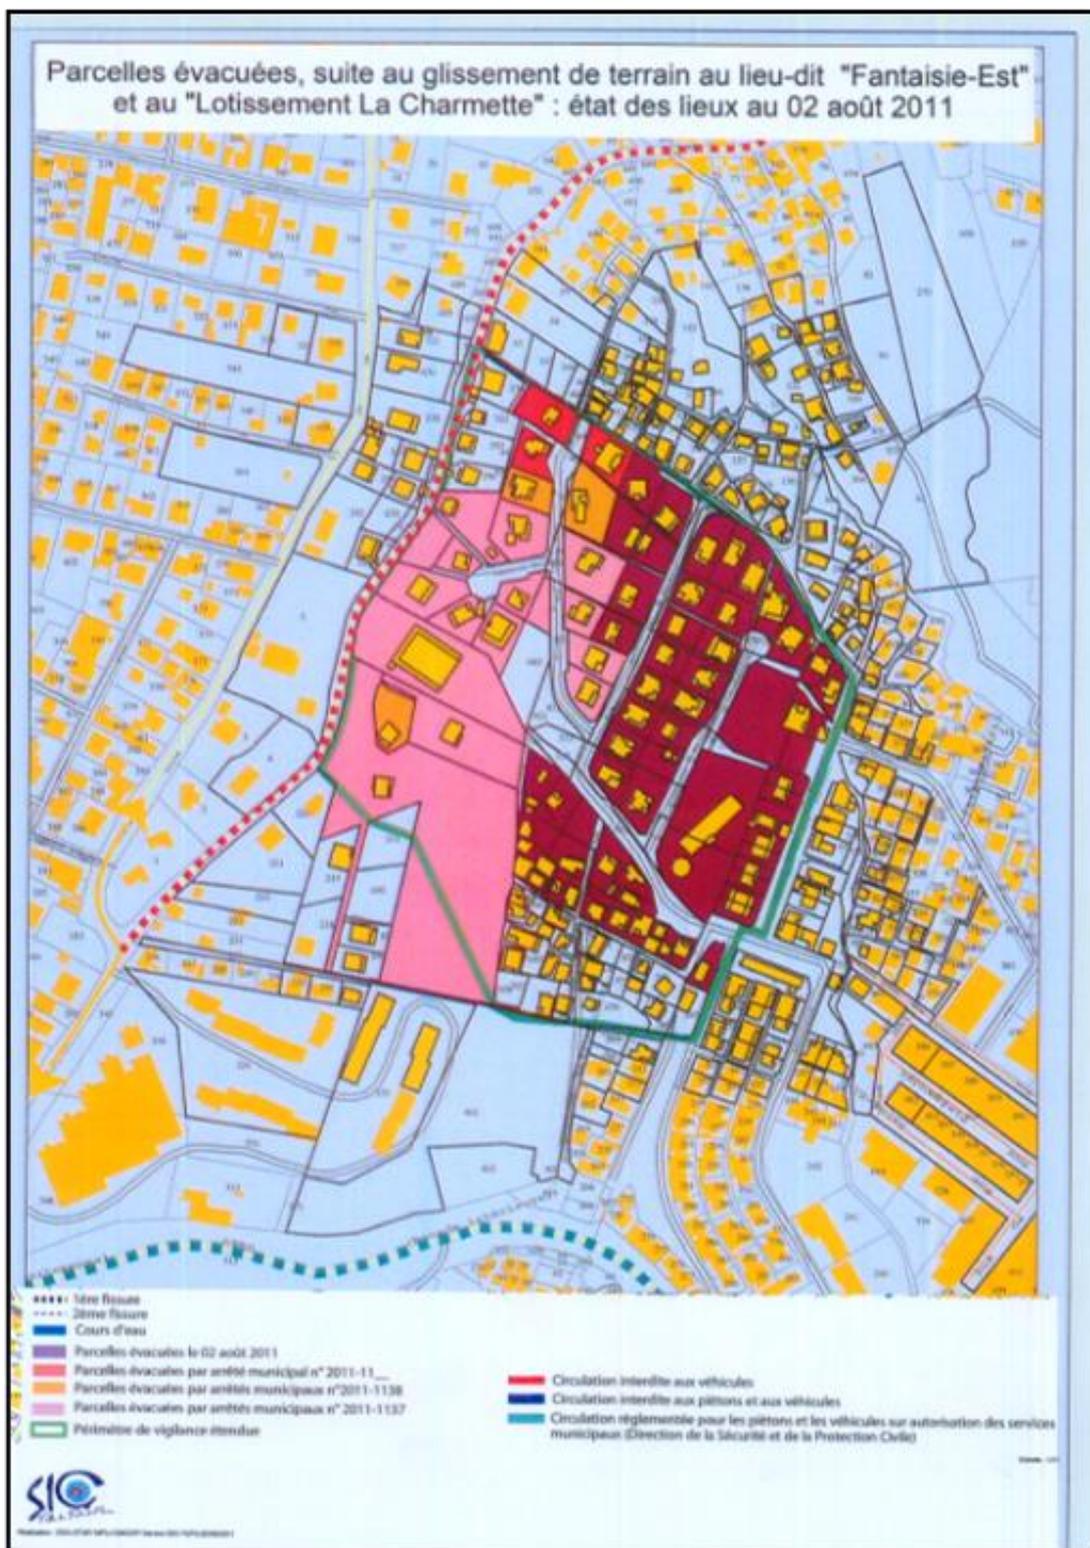
- 18 villas font l'objet dans une première phase, d'un arrêté municipal d'interdiction d'habiter
- suite à la coulée boueuse du 02 août 2011 : 55 habitations supplémentaires vont faire l'objet d'une mesure d'interdiction d'habiter, portant le nombre total des habitations évacuées à 73.
- 2 établissements recevant du public font l'objet d'une fermeture administrative : les locaux de la Mutuelle Générale de l'Education Nationale (MGEN) et du Temple Evangélique. Cette dernière construction sera démolie le 11 août 2011.

**Illustration 6. État des lieux des parcelles évacuées par arrêtés municipaux successifs pris par la Ville de Fort-de-France, source : Ville de Fort-de-France**
