DESCRIPTION

GEMAPI Martinique

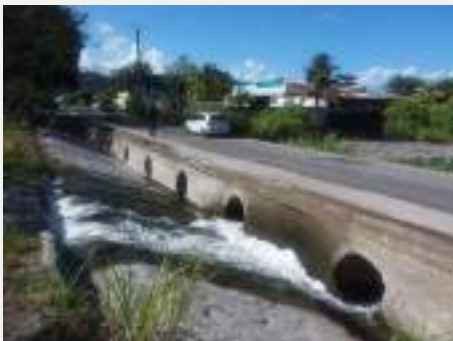
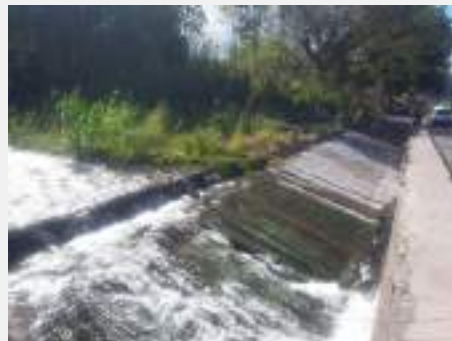
Identifiant: 65

Description de l'ouvrage singulier: Embâcles qui obstruent les canalisations au niveau du gué. Route fréquemment coupée même pour de petites pluies. Il s'agit d'un problème de capacité de l'ouvrage. Dépôt de matériaux en RG problématique car présence d'habitations. Cet ouvrage ne constitue pas, a priori, un aménagement hydraulique au titre du décret du 12 mai 2015 et peut avoir un effet aggravant pour les crues.

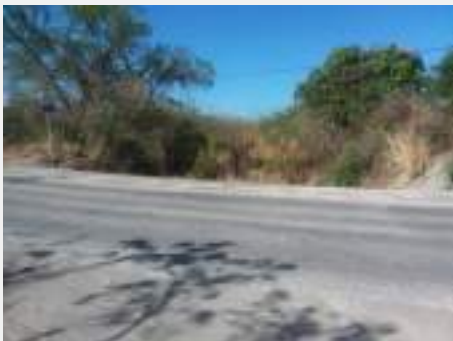
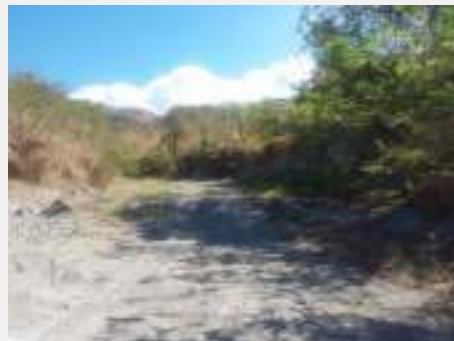
Identifiant: 66

Description de l'ouvrage singulier: Beaucoup de dépôts en aval. Route barrée assez fréquemment. Cet ouvrage ne constitue pas, a priori, un aménagement hydraulique au titre du décret du 12 mai 2015 et peut avoir un effet aggravant pour les crues.

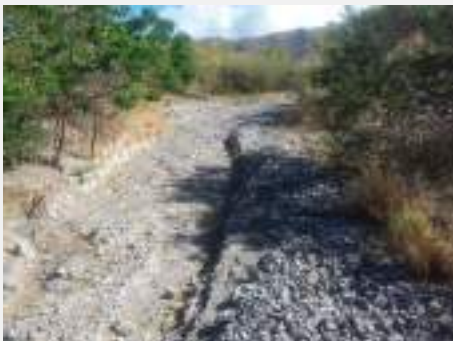
Identifiant: 67

Description de l'ouvrage singulier: Pas de berges stabilisées donc emprise des crues grandissante. Cependant, ce n'est pas un problème majeur car il n'y a pas de bâti à proximité et le pont a une capacité suffisante actuellement. Cet ouvrage ne constitue pas, a priori, un aménagement hydraulique au titre du décret du 12 mai 2015 et peut avoir un effet aggravant pour les crues.

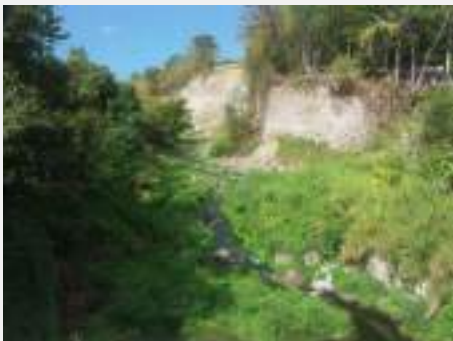
Identifiant: 68

Description de l'ouvrage singulier: Avant la confluence avec la Roxelane. Parfois présence d'embâcles au niveau du pont (troncs d'arbre). Cet ouvrage ne constitue pas, a priori, un aménagement hydraulique au titre du décret du 12 mai 2015 et peut avoir un effet aggravant pour les crues.

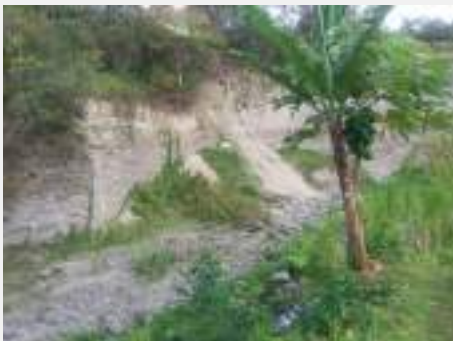
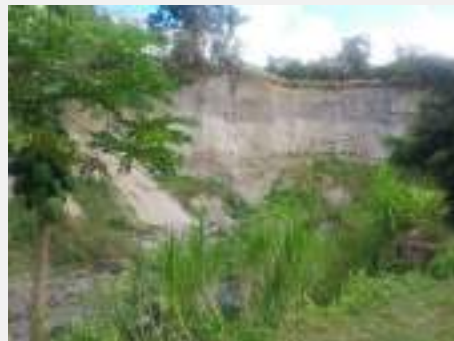
Identifiant: 69

Description de l'ouvrage singulier: Erosion importante en crue. Eboulements fréquents.

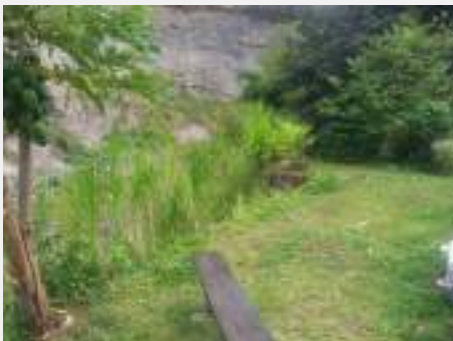
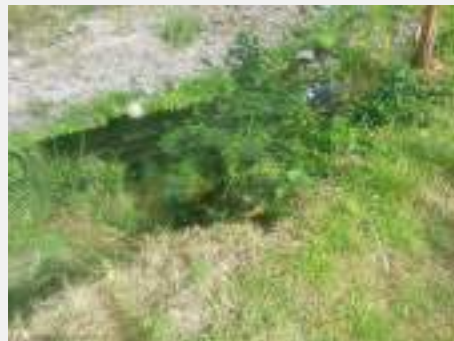
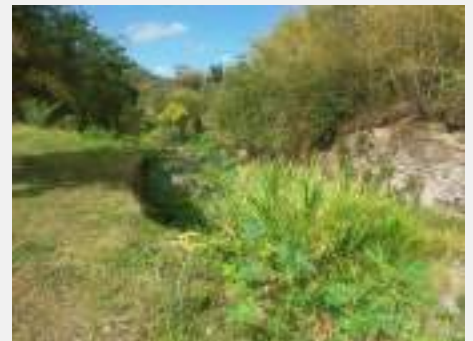
Identifiant: 70

Description de l'ouvrage singulier: Erosion très importante au niveau des jardins des riverains (ce qui a déjà entraîné leur évacuation)

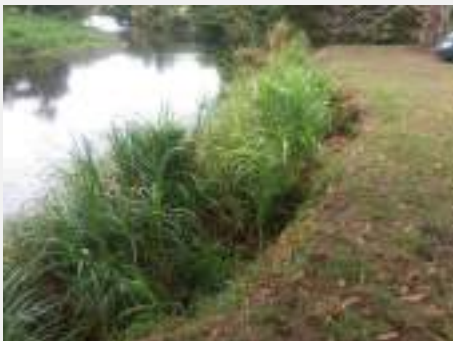
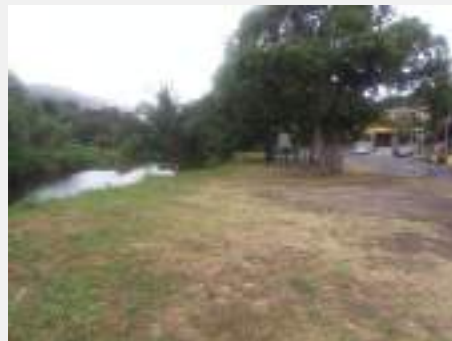
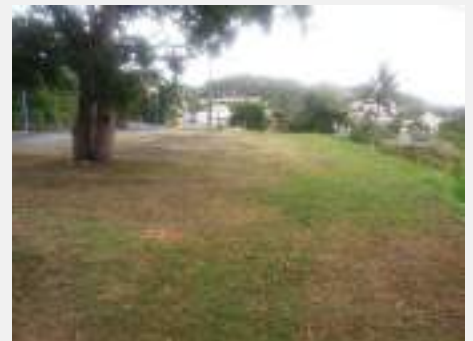
Identifiant: 71

Description de l'ouvrage singulier: A partir de la confluence avec la petite rivière pilote, point bas où ont lieu des débordements en crue. Signes d'érosion.

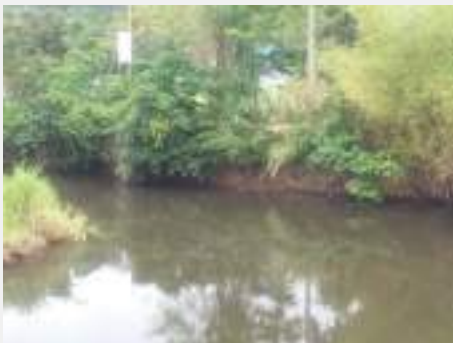
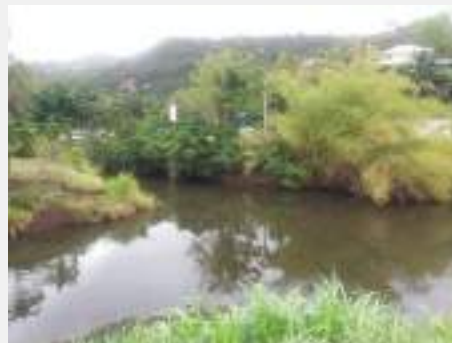
Identifiant: 72

Description de l'ouvrage singulier: Erosion des berges.

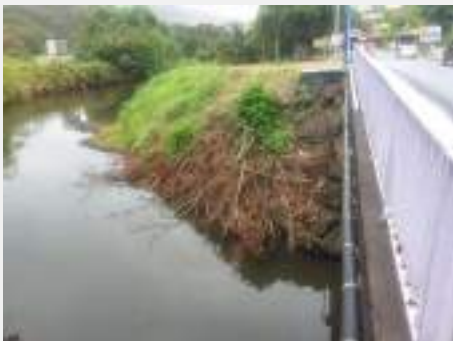
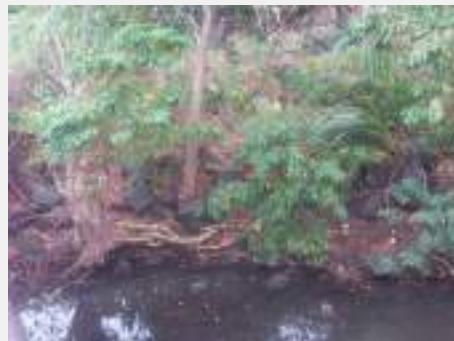
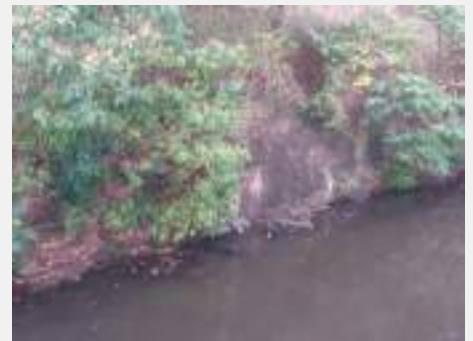
Identifiant: 73

Description de l'ouvrage singulier: Quelques signes d'érosion au niveau du pont.

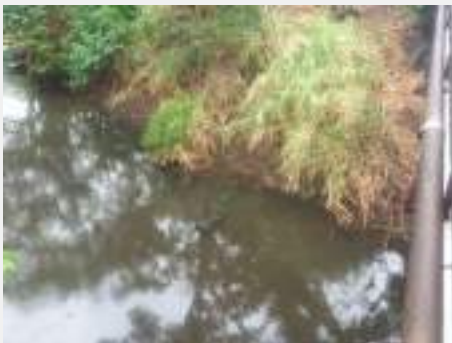
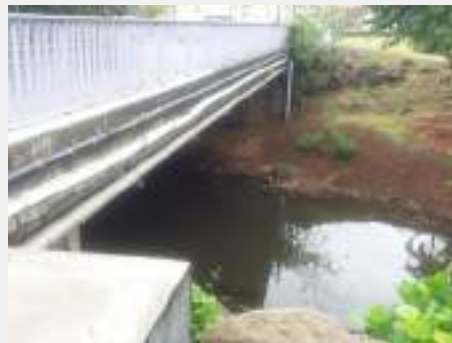
Identifiant: 74

Description de l'ouvrage singulier: Quelques signes d'érosion au niveau du pont.

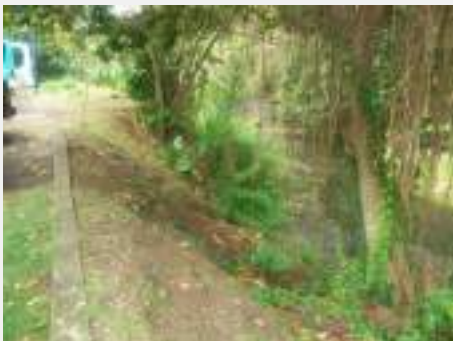
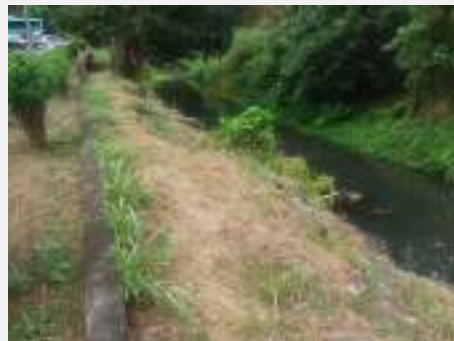
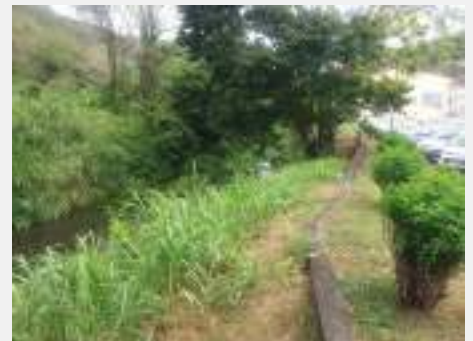
Identifiant: 75

Description de l'ouvrage singulier: Mur en béton avec remblais et enrochements devant.

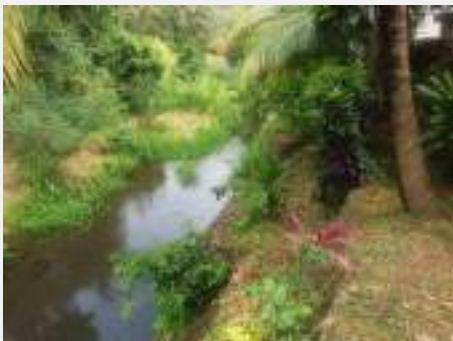
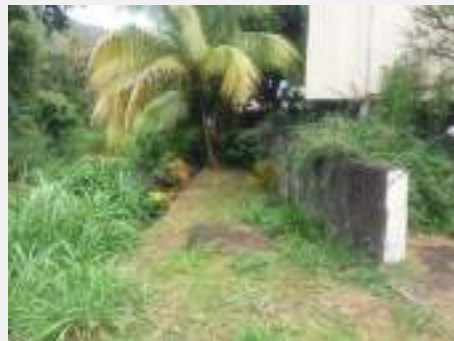
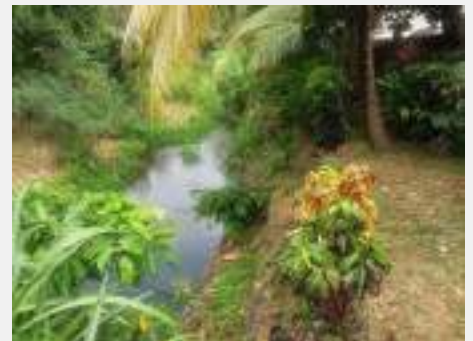
Identifiant: 76

Description de l'ouvrage singulier: Bâti à proximité immédiate du lit mineur. Gabions + mur en béton séparent le bâti du cours d'eau.

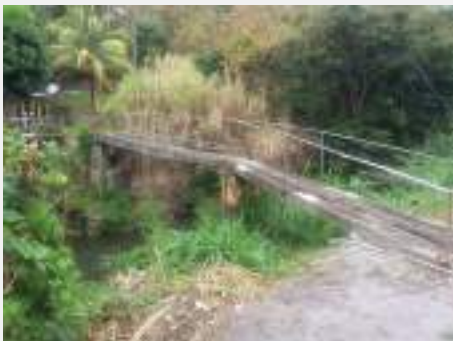
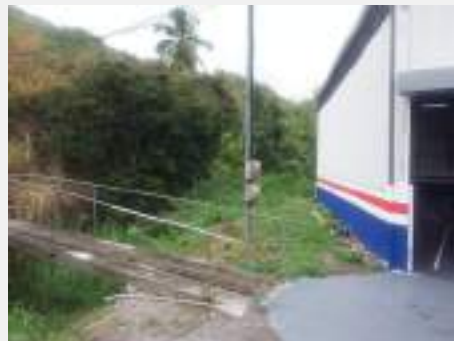
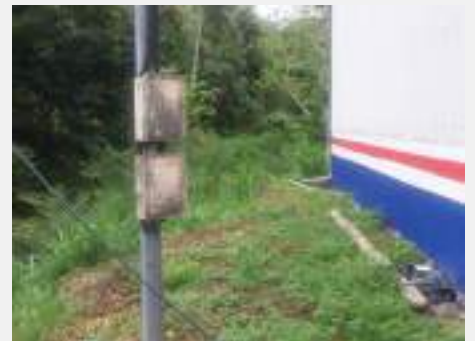
Identifiant: 77

Description de l'ouvrage singulier: Bâti à proximité immédiate du lit mineur. Passerelle en très mauvais état à cet endroit. Il semble y avoir du béton sous le revêtement végétalisé.

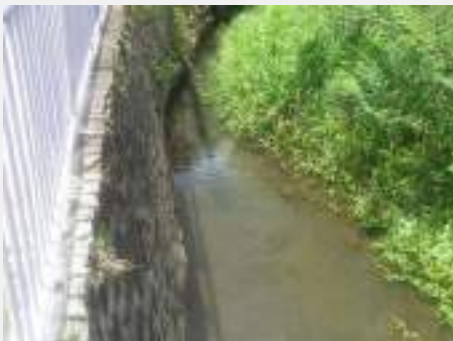
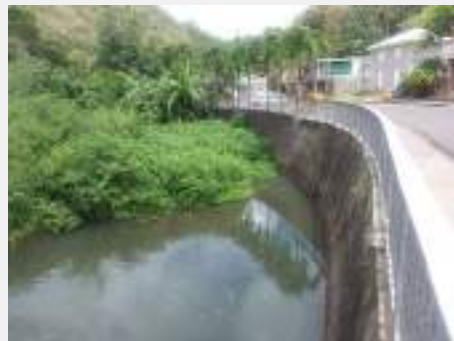
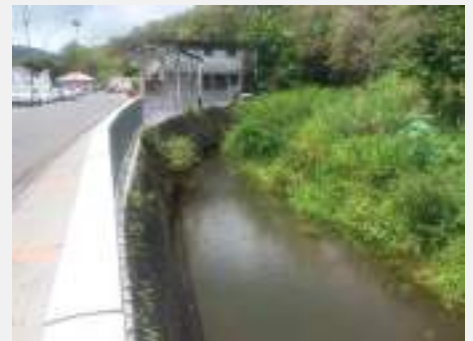
Identifiant: 79

Description de l'ouvrage singulier: Mur maçonné avec béton en extrados. Garde-corps sur ce mur. Erosion en pied de mur

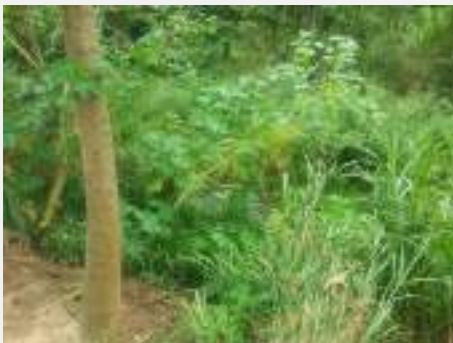
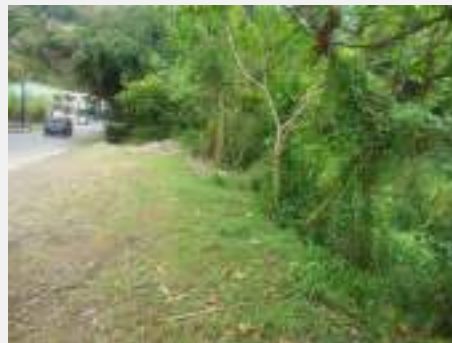
Description de l'ouvrage singulier: Route à proximité. Signes d'érosion.

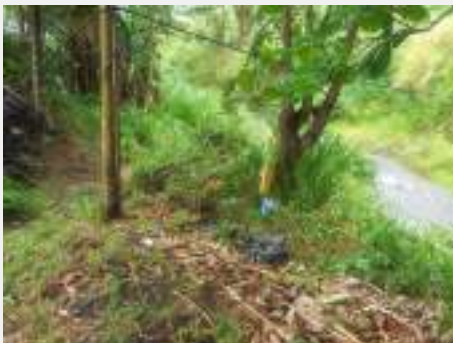
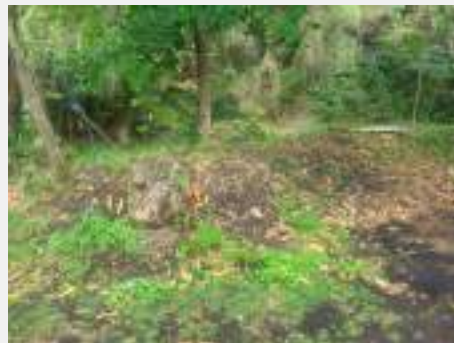
Identifiant: 85

Description de l'ouvrage singulier: Proximité d'un garage automobile.

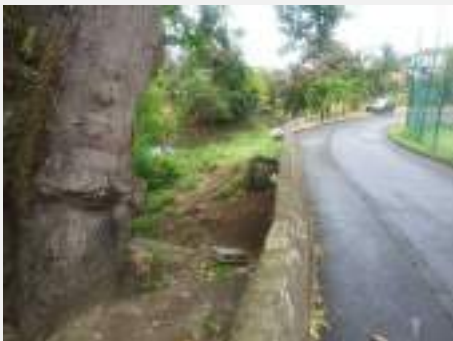
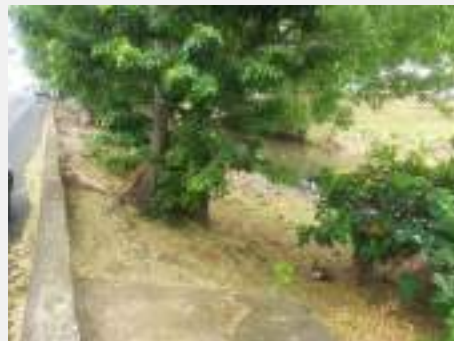
Identifiant: 87

Description de l'ouvrage singulier: Mur en béton avec remblais devant.

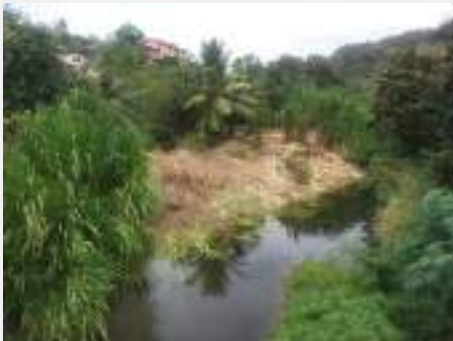
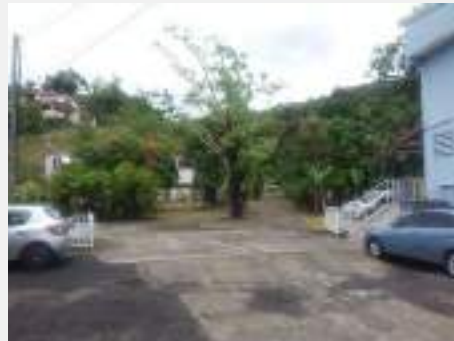
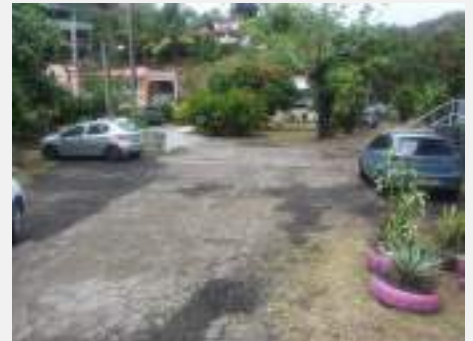
Identifiant: 89

Description de l'ouvrage singulier: Point bas, zone de débordements.

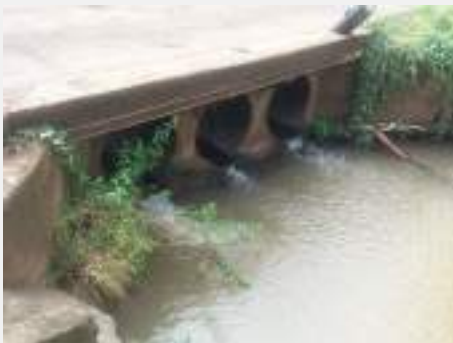
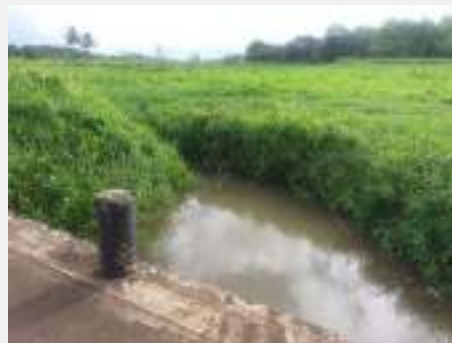
Identifiant: 90

Description de l'ouvrage singulier: Pont Duchatel. Route fréquemment coupée en raison des débordements de la rivière (jusqu'à 2m d'eau en crue). Le propriétaire du champ de canne en amont ne souhaite pas que des travaux soient faits sur sa parcelle. Erosion à l'aval du pont. Cet ouvrage ne constitue pas, a priori, un aménagement hydraulique au titre du décret du 12 mai 2015 et peut avoir un effet aggravant pour les crues.

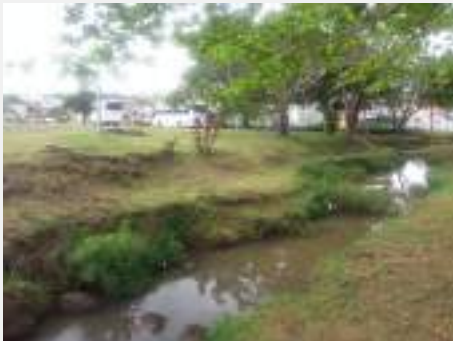
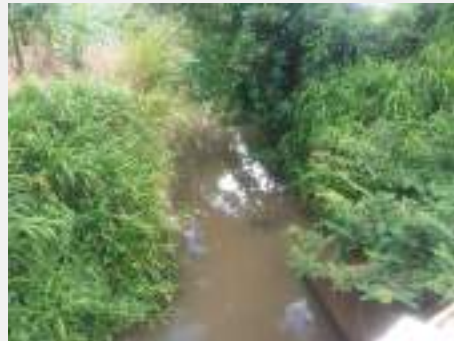
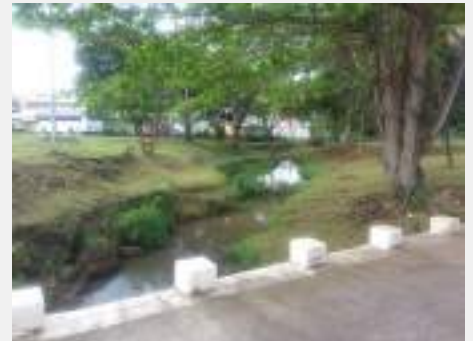
Identifiant: 91

Description de l'ouvrage singulier: Lors d'une crue, remontée des eaux vers la cité "Les Gommiers" via les affluents. Signes d'érosion sur les 2 rives mais surtout en RG.

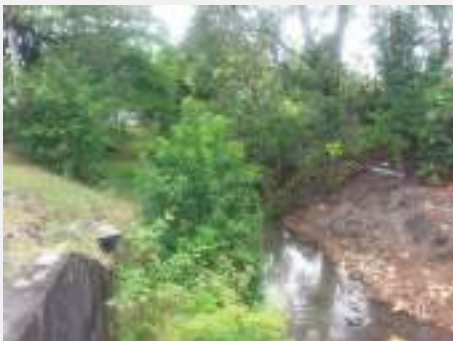
Identifiant: 92

Description de l'ouvrage singulier: Quelques débordements en RD en cas de grosse crue. Habitations en RG mais non atteintes par les crues.

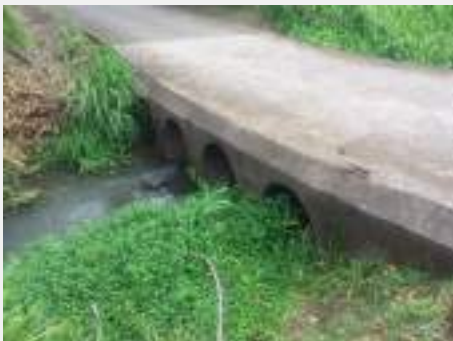
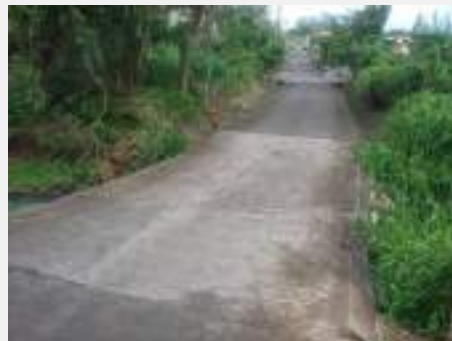
Identifiant: 93

Description de l'ouvrage singulier: Gué souvent en eau, ce qui empêche l'accès à un quartier situé en hauteur (nécessité de faire un détour). Cet ouvrage ne constitue pas, a priori, un aménagement hydraulique au titre du décret du 12 mai 2015 et peut avoir un effet aggravant pour les crues.

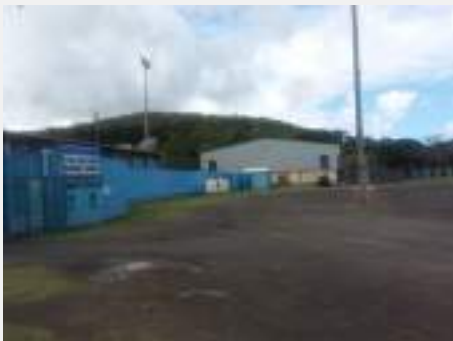
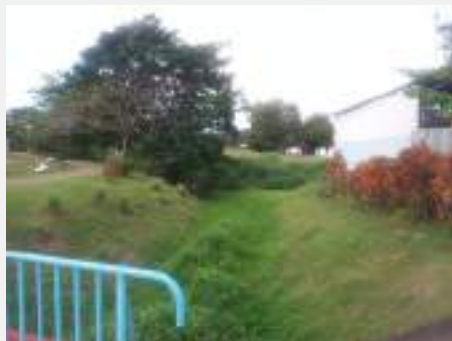
Identifiant: 94

Description de l'ouvrage singulier: Remontée des eaux via cet affluent en crue. Crue importante en 2009 avec 1 m d'eau dans la salle de spectacle à proximité.

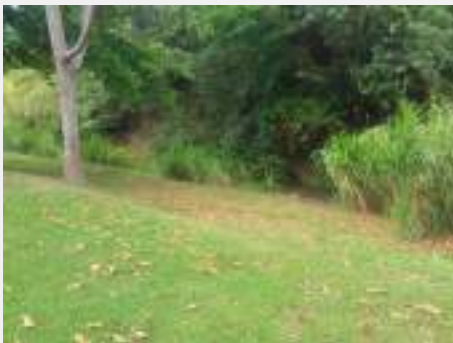
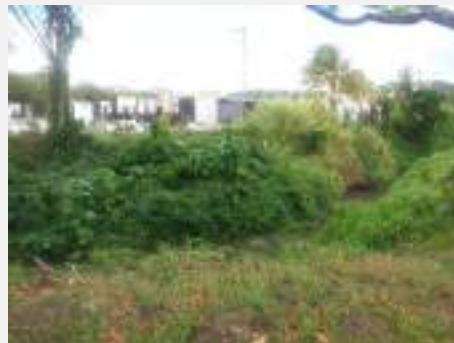
Identifiant: 95

Description de l'ouvrage singulier: Débordement au niveau du cimetière lors d'une grosse crue en 2009. Affluent de la rivière des Cacaos au niveau de la courbe

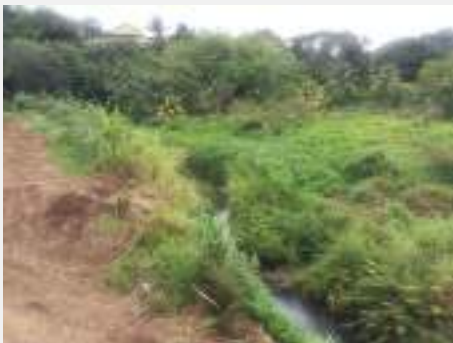
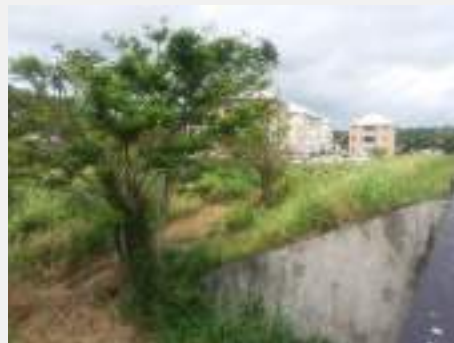
Identifiant: 96

Description de l'ouvrage singulier: Crues importantes observées en 2005, 2009 et 2015. Pas de débordement du pont mais niveau d'eau important. Constructions récentes en RG (2018). Cet ouvrage ne constitue pas, a priori, un aménagement hydraulique au titre du décret du 12 mai 2015 et peut avoir un effet aggravant pour les crues.

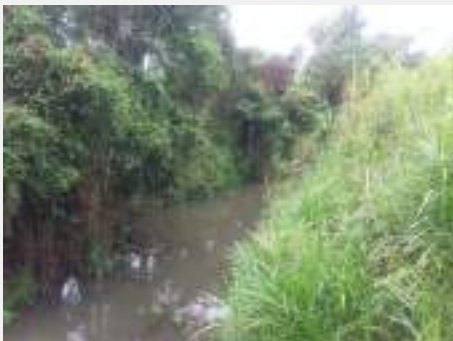
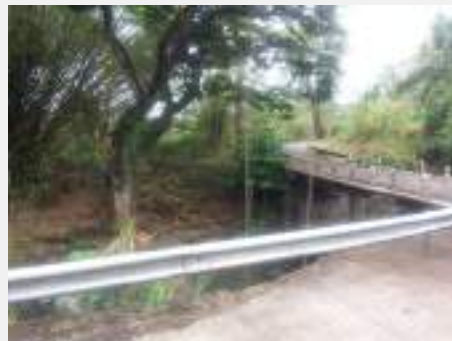
Identifiant: 97

Description de l'ouvrage singulier: Peu d'enjeux. Cet ouvrage ne constitue pas, a priori, un aménagement hydraulique au titre du décret du 12 mai 2015 et peut avoir un effet aggravant pour les crues.

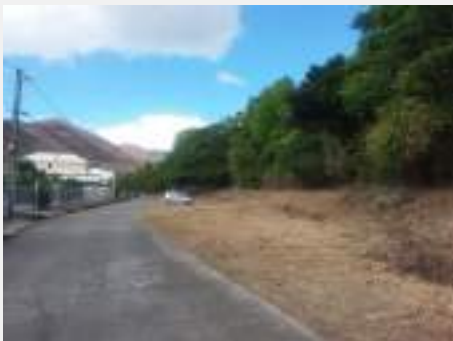
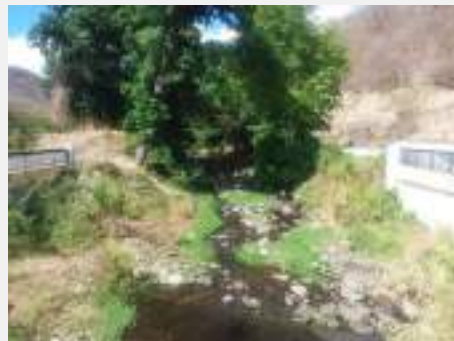
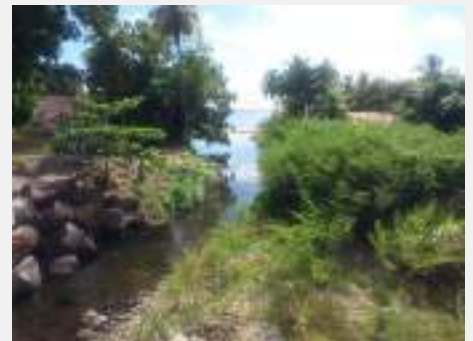
Identifiant: 98

Description de l'ouvrage singulier: Merlon qui ne protège pas Fond Capot vu sa position et son dimensionnement. Cependant, pas de dégâts constatés jusqu'a maintenant (bon entretien du cours d'eau)

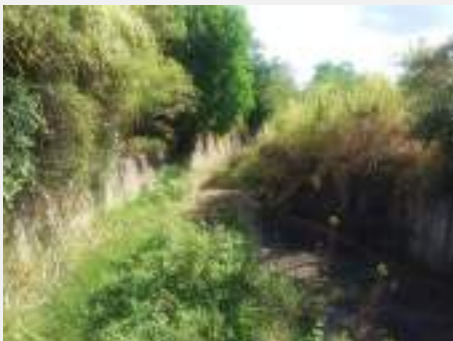
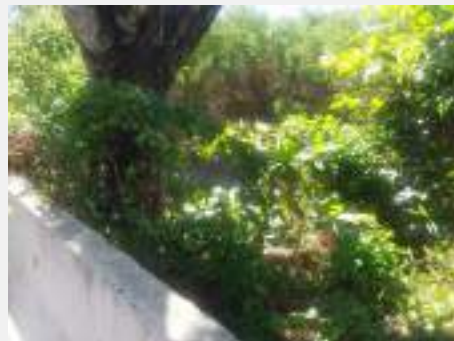
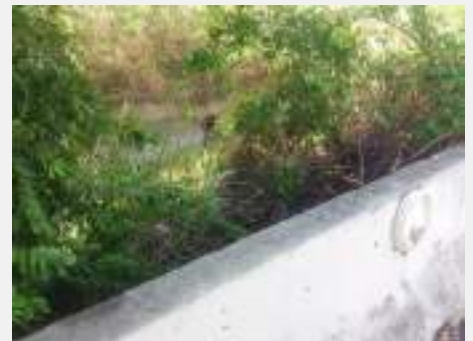
Identifiant: 99

Description de l'ouvrage singulier: Mur qui semble sous dimensionné sur les 2 rives. Débordements constatés surtout au niveau du Marouba. Zone peu accessible.

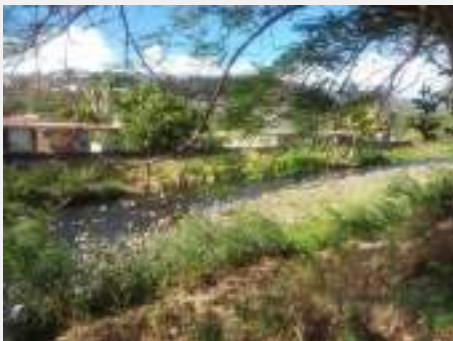
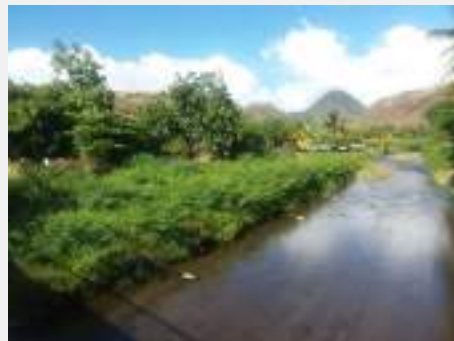
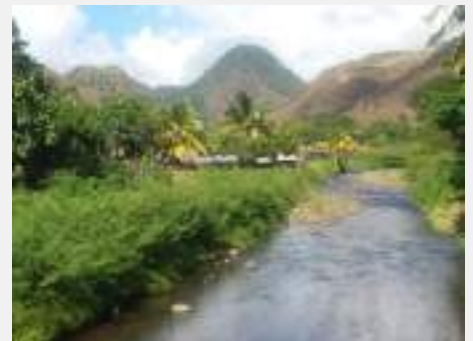
Description de l'ouvrage singulier: Mur qui longe le lotissement "La cocoteraie". Débordements fréquents en crue, ce qui inquiète les riverains. Dépôts de matériaux au pied du mur.

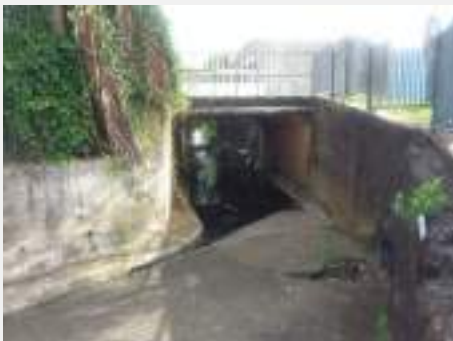
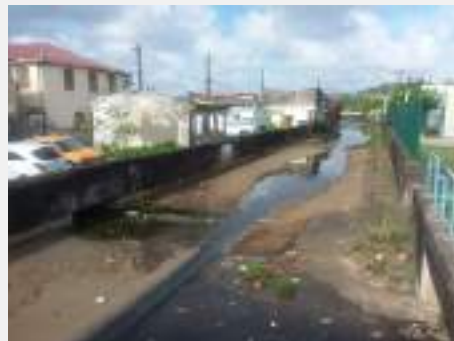
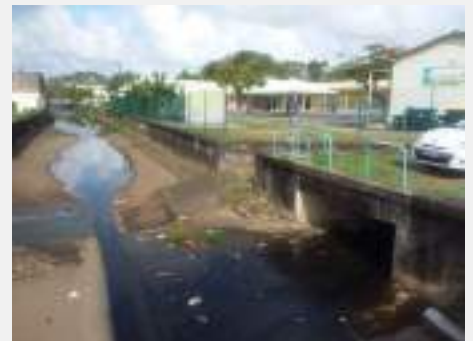
Identifiant: 101

Description de l'ouvrage singulier: Sur les 2 rives, murets en béton. Débordements assez fréquents notamment quand la houle est importante. Hôpital et école à proximité.

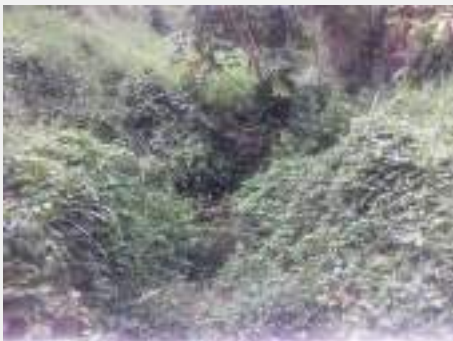
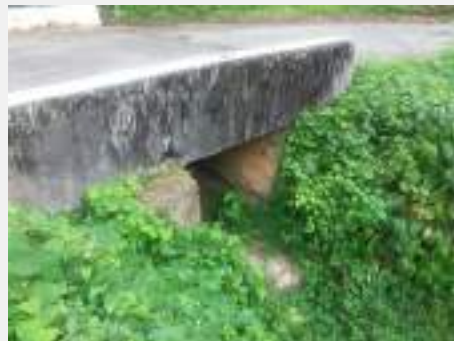
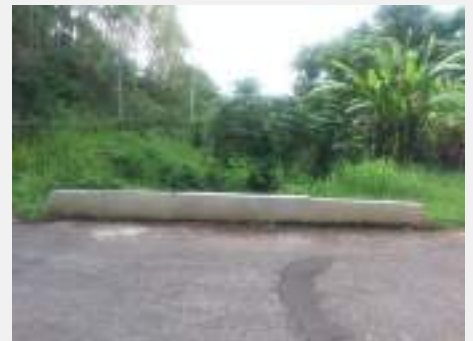
Description de l'ouvrage singulier: Trou lapin la colline, affluent de l'épinette. Débordements sur la route possibles. Cet ouvrage ne constitue pas, a priori, un aménagement hydraulique au titre du décret du 12 mai 2015 et peut avoir un effet aggravant pour les crues.

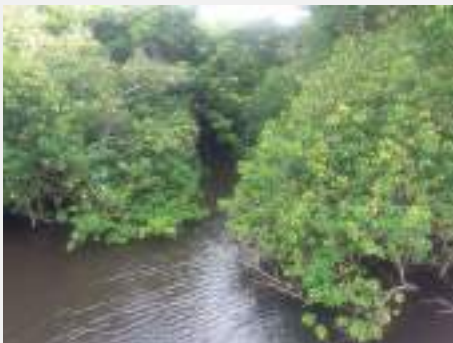
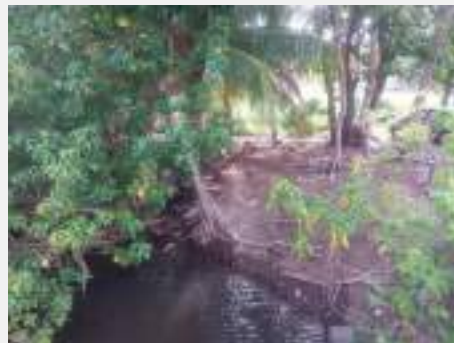
Identifiant: 103

Description de l'ouvrage singulier: Berges en très mauvais état. En RD, affouillement sous le bâtiment. En RG, débordements jusqu'au niveau du terrain de rugby.

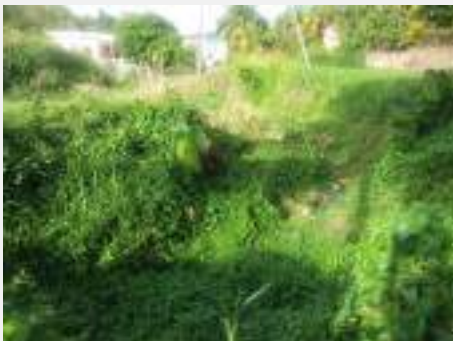
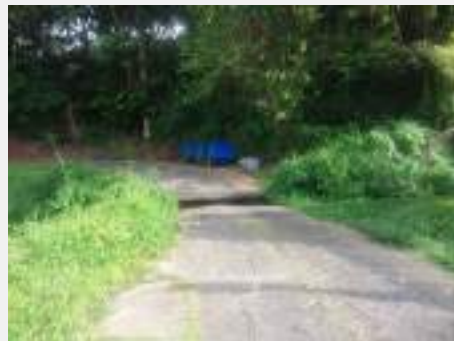
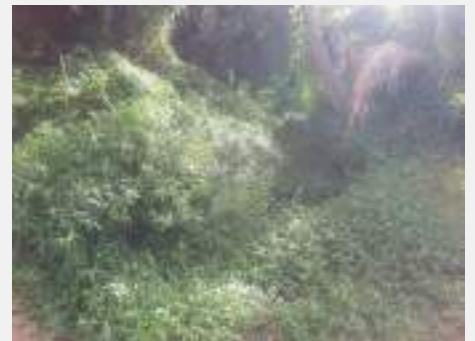
Identifiant: 104

Description de l'ouvrage singulier: Gué inaccessible en cas de crue. Unique passage pour accéder aux habitations. Cet ouvrage ne constitue pas, a priori, un aménagement hydraulique au titre du décret du 12 mai 2015 et peut avoir un effet aggravant pour les crues.

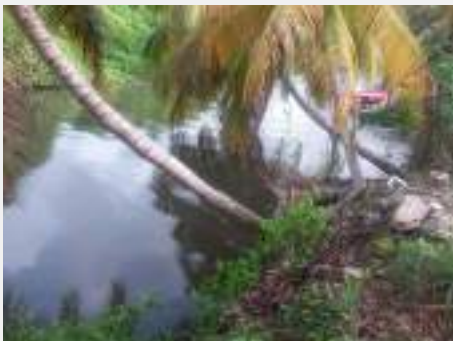
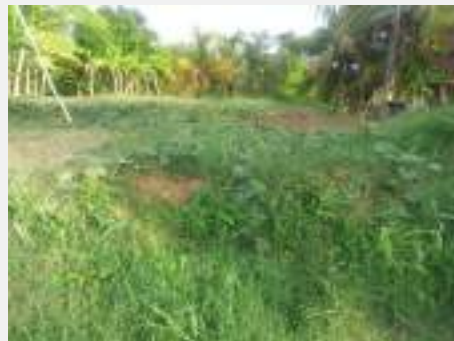
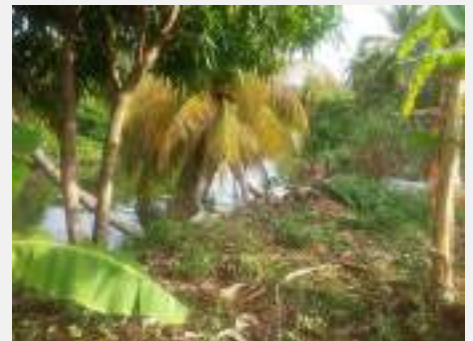
Identifiant: 105

Description de l'ouvrage singulier: Remblai fait par les riverains de la cité du Bac, ce qui limite les inondations des zones habitées.
