MAISON DE M. ET MME REYAL

RAPPORT N°2

Avis technique sur documents échangés

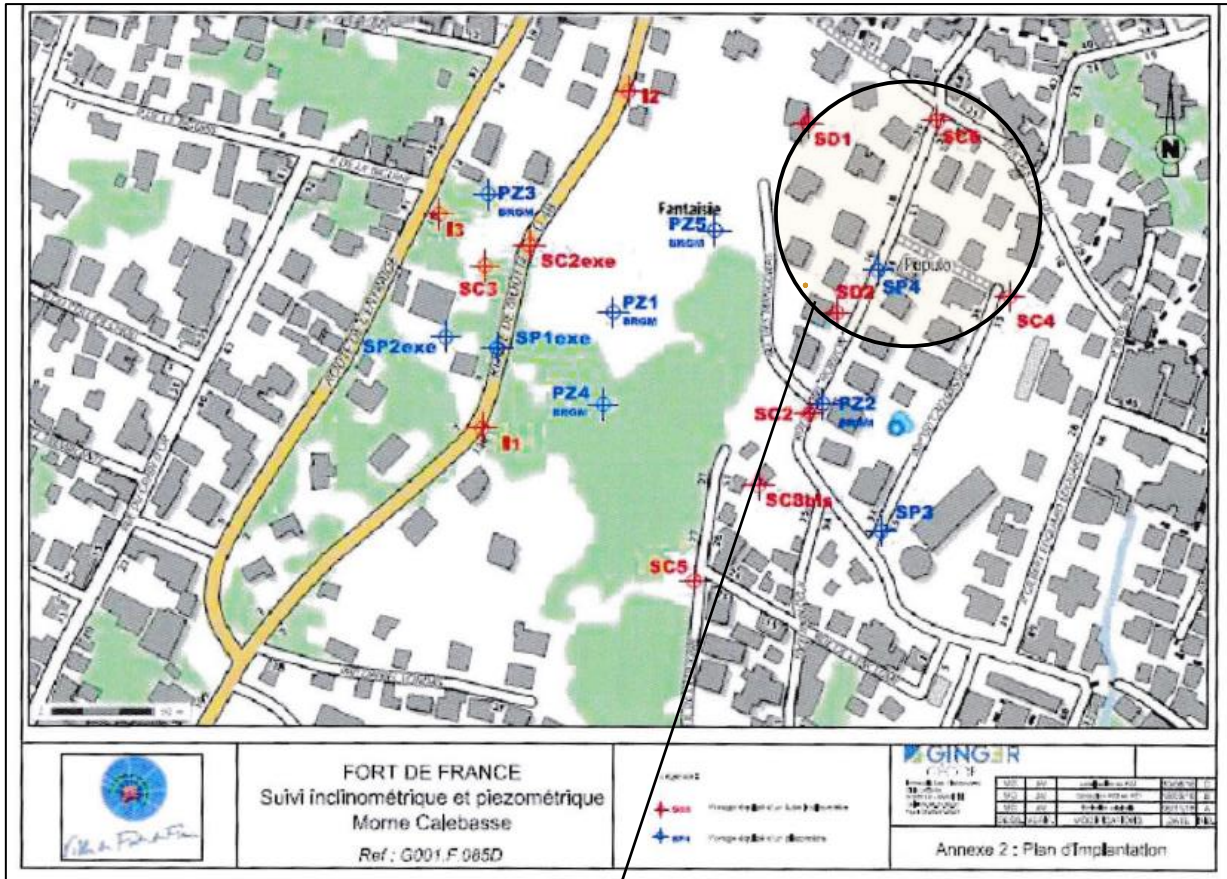
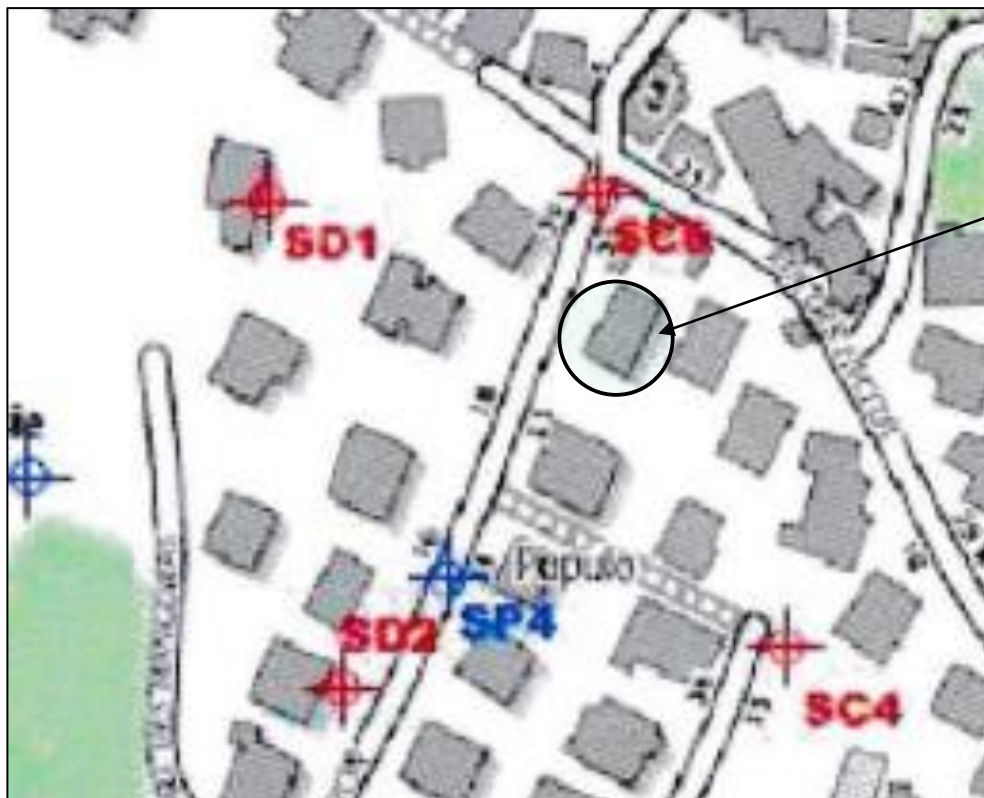
Selon plan d'implantation suivant :

Les appareillages qui peuvent concerner la maison des époux REYAL sont les suivants :

- Les inclinomètres SD1, SD2 et SC6, ainsi que I2,
- Le piézomètre SP4
