MAISON DE M. ET MME REYAL

Avis technique sur présence des fissures

1ère visite effectuée le 23 avril 2021

ATELIER ETUDES INGENIERIE
BAT G – APPT 147 – LES HORIZONS 2 –
REDOUTE – 97200 FORT-DE-FRANCE

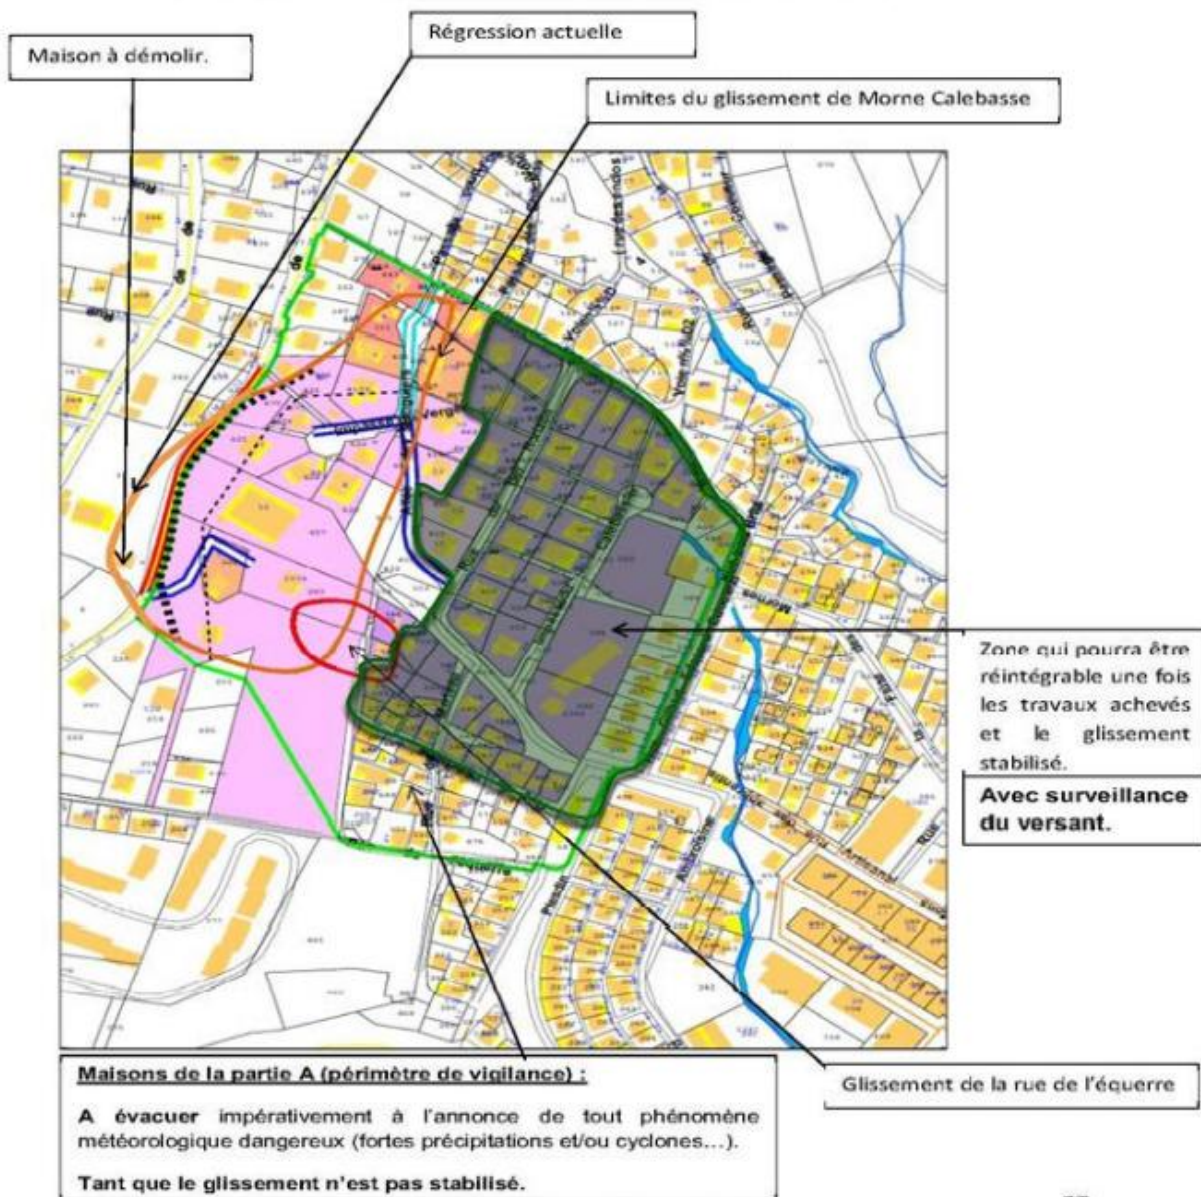
Scénario 1 actuel : les travaux sont réalisés et le glissement est stabilisé

A quelques maisons près, nous sommes officiellement dans ce scénario

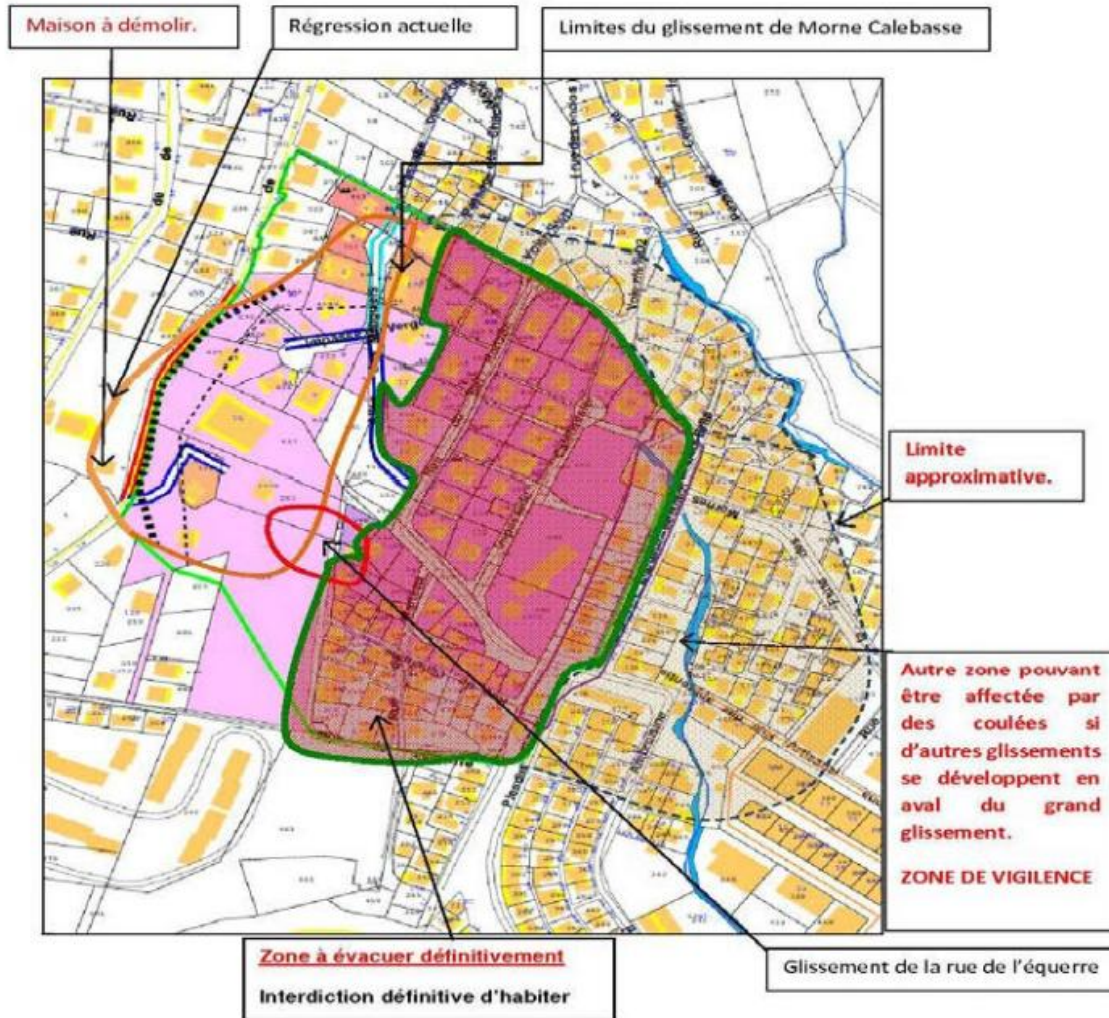
Mais le scénario ci-dessous, a également été envisagé en cas de glissement non stabilisé.

les travaux sont arrêtés et le glissement n'est donc pas stabilisé.

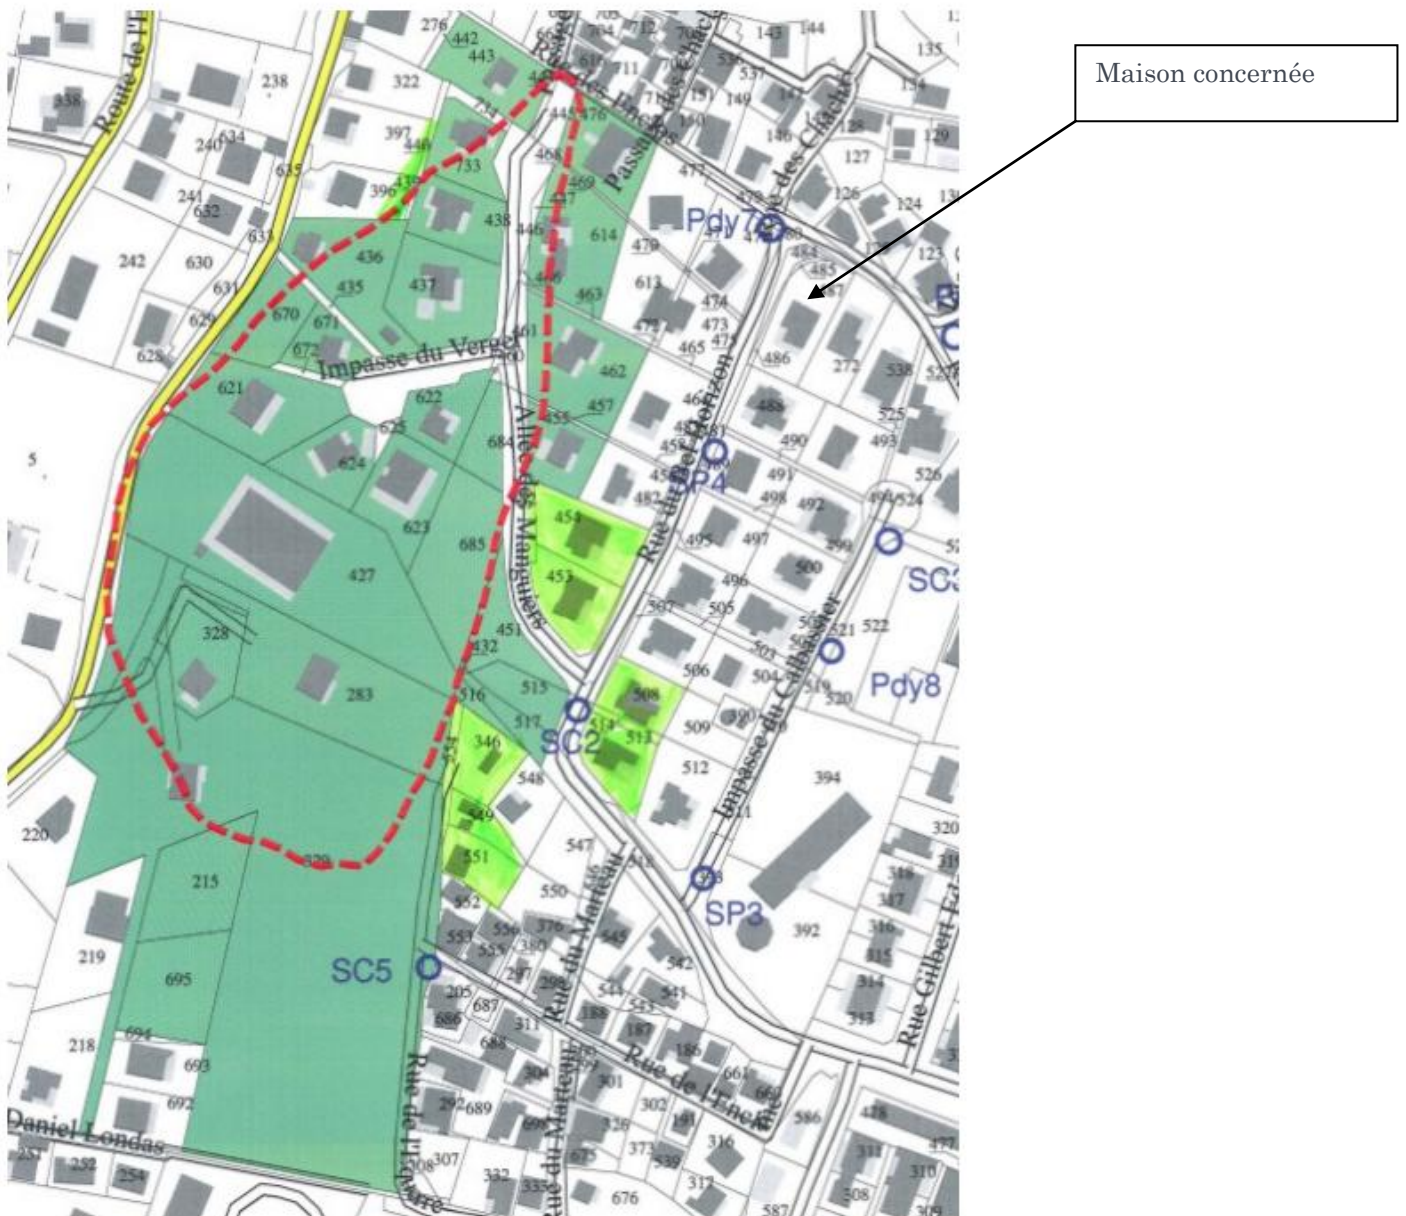
Figure 5. Parcelles proposées à l'acquisition (les sept parcelles de couleur vert pomme ont été ajoutées en 2012). Contour du glissement principal (tireté) en 2011.

Finalement, les maisons évacuées sont celles en vert, et elles sont très proches de la maison de M et Me REYAL

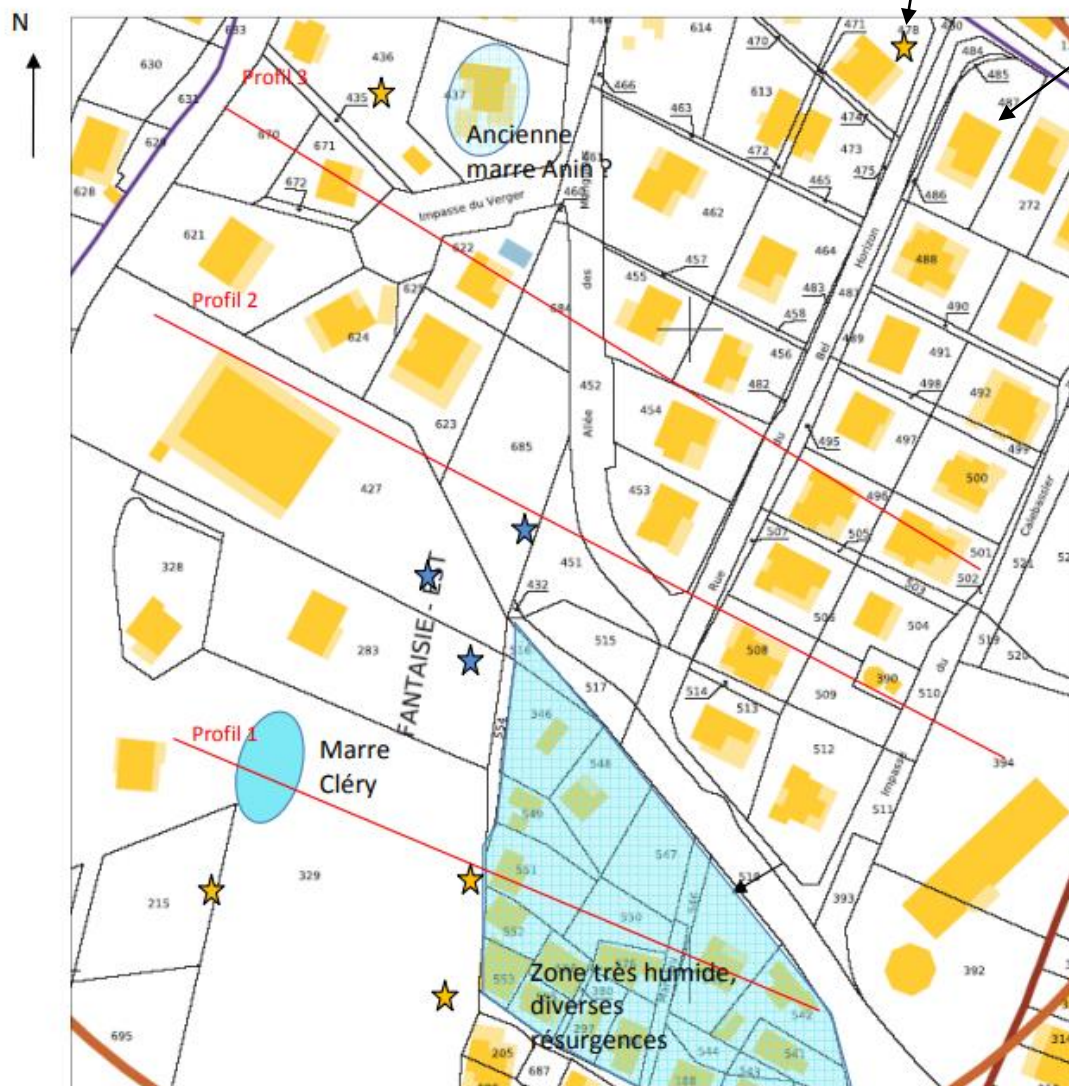
5.1. Résurgences identifiées

Cette venue d'eau serait cohérente avec les informations issues du rapport hydrogéologique effectué par ANTEA en Août 2011, dans lequel une résurgence d'eau a été identifiée à proximité de l'habitation de M et Mme REYAL. Ce rapport a été fait après le glissement de Mai 2011 ... et certainement avant celui d'août 2011.

La carte ci-dessous synthétise les diverses résurgences pérennes observées

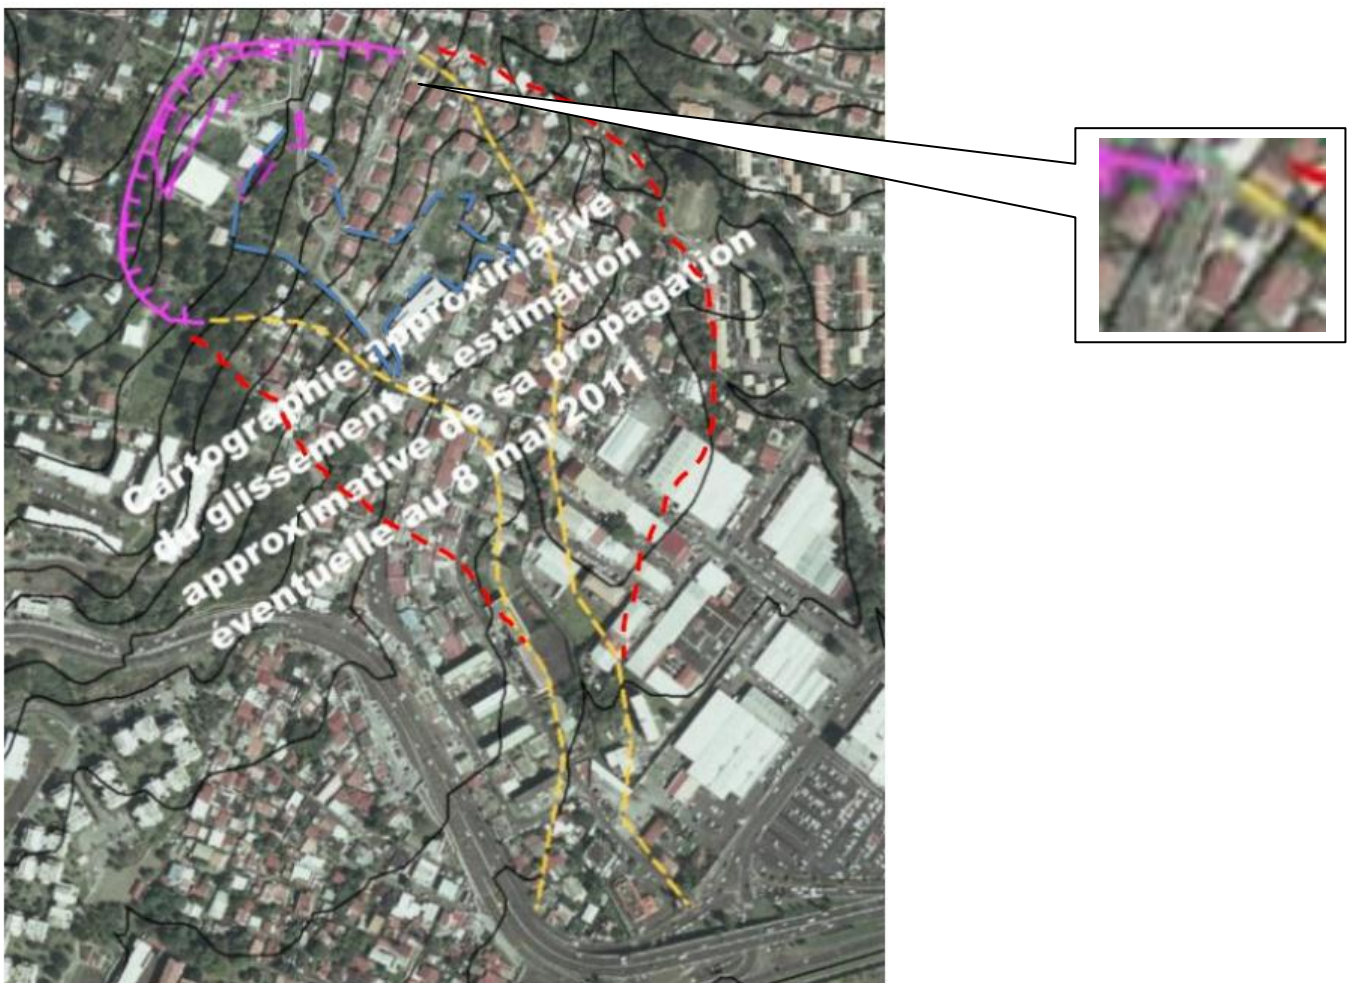
Figure 6 : carte schématique de la propagation du glissement vers l'aval

Dès le 03/08/2011, le BRGM avait déjà envisagé la propagation du glissement dans la zone d'emprise de la maison de M et Mme REYAL.

(CR BRGM du 3 août 2011) avec l'emprise de la coulée de boue du 2 août 2011 (en bleu).
