DOSSIER DE DEMANDE D'AUTORISATION ENVIRONNEMENTALE UNIQUE (DAEU)

Chantier de démantèlement des navires CAPAG (972)

PJ n°49 - Étude des dangers

Rapport n°109836 /Version A – Avril 2021

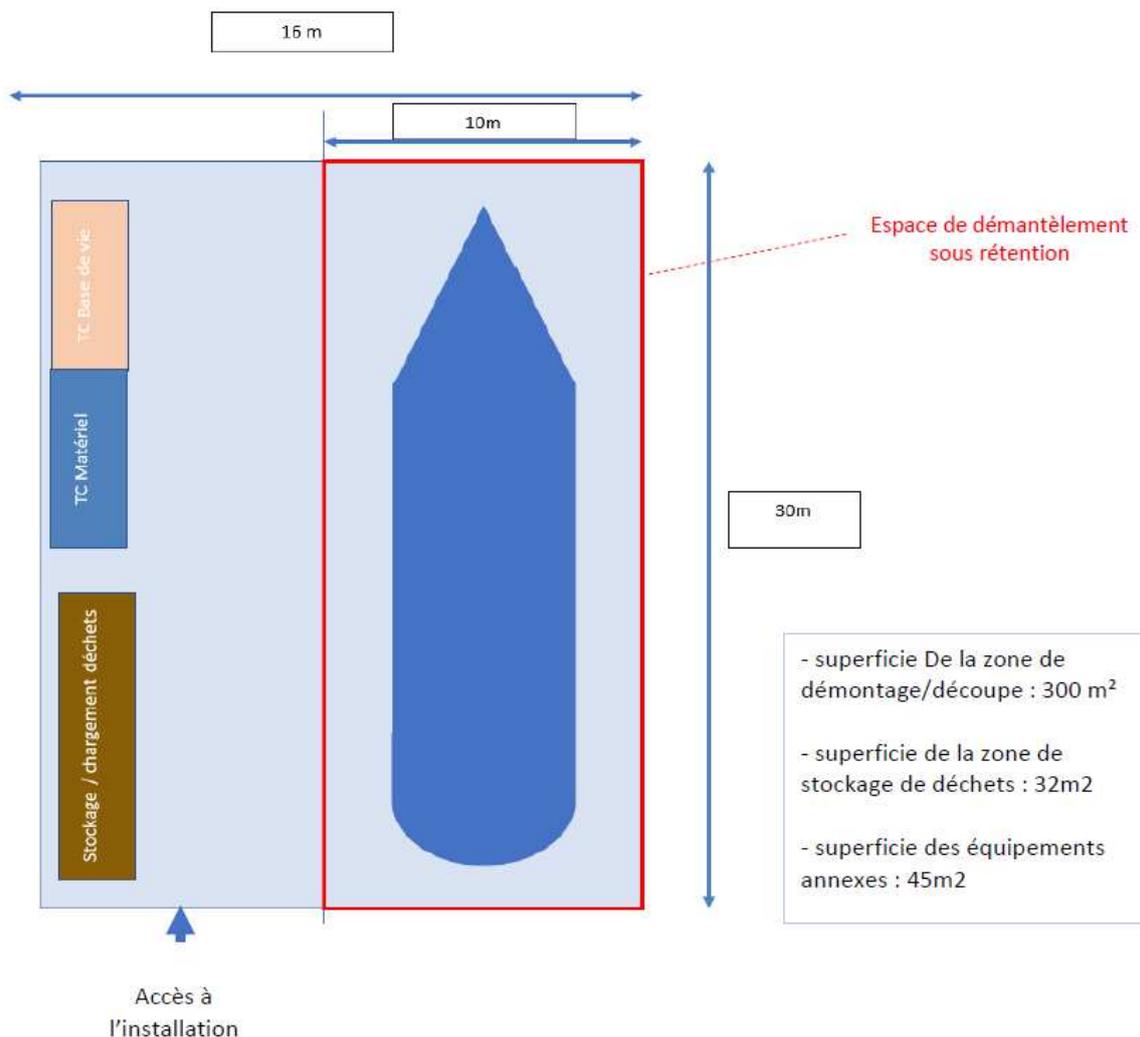
Figure 3 : Localisation des différents éléments du projet (source : Métaldom)

L'organisation de l'installation envisagée est présentée sur le schéma de principe suivant :

Le projet ne sera à l'origine d'aucune émission atmosphérique canalisée permanente. Le stockage **d'oxygène et de butane** s'effectuera en container avec un dégagement d'odeurs limité lors des opérations de découpe.

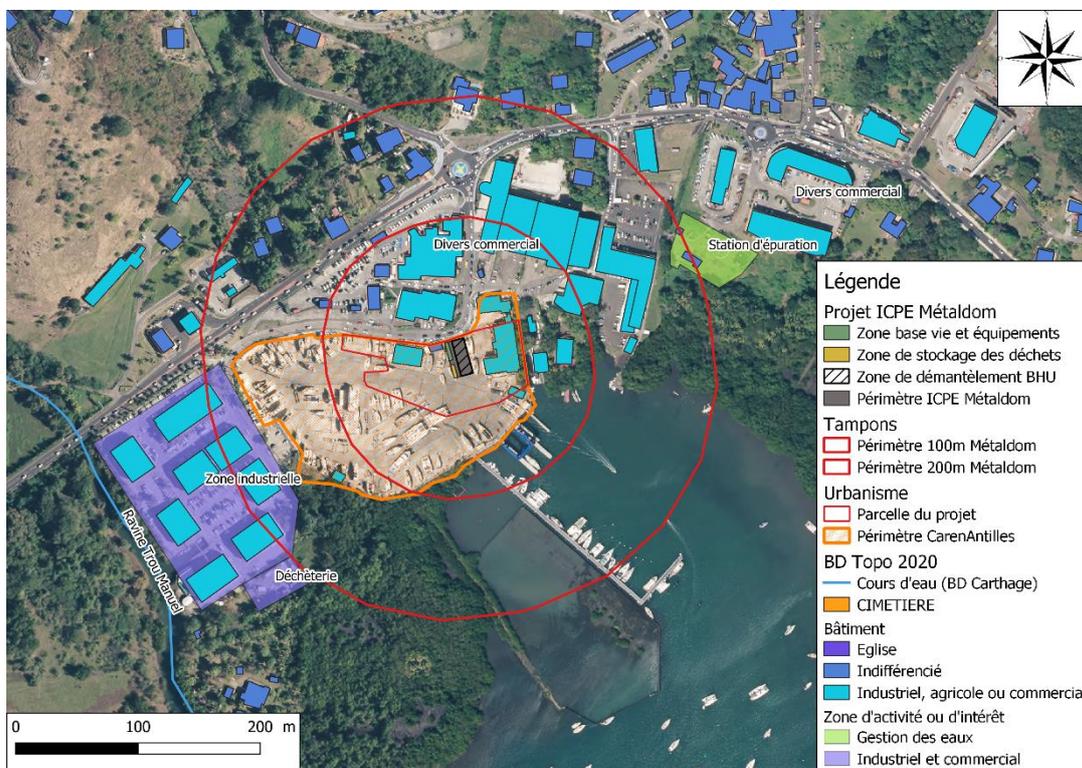
Figure 5 : Plan des abords du projet sur 200 m – Voisinage immédiat du site projeté

Aucune installation classée n’est recensée sur la commune du Marin. Seules deux stations-services sont présentes à plus de 150 m du projet, ainsi que deux sites à l’activité potentiellement polluante (une distillerie et une décharge sauvage) à plus de 50 m.

Le site est isolé du centre-ville de la commune du Marin. Les habitations les plus proches du site sont localisées à plus de 200 m au Nord du site.

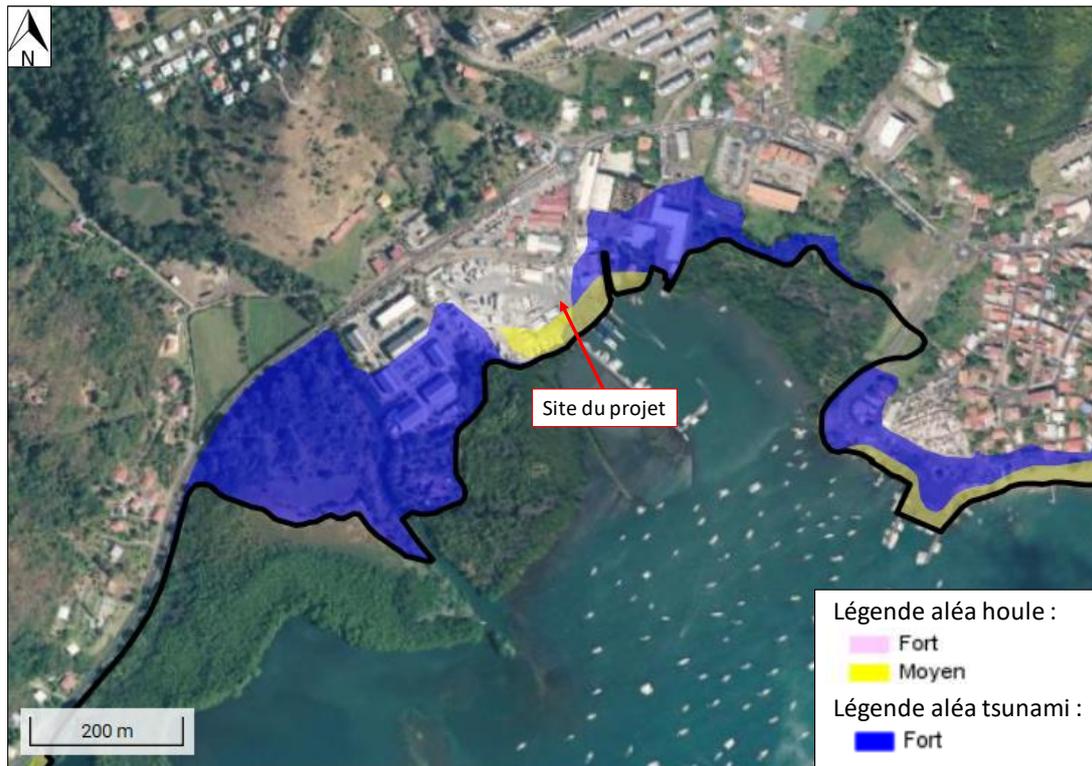
Figure 6 : Zonage des aléas houle et tsunami à proximité du projet (source : PPRN972)

D'après les références altimétriques maritimes du SHOM, la Plus Haute Marée Astronomique (PHMA) sur la côte Ouest du Marin est de 0,65 m par rapport au repère fondamental nivelé à la cote - 0,354 m NGM, soit un niveau de PHMA de 0,296 m NGM.

Le terre-plein d'accueil du chantier de démantèlement est situé à une altitude comprise entre 1,5 et 4 m NGM selon les données de Géoportail.

Etant prévu en saison sèche et à une distance suffisante du littoral marin, le projet de démantèlement des navires CAPAG n'est pas soumis aux risques houles et tsunamis. De ce fait, les installations ne nécessitent aucune mesure particulière vis-à-vis de ces risques.

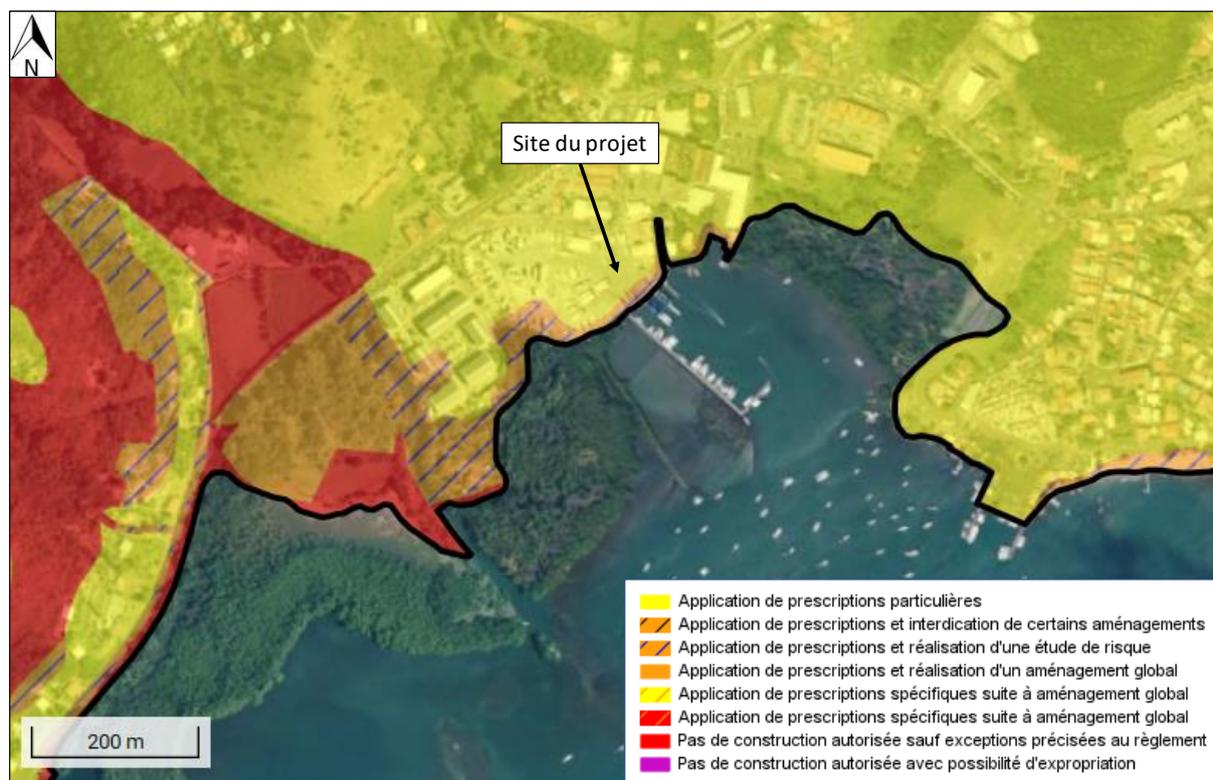
Figure 7 : Extrait du zonage réglementaire du PPR Multirisques de la commune du Marin (source : PPRN972)

Le site projeté est implanté dans la zone de prescription du Plan de Prévention des Risques Naturels prévisibles de la commune du Marin et en dehors de toute zone d'interdiction.

En effet, selon ce document, le site projeté est localisé dans les zones d'aléas submersion décennale et centennale moyens, ainsi que d'aléa mouvement de terrain faible à nul.
