Analyse des Risques de Défaillance du système de collecte en amont de la STEU de DILLON

85000 EH

SUEZ Consulting – MARTINIQUE **Système de Collecte de la station de DILLON –** **(85 000 EH)**

Septembre 2024

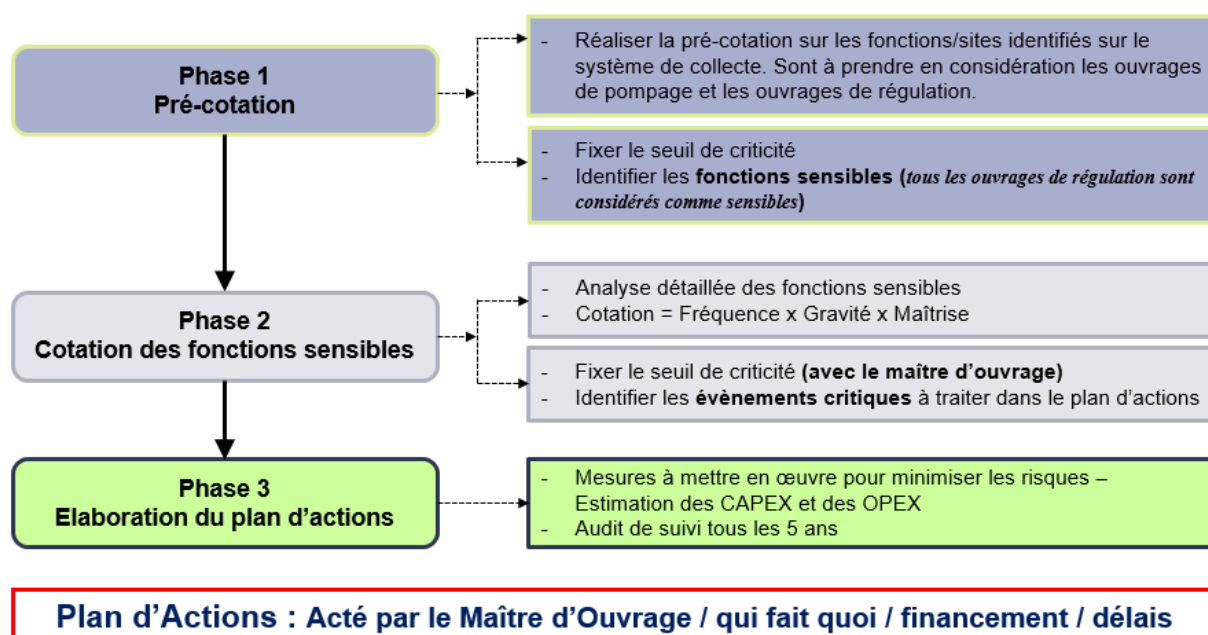
Figure 1 : Logigramme de la méthode PAR@De 3.0™

L'analyse des risques de défaillance proposée par Suez Eau France comporte trois étapes principales :

- ⇒ Une pré-cotation (A.R.D. niveau 1) qui permet d'identifier les **fonctions les plus sensibles** ;
- ⇒ L'A.R.D. (niveau 2) menée sur les fonctions identifiées ci-avant permet de cibler les **événements ou équipements critiques** ;
- ⇒ L'élaboration **d'un plan d'actions** qui propose des solutions pour minimiser les risques sur les événements ou équipements critiques listés en seconde étape.

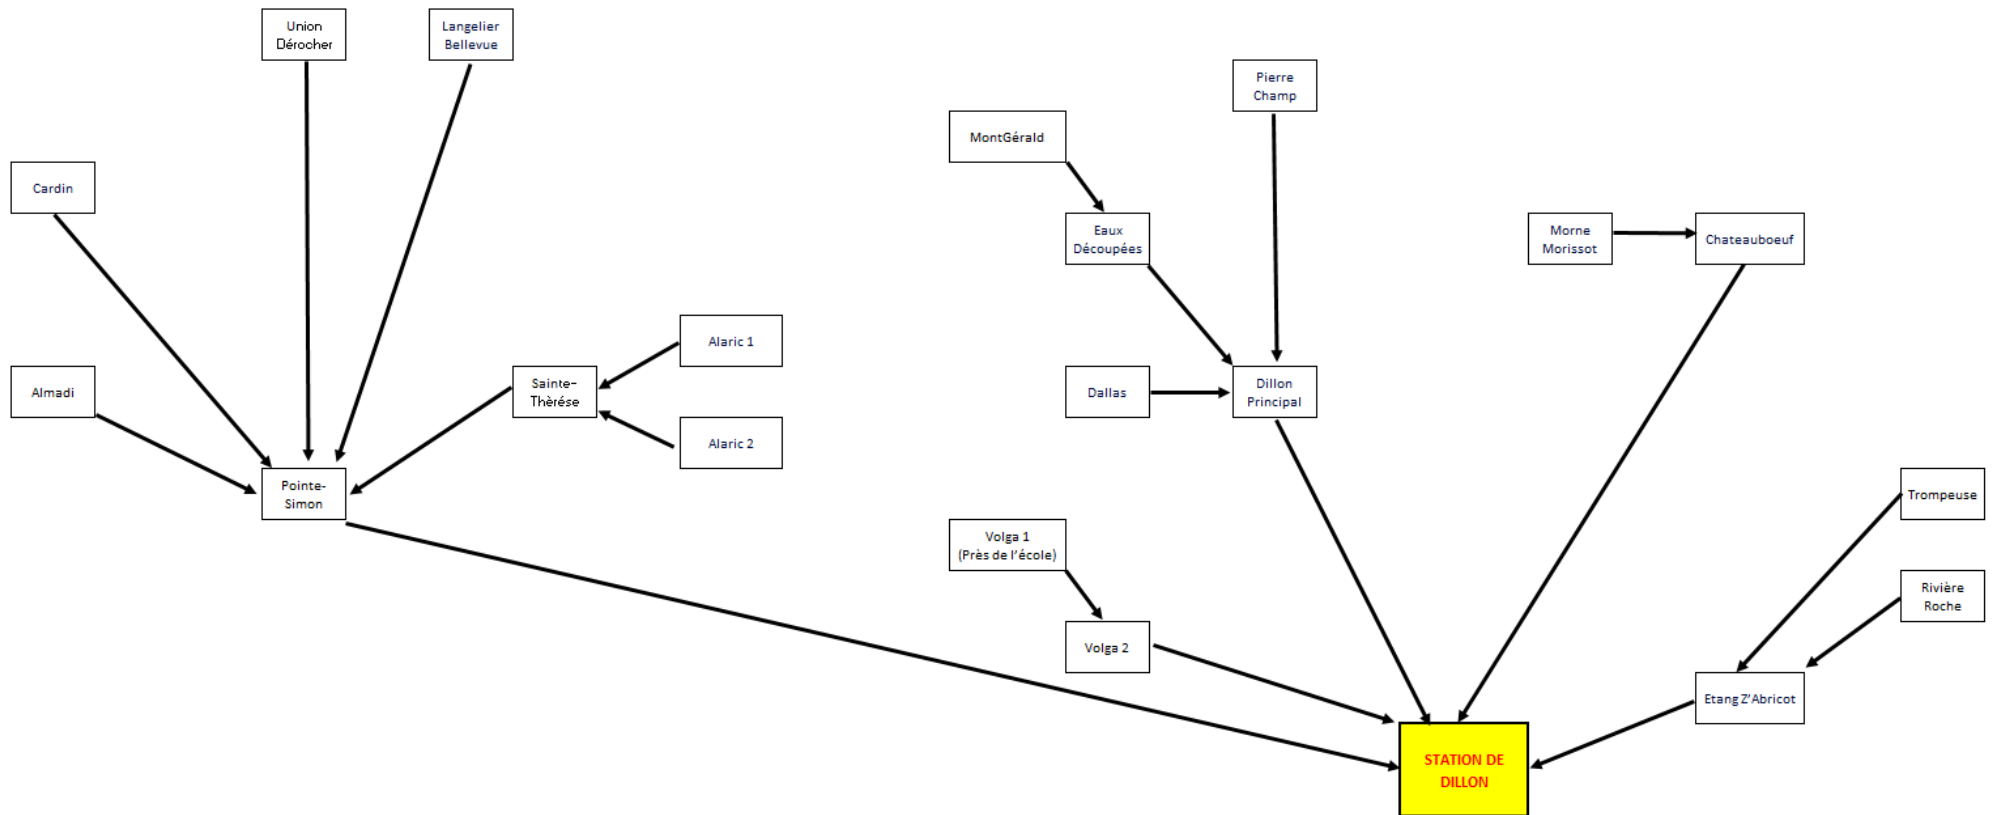
Figure 2 : Sch mas fonctionnels du Syst me de Collecte de la station de DILLON

Le système de collecte a une longueur totale de 153 km environ

Les boues issues de la file eaux sont digérées, déshydratées puis prise charge par un opérateur extérieur. La station de DILLON reçoit les graisses et matières de vidanges traités sortant de l'UTMV.
