Dillon

Rapport de suivi

STEU & milieu récepteur

Novembre 2014

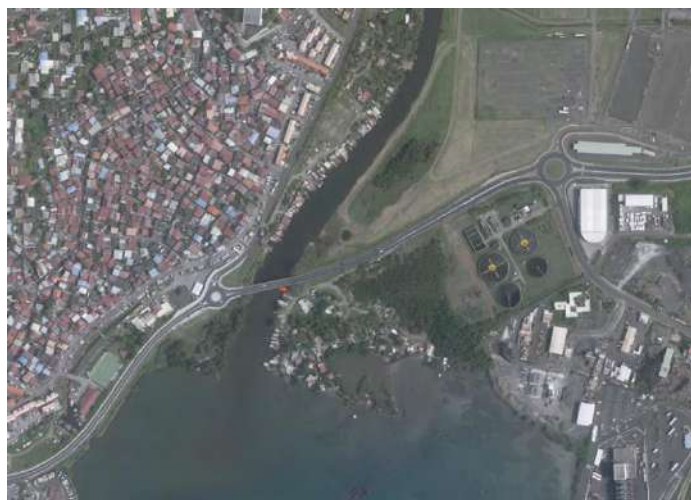
Figure 3.2 - localisation du rejet (Ortho 2010)

Les filières 1 et 2 de la STEU de Dillon se rejettent via une même canalisation au niveau de l'embouchure de la rivière Monsieur. Les eaux du milieu récepteur sont saumâtres : par l'effet de la marée, l'eau de la baie « remonte » dans la rivière augmentant leur salinité.

Coordonnées GPS du rejet (degrés décimaux, WGS 84) : 14,59863°N | -61,05217°O
